夜間瀬川流域を保全する土砂災害対策について

(1) 令和元年東日本台風における横湯川砂防事業の効果

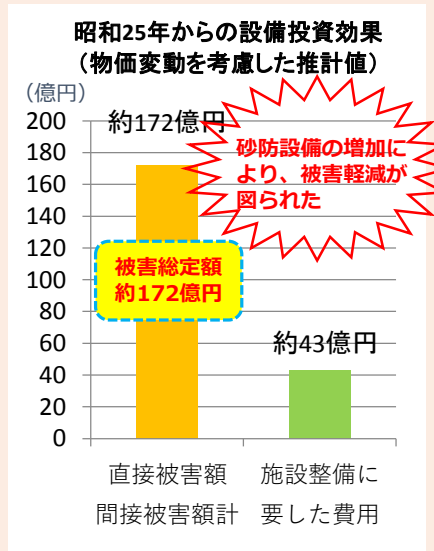
横湯川設備投資による被害軽減効果

地すべり崩落前 (R1. 11. 22撮影)

横湯川 乙見沢

落合1号堰堤(既設 S41)
H=18.0m L=101.2m

ブロック堰堤(既設 H1)
H=8.0m L=45.0m
