昭和59年(1984年)
長野県西部地震

土砂災害

長野県土木部

地震による土砂災害とその対応

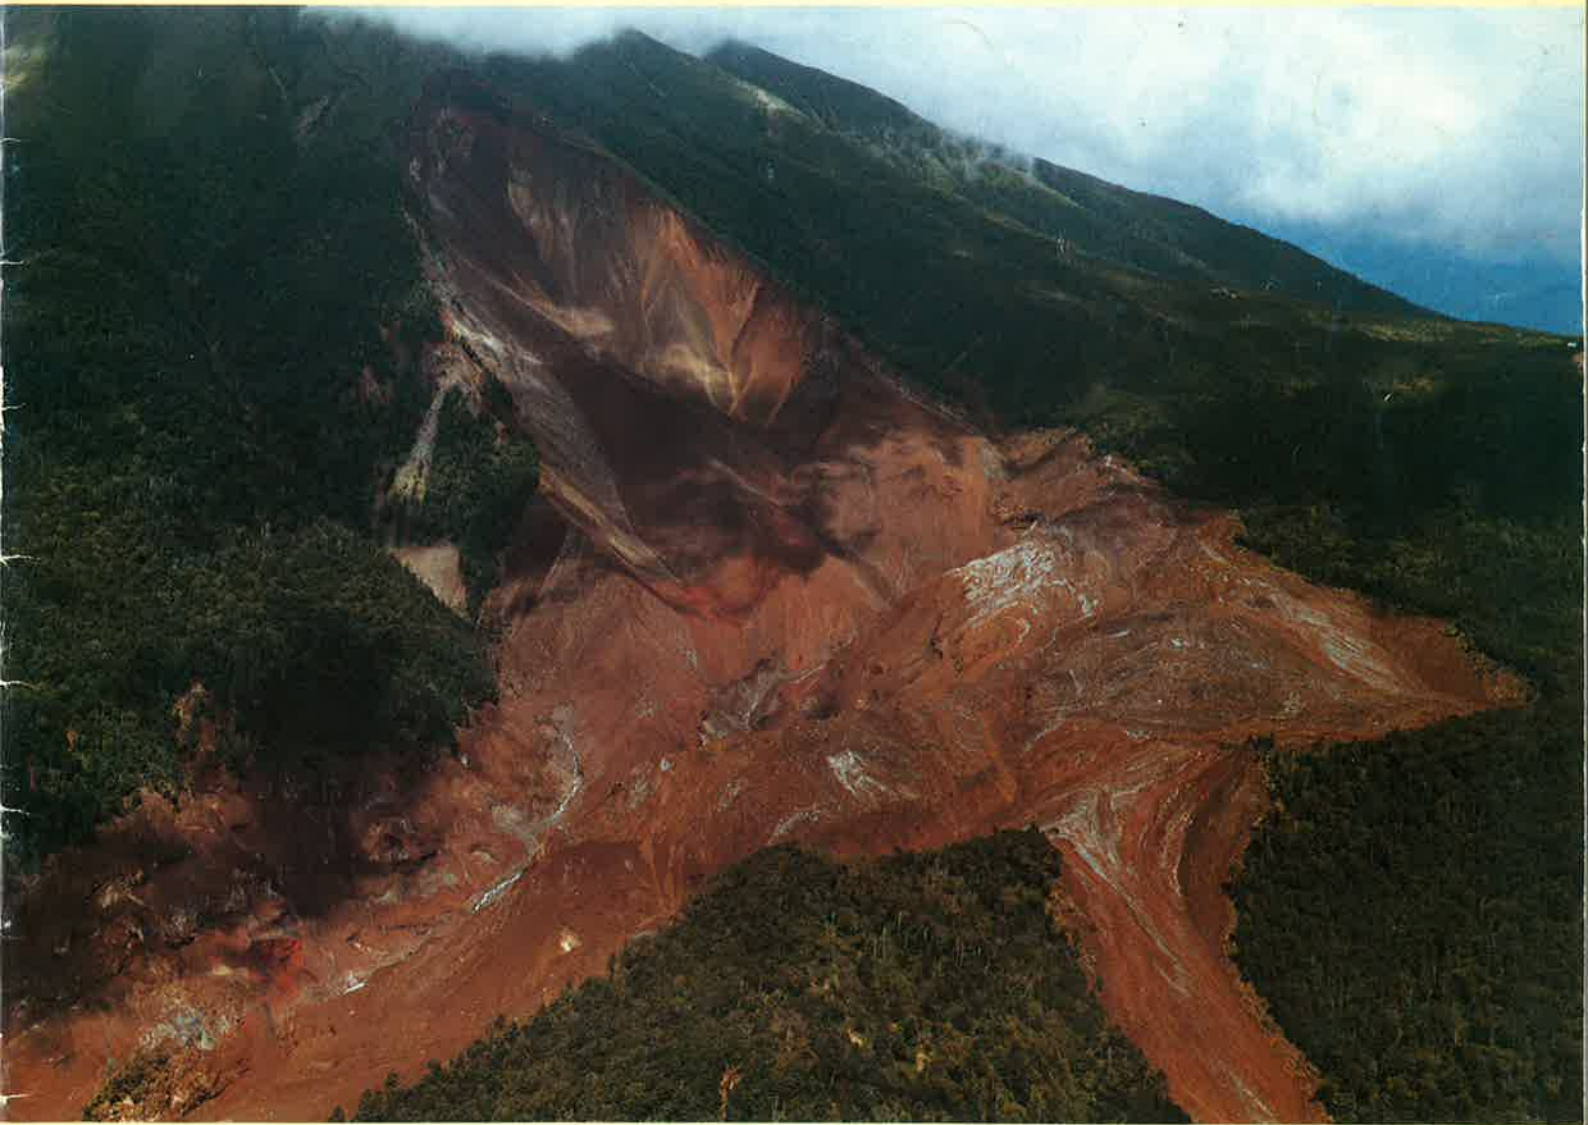
(御岳山の巨大崩壊源頭部)

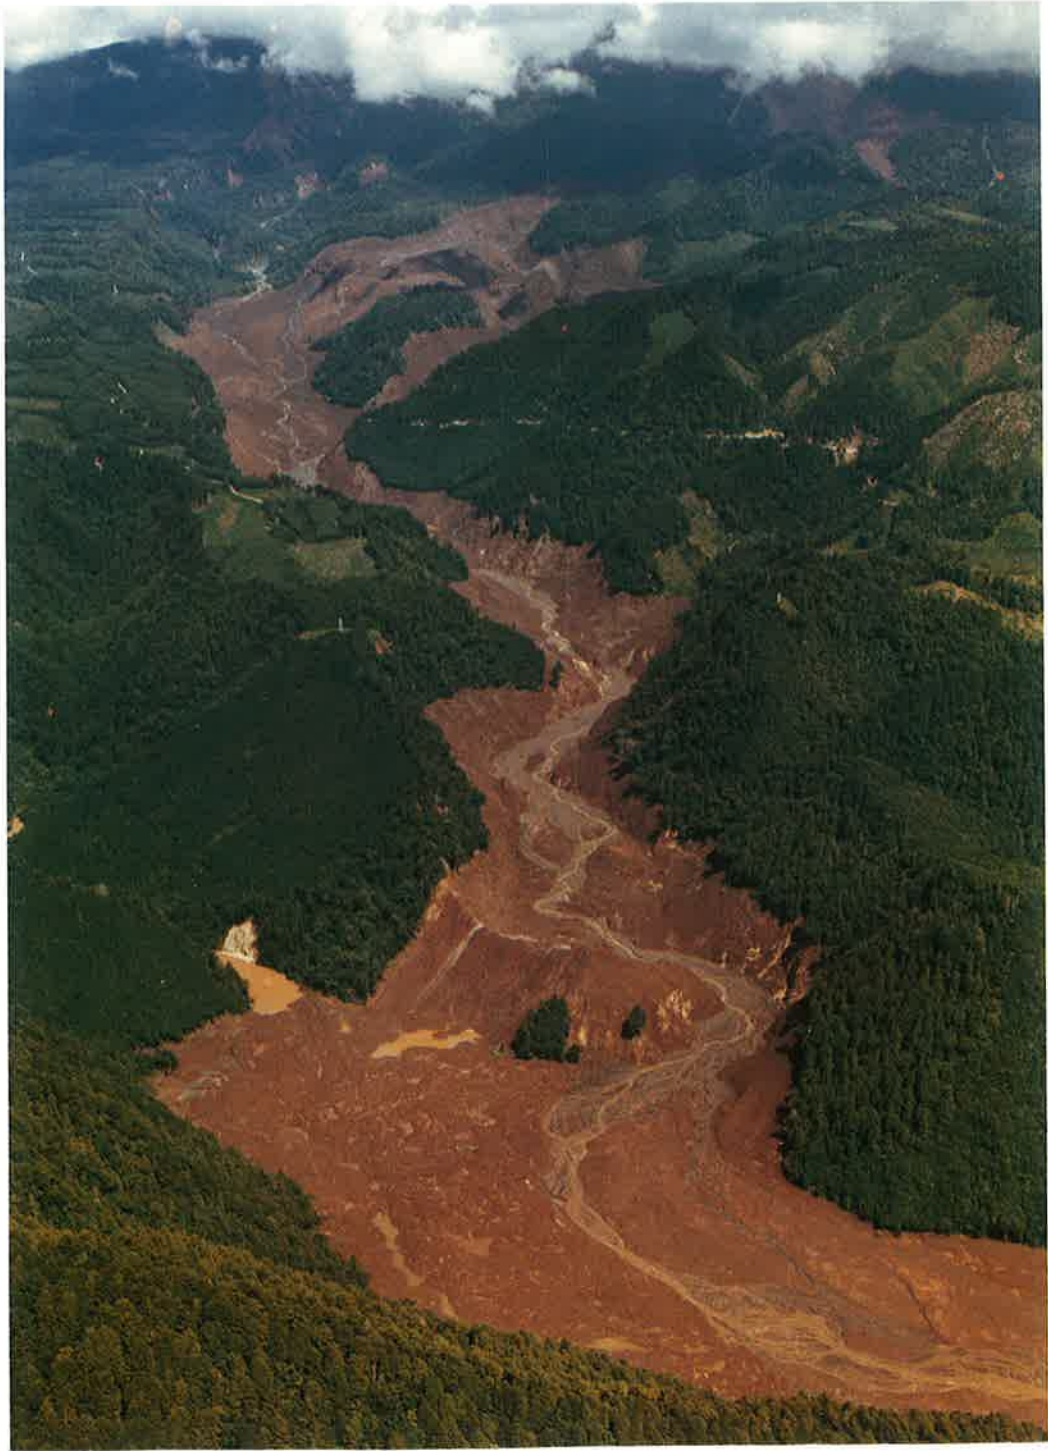
写 真 ①

- 写真① 王滝川と濁沢川合流点上空より御岳山方面を望む。
- 写真② 伝上川より尾根をオーバーして濁沢川へ流下した土砂。
- 写真③ 王滝川へ押し出した大土石流。このため上流には、天然のダム湖が出現した。

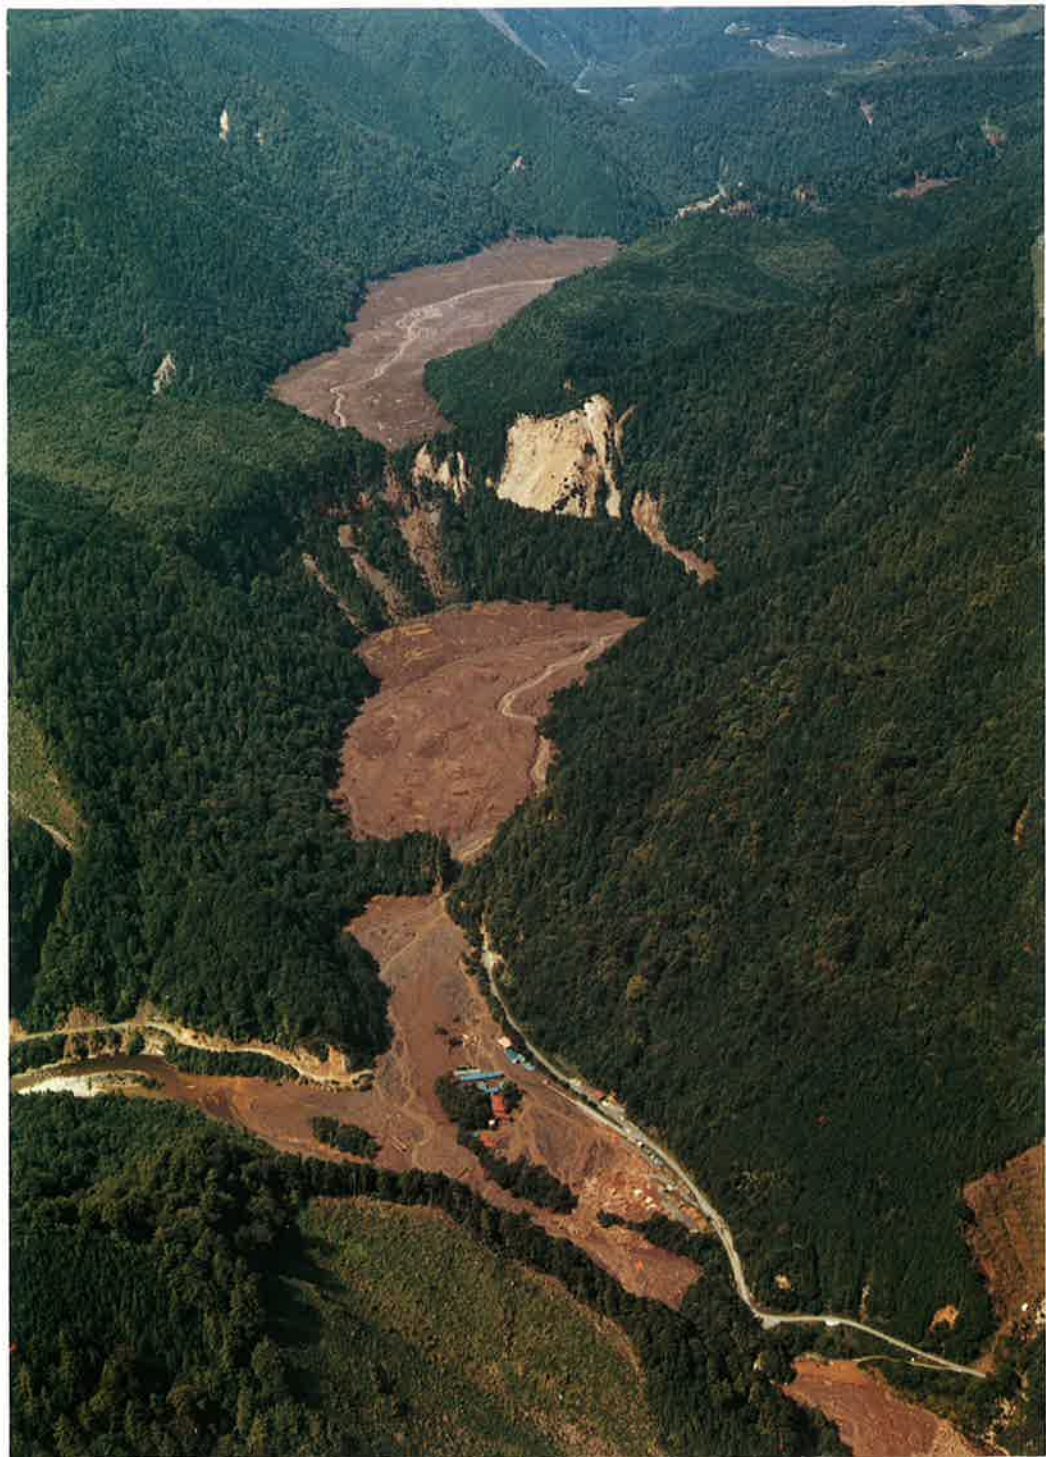
写 真 ①

写真① 王滝川を埋めた大土石流は、延長約
3.5km厚さ20～50mと云われる。

特に、木曾郡王滝村では御岳山の8合目付近が大崩壊を起こし、大規模な土石流となって濁沢川を流下し、木曾川の支川である王滝川まで到達し、約3.5kmにわたり多量の土石を堆積させ、その堆積厚は20~50mといわれている。

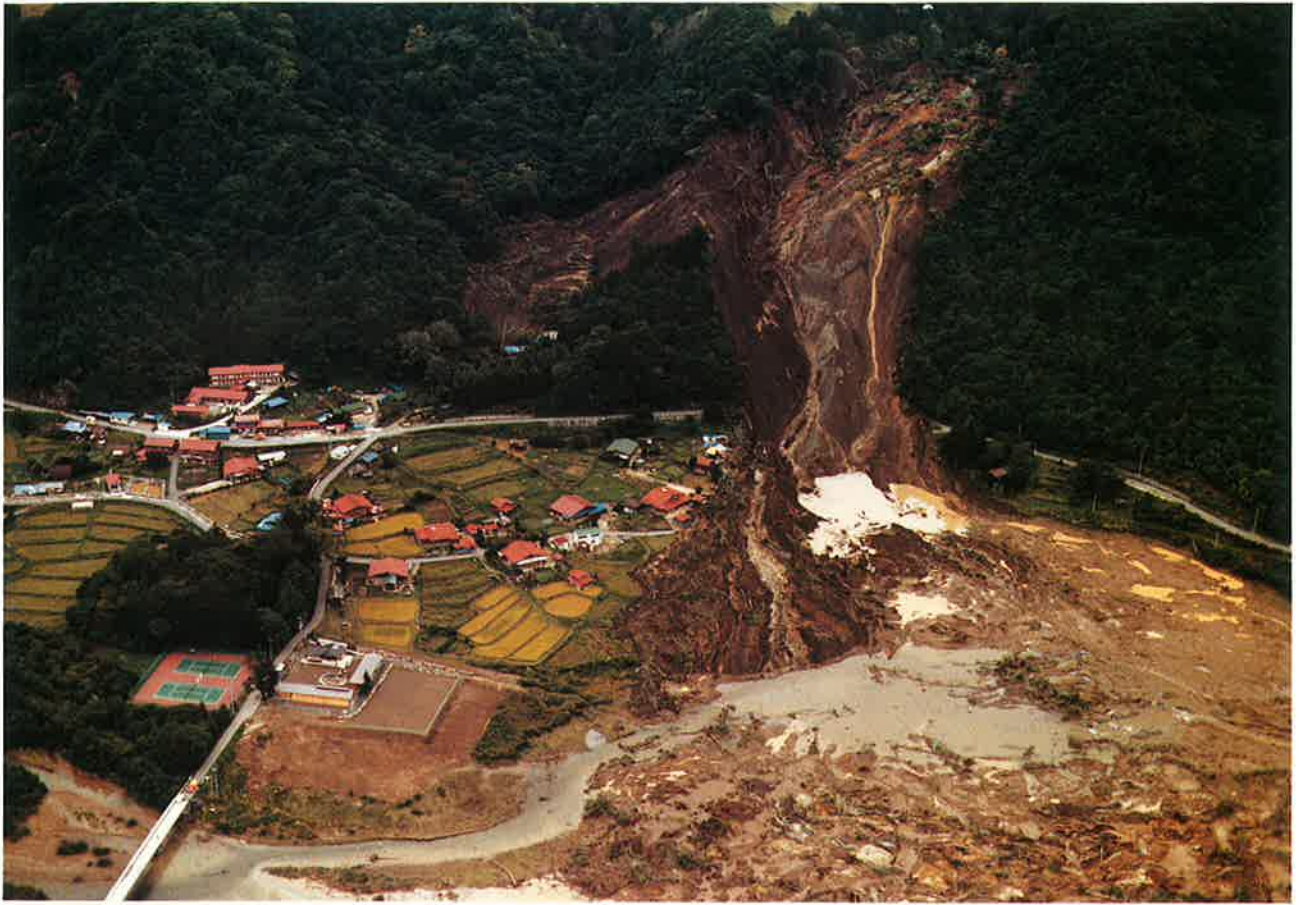
写真 ②

写真② 滝越地区に発生した、地すべりによる
大崩壊。

滝越地区は、強大な地震力により山が振り落とされたような崩壊性地すべりで、移動土塊の下層からは、風化岩および柱状節理の岩がみられる。また滑落崖は垂直かつ直線的であり、松越地区と異なり残土が見られる。復旧は、残土の再移動防止と新規拡大防止に重点をおいた。

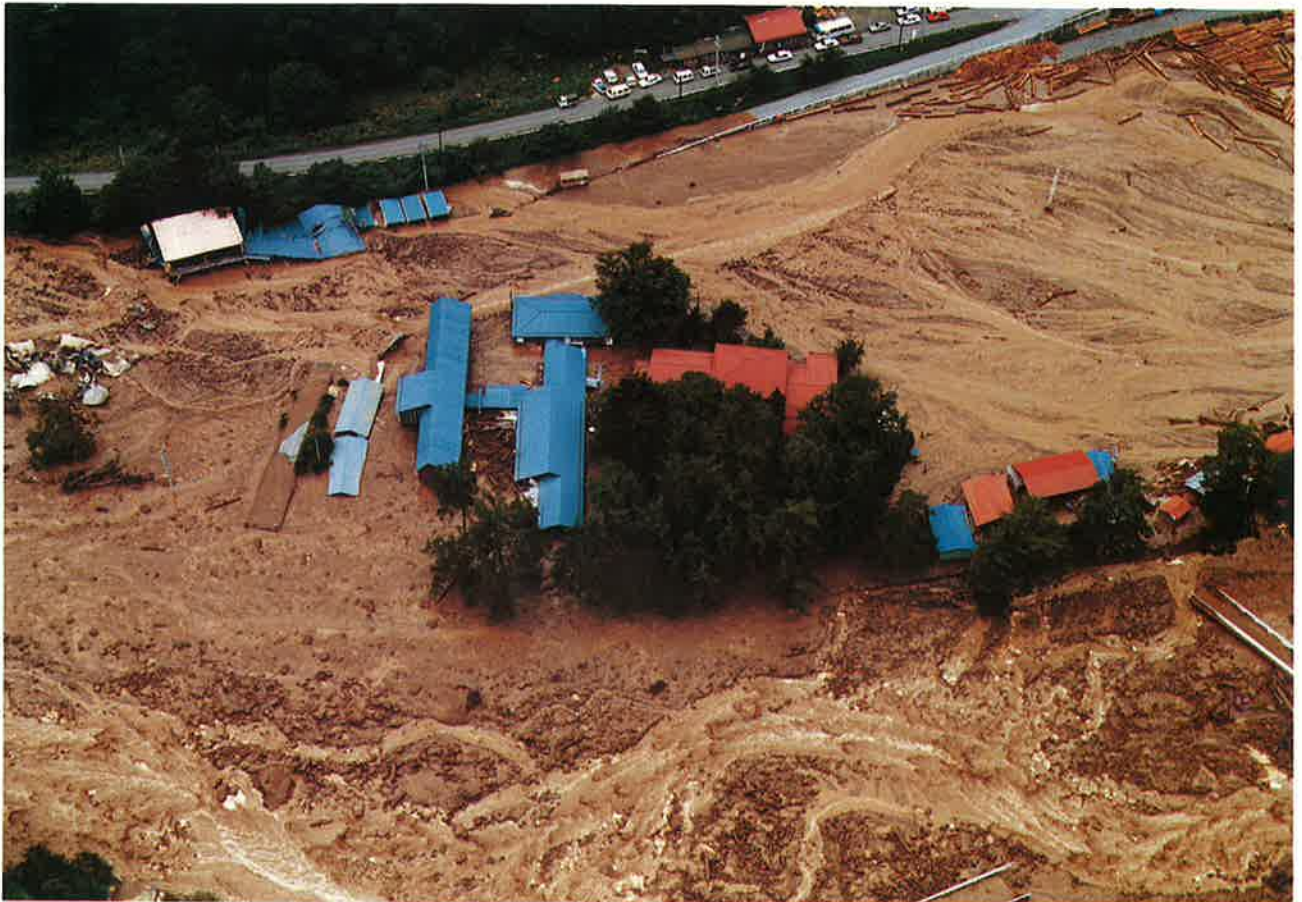
写真 ③

写真③ 王滝川沿いの氷ヶ瀬貯木場は大土石
流に埋まった。

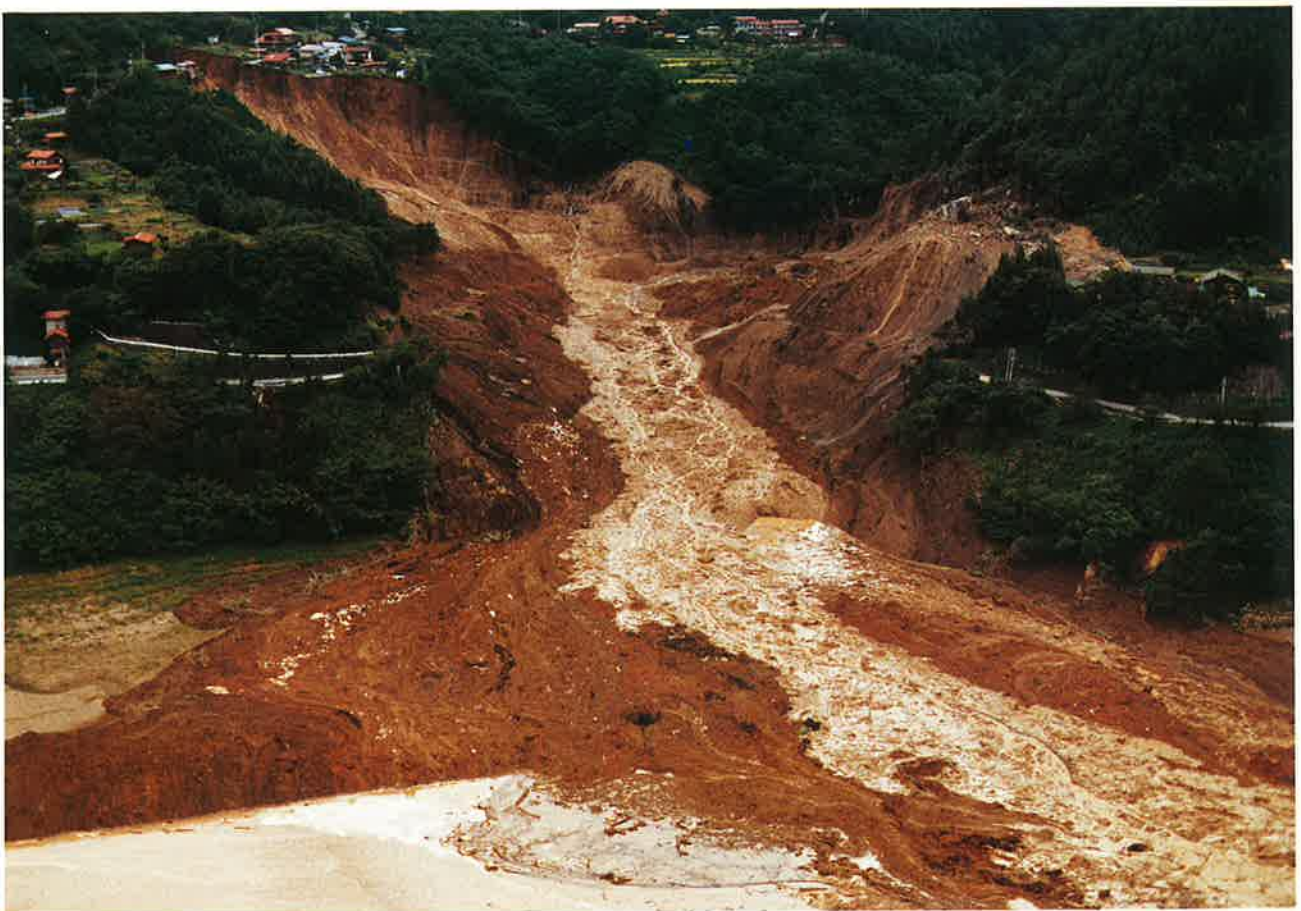
写真① 住宅、森林組合、生コン会社等を呑み込み、死亡者13人を出した松越地区附近の大崩壊全景。崩壊土量は、約27万 m^3 とみられる。

松越地区の地すべりは、家屋・県道等をのせた段丘が、えぐられるような形ですべった崩壊性地すべりで、地すべり発生区域にほとんど残土が見られないことと、地すべり土塊の移動距離が長いことが特徴である。復旧は、道路の災害復旧と調整をとりつつ、特に地すべり周辺部の不安定斜面の安定化に努めることとした。

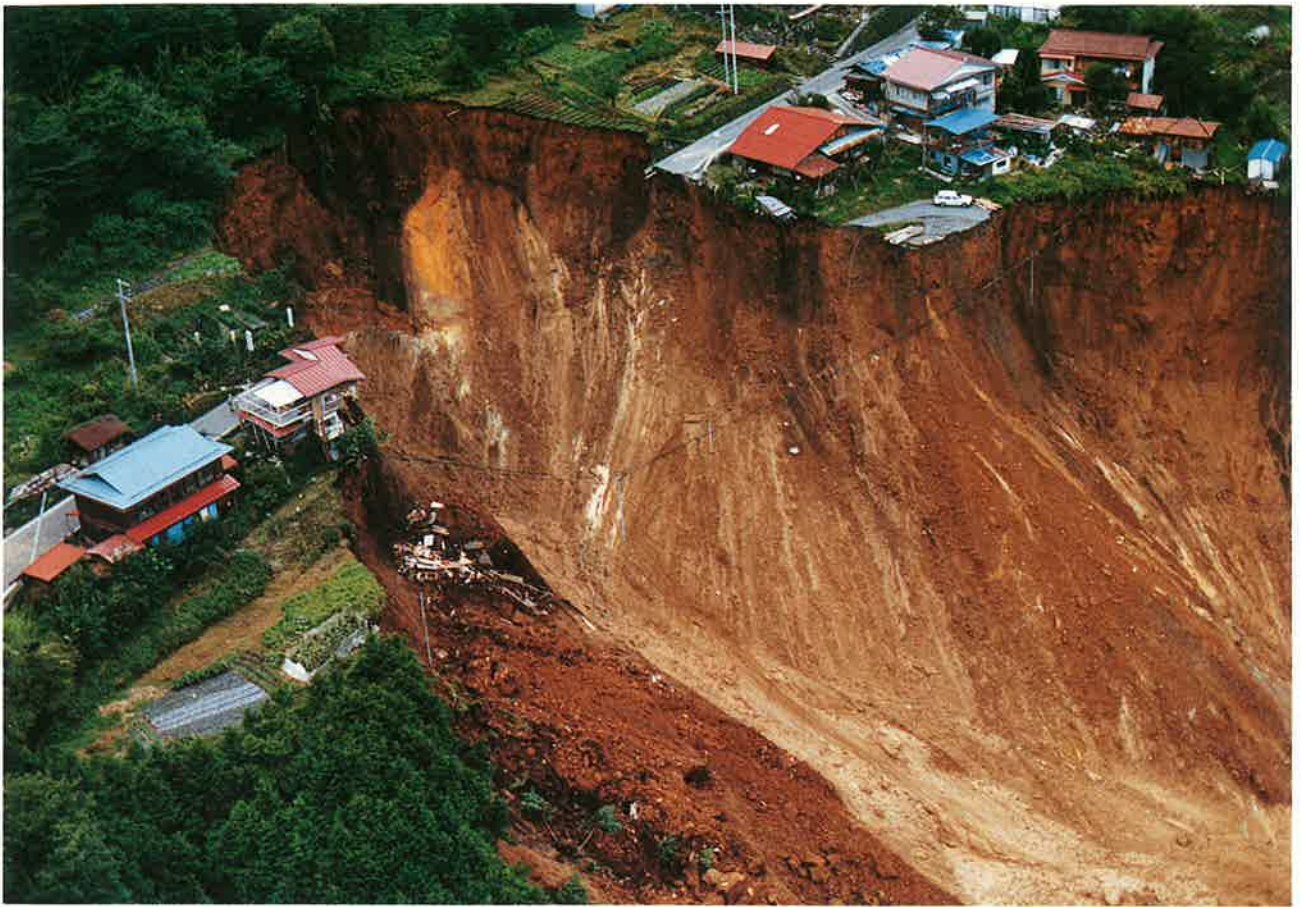
写真 ②

写真② 巨大な爪で搔きむしられたように崩壊した惨状跡。崩壊直後は崖面から相当量の湧水が見られた。

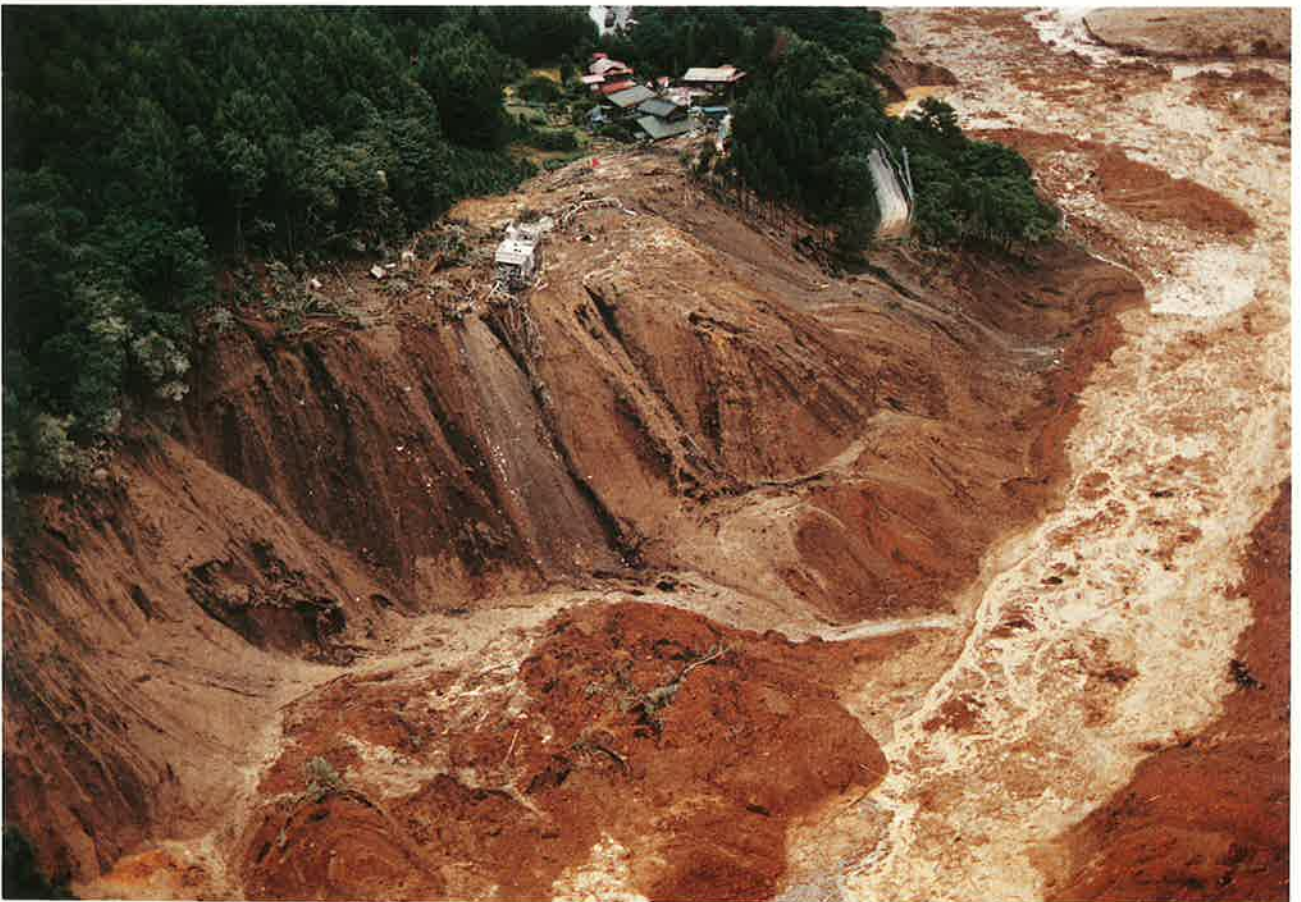
写真 ③

写真③ 大又川左岸の県道脇で作業していた生コンプラントは、右岸からの大崩壊土砂により、吹き飛ばされ山腹中段に横たわり、従業員に多数の犠牲者が出た。

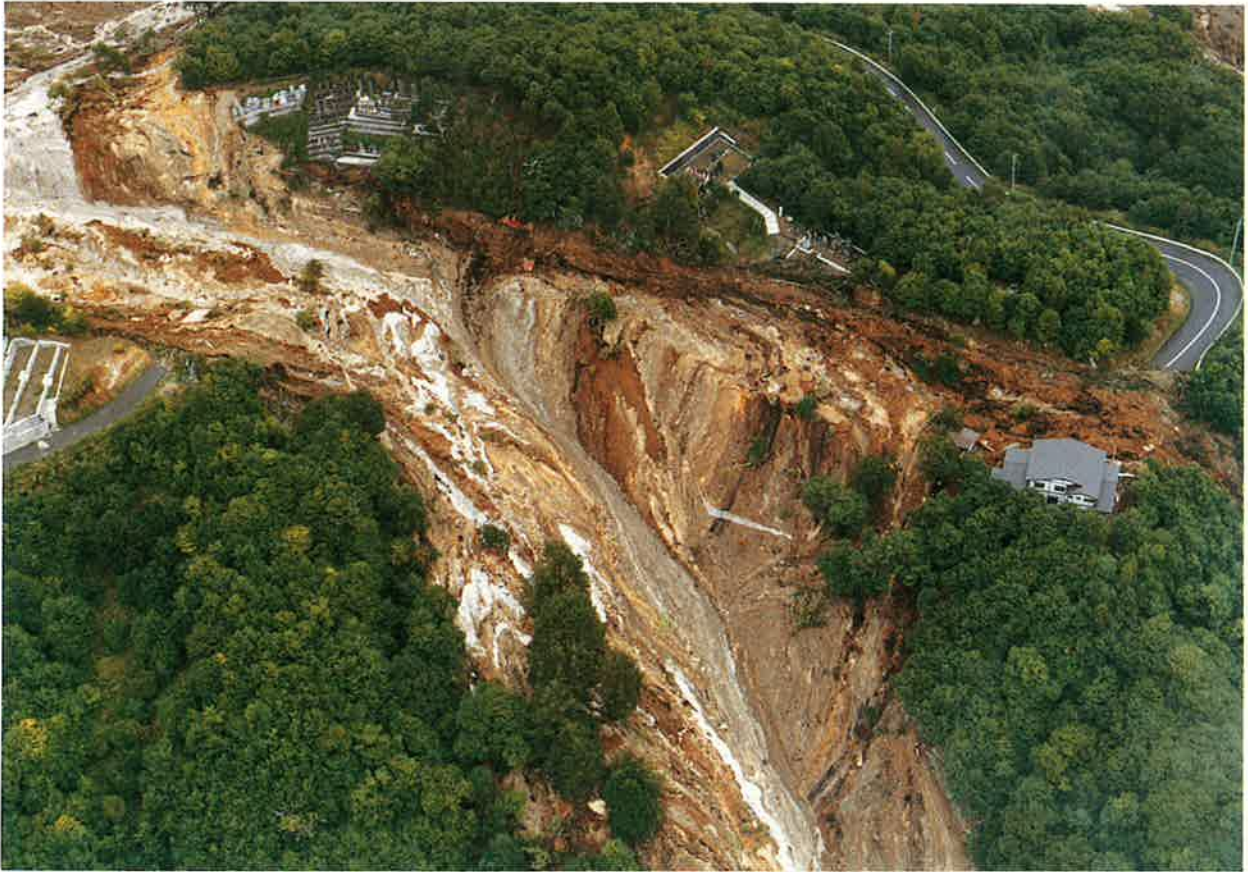
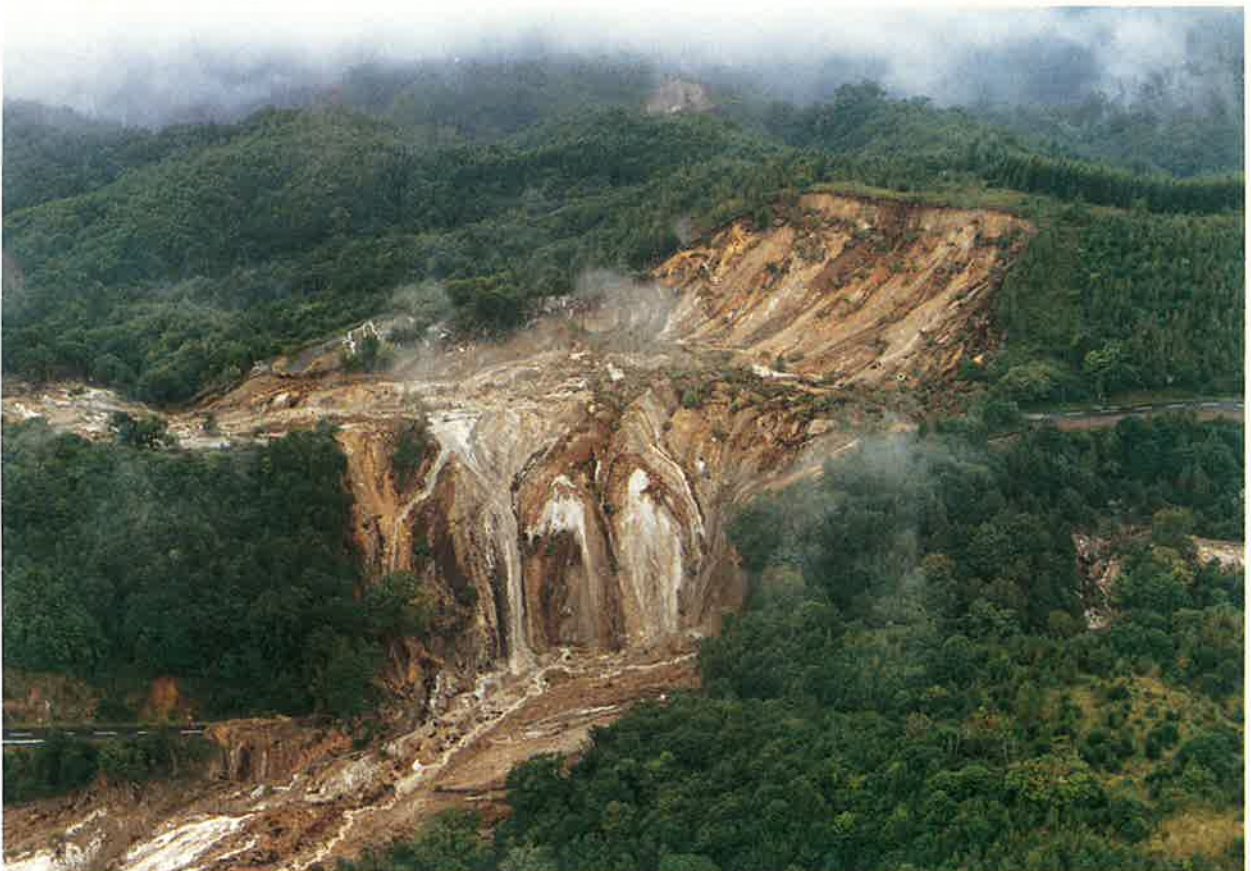
御岳高原に発生した地すべり性斜面崩壊

軽石層や火山灰など火山噴出物より成る比較的緩斜傾の山腹が、地すべり性斜面崩壊を起こし、溪流に堆積した。また唯一の高原ルートも甚大な災害を受けた。

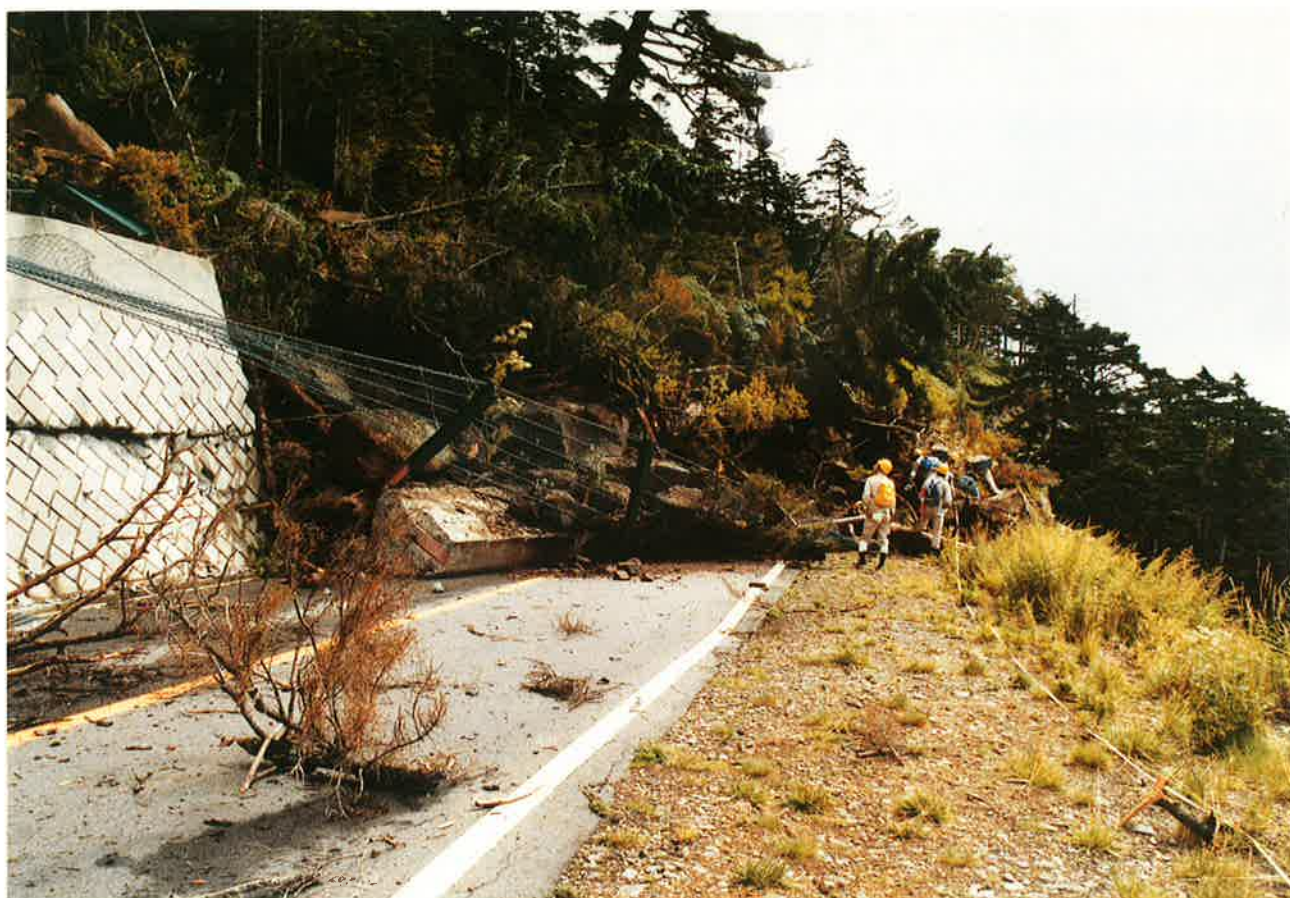
(山脚崩壊と法留ブロックの転倒)

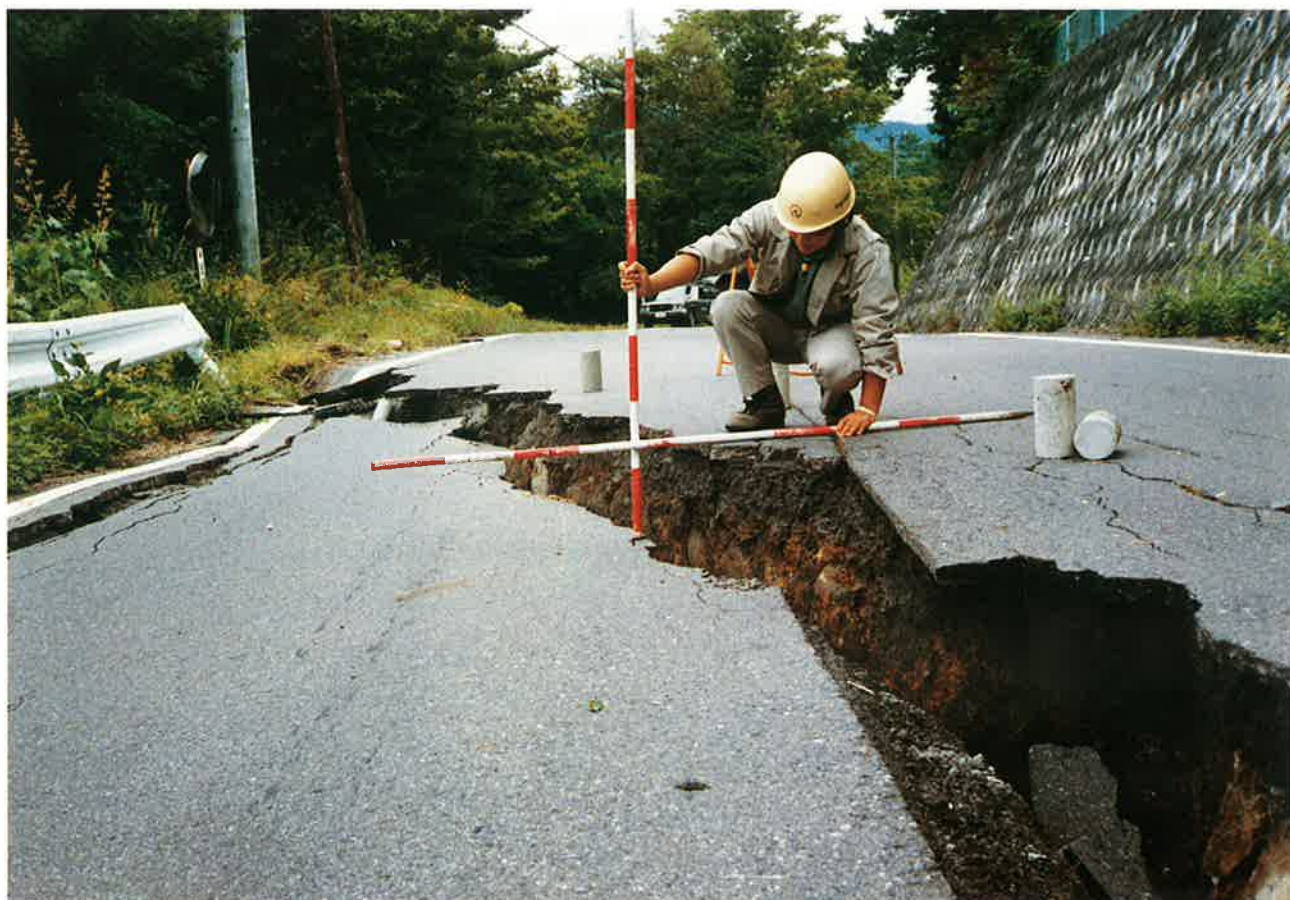
(路面に生じたキレツと沈下)

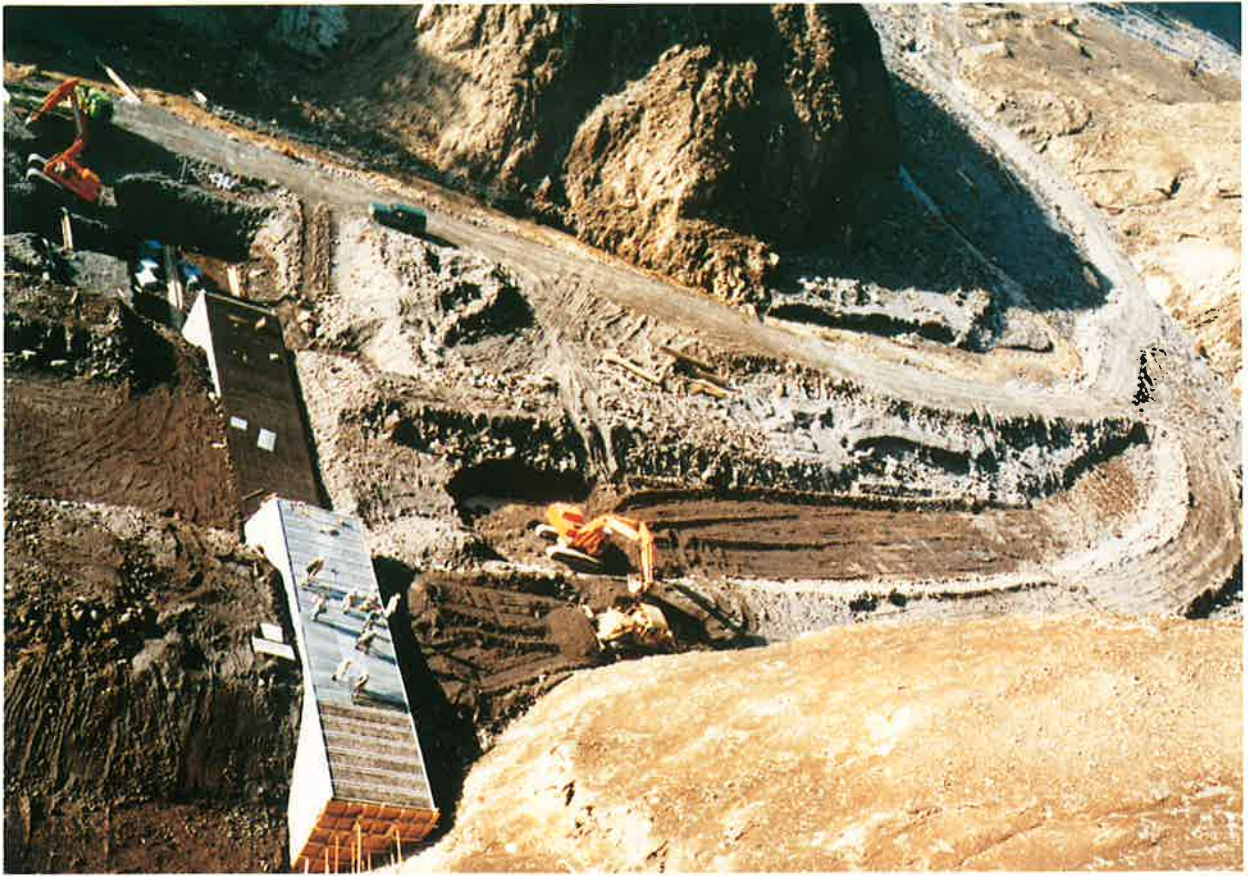
(濁沢川)

〔砂防ダム工〕

濁沢川の計画は、現在河床等に不安定に堆積している土砂の二次移動による災害防止対策とした。

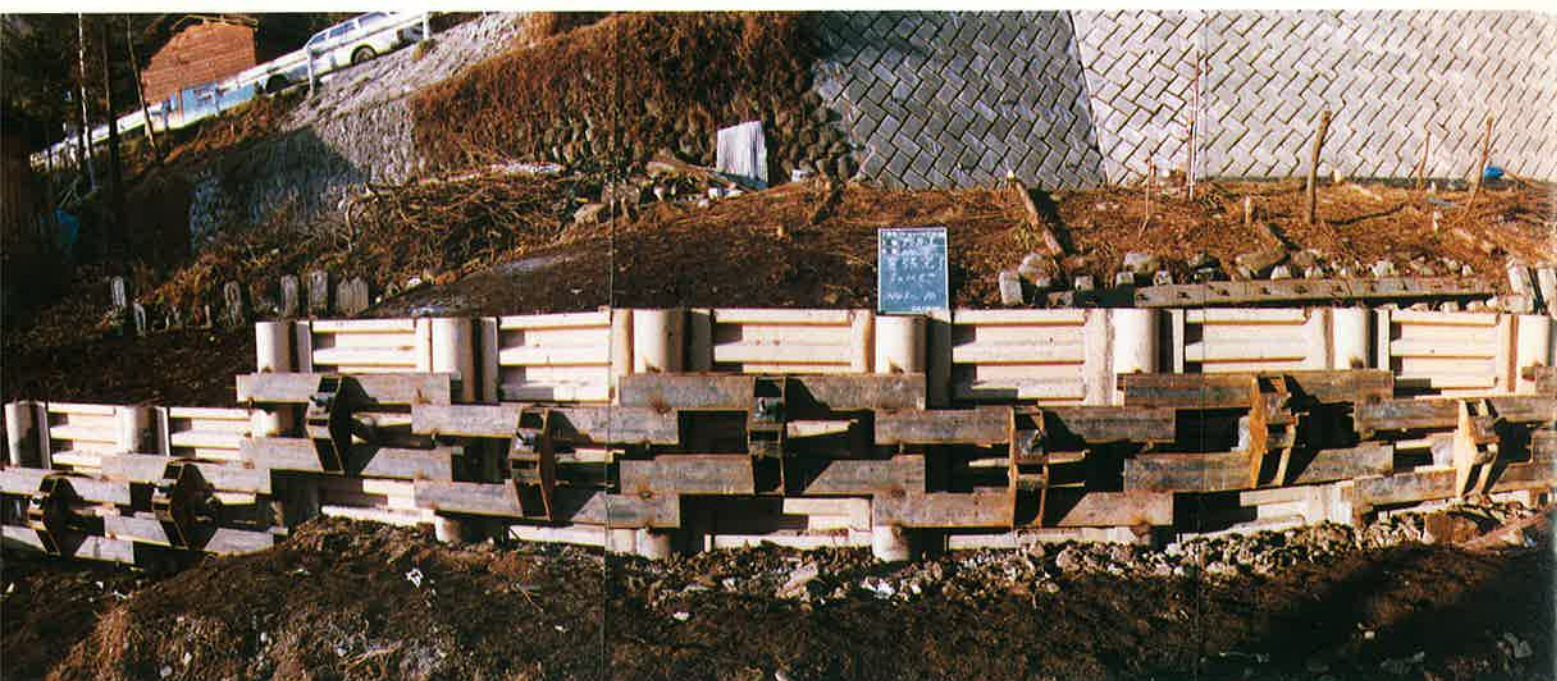
(上 島) 地すべり抑止杭一部完成

上島地区は、王滝村の中心部であり家屋密集地帯であるが、地震による小規模地すべりが多発し、家屋および道路等に多くの被害が発生した。復旧は、家屋被害の拡大を防ぐことに重点をおいた。

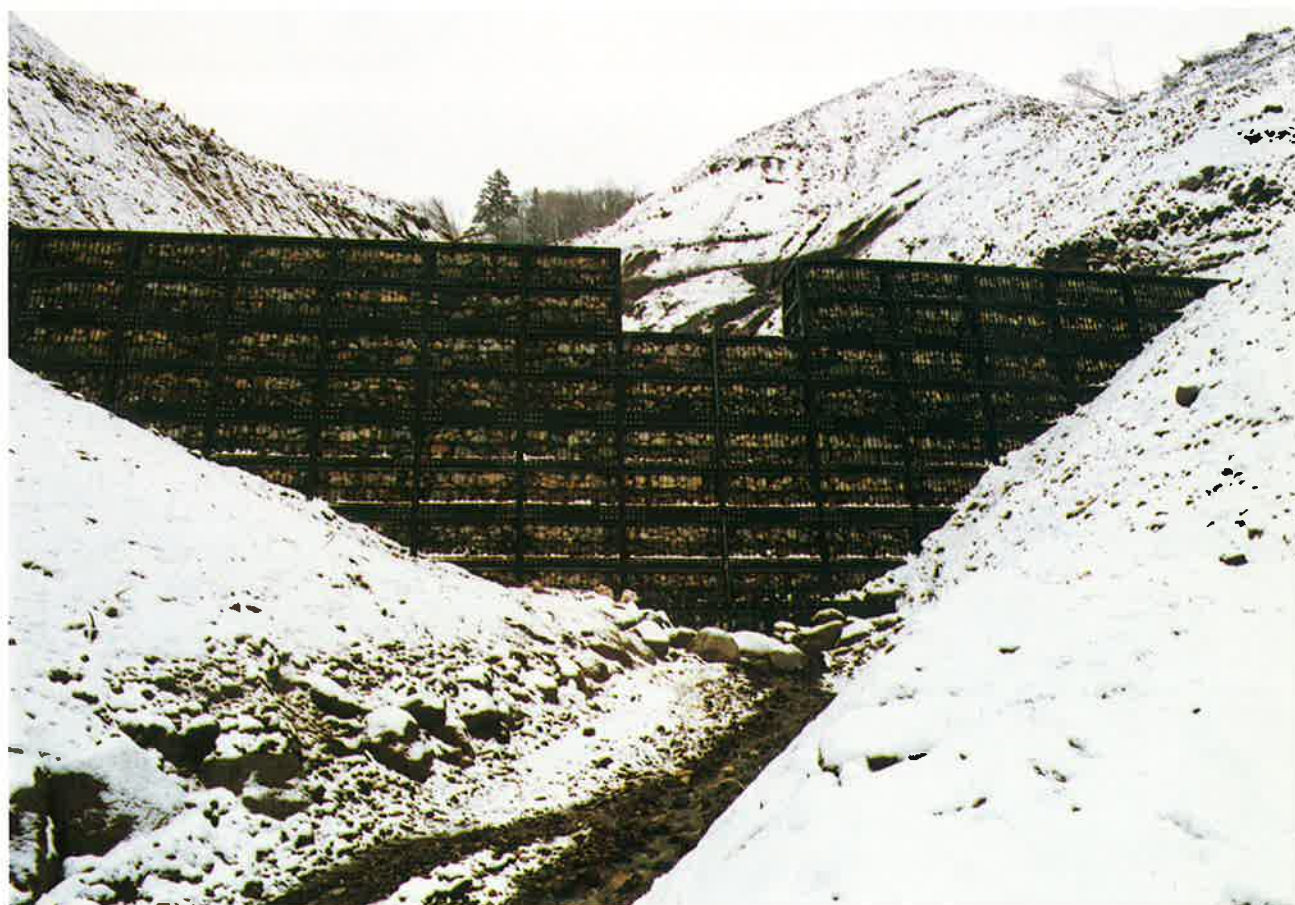
(滝 越) 地すべり脚部の押えとなる谷止工完成

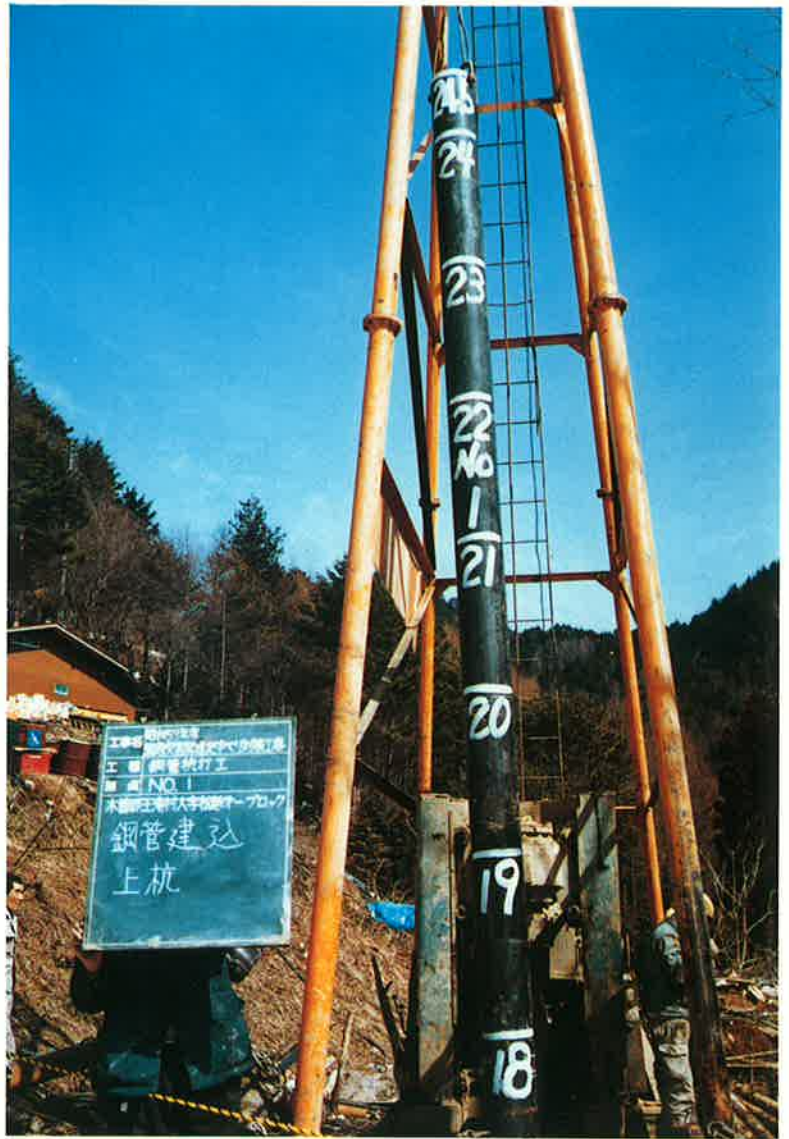
(松越)
地すべり抑止杭施工中

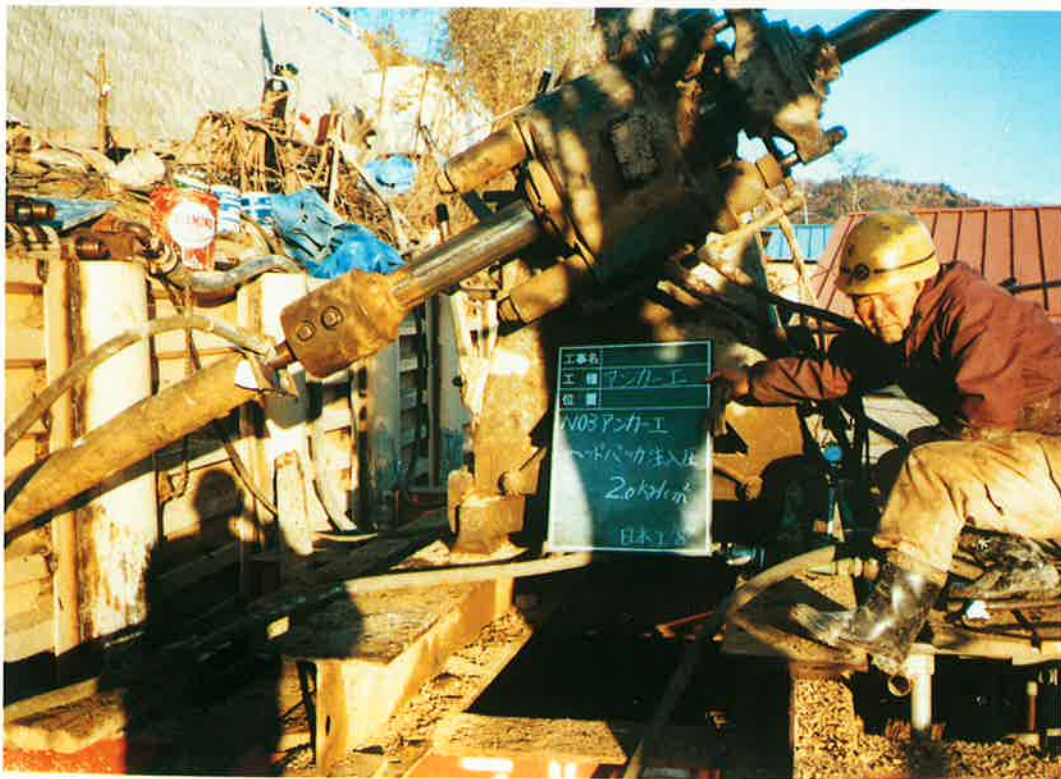
(上島)
アンカー工
施工中

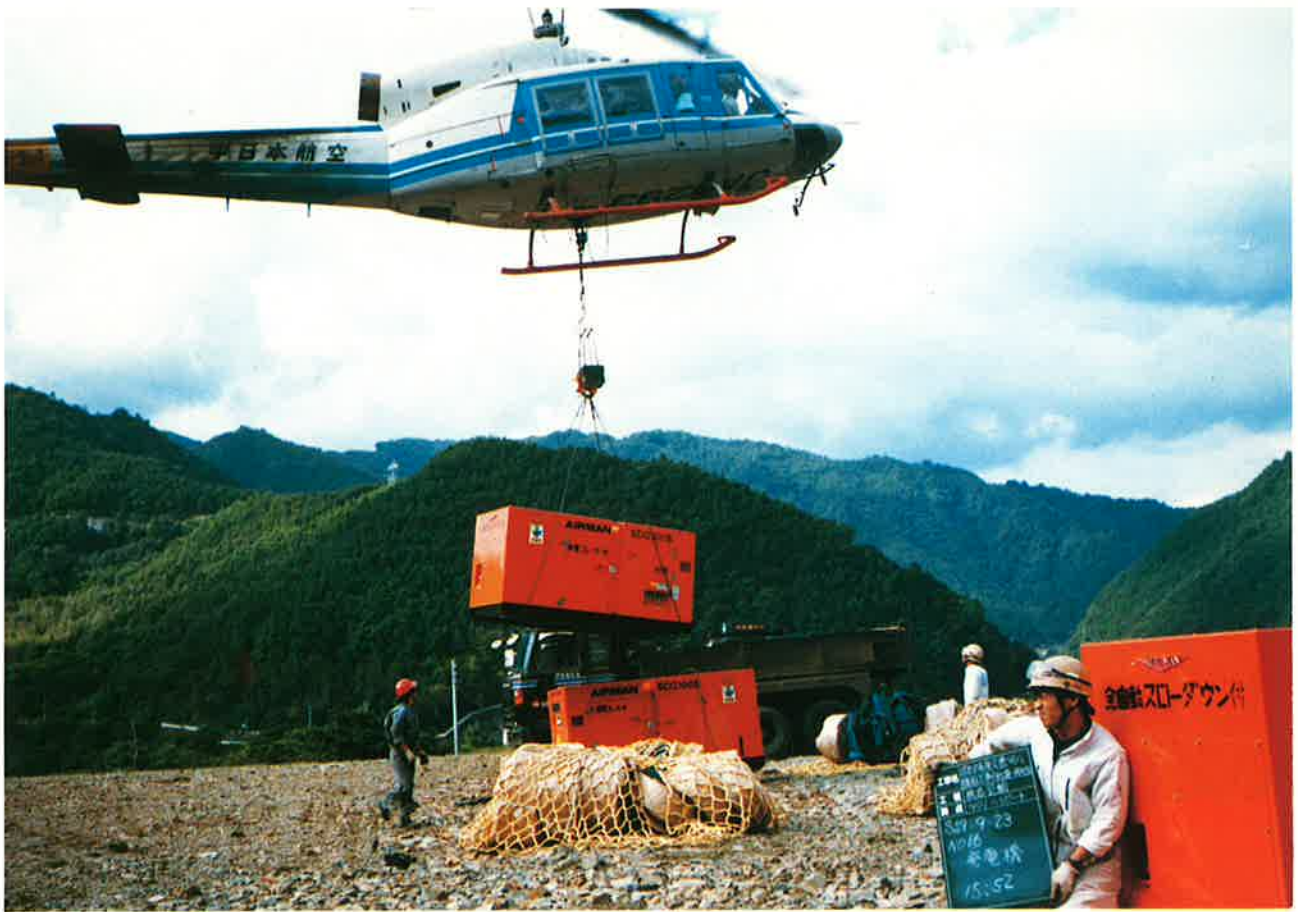
道路が不通のため、ヘリコプターにより運搬される重機類

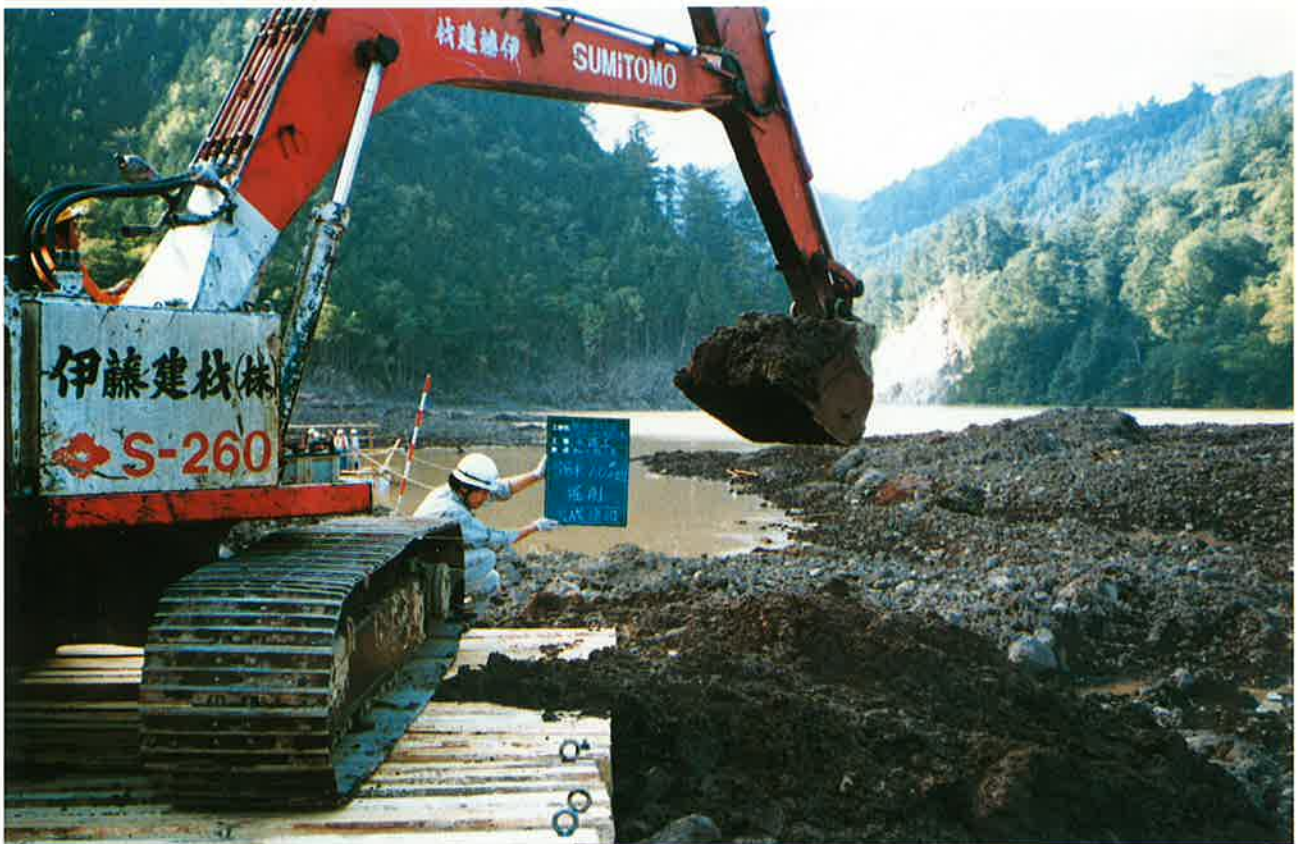
土石流により王滝川上流に出現した天然ダム湖からの流路開削工

(この重機もヘリにより分解運搬された)
