昭和59年(1984年)
長野県西部地震

土砂災害

長野県土木部

地震による土砂災害とその対応

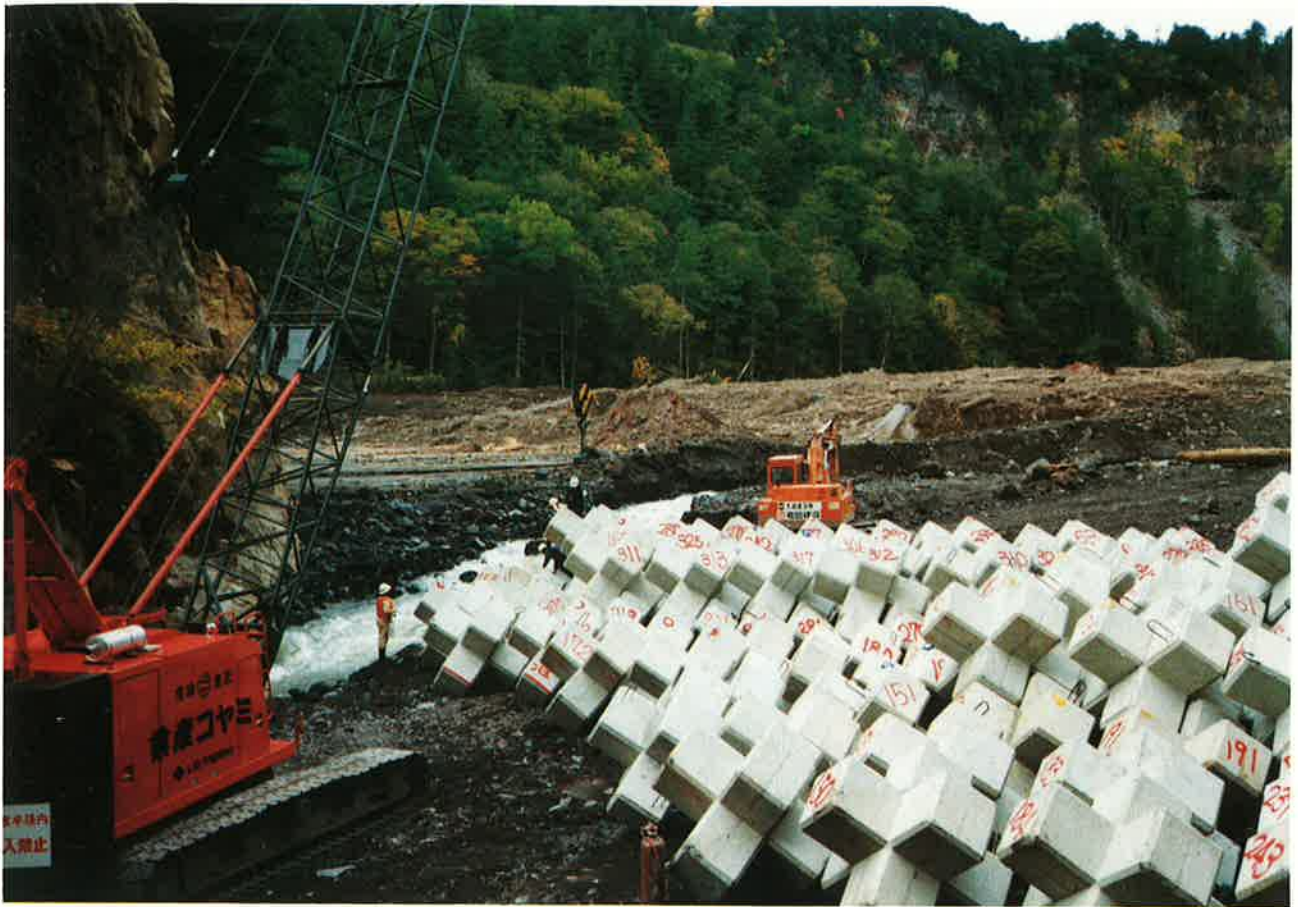
王滝川に流出した土石流の固定を図るブロック床固工

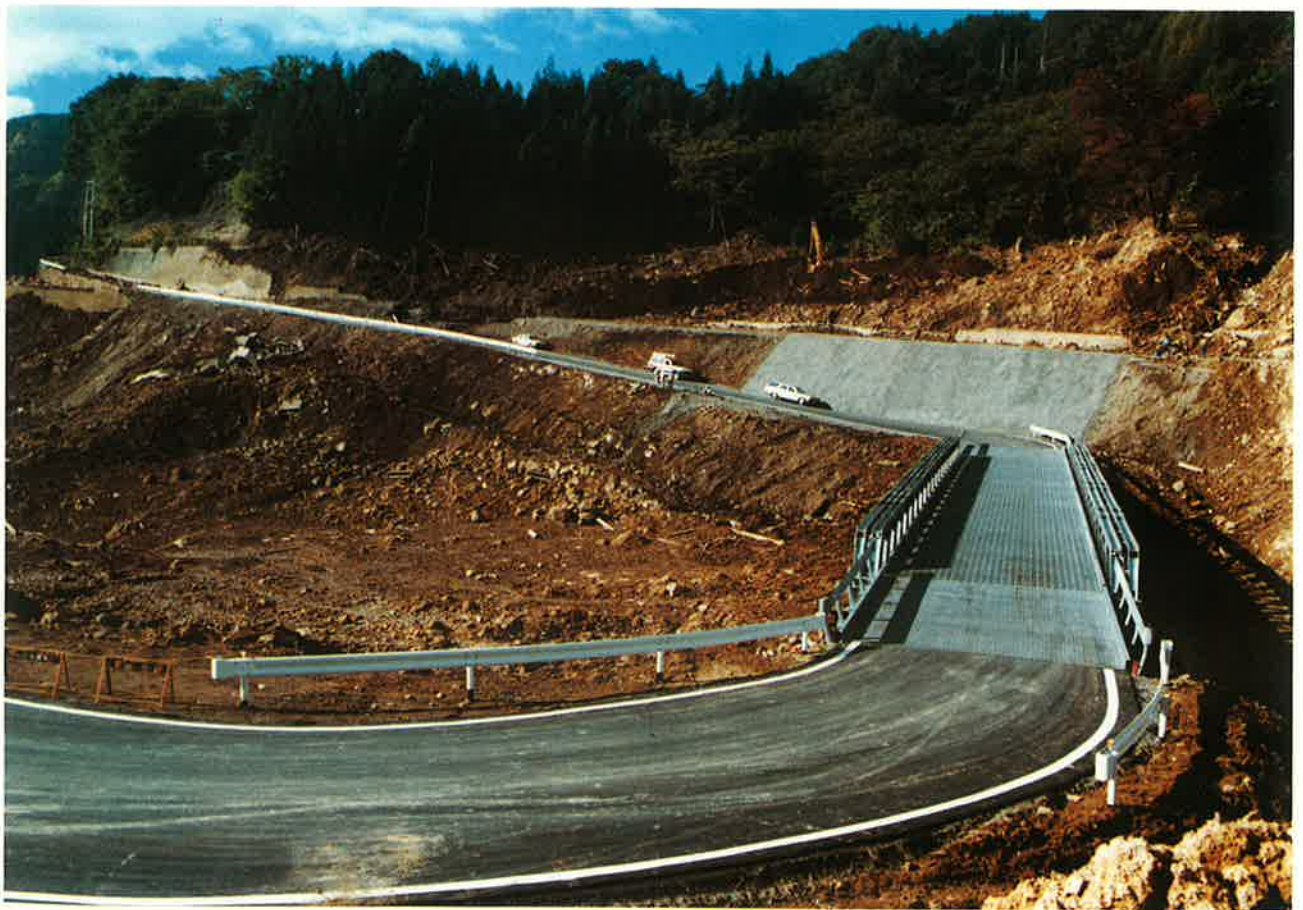
松越地区の大崩壊により流失した唯一の県道の仮復旧成る
