# 被害状況と復興の概要

——平成7年7月豪雨災害——

長野県姫川砂防事務所

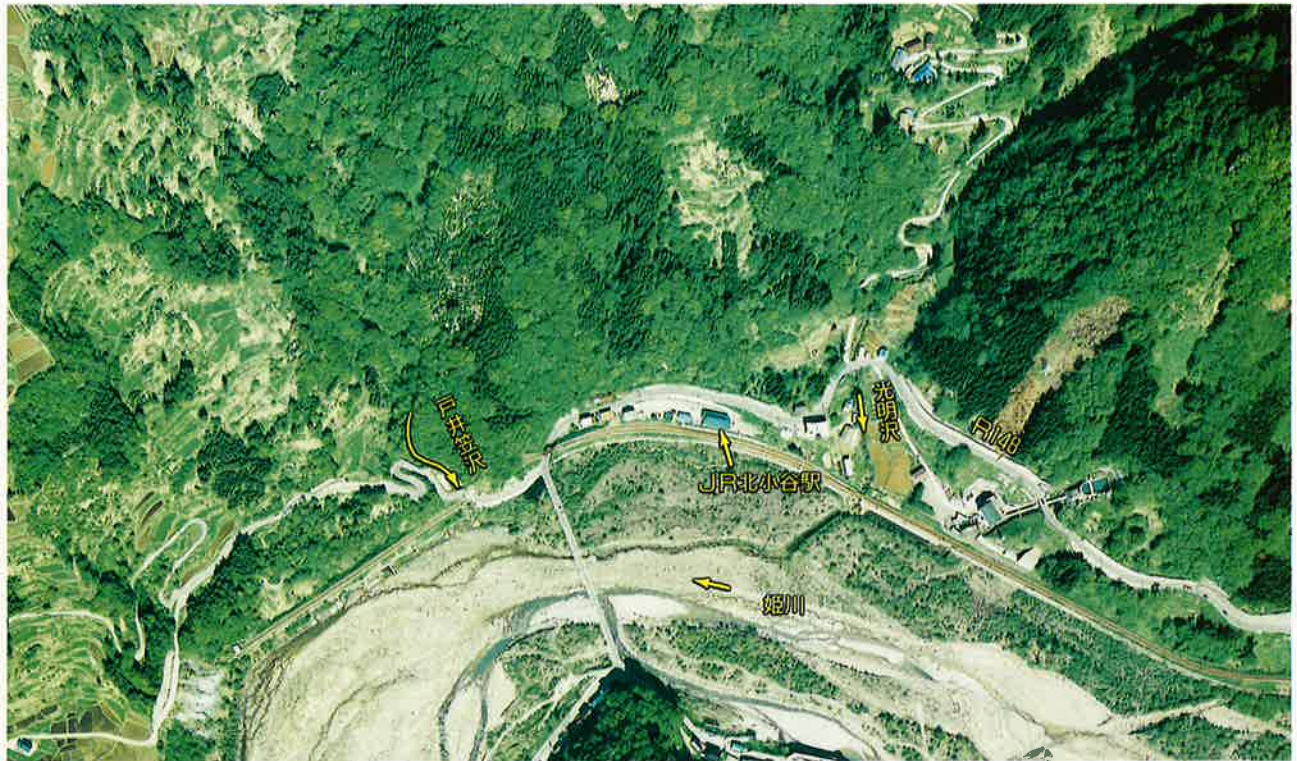
J R 北小谷駅付近

(被災前 平成6年5月)

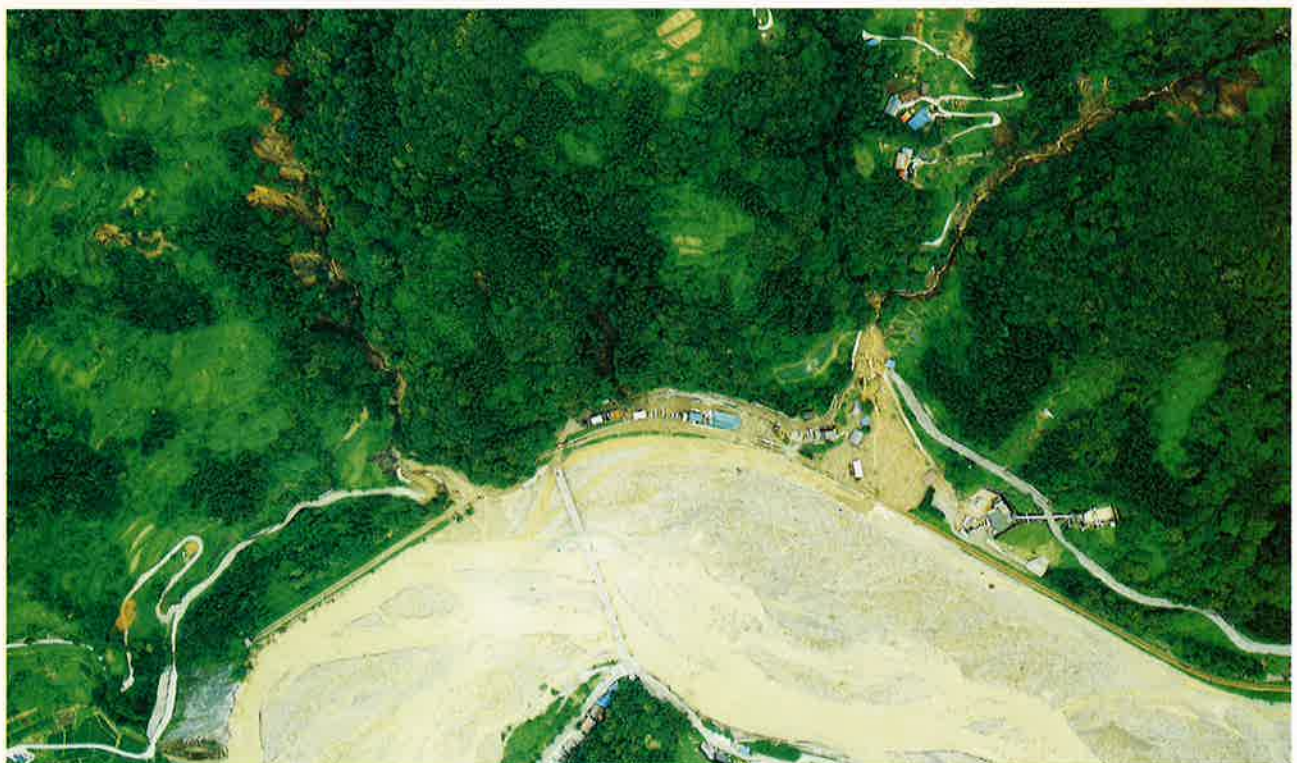
(被災後 平成7年7月)

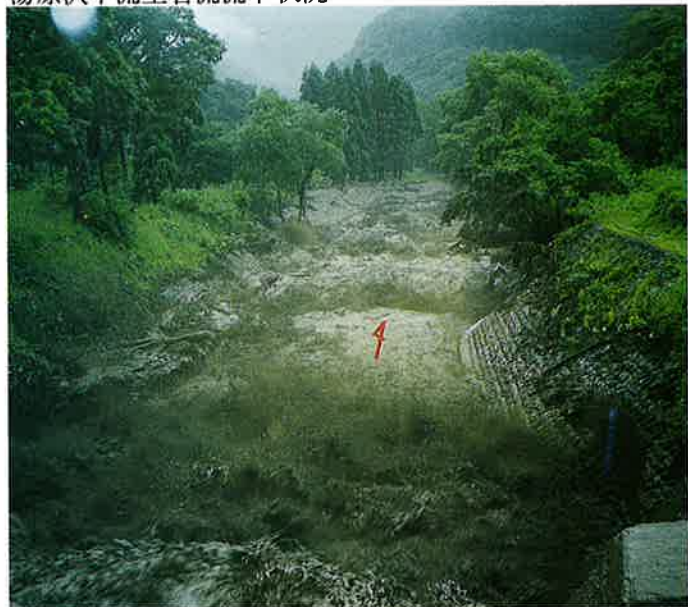
湯原沢下流土石流流下状況

7月11日 18:30頃

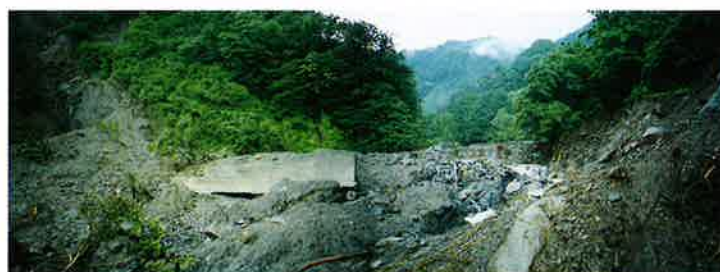
破壊された土沢川5号堰堤

砂防、地すべり防止対策施設等の被災箇所の復旧で、原状に復旧し機能回復を図る。

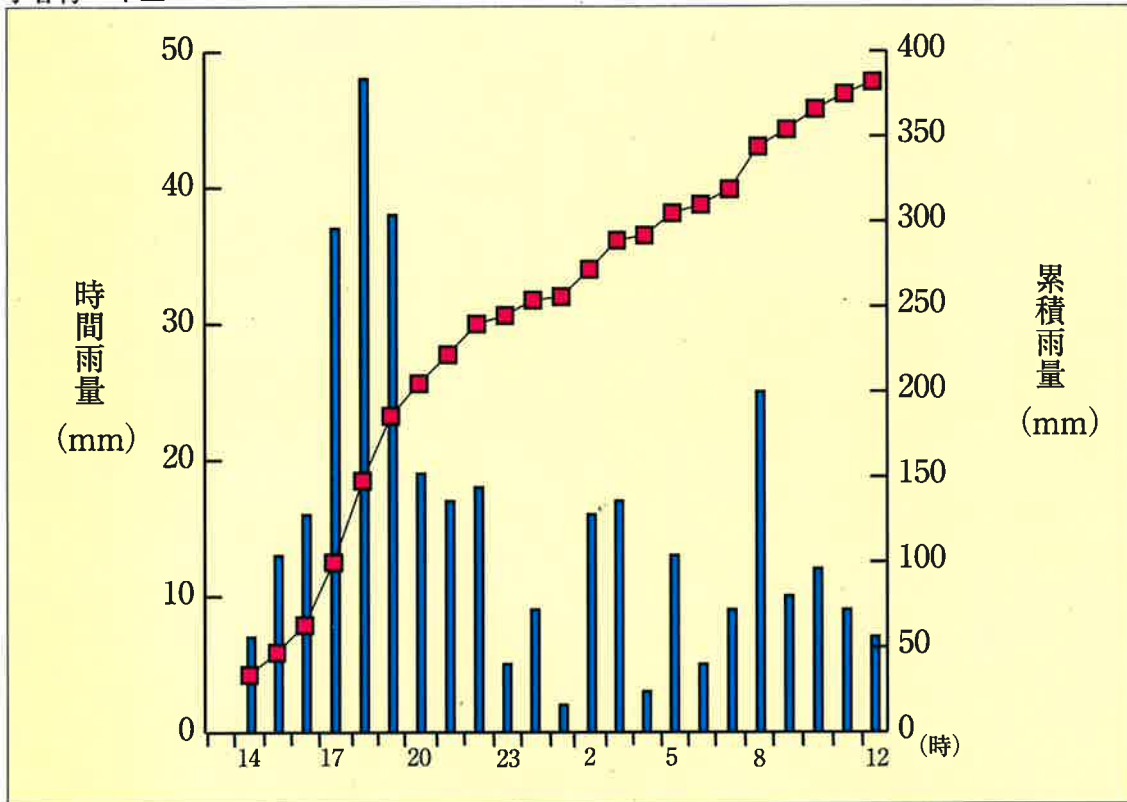
小谷村・中土

7/11~7/12雨量 (最大時間雨量48mm 最大24時間雨量357mm 総雨量389mm)

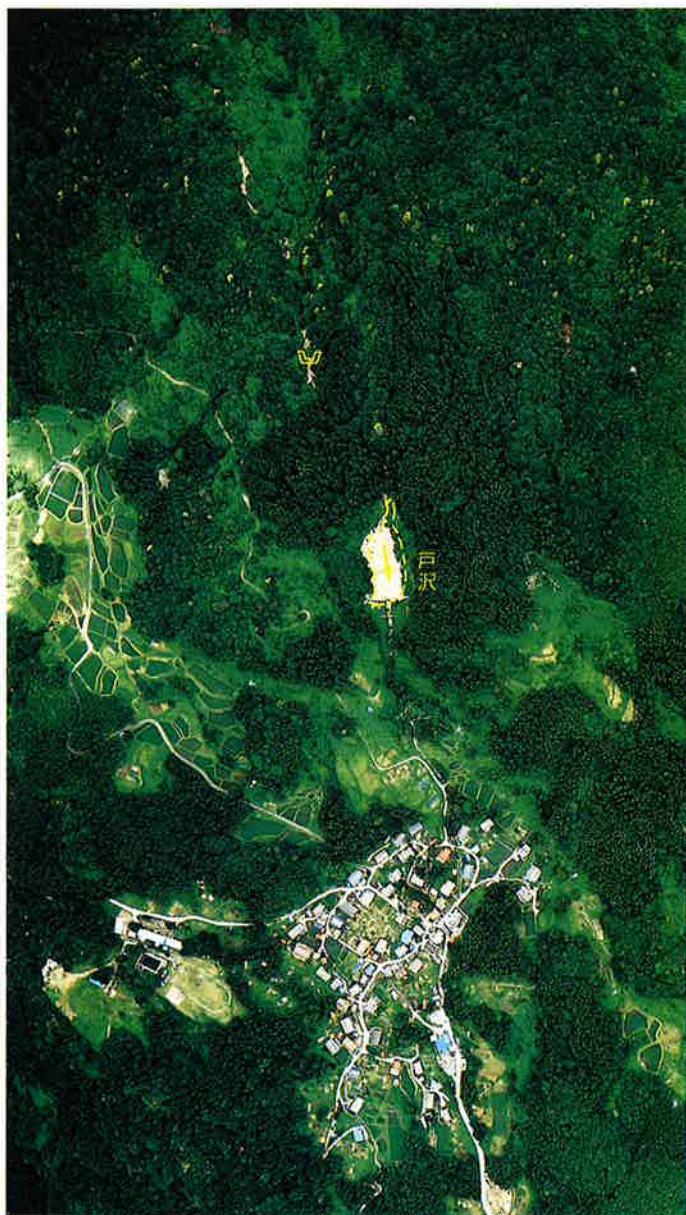
# 戸沢 小谷村大網

▲上流山腹崩壊

▲既設ダムの堆砂状況

▲コンクリートスリットダム完成

コンクリートスリットダム

工事概要		事業費 (千円)
ダム除石工	V = 4,050m <sup>3</sup>	123,000
コンクリートスリットダム	H = 9.0m L = 44.7m

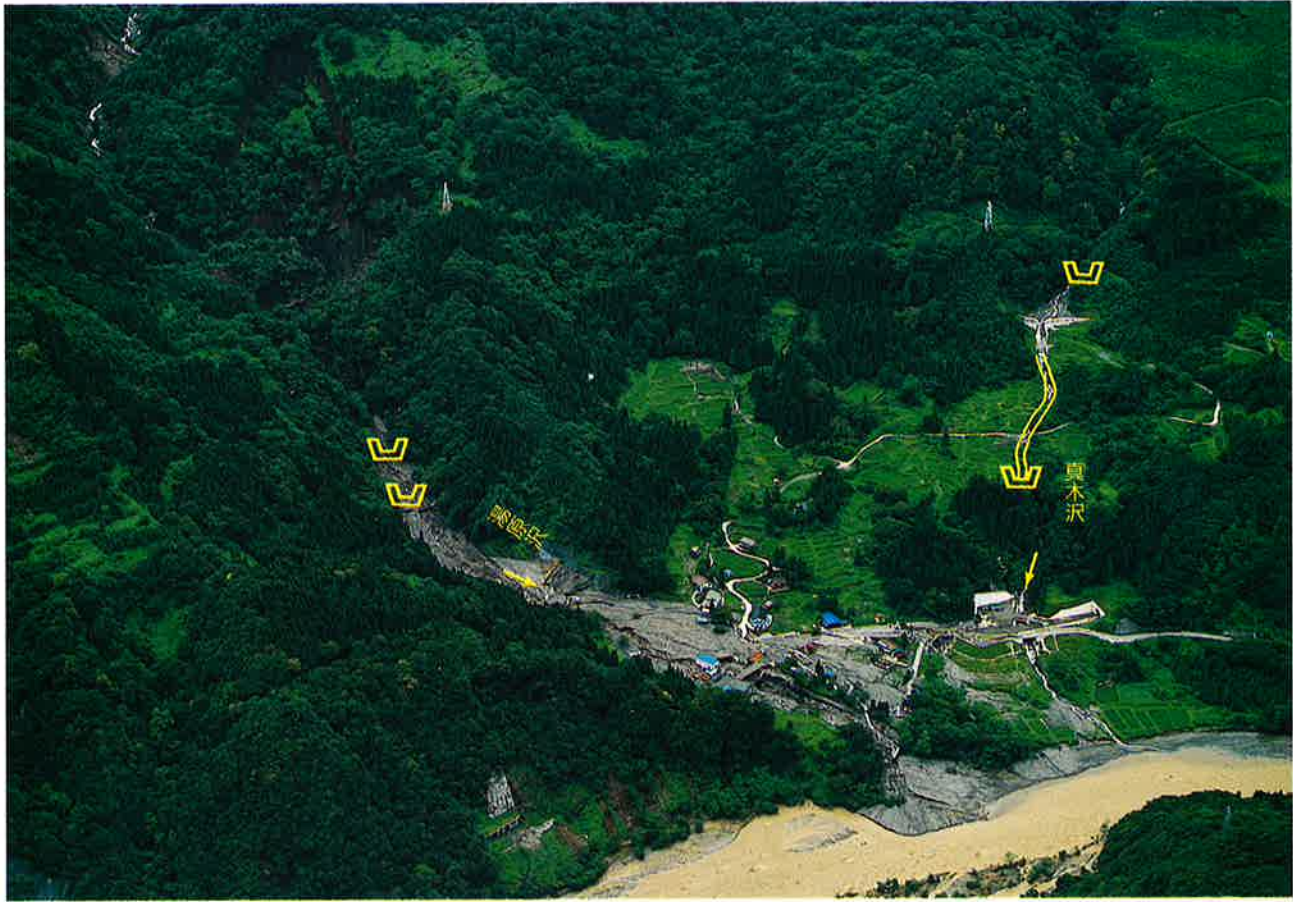
# 真木・湯原沢 小谷村湯原

▼湯原沢 国道148号新前沢橋埋没

▼真木沢 上流部の被災

▲湯原沢の土石流に埋没した集落

▲真木沢 国道148号に土石流が流出

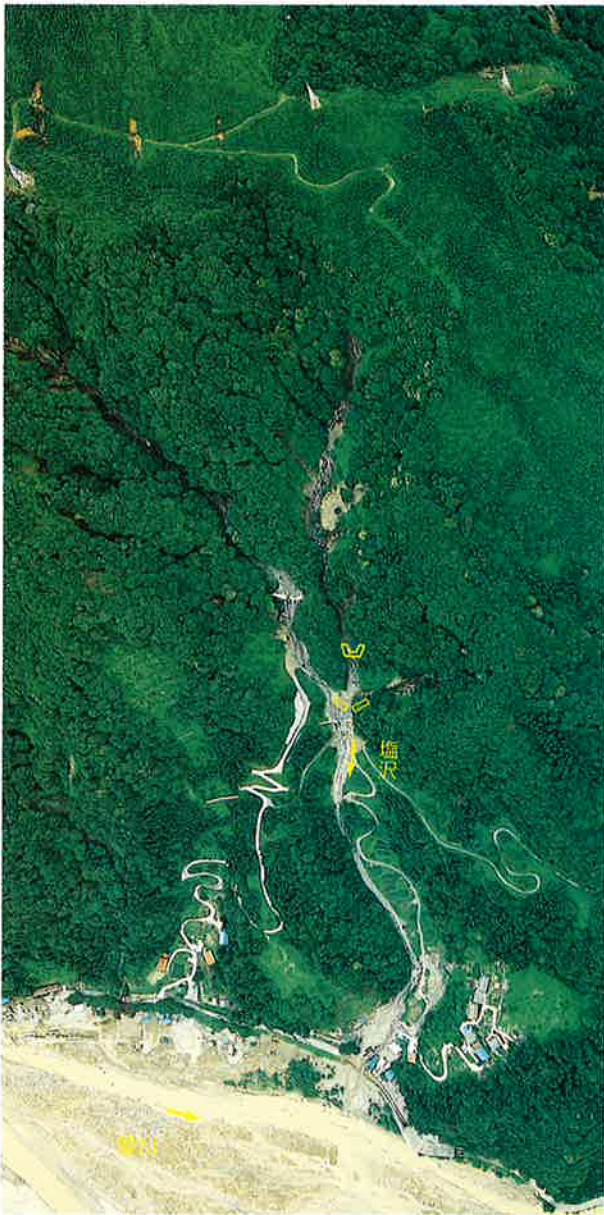
# 塩沢 小谷村塩坂

▲国道148号埋没

工事概要		事業費 (千円)
ダム除石工	V = 800m <sup>3</sup>	162,000
コンクリートブロック導流堤	H = 3.4 ~ 4.2m L = 18.8, 24.6m	
コンクリートスリットダム	H = 10.0m L = 29.0m

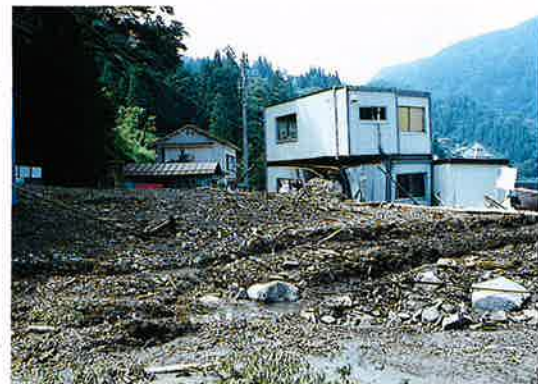
▲国道及び家屋破損

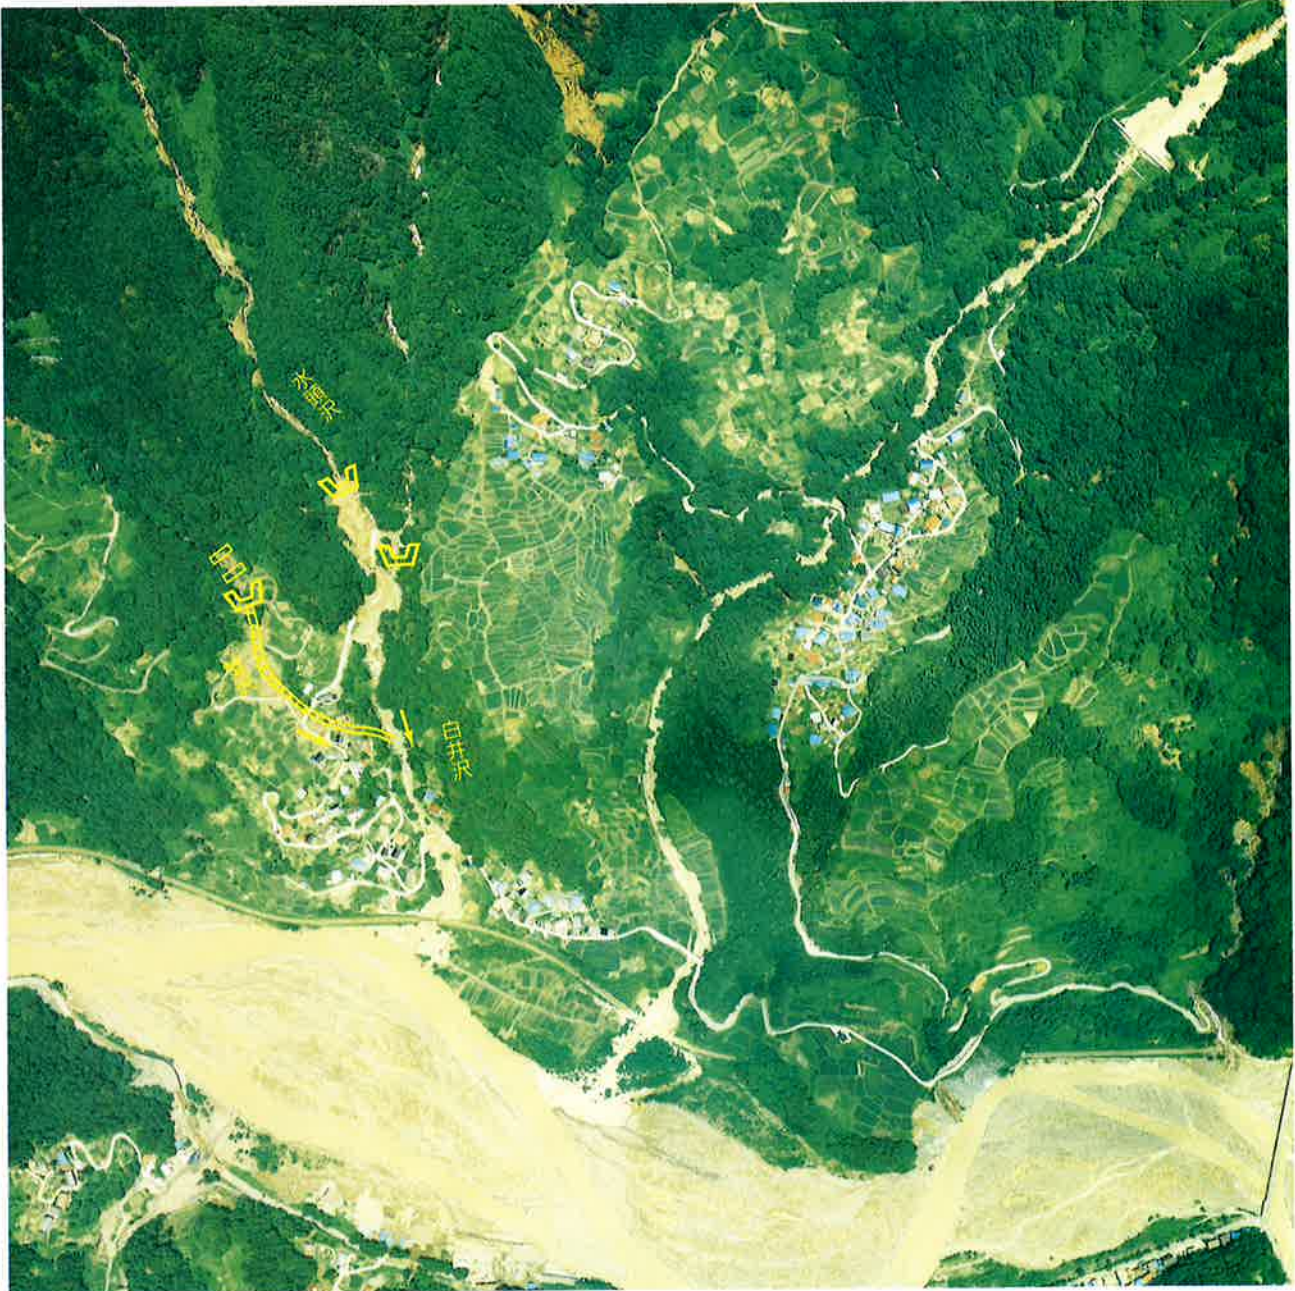
# 白井沢 小谷村李平

▲白井沢下流部の氾濫

▲支川 蟹沢の氾濫

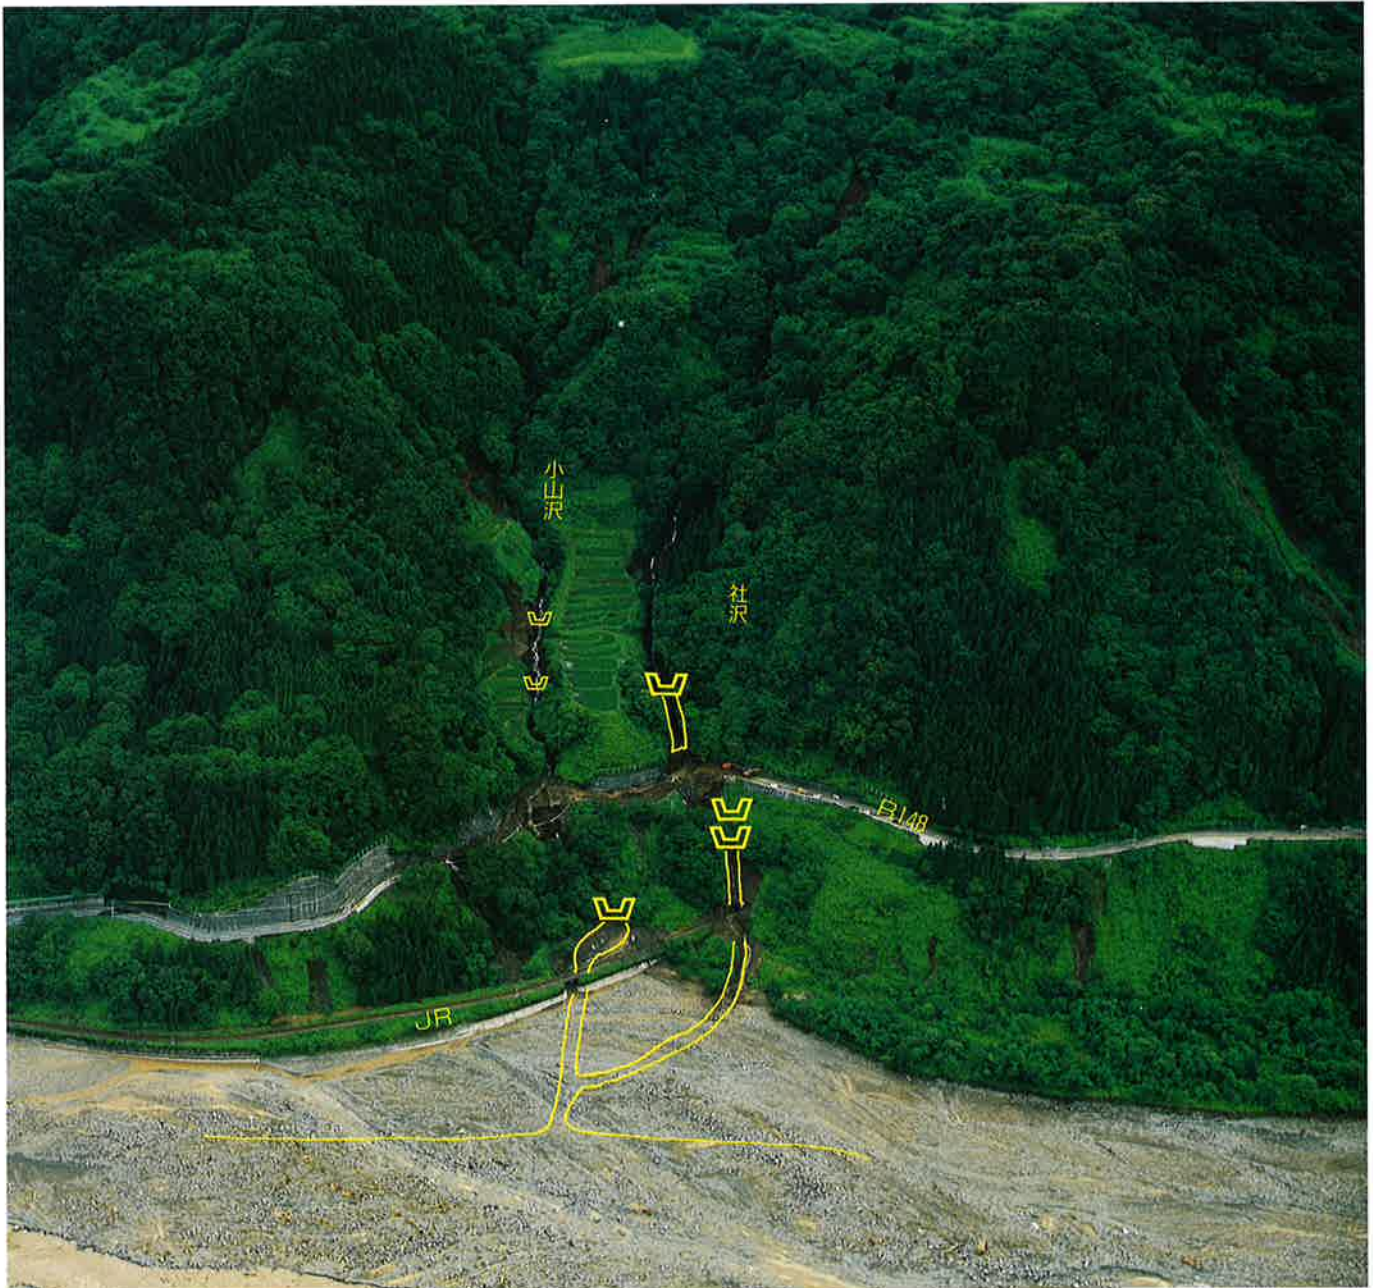
# 小山・社沢 小谷村外沢

▲小山沢国道148号沿い氾濫状況

▲社沢からの土砂流出により国道埋没

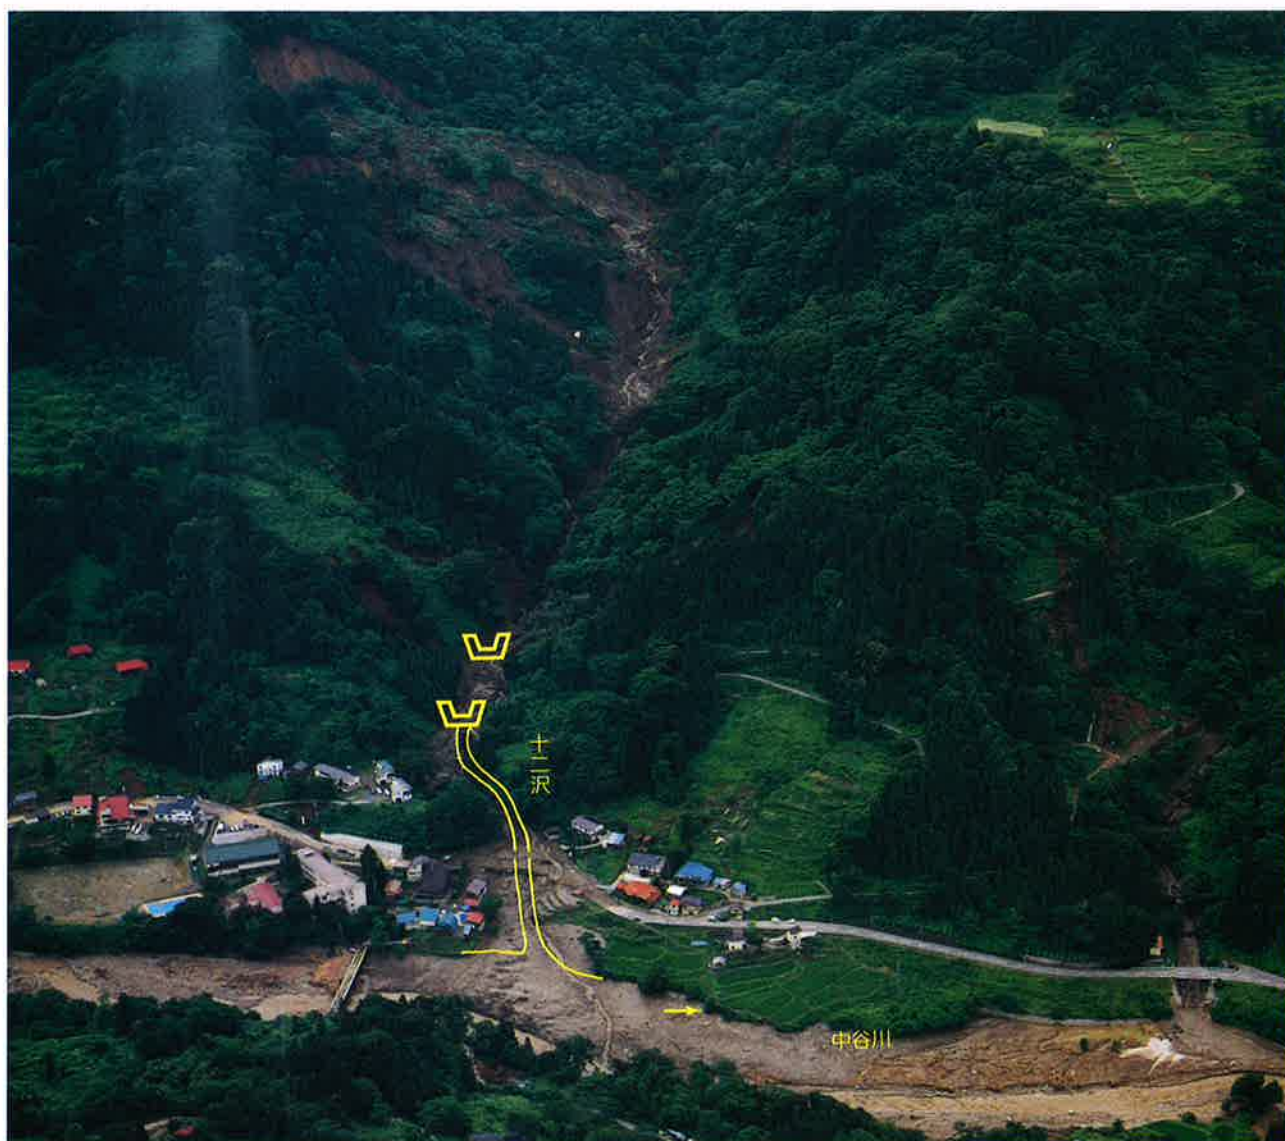
# 十二沢 小谷村長崎

▼土石流により被災した県道川尻小谷糸魚川線

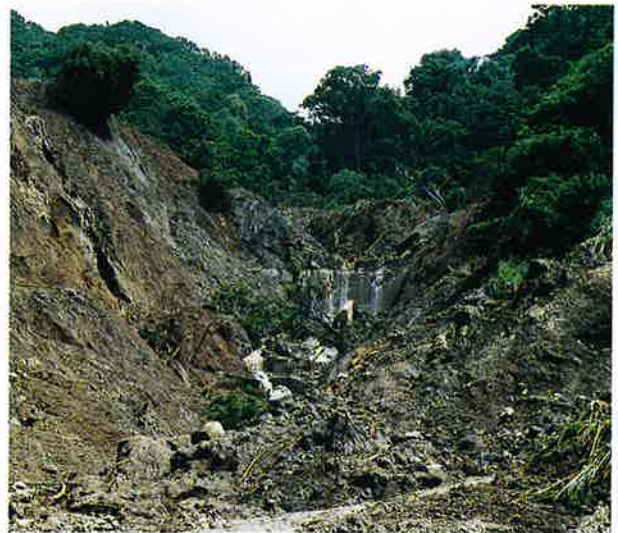
▲土石流により破壊した上流の砂防ダム

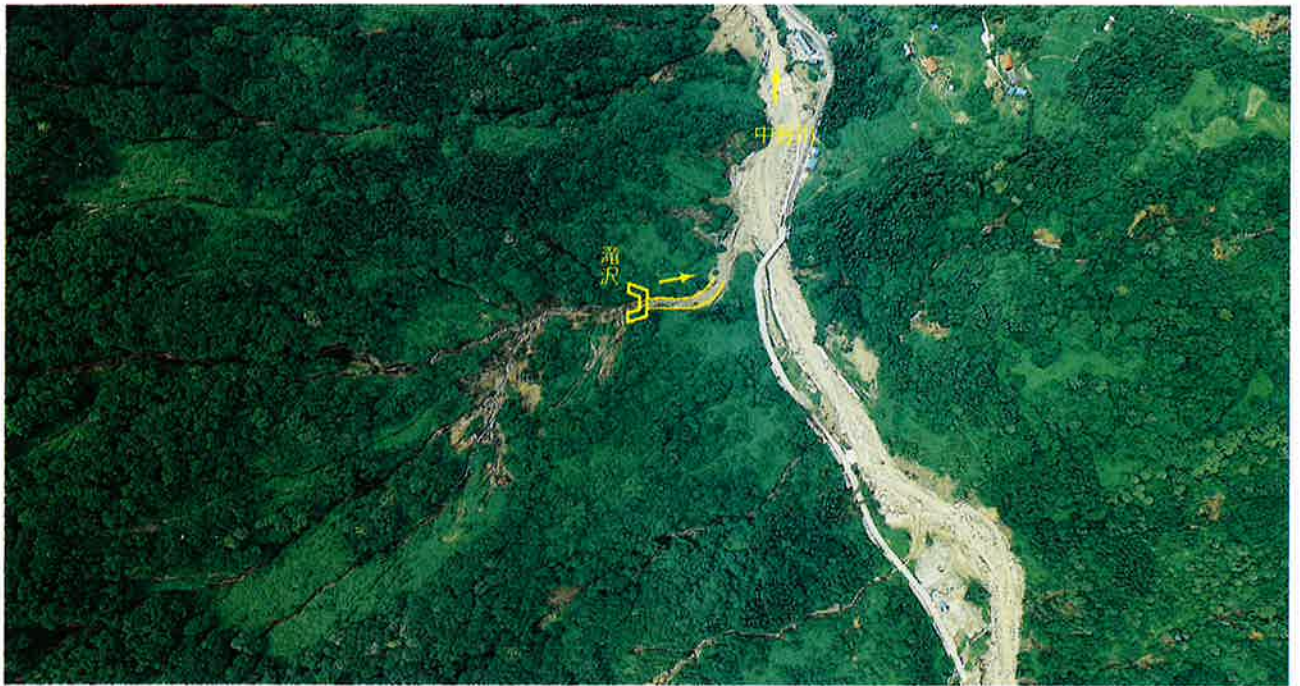
# 滝沢 小谷村田中

▲中谷川へ土石流が流出

▲多量の土砂が沢を埋める

▲コンクリートダム完成

工事概要		事業費 (千円)
コンクリートダム	H = 10.0m L = 32.0m	166,500
ストーンネット張流路工	L = 100m

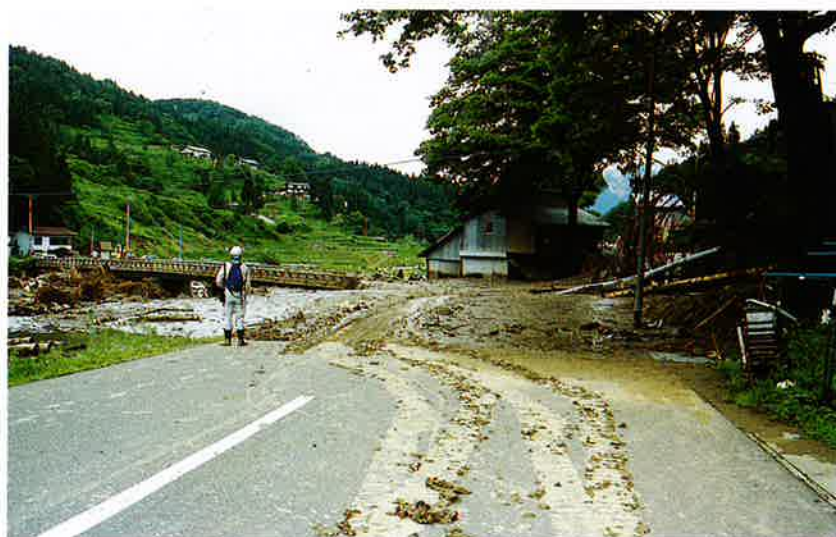
S-17

◀ 多量の泥流が小屋を倒し  
道路を埋め中谷川へ

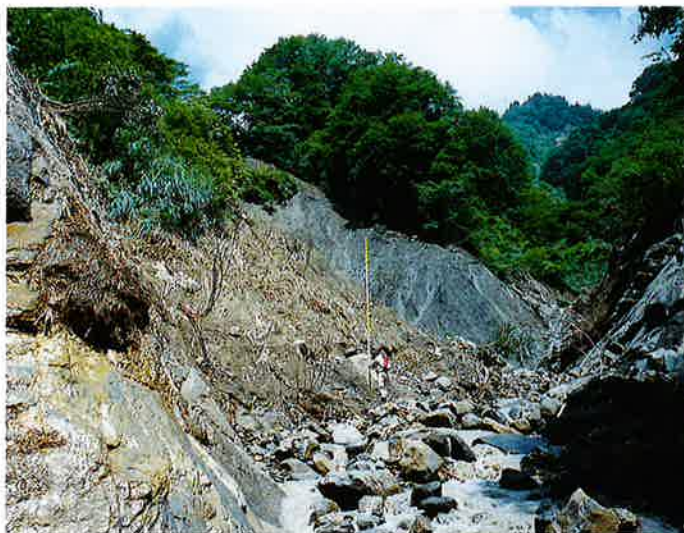
◀ 土石流の残した爪痕  
(河床より5.0m以上の土石流)

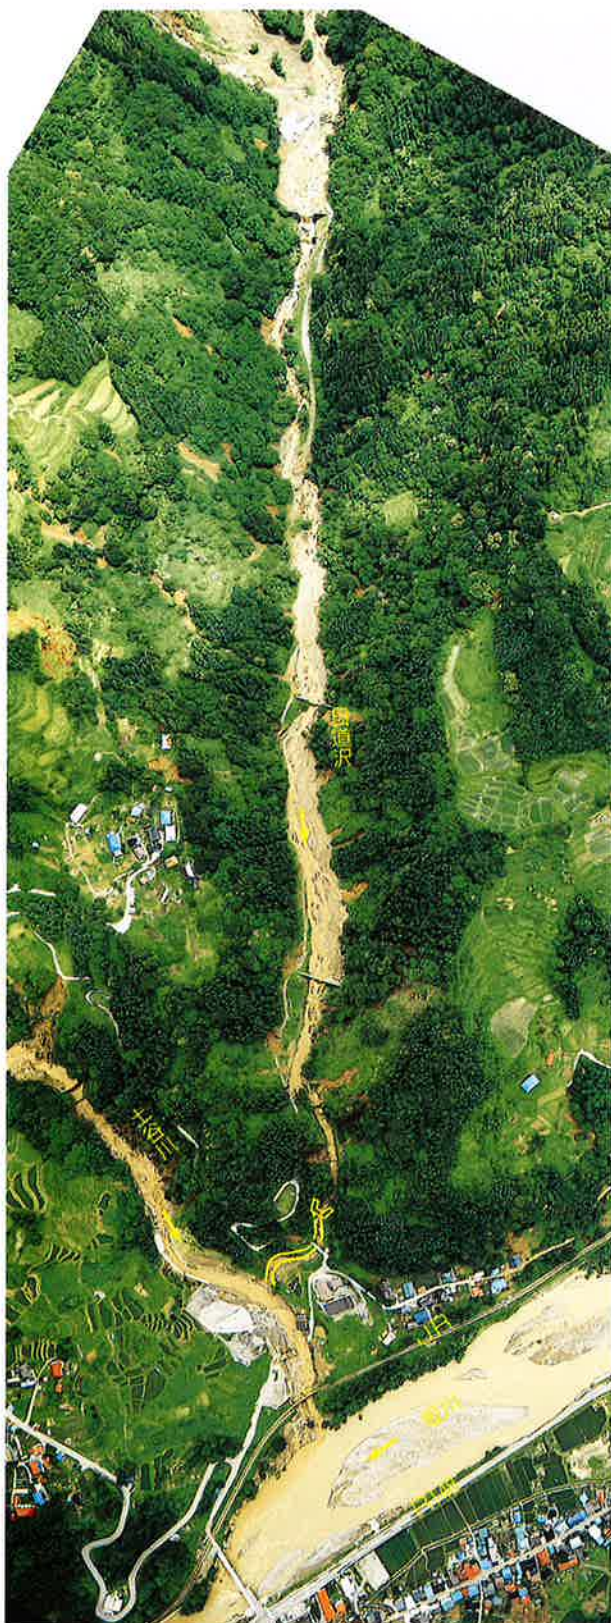
# 日道沢 小谷村石原

▲土石流により埋没した橋梁

▲ダム・流路工完成

工事概要		事業費(千円)
コンクリートダム	H=8.5m L=45.0m	204,000
ブロック積流路工	L=85.0m

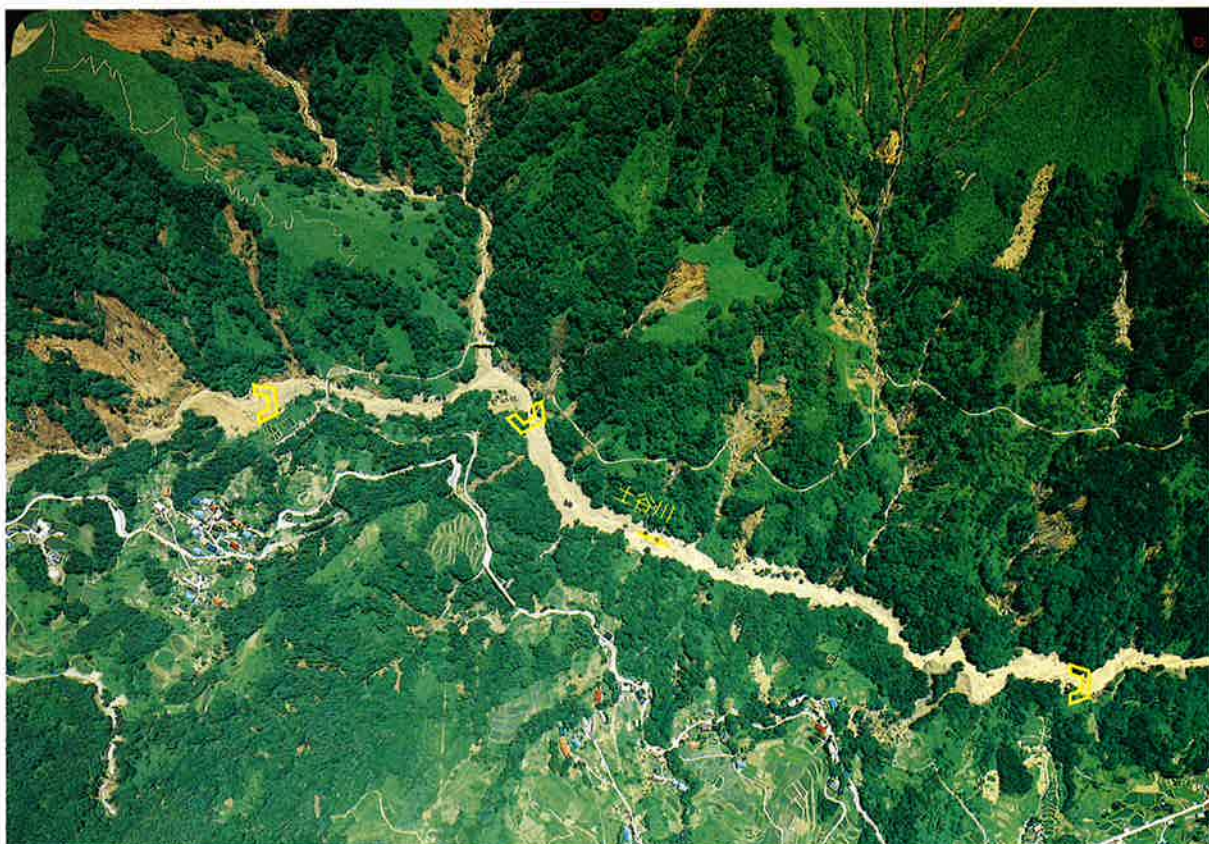
▼既設の堰堤が流出

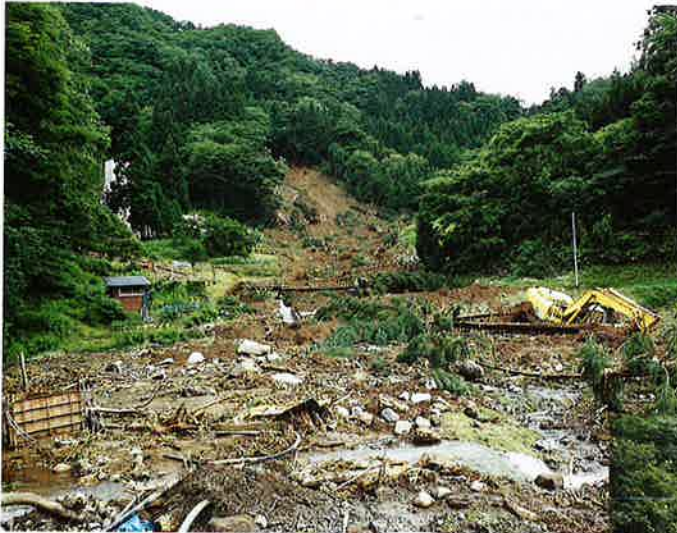
◀ 大規模な山腹破壊

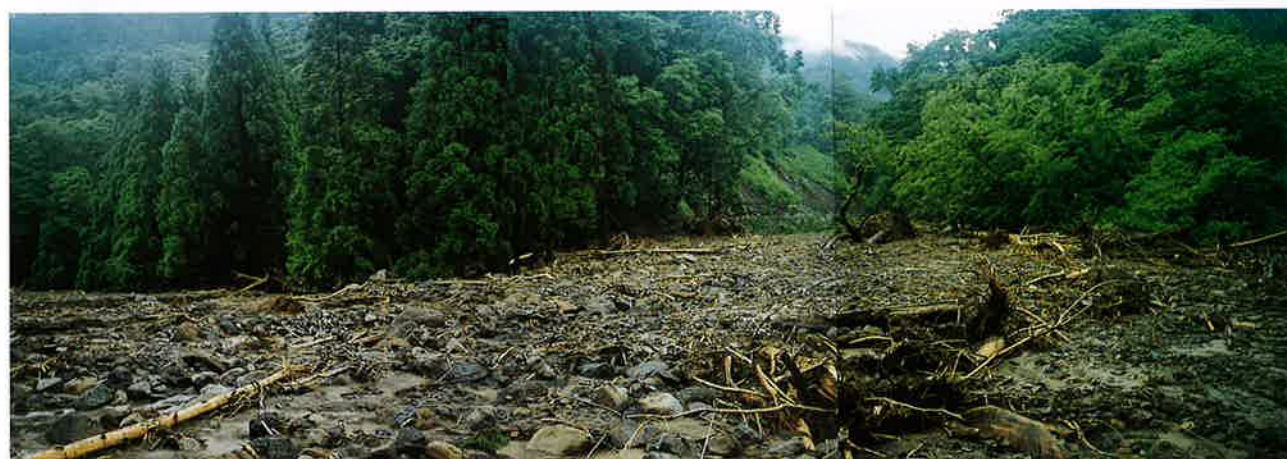
▲横根沢と支流小日向沢の合流点に堆積した土砂

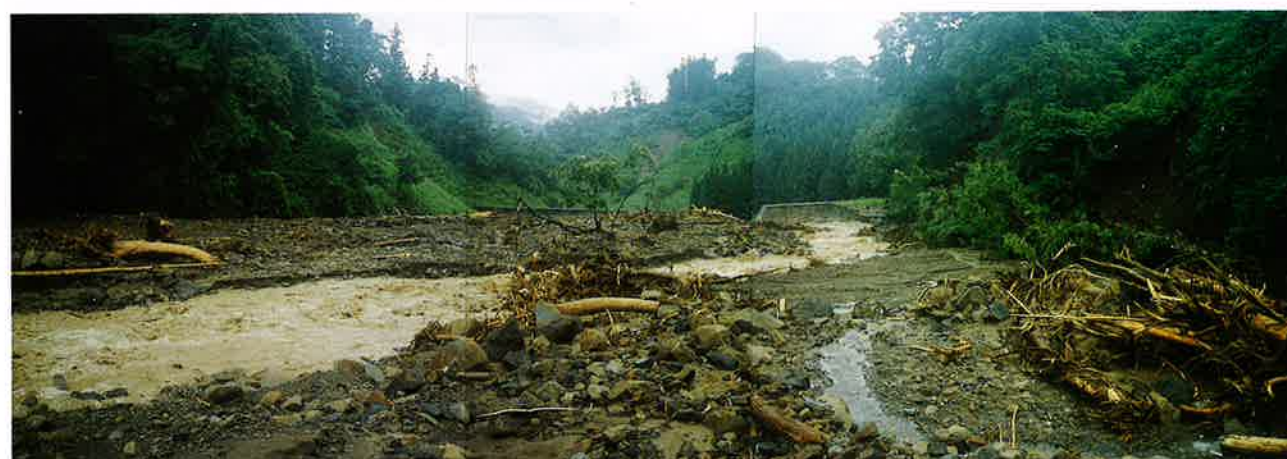
▲土石流により土砂が堆積した横根沢中流にある佐原砂防ダム

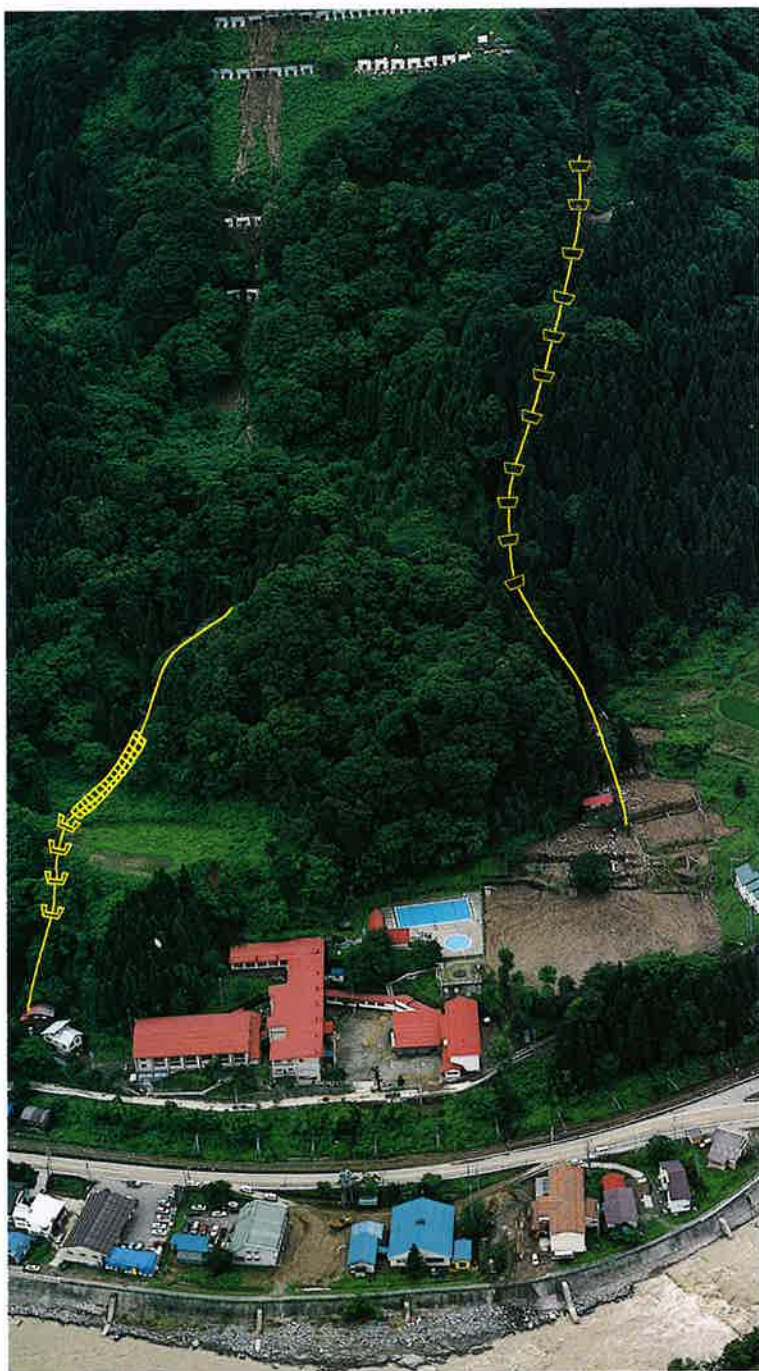
# 大足沢 小谷村月岡

▲南小谷小学校校庭へ流入した土砂

▲南小谷駅構内に流入した土砂

▲ 大足沢上流部の谷止群完成

鋼製棒谷止工

工事概要		事業費 (千円)
鋼製棒流路工	L=60.3m	210,000
鋼製棒床固工	4基	
鋼製棒谷止工	11基

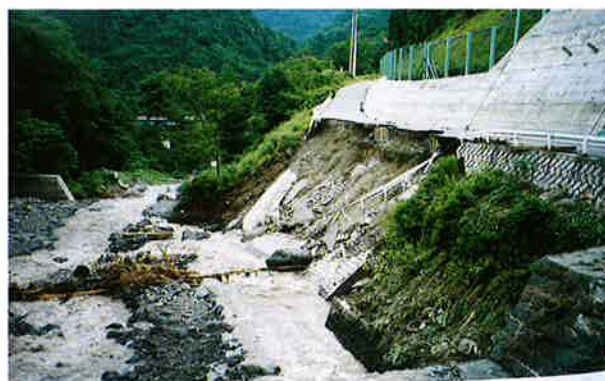
▲中流部護岸欠壊

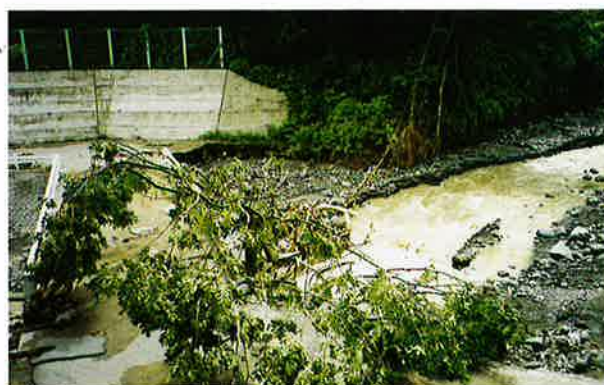
▲下流部氾濫状況

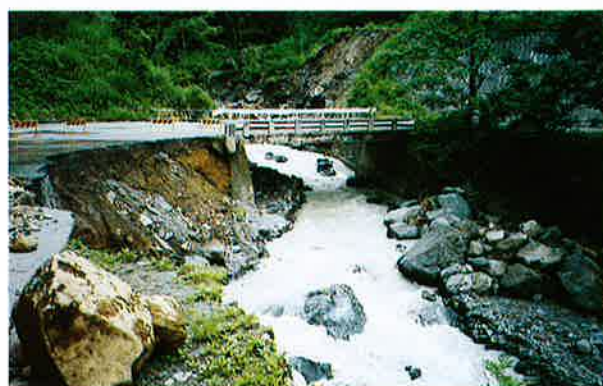
▲下流部護岸欠壊

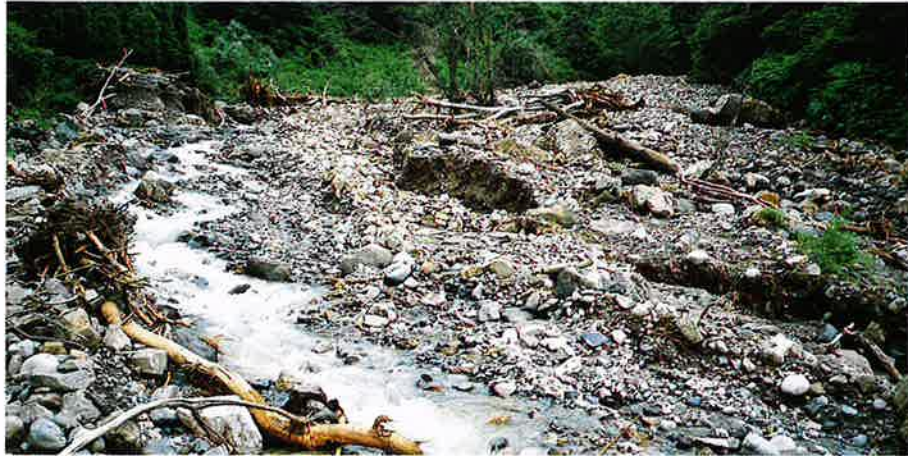
▲中流部に堆積した土砂

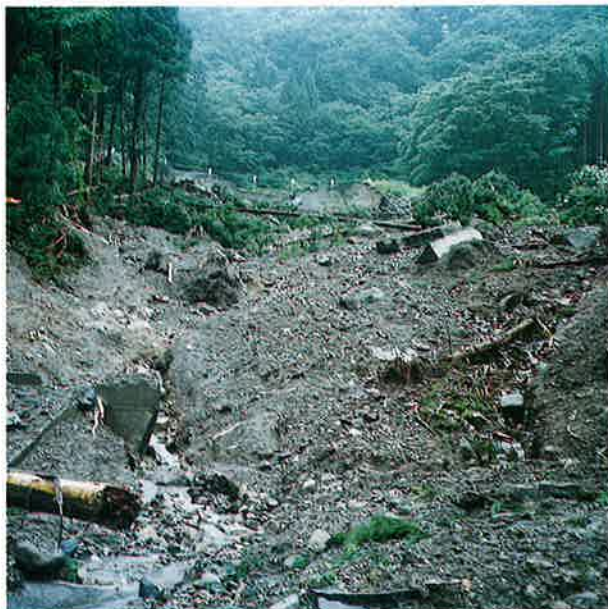
▼山腹崩壊状況

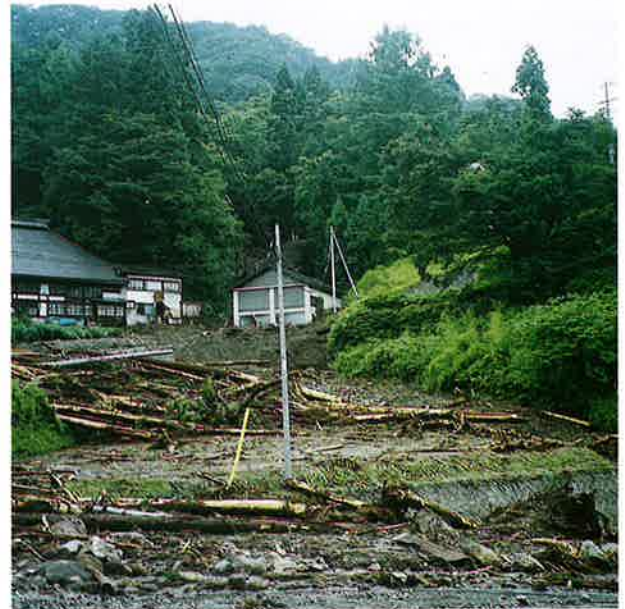
▼人家・耕地への土石流

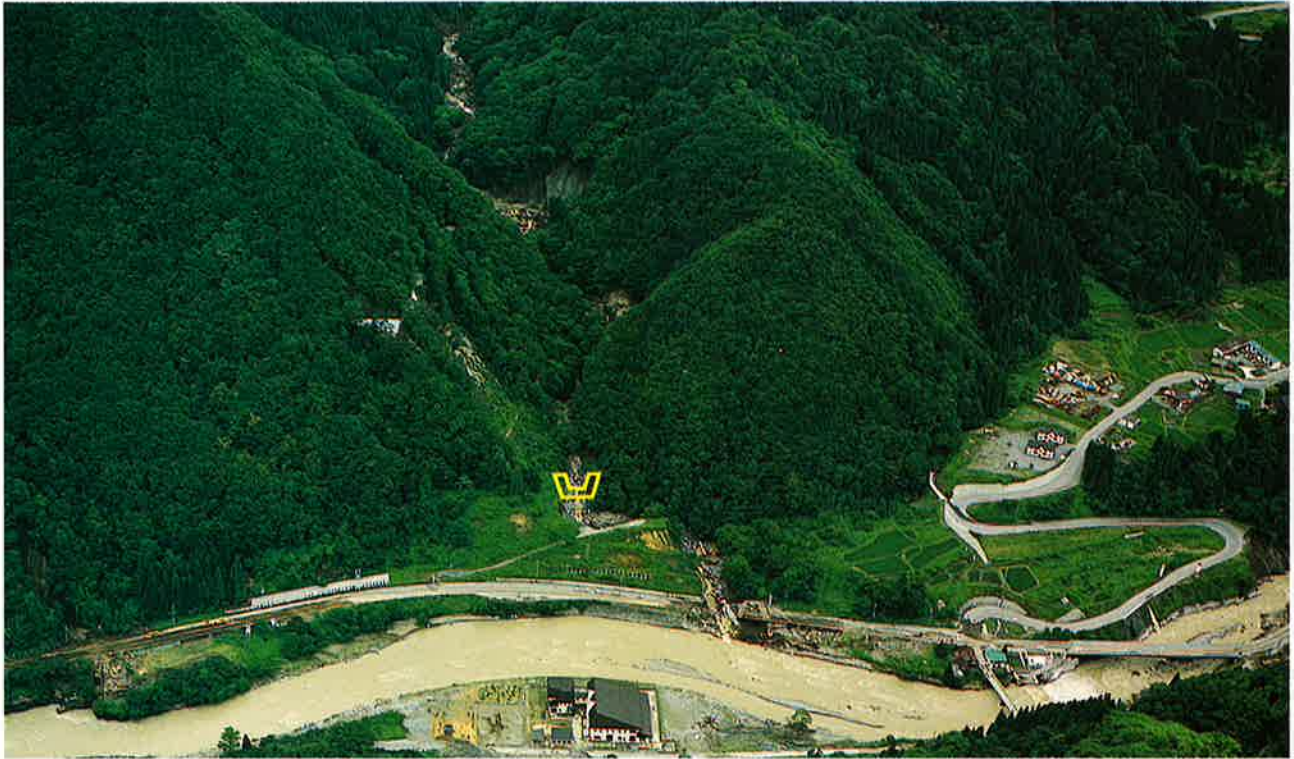
# 松沢 小谷村松沢

▲土石流が国道148号を直撃

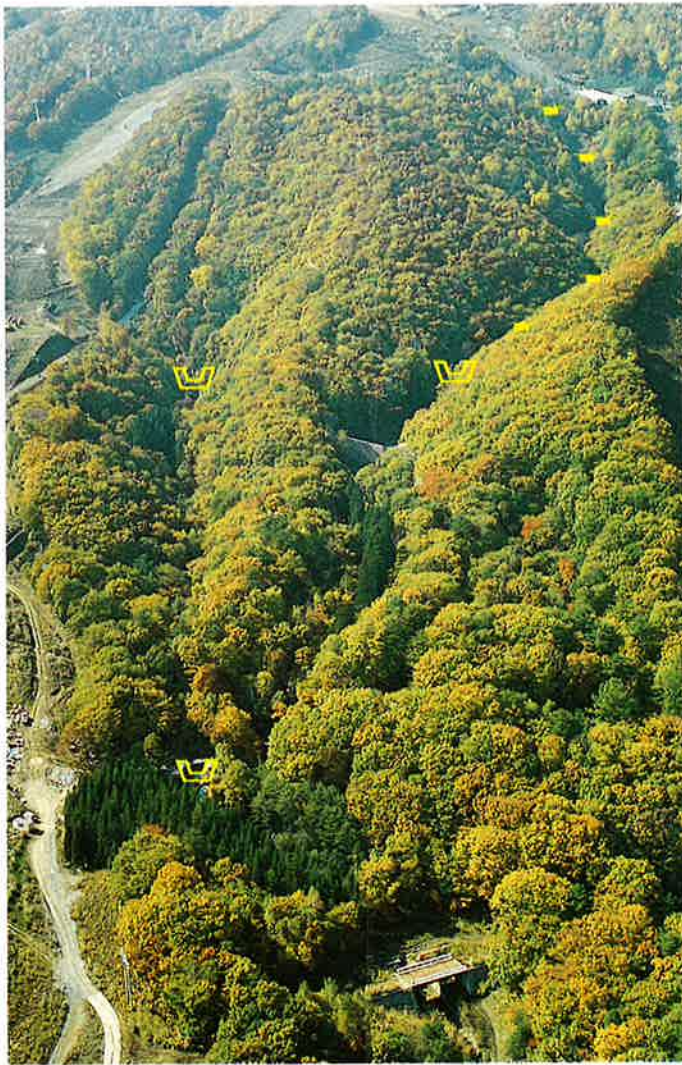
# 清水沢 白馬村八方

▲流出した土石の状況

▲完成した清水沢鋼製枠ダム

工事概要		事業費(千円)
鋼製枠ダム清水沢 1基	H=7.0m L=29.0m	222,000
小清水沢 2基	H=7.0m L=30.0m	
	H=6.0m L=21.0m	
鋼製枠谷止工清水沢 5基

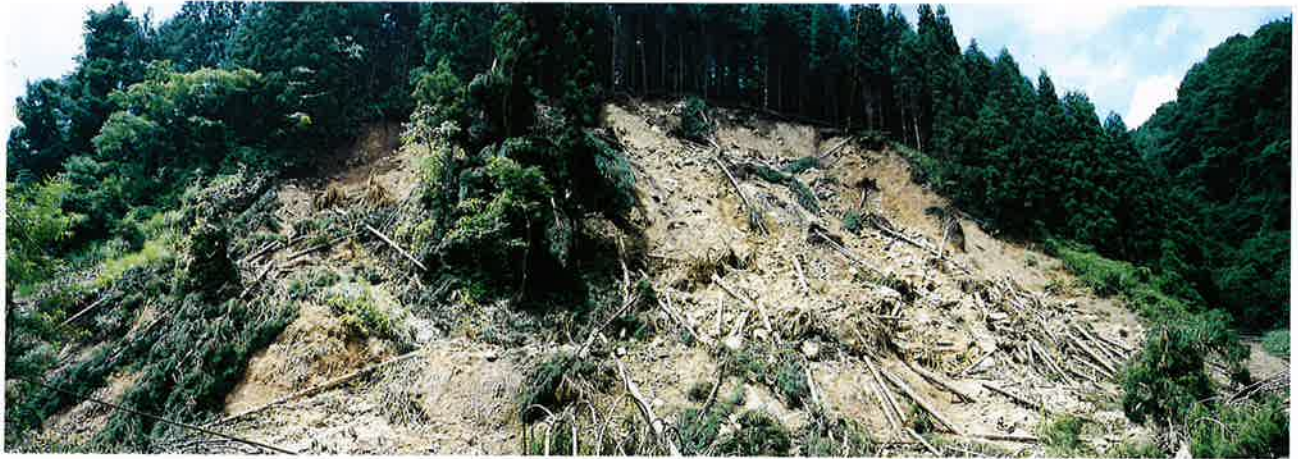
# 熊ヶ入沢 白馬村大左右

▲山腹崩壊
