# 被害状況と復興の概要

——平成7年7月豪雨災害——

長野県姫川砂防事務所

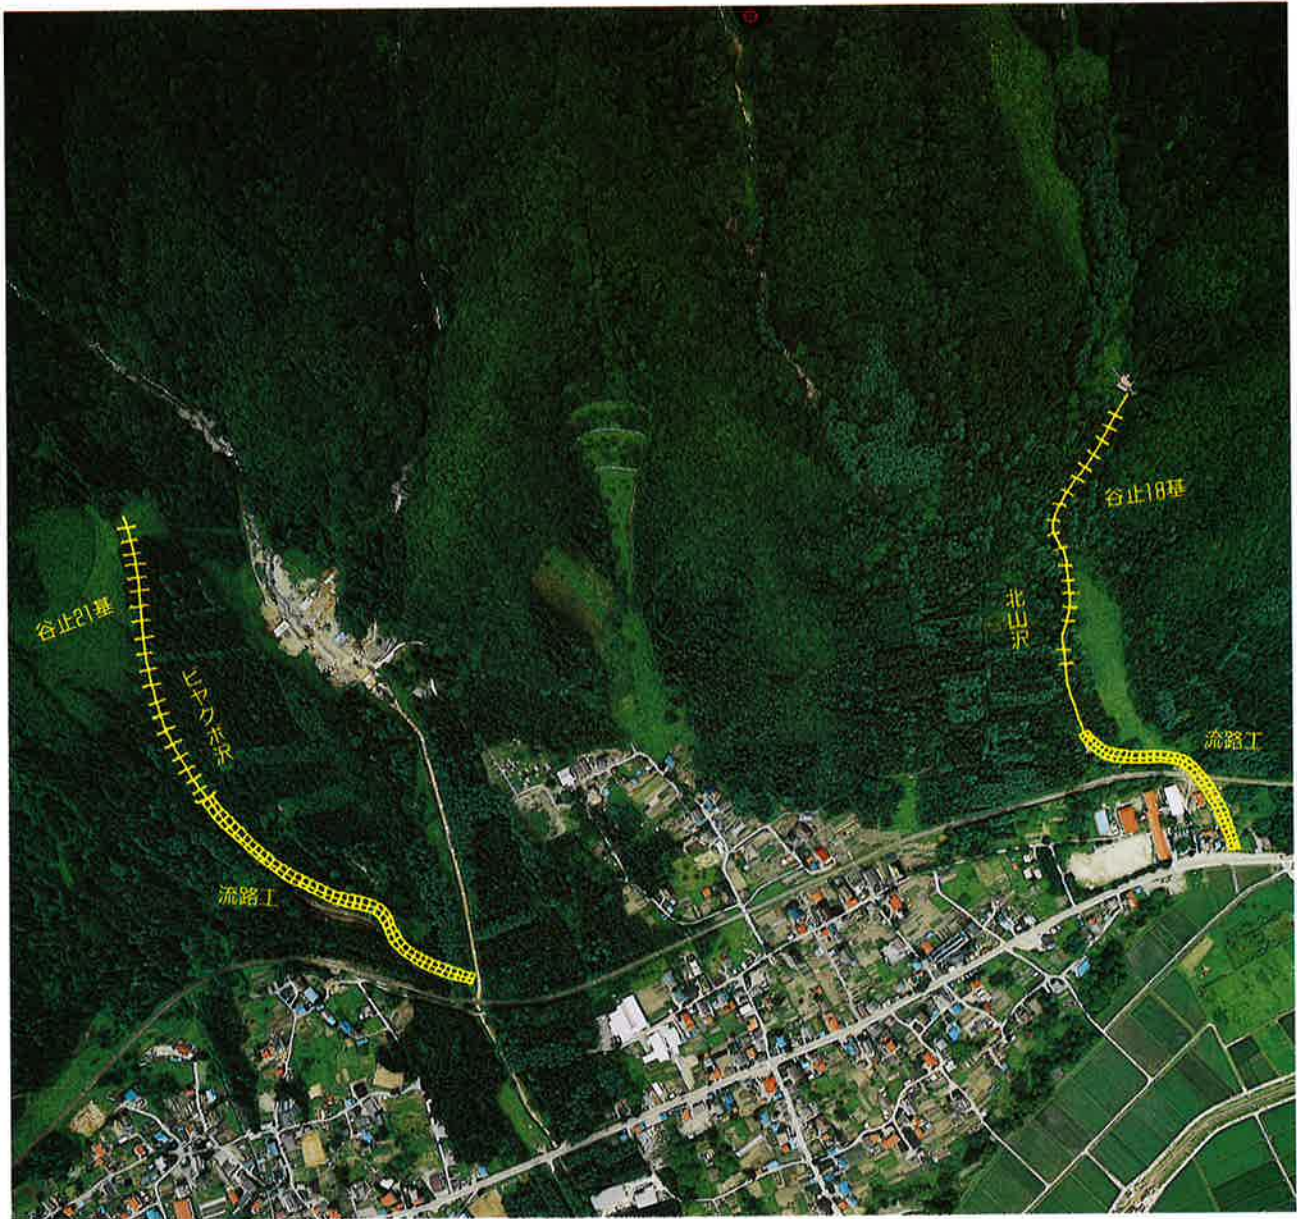
ビヤクボ・北山沢 白馬村南神城・神城

▲ビヤクボ沢 林地の土石流

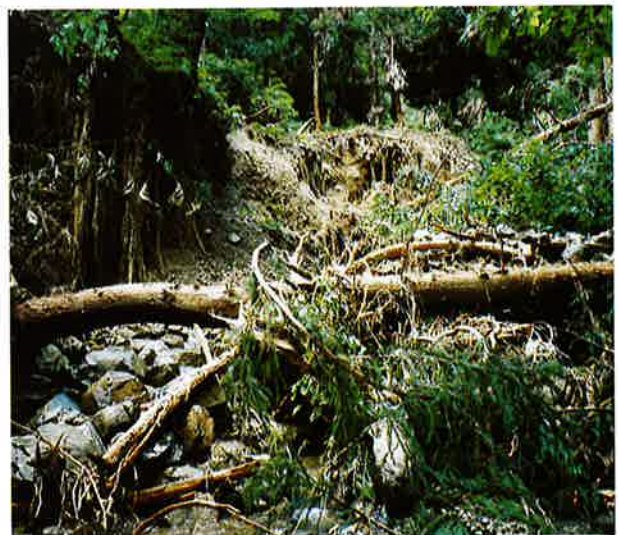
▲北山沢 崩壊地
