12.6蒲原沢土石流災害

災害の概要

調査委員会

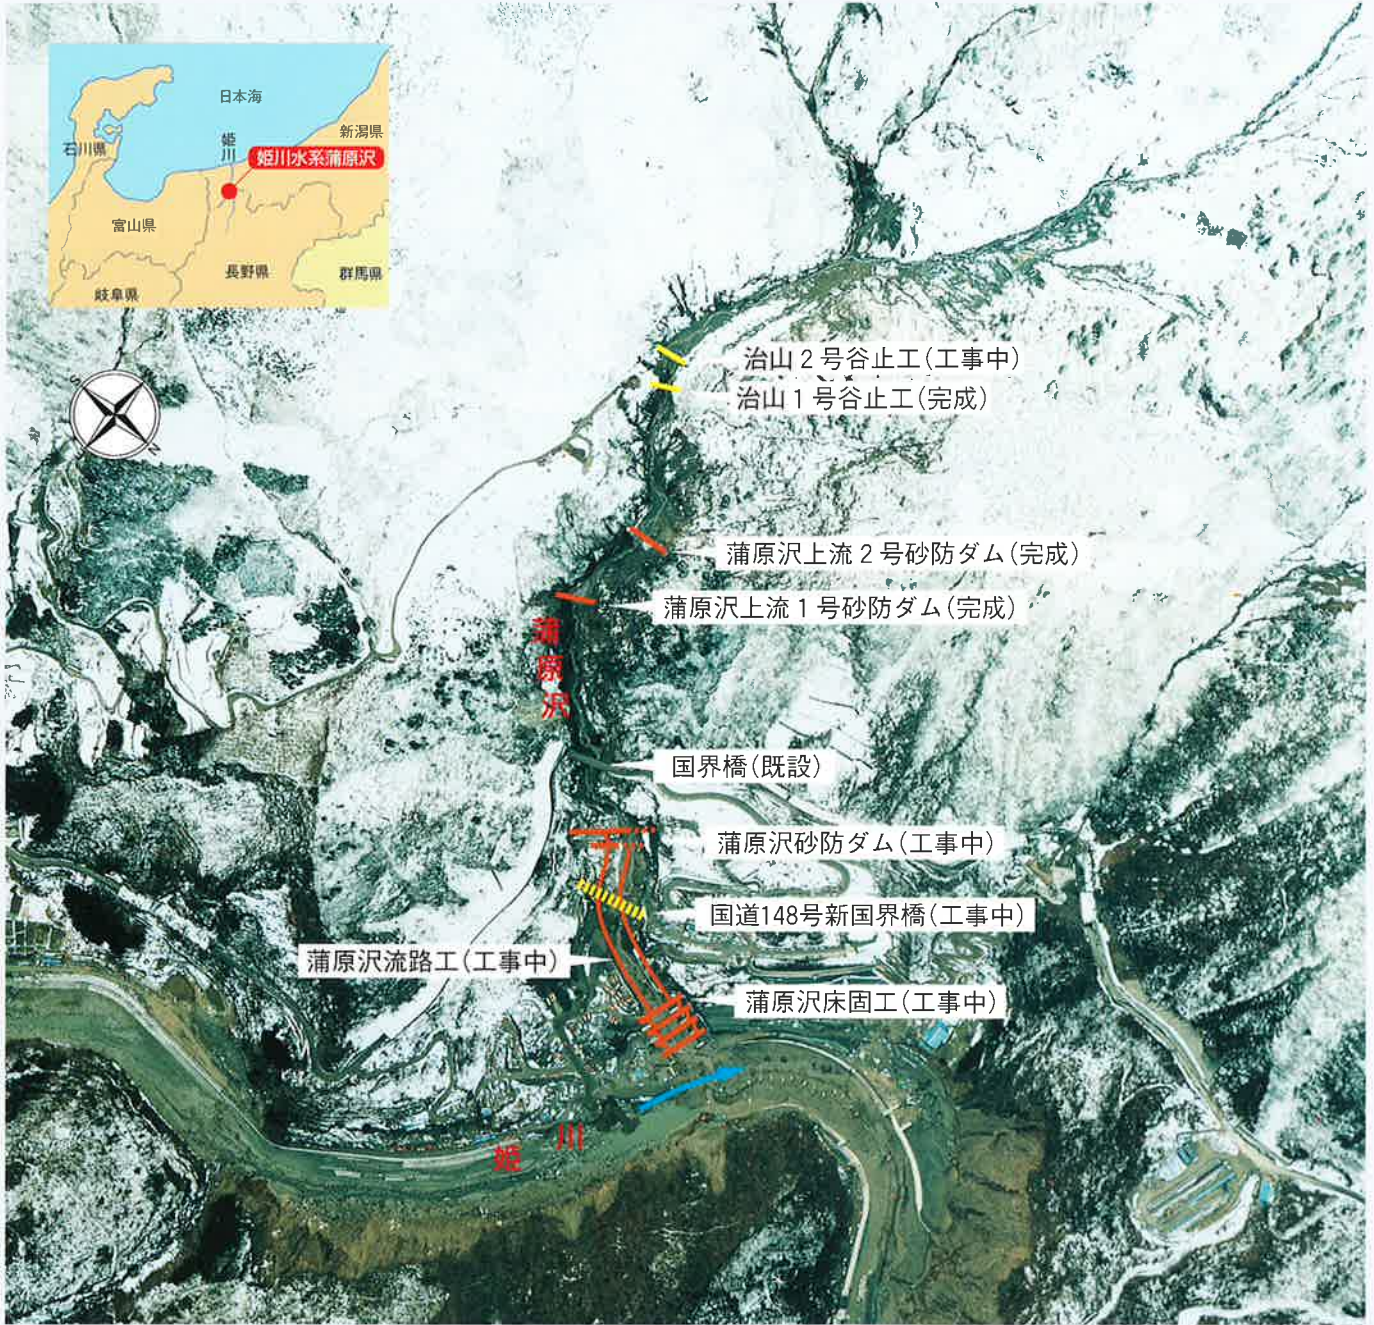
平成 8 年 12 月 6 日時点の災害関連工事箇所図

1996(平成8)年12月6日午前10時30分頃、蒲原沢に突然大規模な土石流が発生しました。当時、蒲原沢では、1995(平成7)年7月に発生した災害からの地域復興の願いをこめた、砂防工事、治山工事及び橋梁工事が行われていました。これらの工事に従事されていた方々が土石流に巻き込まれ、14名の尊い生命が奪われた大惨事となりました。

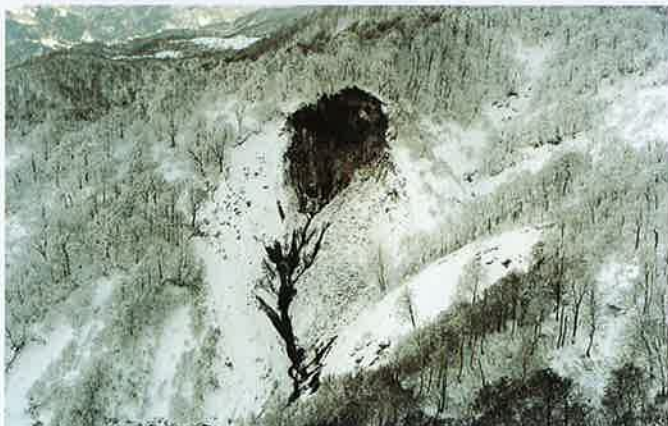
上流崩壊地(標高1,300m付近)

災害発生後、砂防学会の設置した「12.6蒲原沢土石流災害調査委員会」の調査の結果、蒲原沢上流（標高1,300m付近）に発生した崩壊が土石流に移行したものであり、降雨と融雪水に起因する地下水が大きく関与したことがわかり、融雪を考慮した警戒・避難体制のあり方について大きな教訓を残した災害でありました。

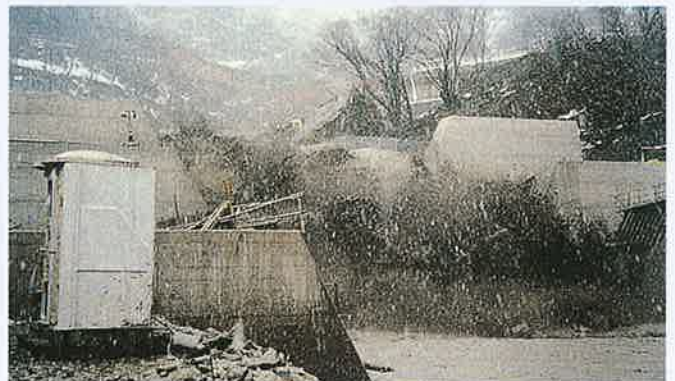
土石流(第2波)流下状況

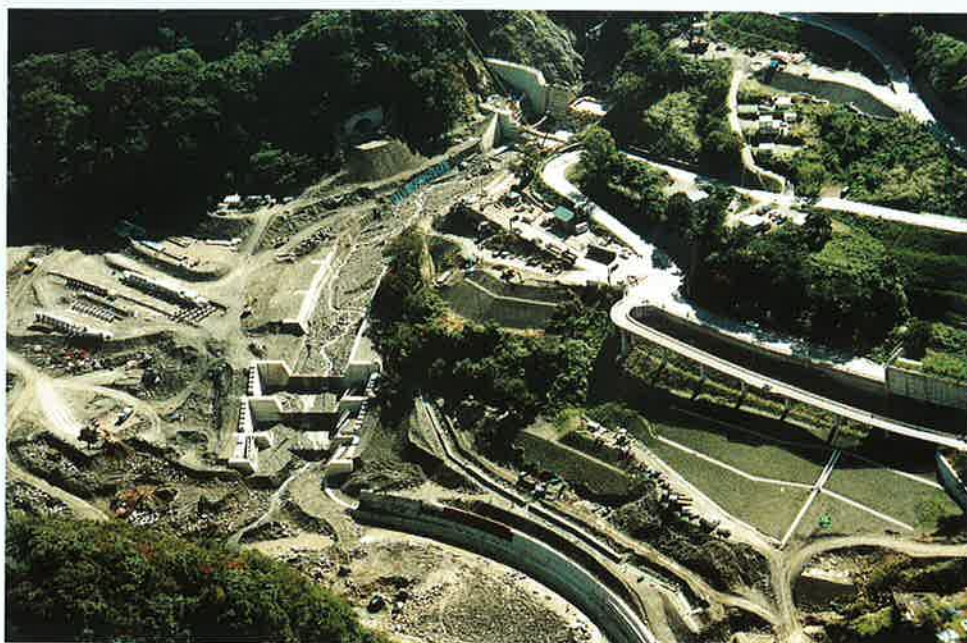
調査委員会の報告を受けて再開された蒲原沢の砂防工事(H9.10.9撮影)

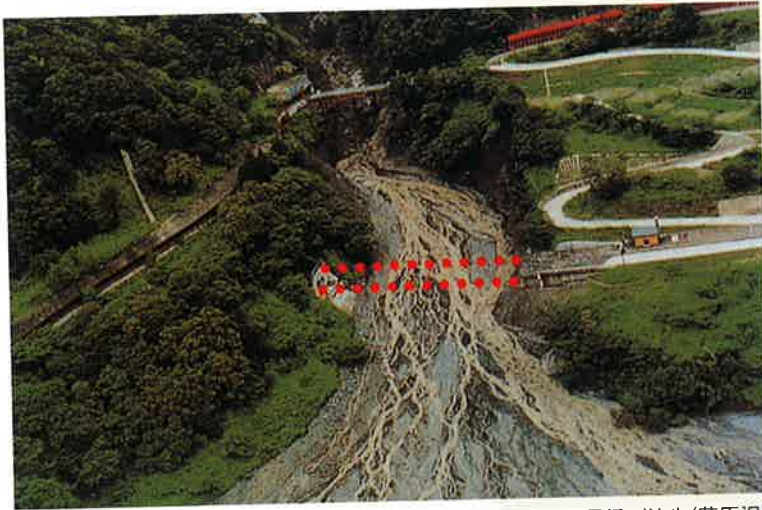
短時間に非常に強い雨が降ったために、姫川流域では土石流が各地で発生し、大きな被害を出しました。蒲原沢においても、土石流の発生により、平成6年11月に完成した新国界橋が流失しました。

土石流により国道148号新国界橋が流失(蒲原沢)

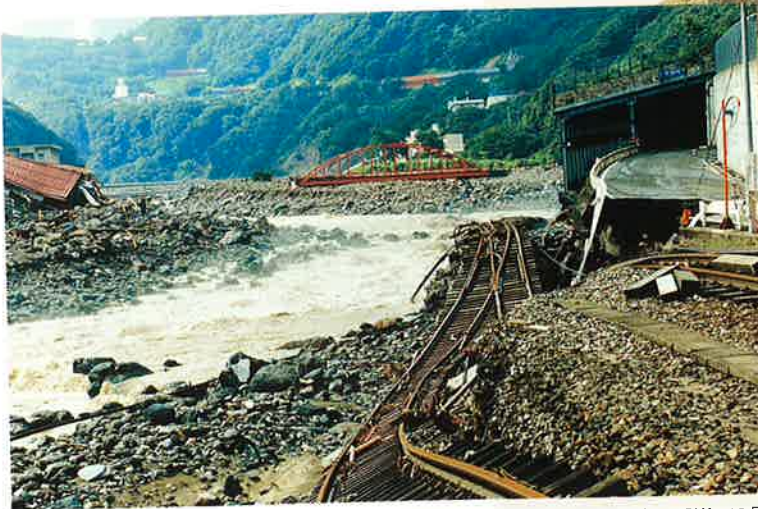
また、支川から流出した大量の土砂は姫川本川に流れ込み、堆積した土砂のために河床が10m以上も上昇した箇所もありました。この大量の土砂を伴った大洪水が姫川本川を流下し、下流域にある糸魚川市では破堤するなどの大災害となりました。

被災直後の姫川・JR大糸線・国道148号

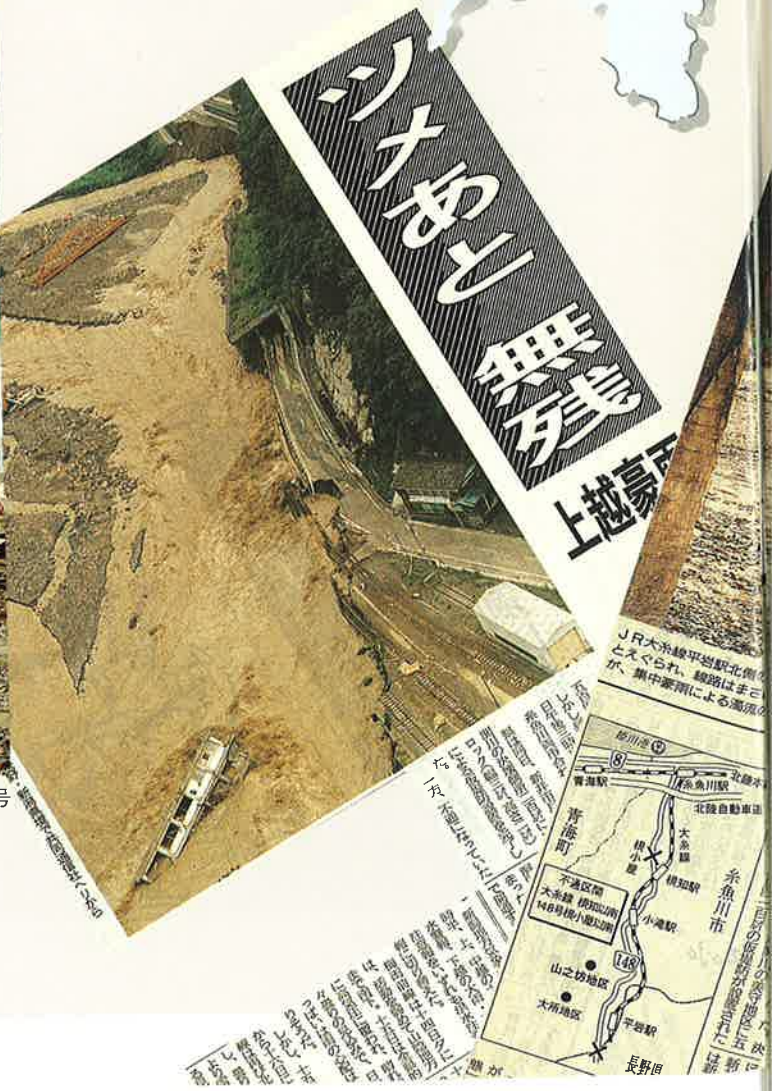
平成7年7月11日、未明から降り始めた雨は梅雨末期の豪雨となり、局的には400mmを超える雨量を記録しました。このため、姫川流域全般にわたり、山肌が崩れ、土石流が発生し、道路が寸断され、多くの集落が孤立状態を余儀なくされました。

降水量分布図 (単位: mm)

1995年7月11日0時から
1995年7月12日18時まで

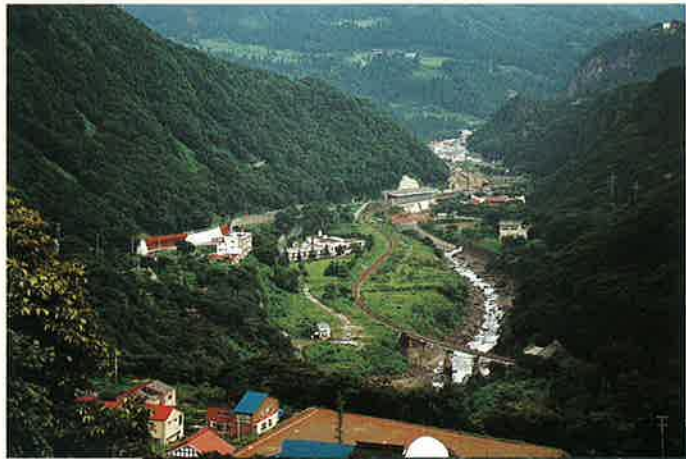
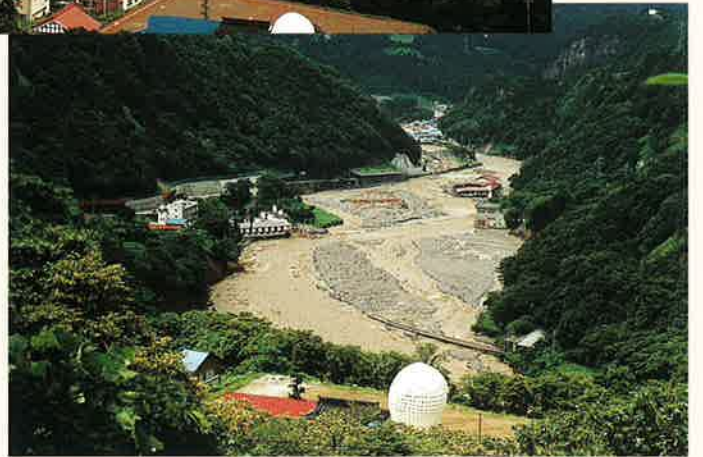
災害前後の比較(白馬大仏より姫川を望む) <上: S63.8.26 下: H7.7.13>

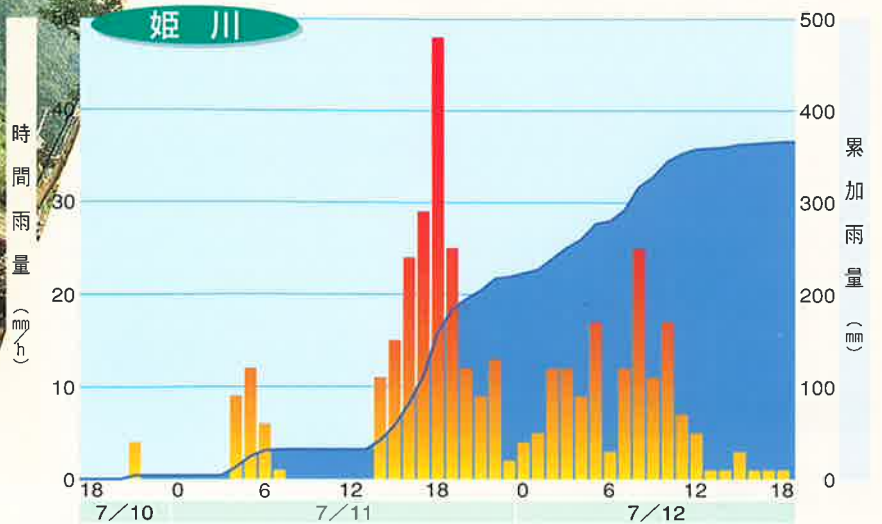
流域平均雨量グラフ

※観測時刻 1995年7月12日(水) 18時00分
