下石川地すべり対策の 記録

[平成11年9月から13年9月まで]

長野県土尻川砂防事務所
長野県土尻川治水砂防協会
下石川地すべり対策安全協議会

平成11年9月28日に発生した長野市下石川地すべりは、長さ200m、幅100m、深さ約20mの崩積土地すべりです。地すべり地下方には人家が密集し、また上方には特別養護老人ホームが在ります。

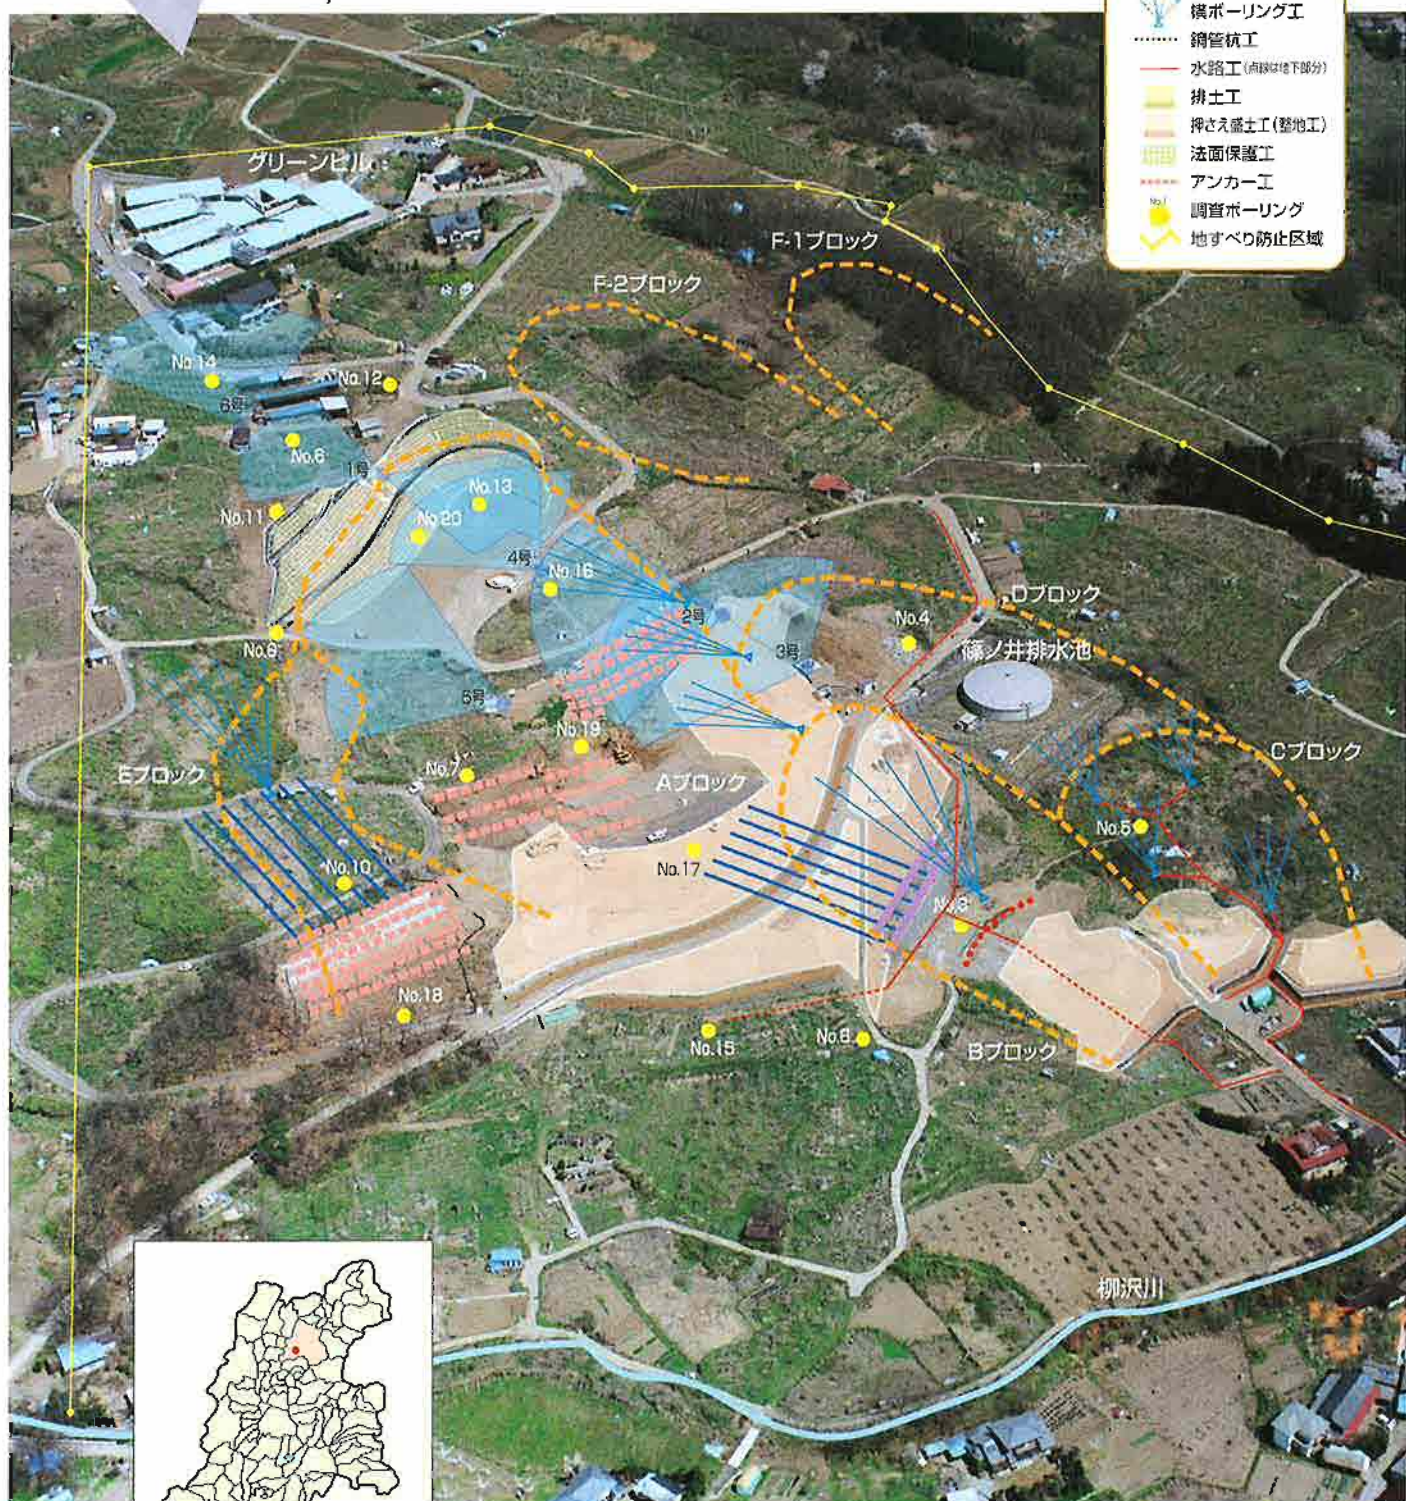
地すべりの経過

- 凡例
-   集水井工
 -   横ボーリング工
 -   鋼管杭工
 -   水路工 (点線は地下部分)
 -   掘土工
 -   押さえ盛土工 (整地工)
 -   法面保護工
 -   アンカー工
 -   調査ボーリング
 -   地すべり防止区域

※調査ボーリング孔NO.1・NO.2は、地すべり活動によって切断され、現存しません。対策工については一部未完成、未着手のものも含まれています。

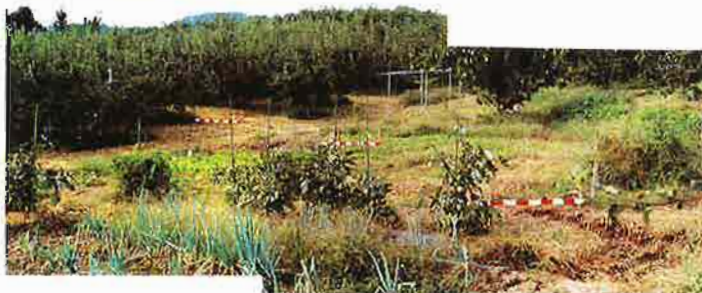
撮影：平成11年9月

亀裂発見当初

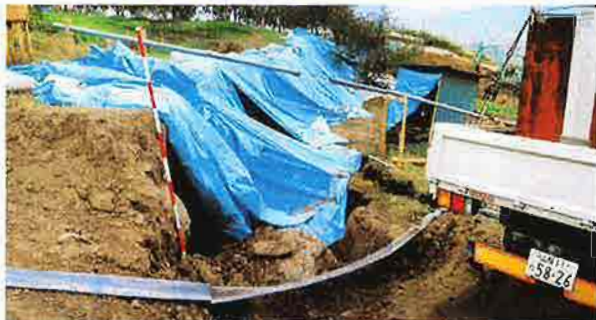
撮影：平成11年11月

亀裂の幅が1m以上に広がる

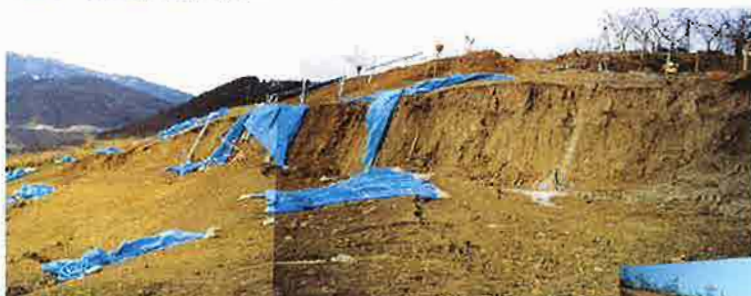
頭部東側拡大、段差が3m以上になる

撮影：平成12年2月

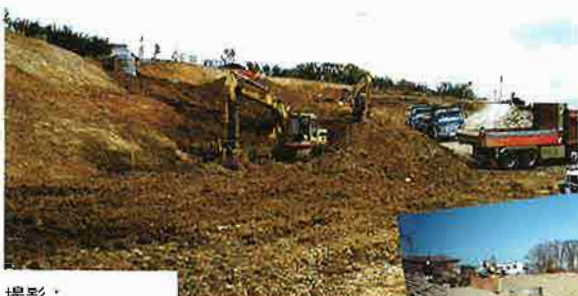
3回目の整形および排土工事実施状況

撮影：
平成12年11月

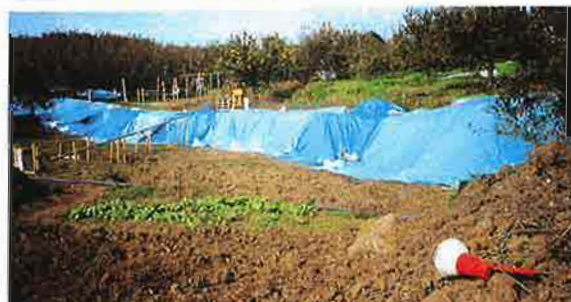
撮影：平成11年10月

2 亀裂の段差が明瞭になる

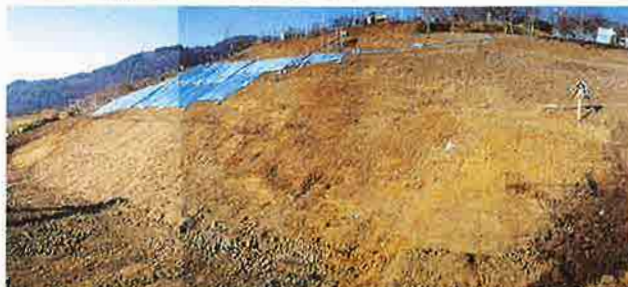
4 排土工事完了後の斜面状況

撮影：平成12年1月

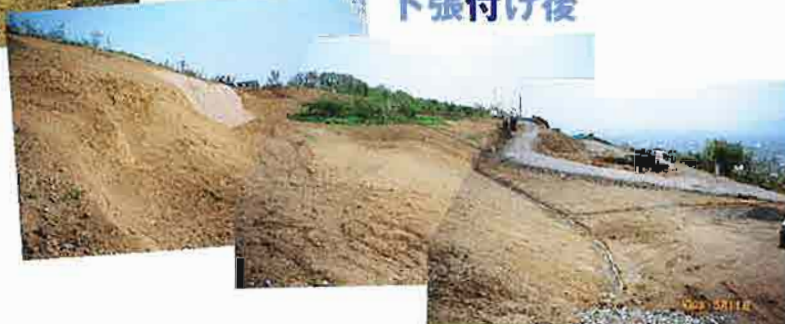
6 2回目の整形および植生マット張付け後

撮影：平成12年5月

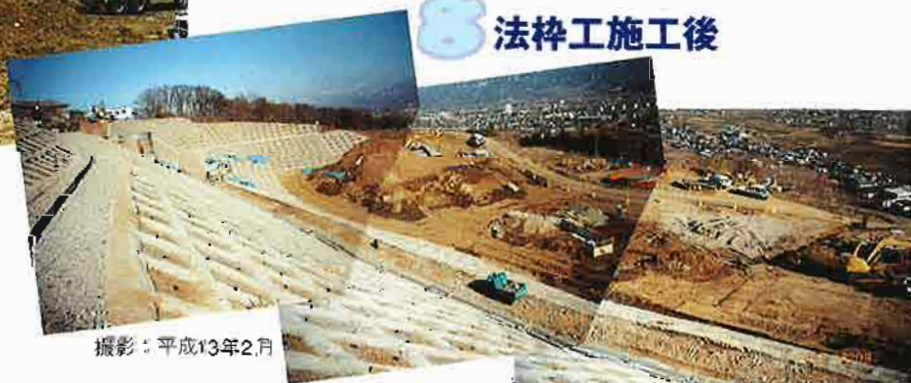
撮影：平成13年2月

8 法枠工施工後

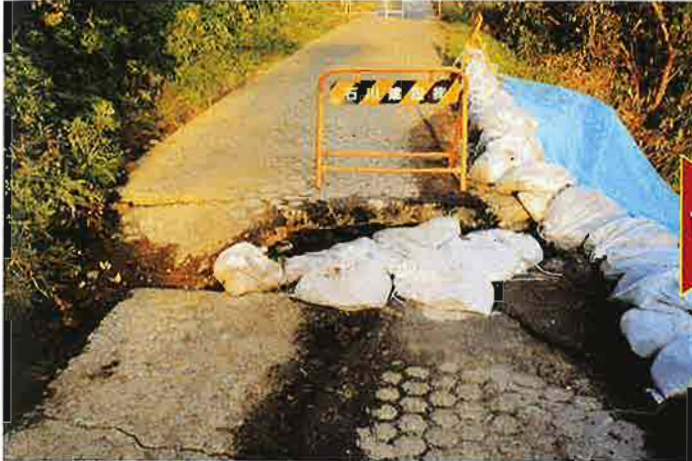
撮影：平成11年11月

側方亀裂部(東側)の変化

約1カ月で横に2m以上移動した。

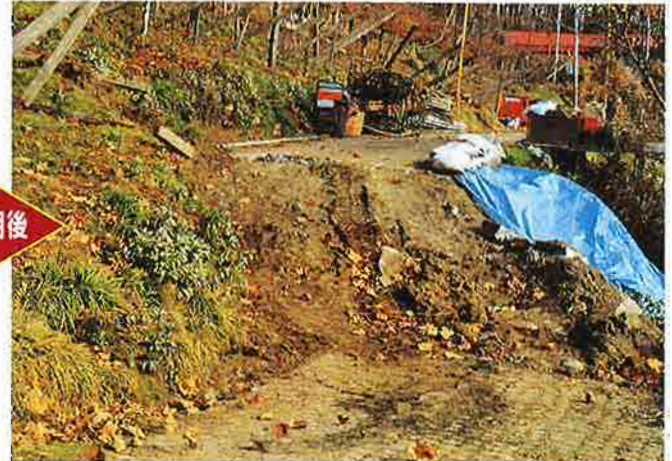
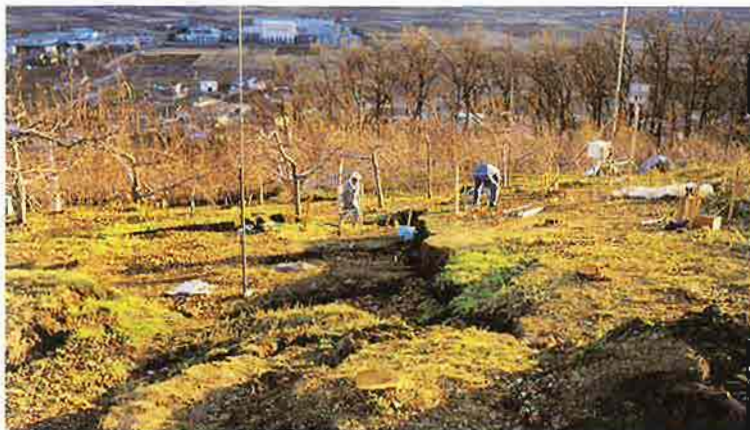
撮影：平成11年12月

撮影：平成12年1月

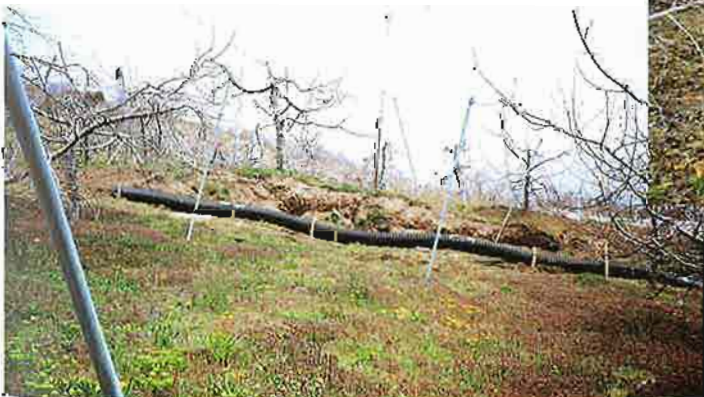
撮影：平成12年4月

側方亀裂部(西側)の変化

地すべりの発生から3カ月経過した時点で50cm以上の段差ができた。

リンゴ畑内に、直進性のよい断層のような亀裂が生じた。亀裂付近のリンゴの木だけ傾いていることが分かる。

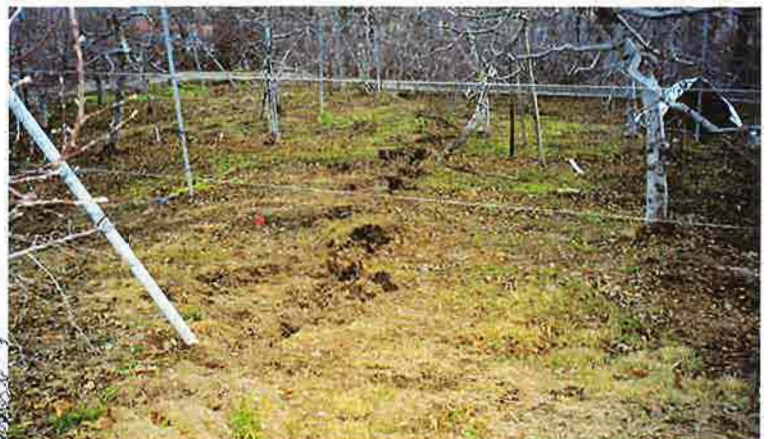
撮影：平成12年1月

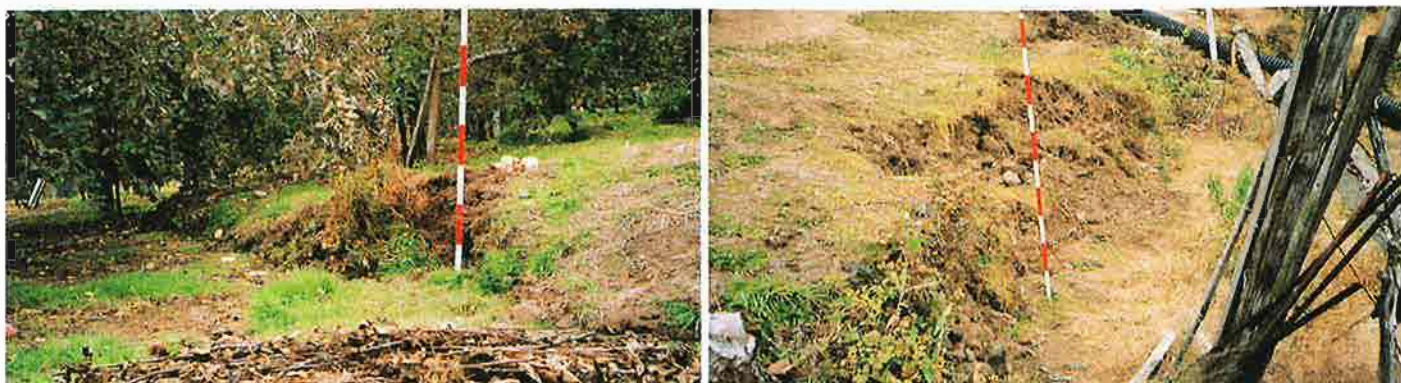
地すべり末端部の変化

平成11年12月1日の段階で、地すべりブロック末端部に明瞭な土塊の押し出しが生じる。

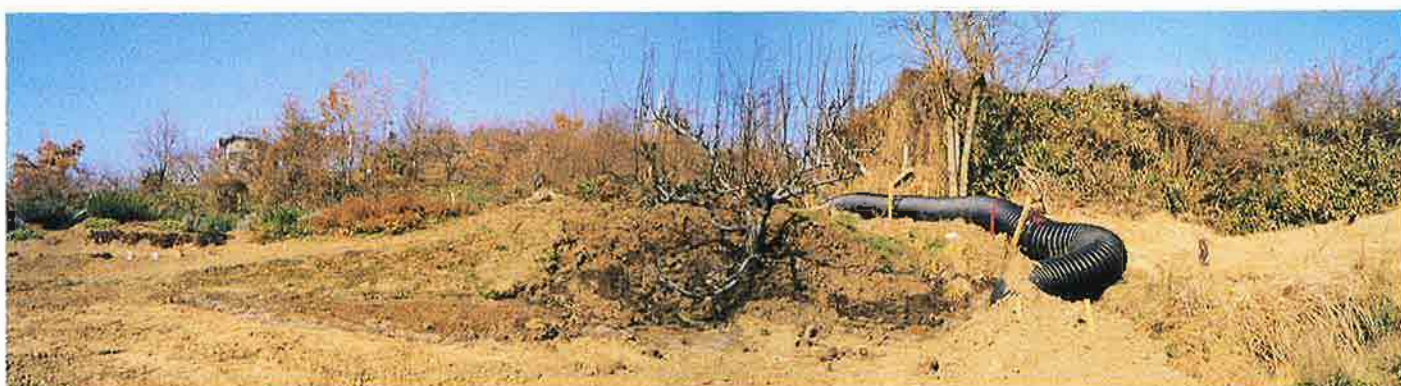
写真中央…土塊と共に押し出された梅の木が手前に倒れている。

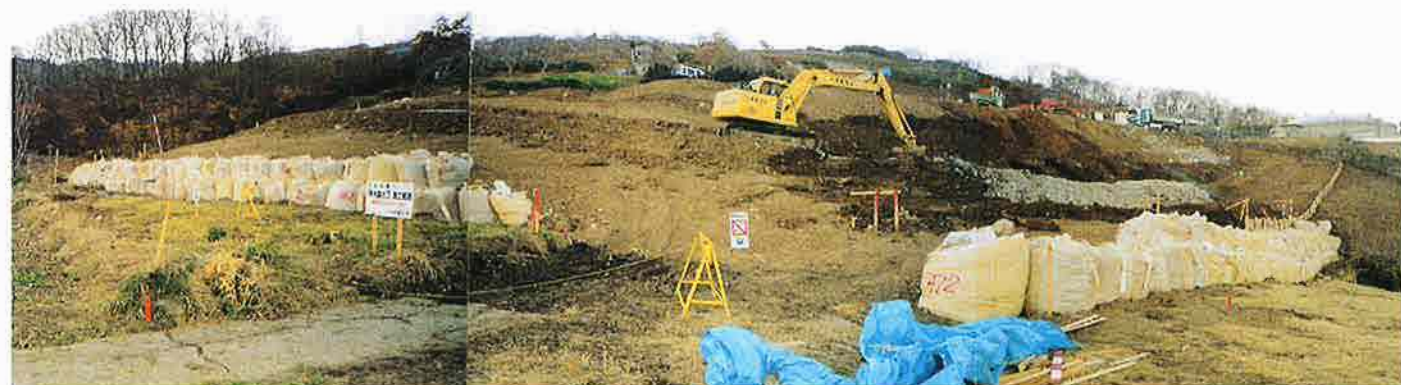
地すべり末端部の対策工事状況（平成12年1月）

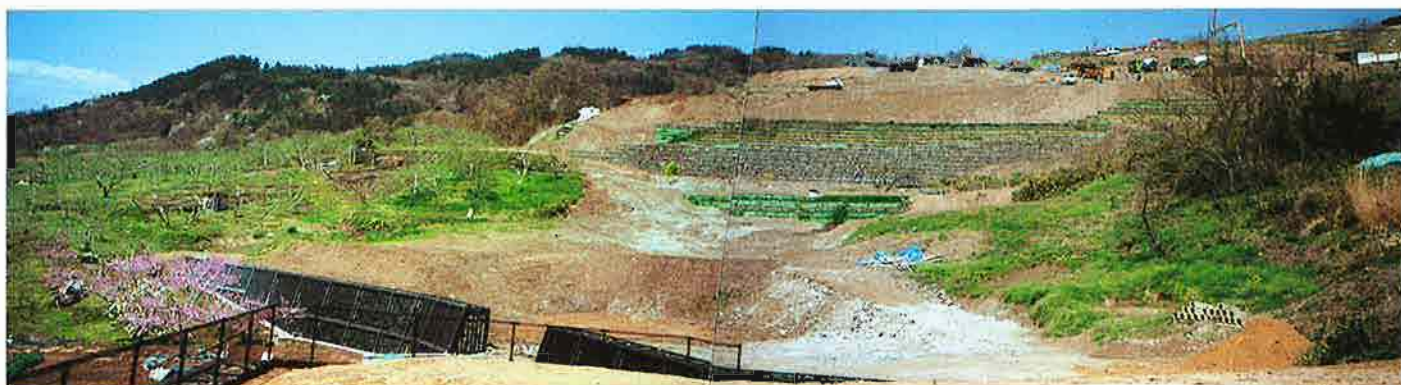
押さえ盛土工概成時（平成12年5月）

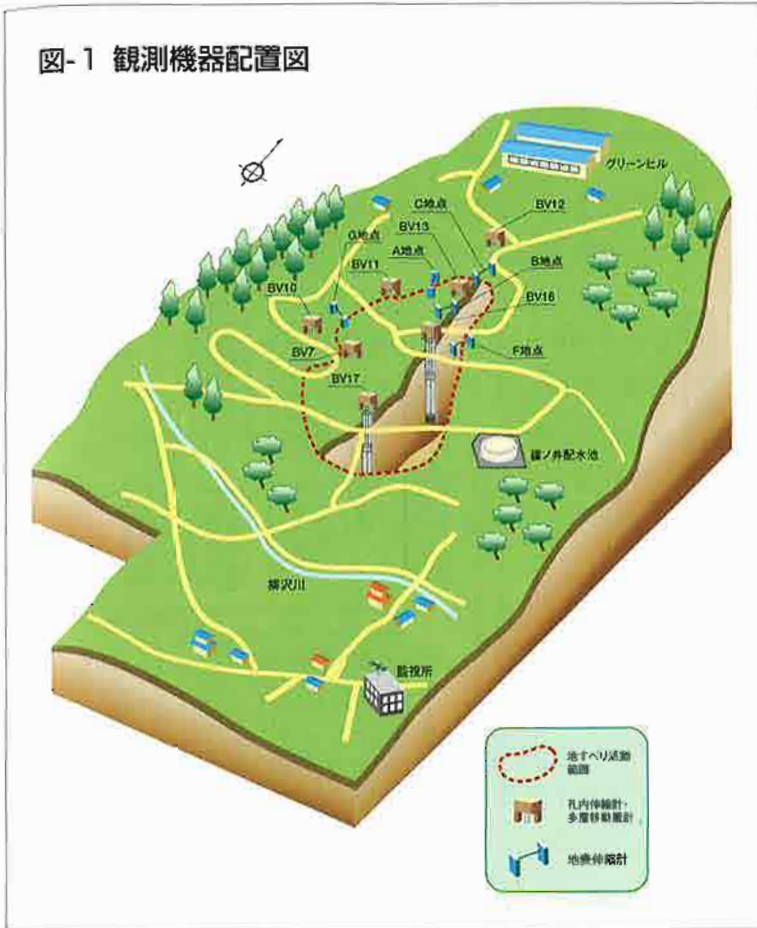
図-1 観測機器配置図

地すべり発見の翌日、地すべり変動状況を定量的に把握する目的で、地すべり頭部に伸縮計を3基、東側ブロックに2基設置し、観測を開始した。その後地すべりの進行にともない、側方亀裂が発生した地点に順次増設した。また、調査ボーリング孔を利用した孔内伸縮計を頭部に配置した（図-1）。

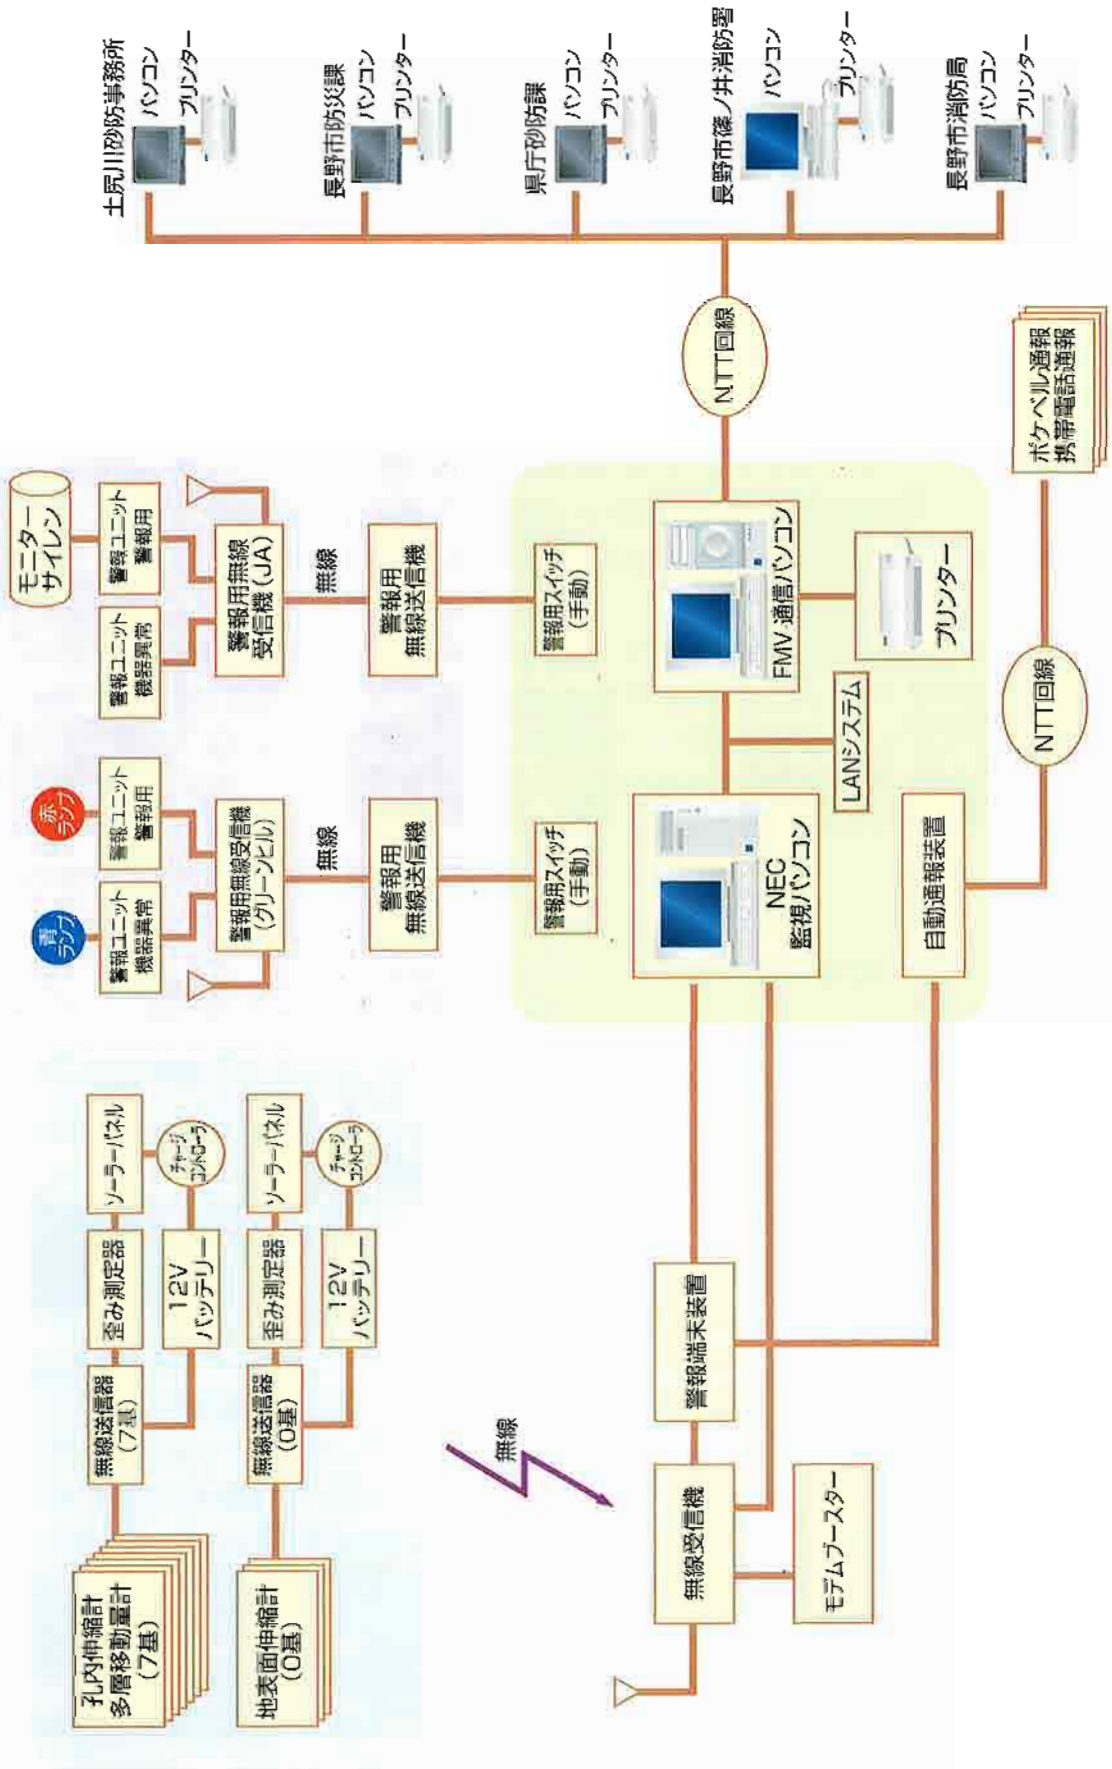
無線地すべり監視システム総合チャート図

参考: 4mm/1時間移動した時のグラフ

移動速度が徐々に大きくなる中で、横孔ボーリング工、排土工、表面排水工などの応急対策が実施されることになり、その作業に警報用の配線が障害となるため、警報装置の無線化を図ることとした。

同時に監視人員の負担軽減と夜間のデータ収集を目的として、移動量についても監視小屋に無線送信できるシステムを作ることにした。システムの配置は、以下のようである。

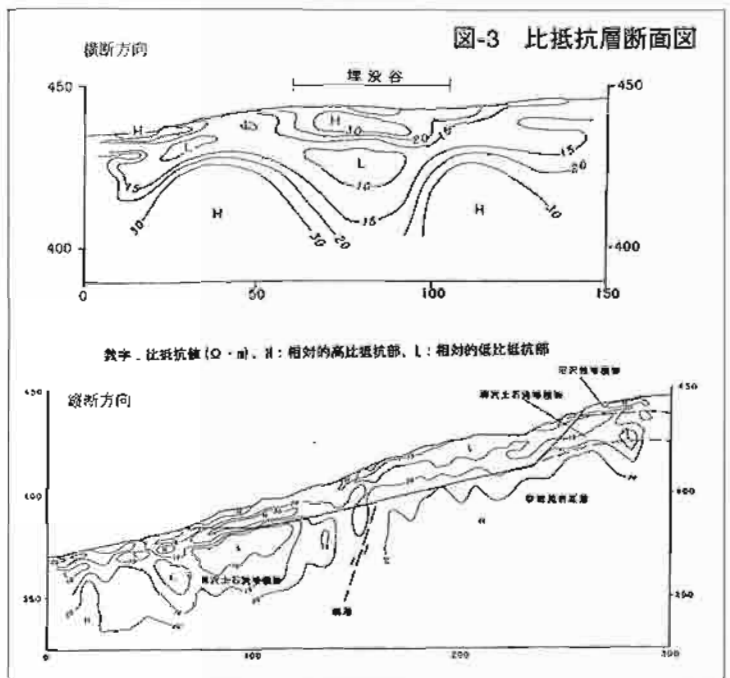
電気探査の結果では(図-3)、柳沢土石流堆積物に相当する低比抵抗部と、その下位の砂岩泥岩層

に相当する高比抵抗部が明瞭に区分され、計測で得られた地すべり面は、両者の境界部(20Ω・m付近)にあっていた(図-3下図)。ところが、斜面のほぼ中央で高比抵抗層が低比抵抗層に変わっているという結果が得られた。この不連続は断層と考えられた。一方、地すべり上方の横断方向の測線では、柳沢土石流堆積物に対比される低比抵抗層が大きいたれこみ、埋没谷のような分布となっていることが明らかとなった(図-3上図)。埋没谷は地すべりの東側側方に向かってのびていること、埋没谷にあたる位置で掘削したボーリングでの地下水量が、周辺のボーリング孔におけるそれよりかなり多いことなどから、今回の地すべりに大きな影響を与えている可能性が明らかとなった(図-4)。

このように、ボーリング・電気探査をもとにして決定された地すべり面で、地すべり解析がおこなわれ、対策工事が計画された。

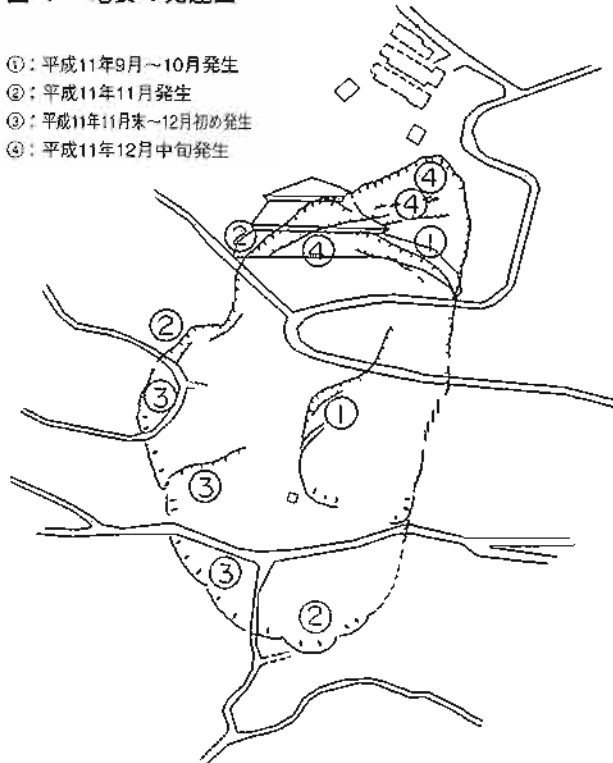
図-7 亀裂の発達図

地すべり発生直後、亀裂ははっきりしていたのは冠頭部と東側であった。中央付近に縦方向の亀裂もこのころから発生していた。その後、亀裂は

- ①：平成11年9月～10月発生
- ②：平成11年11月発生
- ③：平成11年11月末～12月初め発生
- ④：平成11年12月中旬発生

西側へ拡大していった(図-7)。さらに地すべりの東側半分では細かな亀裂が入り、複雑に移動していた。東側に設置したNo.1孔のパイプ歪計はいくつかの深度に地すべり面が形成されたのに対し、西側のNo.7孔のパイプ歪計でのすべり面は1層であった(図-8)。

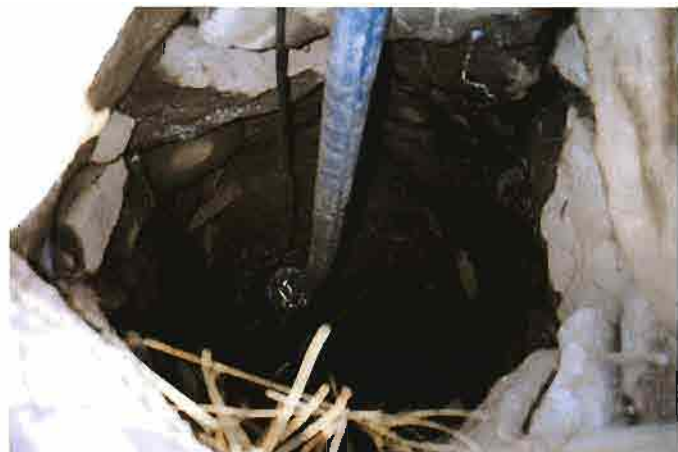
井戸内部（汲み上げ後）

その滑動には地下水が大きな誘因となっているものと推定される。地すべり発生前、斜面には多くの井戸が分布していた。地すべりブロックの外側にある井戸は地下水の出が悪いのに対し、ブロック内とその上方の埋没谷の位置にある井戸は地下水の出がよかったようである。このことからみて、地下水は地すべり上部に連続する埋没谷に沿って流下し、地すべり地に供給されていた。また、地すべり発生直後、冠頭部の亀裂はほぼ地表まで

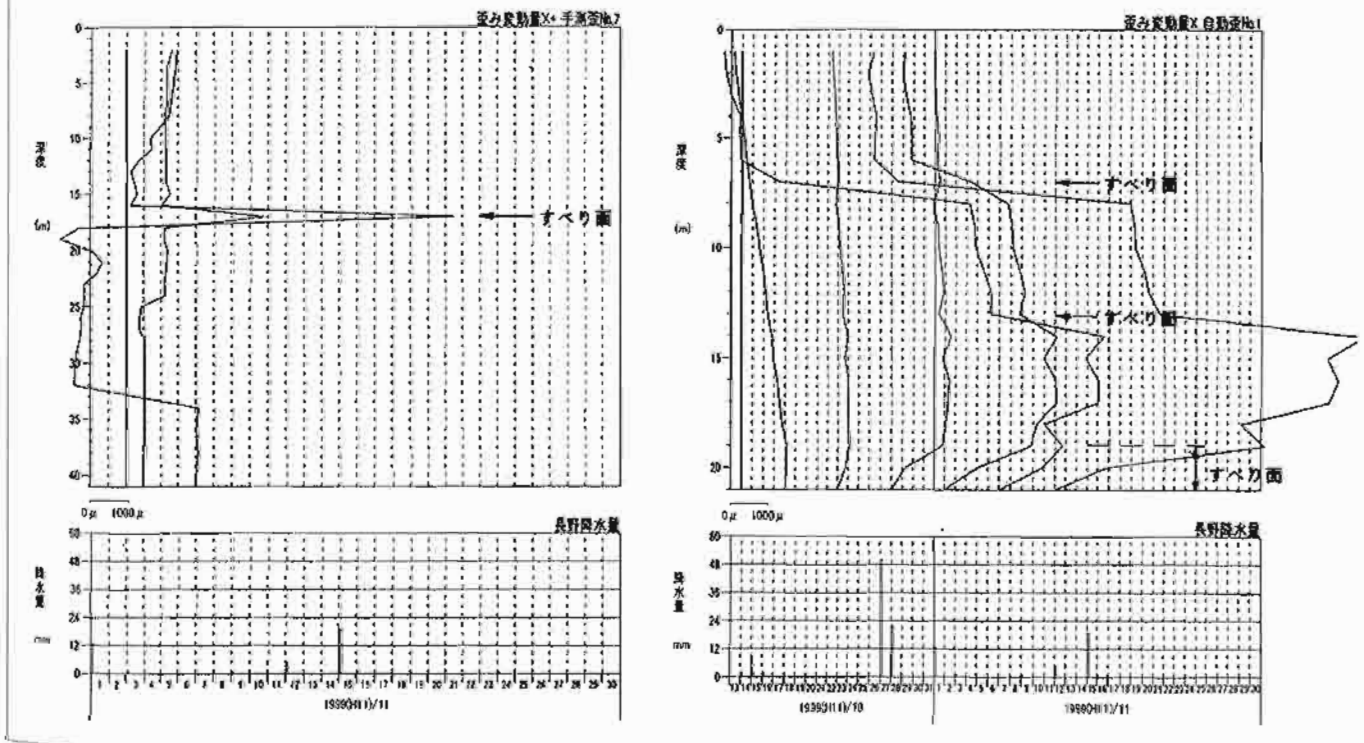
図-8 No.1・No.7孔の歪柱状図

このような点からみて、今回の地すべりでは京側が最も不安定になり、そこから滑動が始まり、西側へ波及していったものと推定される。西側半分では全体が一体になって滑動していた。その後、平成11年12月末になると、主動域の土塊が滑動したことにより、不安定となった上部の土塊がすべり出したものと思われる。

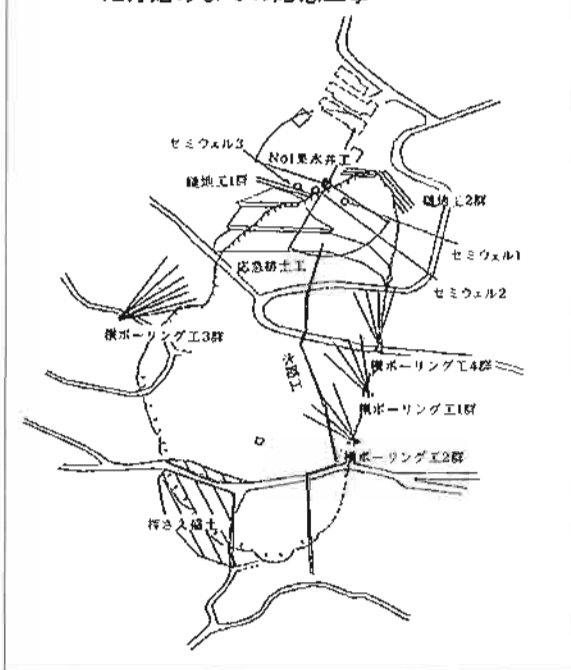
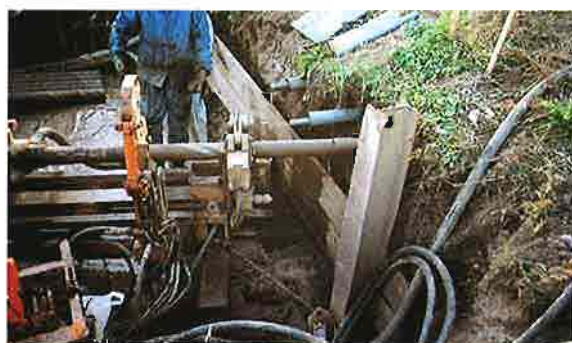
図-9 地すべり発生直後から
12月始めまでの応急工事

より破損して、撤去せざるを得なくなっている。また、井戸の地下水を排除するため、各井戸に排水ポンプを設置し、そこからの排水もおこなった。地すべりブロック外からの横ボーリング工による地下水排除も計画され、実施された。この工事は地すべり移動量が急増しだした11月からの着手となったため、地すべり移動により掘削ができなくなり、1日で掘削できる長さの掘削のみで終了せざるを得ない状態であった。この部分での多くの排水が予想されたが、施工後のボーリングからの排水は、必ずしも十分な量ではなかった。横ボーリング工掘削位置の選定にあたっては、地すべり全体のなかでも変動が目立つ地すべり東側を中心として設定した。(図-9)

横ボーリング工

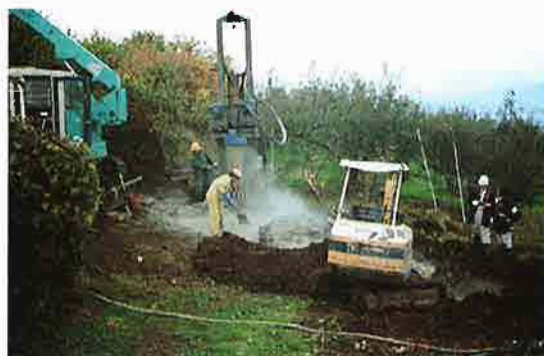
セミウェル工

地下水流入を防止する工法としては、すべり面が深いため、集水井によらざるを得なかったが、集水井の施工には最低でも1か月は必要で、その間をつなぐ意味で短時間で施工可能な工法を検討したそこで、エアハンマー工法で径300mmの深井戸を掘削し、そこからポンプで強制排水をおこなう工法（セミウェル工法）を採用した。この工法は、一般にも集水井が掘削終了するまでの補助的工法として採用している。この工法では掘削をしながらケーシング管を追い込んでいく特殊な工法で、掘削終了と同時に井戸が完成することから、工期を短縮できるメリットがある。この工法

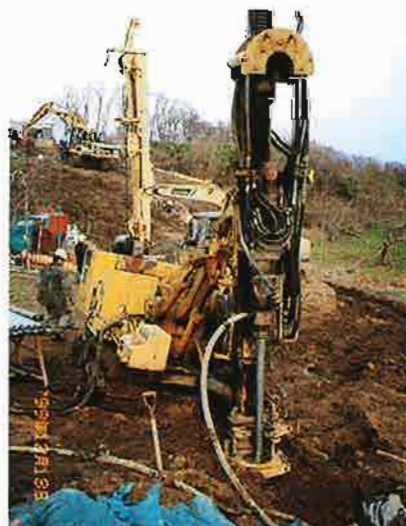
縫地ボルト工

が、排土工の着手を躊躇させていた面もある。そこで、二次地すべりの誘発を防止するための工法として、杭打工・アンカー工・縫地ボルト工が検討された。その中で、短期間に施工が可能な縫地ボルト工を採用し、冠頭滑落崖背後で施工された。それと同時に排土工が12月4日から着手された。

縫地ボルト工は径90mmのプレボーリングをおこなった穴に、径32mmの異形鉄筋を挿入し、そ

の剪断力で地すべりに対抗しようとするもので、鉄筋は4mピッチの千鳥配列で2列～4列挿入した。鉄筋の長さは排土基底面より5m下まで挿入するものとした。縫地ボルトは2回にわたり施工された。1回目は排土工の背後部分で、2回目は排土後に拡大した部分の滑落崖背後である。(図-11)

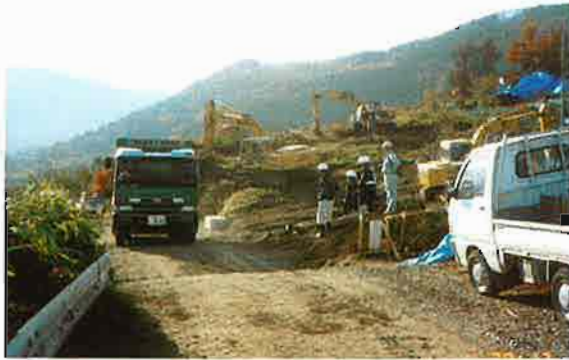
排土工1号車（平成11年12月4日）

このときの排土工は、冠頭滑落崖の範囲内で市道の高さまでとした。その量はおよそ7,000m³であった。排土した土砂は地すべり末端部での押さえ盛土として利用された。この時点での押さえ盛土は地すべり末端の西側のみであった。その理由は地すべり末端の東側下方には古い地すべり地形があり、押さえ盛土がその二次地すべりを誘発することが懸念されたからである。

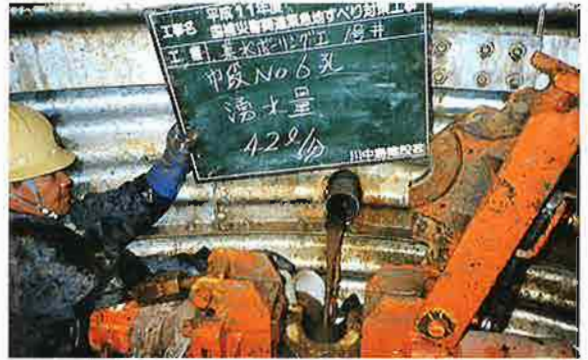
1号集水井と集水ボーリングからの出水状況

工事が可能になってきた。そこで、日移動量が10mm/day以下となった5月始めより、地すべりブロック内で2基の集水井(4号、5号)の掘削を開始した。活動中の地すべりブロック内の工事となるため、施工の安全性に配慮し、井筒の材料はコンクリートセグメントとし、簡易シールド方式の掘削をおこなった。これらの集水井からの排水量は比較的多く、地すべりの冠頭部に地下水が集中していたことが明らかになった。また、施工後に設置された地下水位観測孔の地下水位は深度20m程度まで低下しており、降雨があると一次的

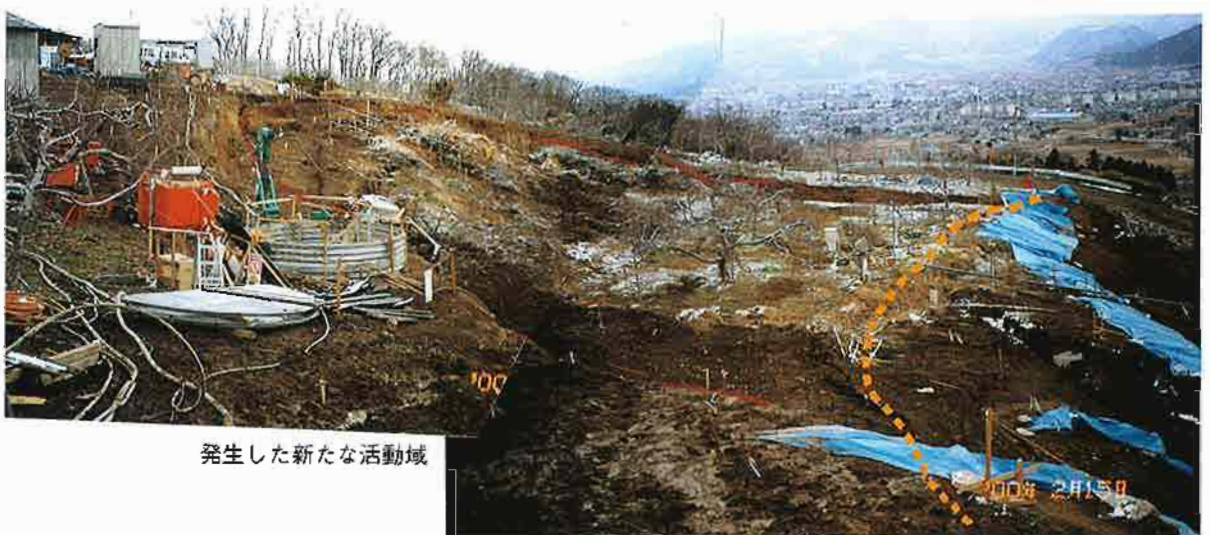
発生した新たな活動域

この排土の効果は地すべり移動量にただちに現われ、移動量は10mm/day以下に低下した。ところが、排土が終了すると同時に排土部上部に新たな活動域が出現し、排土工が効果を発揮しなかったような見方をする向きもある。

没谷の延長部)の地下水を排除するために地すべりの京側外側に2基の集水井を掘削したが、それらの集水井からの排水量も十分とは言えなかった。

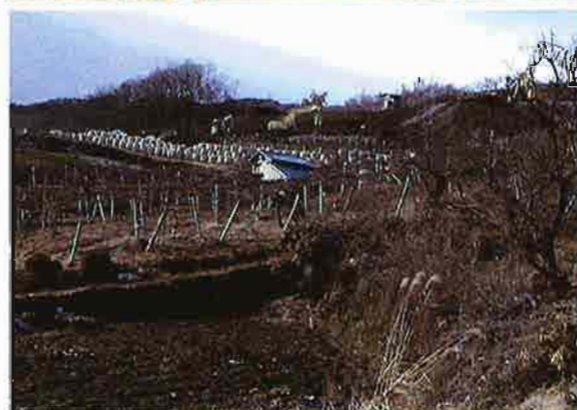
押さえ盛土工施工状況

このように、排土工が限界になっていること、ブロック内での工事施工が不可能な状態が継続していたため、平成11年1月には押さえ盛土を積極的に施工する方針が再確認され、それまでおこなっていなかった末端部東側の押さえ盛土も開始された。押さえ盛土の材料は下石川の近くで実施されていた基盤整備事業で使用が予定されていた、新幹線のトンネルの掘削ズリを使用させてもらえることになり、平成12年1月中旬から開始された押さえ盛土は3月中旬までに25,000m³の盛土を終了することができた。押さえ盛土の量の決定にあたっては安定計算がおこなわれ、安全率を9%上昇させ、安全率をFs=0.98まで上昇させる量として決定されている。(図-12)

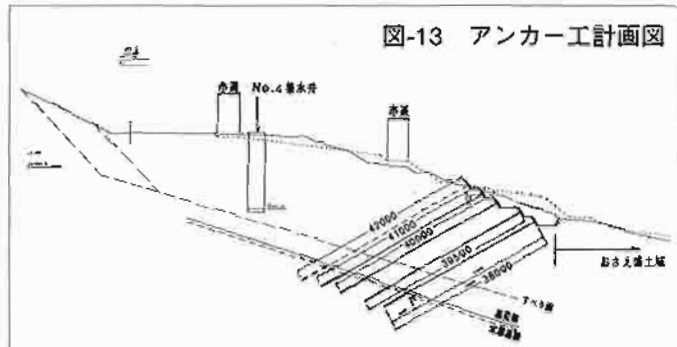
図-13 アンカー工計画図

抑止工としては杭工・アンカー工が考えられるが、本地区の場合、杭の根入れ地盤の強度が小さ

く、地すべり水平力が杭に作用した場合、根入れ地盤が破壊する可能性が大きいため、地すべり抑止力を分散できるアンカー工を採用することとした。アンカー工は現在施工中であるが、アンカーの完成により斜面の安全率は $F_s=1.15$ を達成することができる。

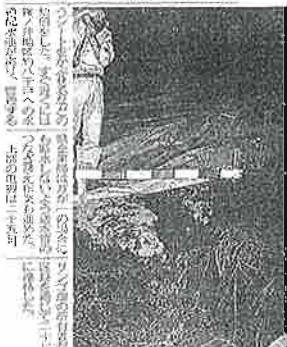
長野市篠ノ井の山腹で見つかる地滑り跡(28日午後1時45分)

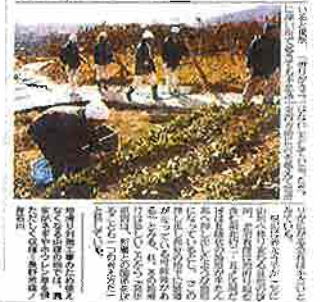
長野市篠ノ井地区の地滑り現場。崩壊した土砂が再び動く可能性がある。

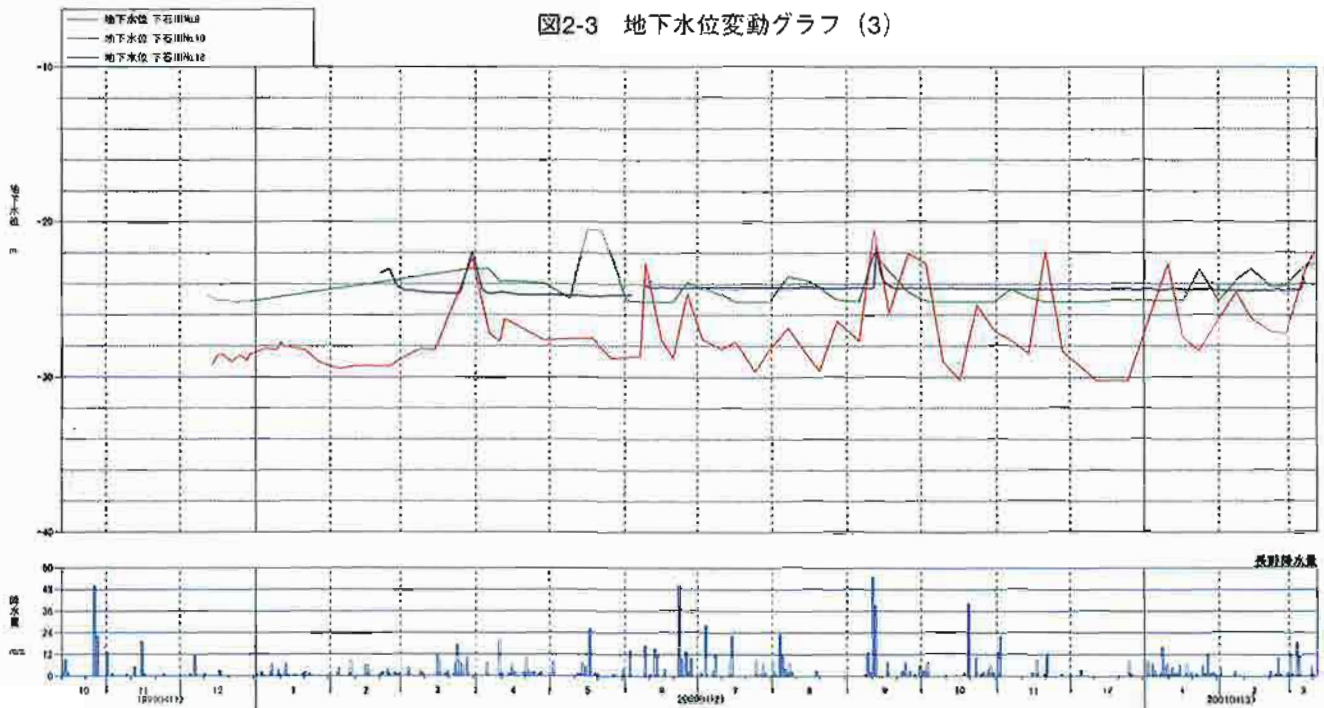
図2-3 地下水位変動グラフ (3)

主ブロック西側の観測孔はいずれも、地すべりの基盤となっているが砂岩泥岩中の水位を示しているため、地下水位は深い。なかでもNo.10・No.18は水位変動もほとんどな

く、観測期間中を通じ、ほぼ一定の水位を保っている。ところが、西側斜面の上部にあるNo.9孔は2~6mの水位上昇が認められる。水位が上昇する時期はNo.8で発生している降雨後の水位上昇時期とほぼ一致する。

主ブロック内に地すべり発生直後に掘削し、観測を開始したボーリング孔 (No.1・No.2・No.7) では、観測の開始とともに地下水位が低下する傾向がみられた。その傾向は地すべり斜面上部のNo.1孔で著しく、平成11年10月中旬から12月中旬までの水位低下量は6mにも達している。また、No.7孔でも水位は12月中旬まで水位が低下している。このような傾向は地すべり上方のNo.6孔でも認められるが、低下量は1m程度でかなり小さく、急激な地下水低下は地すべりブロック内で発生した特異な現象と推定される。この原因としては、地すべりの進行とともに土塊中のクラックが連続し、亀裂をとおり土塊中に滞留していた地下水が流下したことが考えられる。No.1の水圧計はすべり面以下に設置してあったため、この時期の後半にはすべり面以下の水圧を測定していたことになる。この点から見ると、間隙水圧が低下していたにもかかわらず、地すべりが活発化していたことになる。

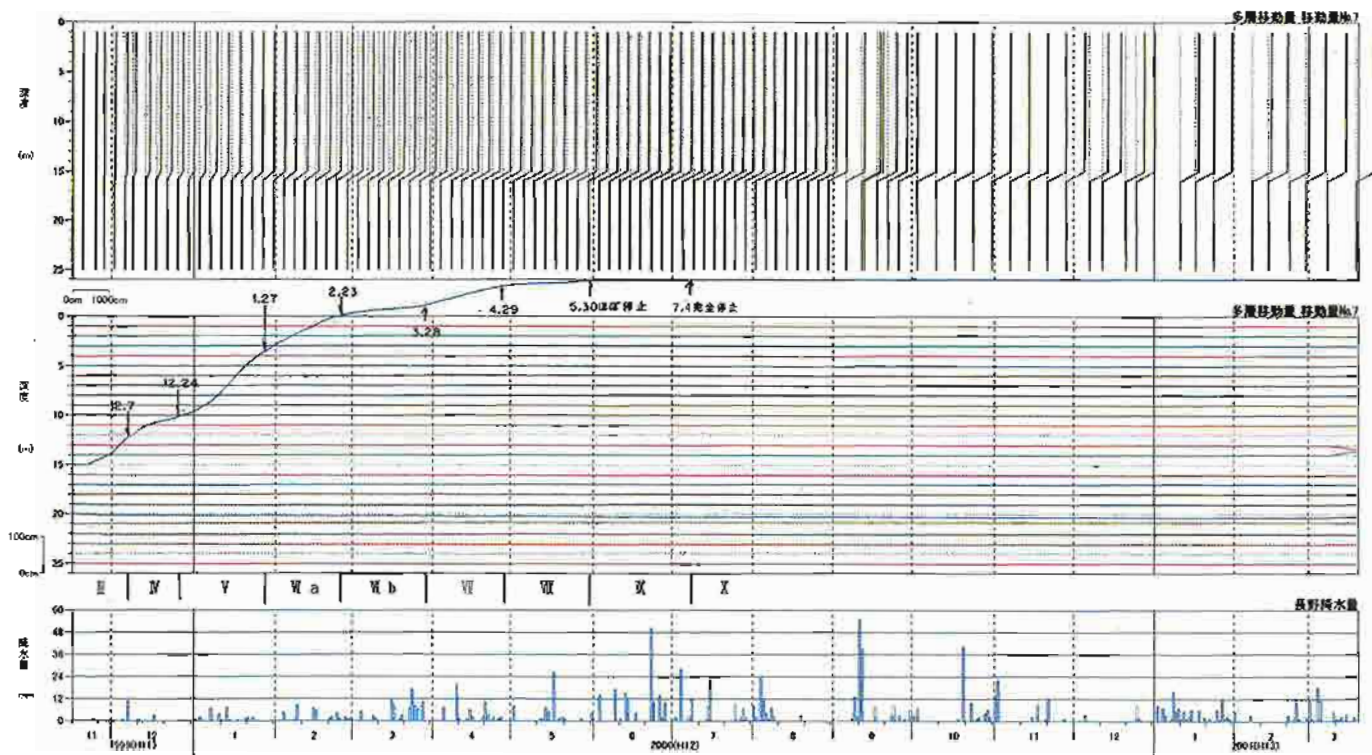
図3-1 多層移動量計変動図 (No.7)

多層移動量計は地すべり発生当初から観測を継続しているNo.7と平成12年1月以降に地すべりブロック内に設置した3基 (No.13・No.16・No.17) がある。

緊急排土の効果が現れ、移動量は20mm/日前後に減少した。しかし、12月28日になると排土部背後に新たな亀裂が発生し、再び移動量が増大する。ところが、移動加速度を調べてみると12月25日より増大に転じていることから、

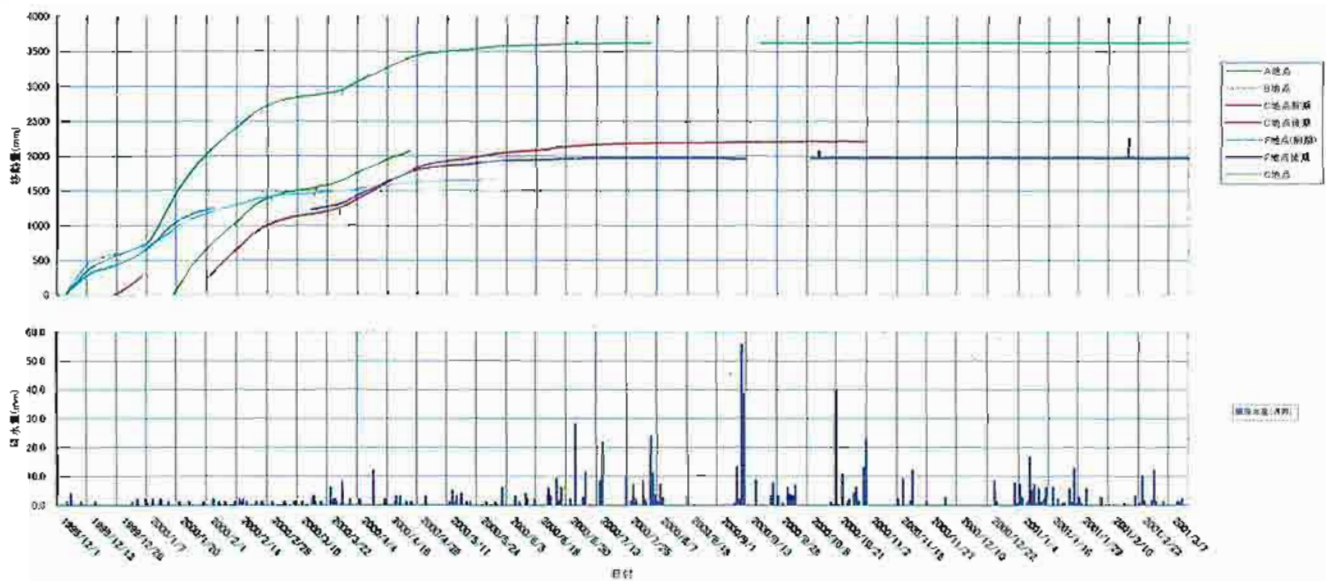
図4-1 下石川地すべり地表伸縮計自動観測結果（平成11年12月1日～平成13年3月7日）

地表観測計は地すべり発生当初には5基（A・B・C・D・E）設置していた。このうちD・Eはその後、本地すべりとは関係のない変状であることが明らかになっている。その後地すべりの進行にともない側方部に2基（F・G）の伸縮計を設置した。さらに地すべり中央に発生している亀裂を監視するために1基（H）を設置した。そのなかで、A・B・C（冠頭部）・F・Gの観測は自動観測に変更し、計測結果は監視ステーションで自記記録をおこなった。

自動観測の結果は図4-1に示す。また、同時におこなっていた目視による測定結果を図4-2～図4-5に示す。
