土石流が街を襲った

平成十八年七月豪雨

長野県土砂災害の記録

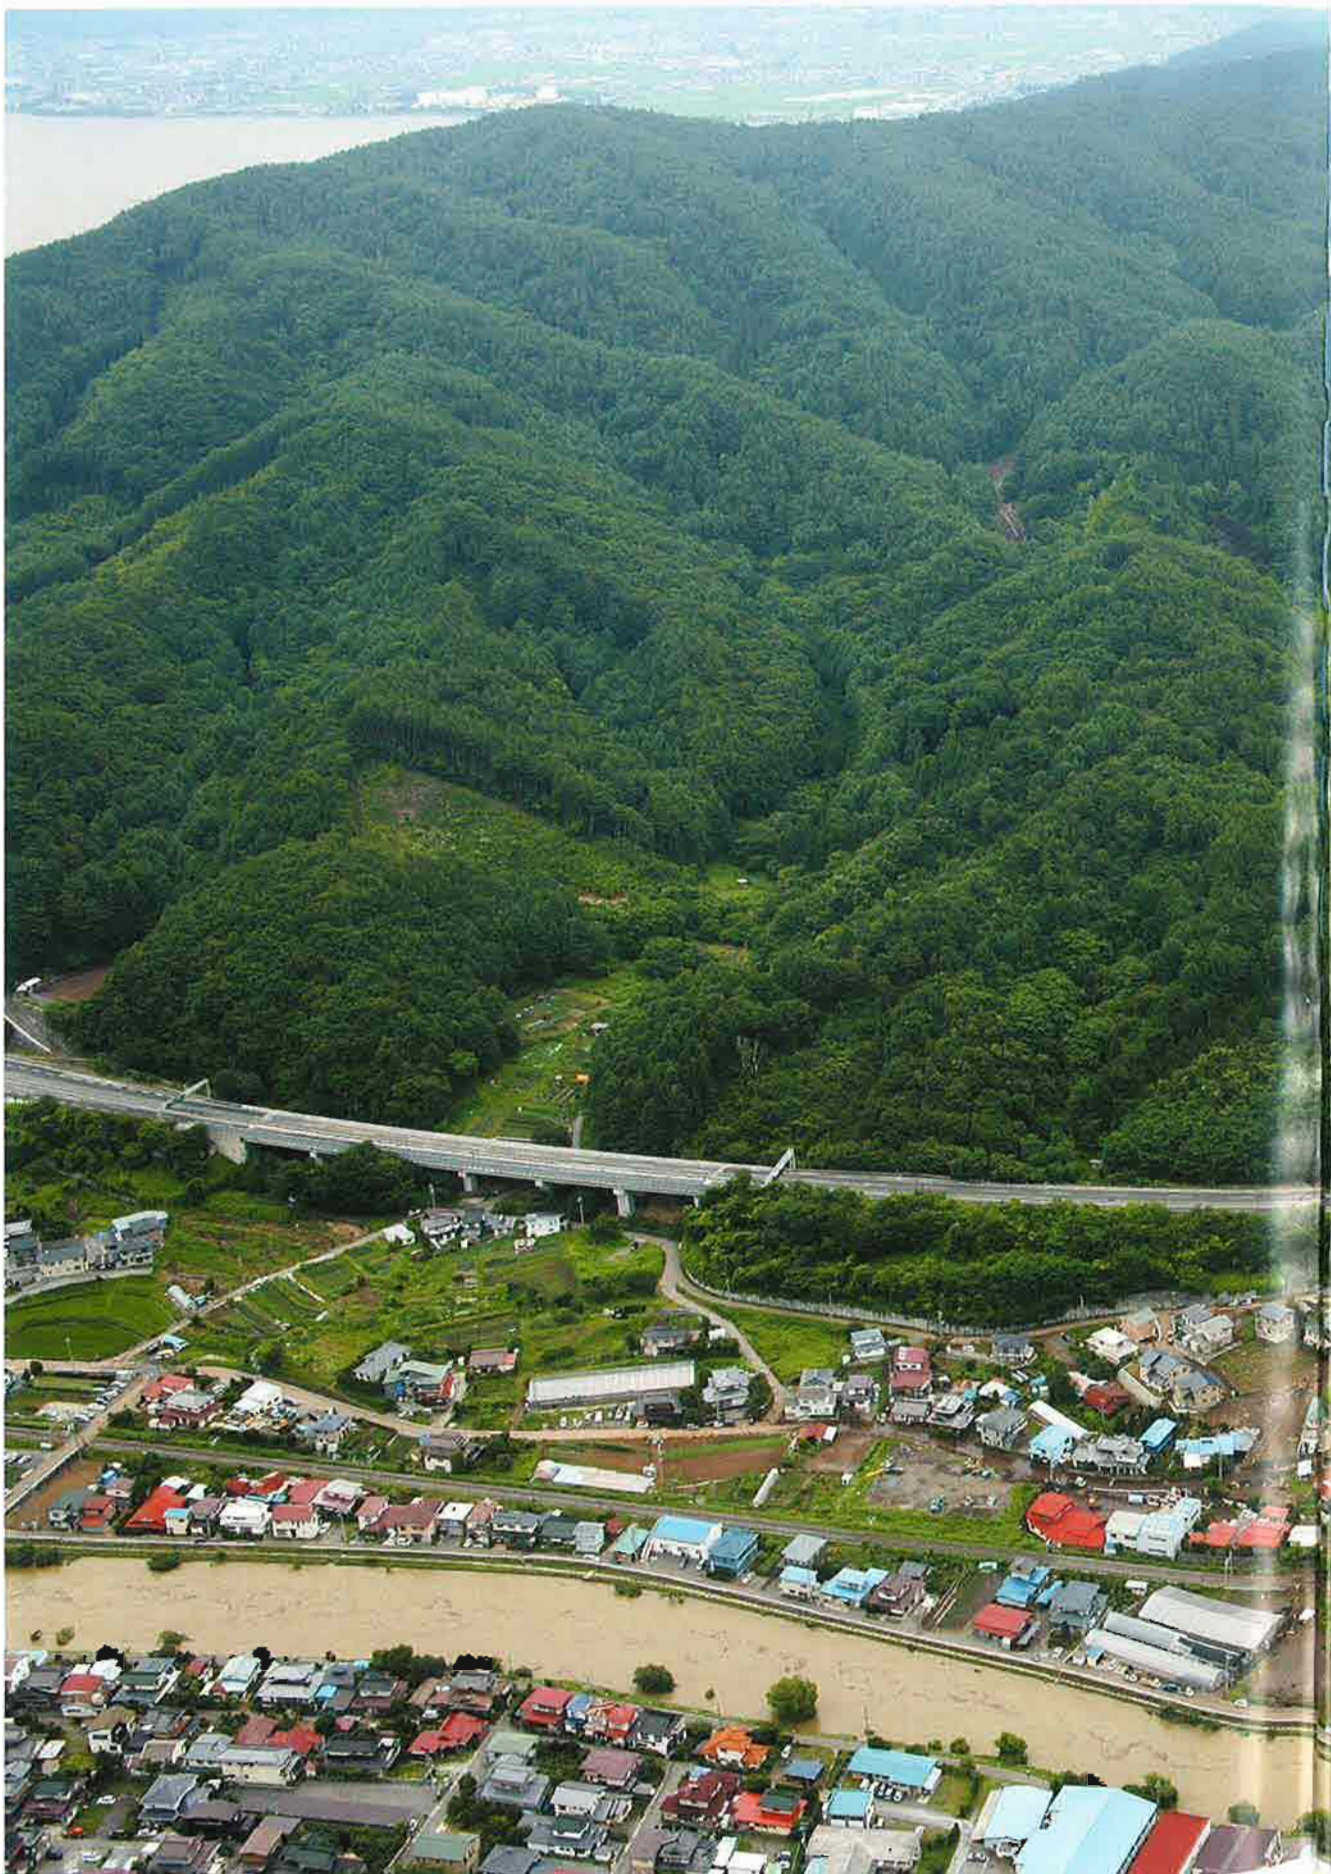
志平川(川岸橋原)

手前は諏訪湖から流下する天竜川。土石流が発生した山裾に中央自動車道、被災集落内をJR中央東線が通過している。

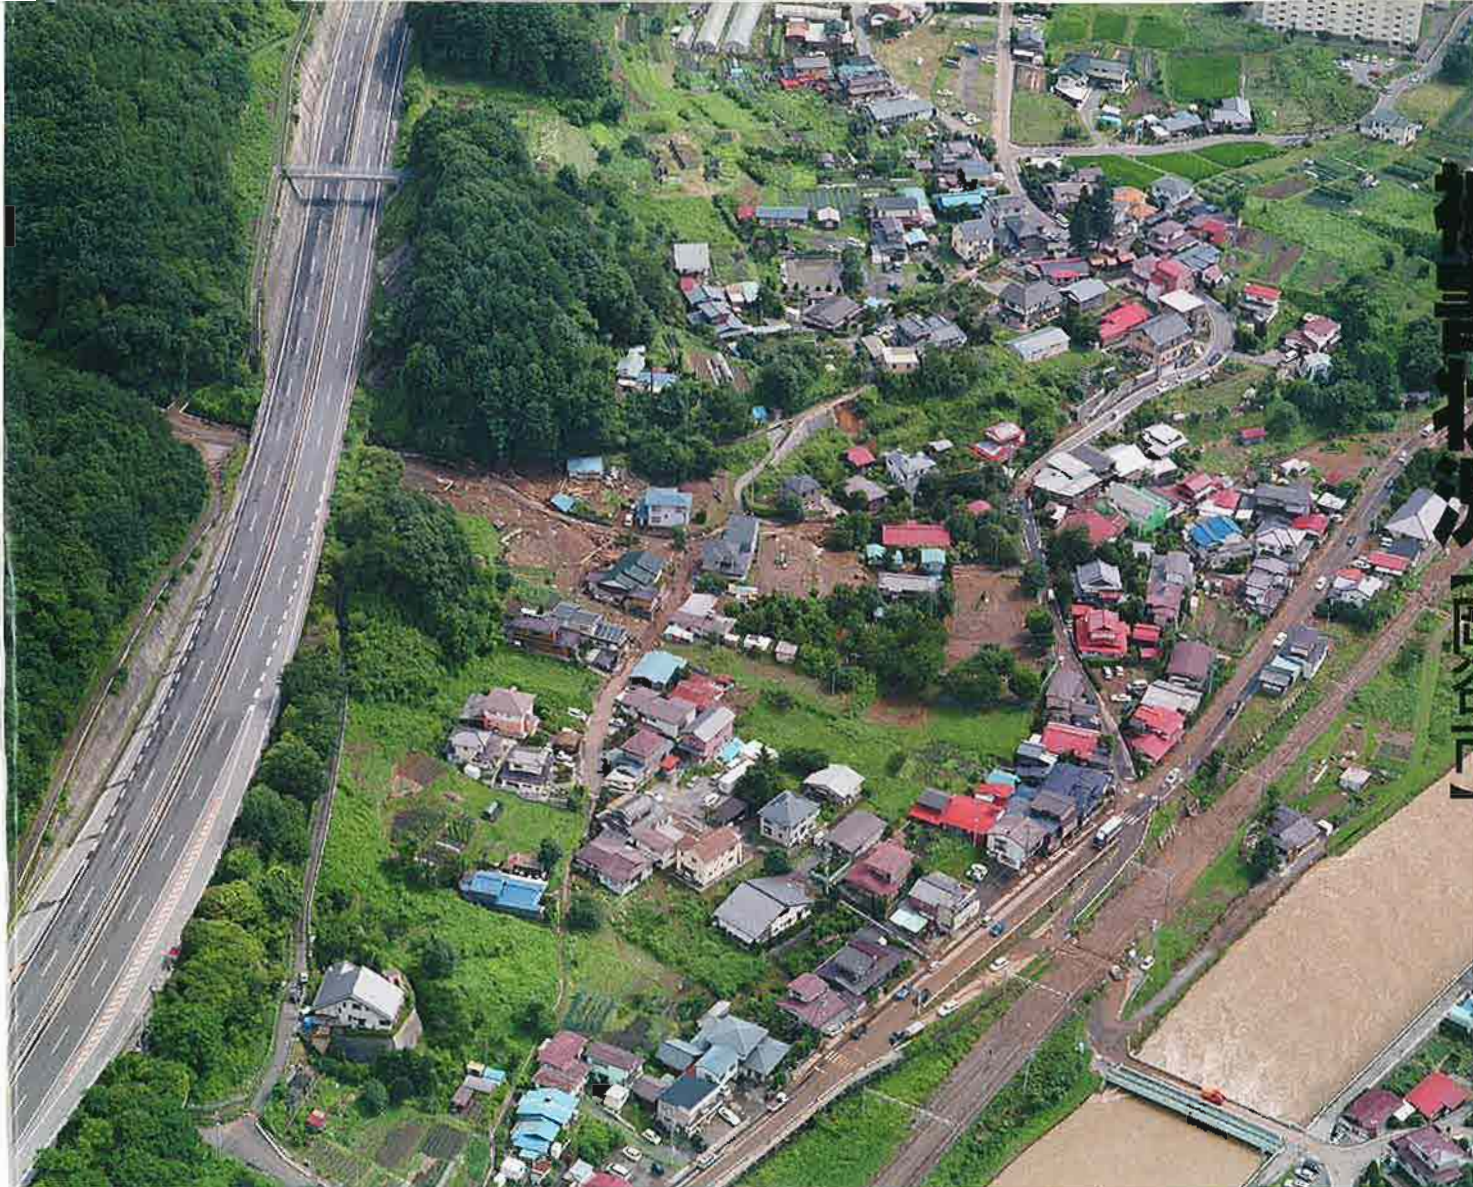
的場川(川岸駒沢) 土石流発生状況

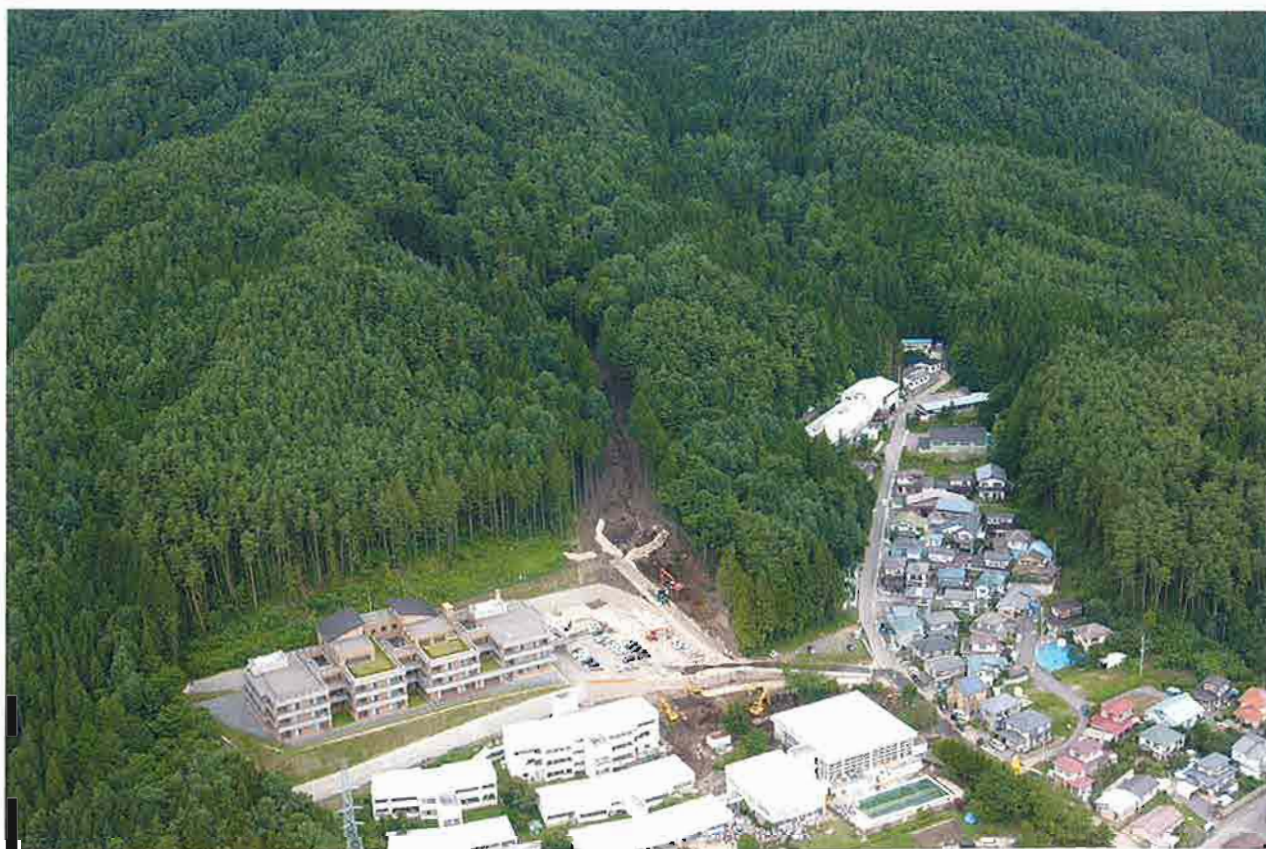
横河川左支川(上の原) 土砂流出範囲に特別養護老人ホームと小学校

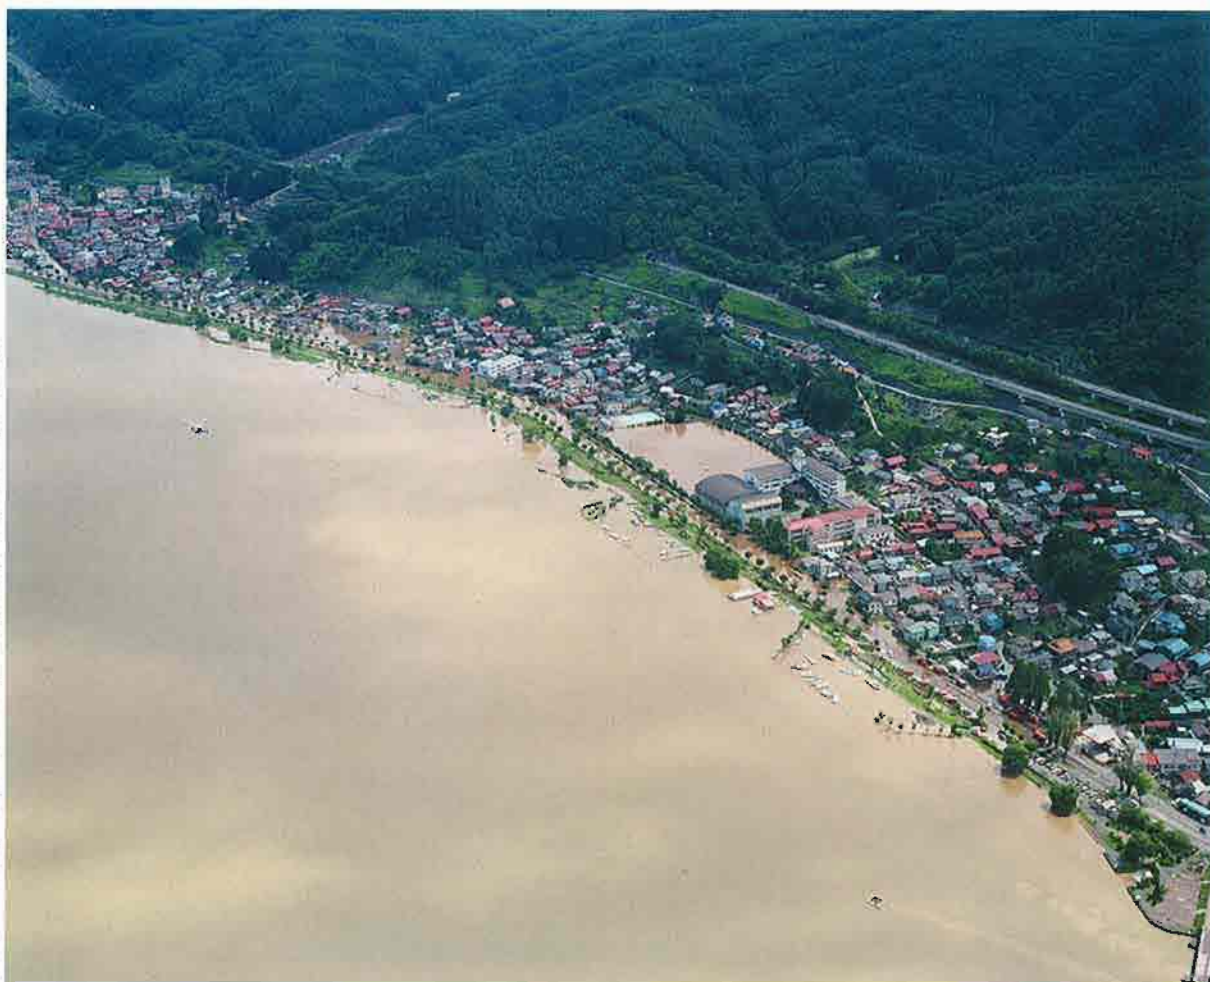
湊地区浸水状況（小田井沢川等からの土石流に伴う浸水）

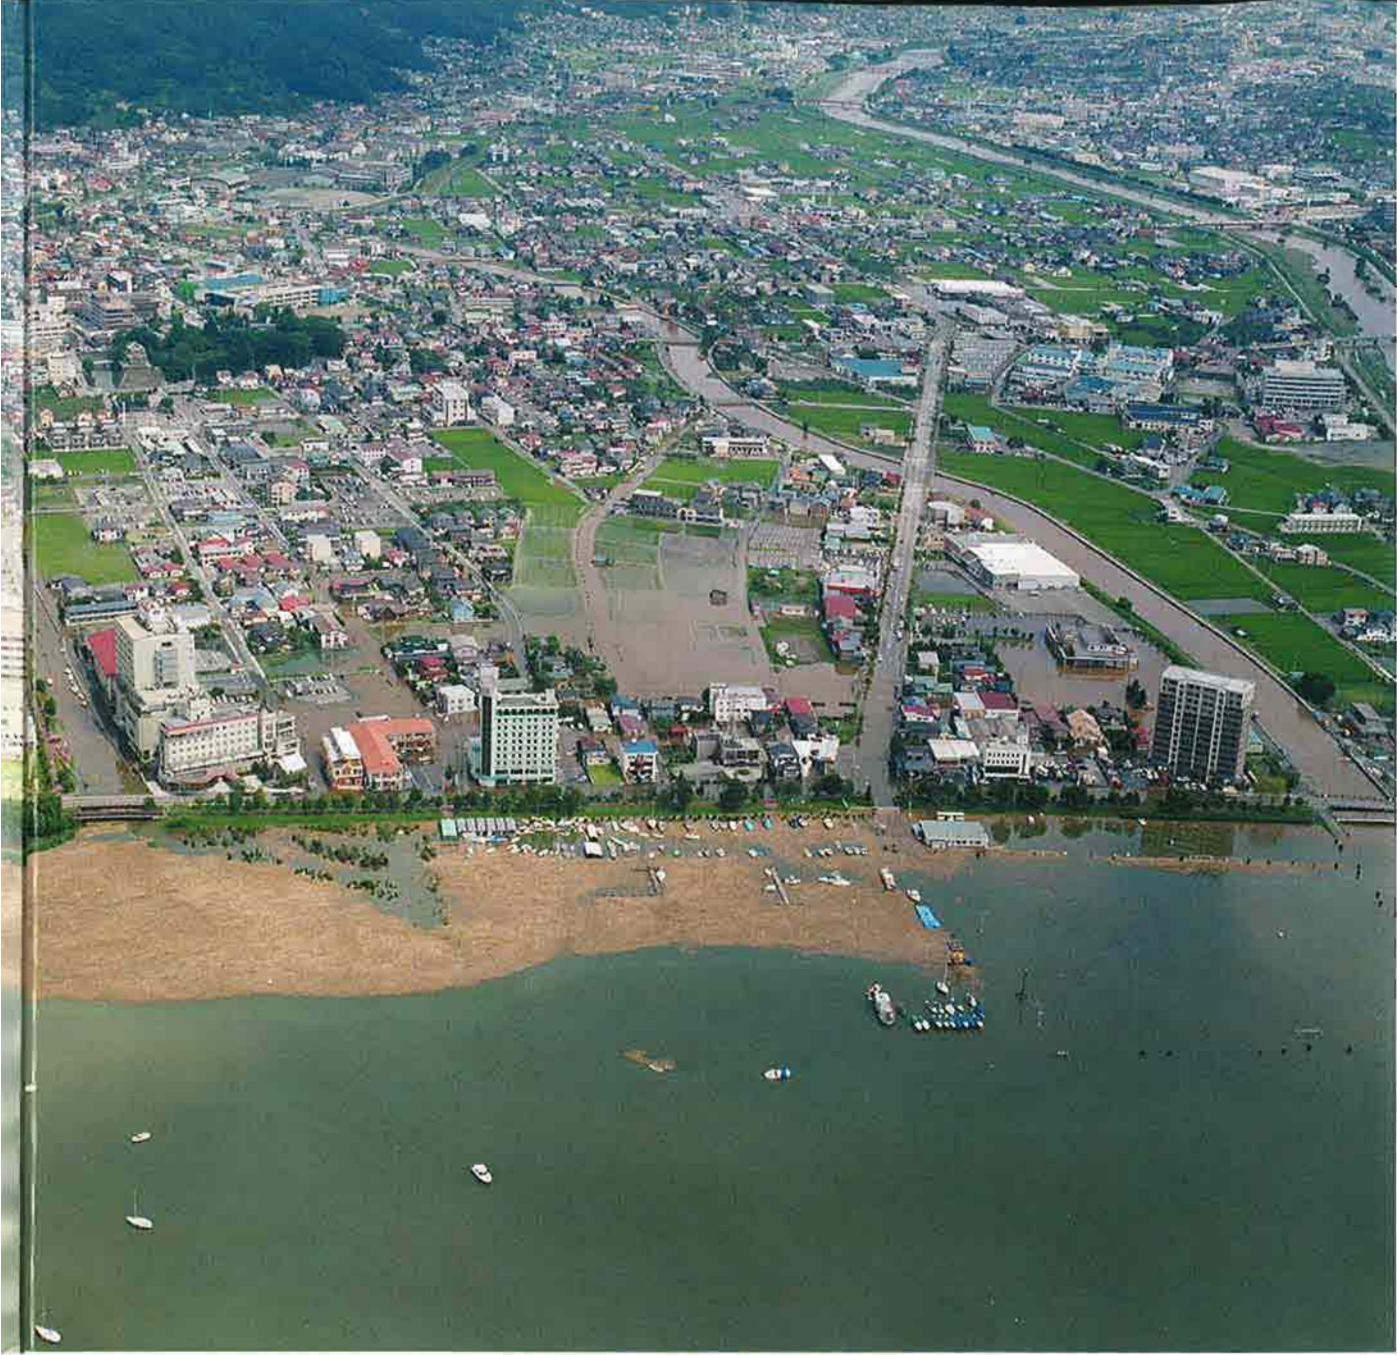
島崎地区浸水状況
(湖に浮かぶのは葦や流木)

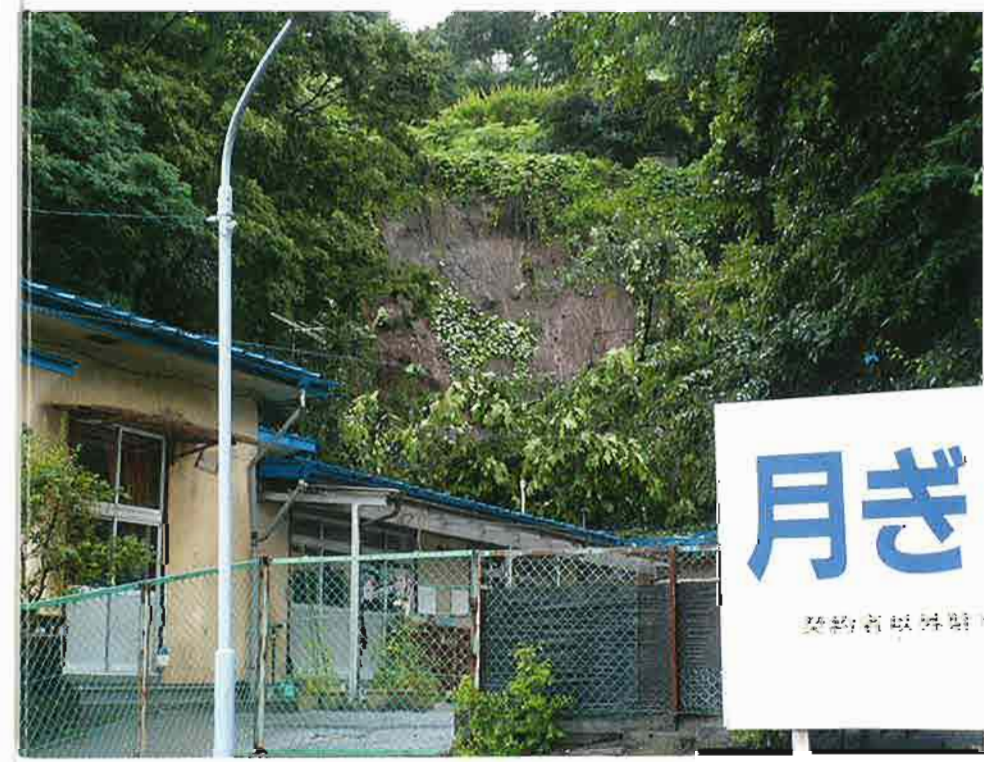
湯の脇地区・片羽保育園裏崩落状況

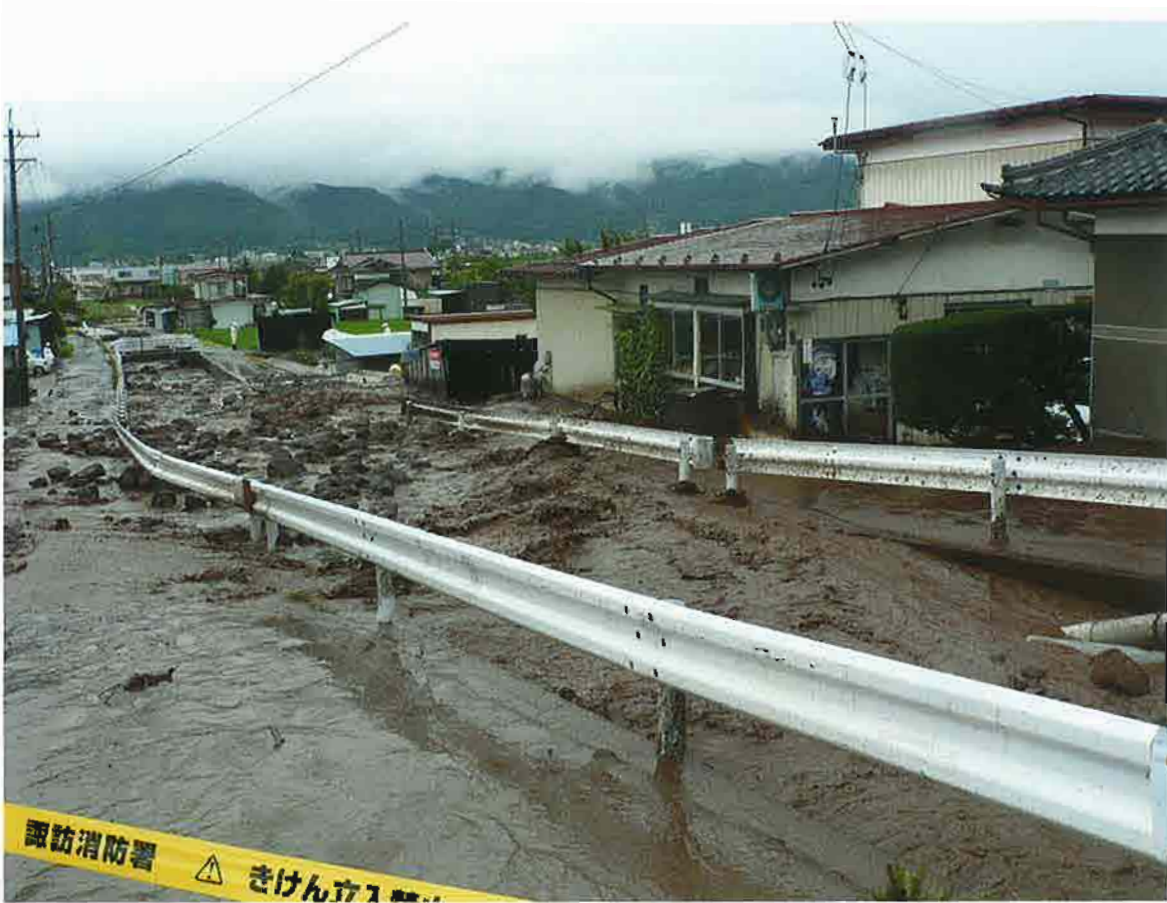
中ノ沢川(北真志野)土石流発生状況

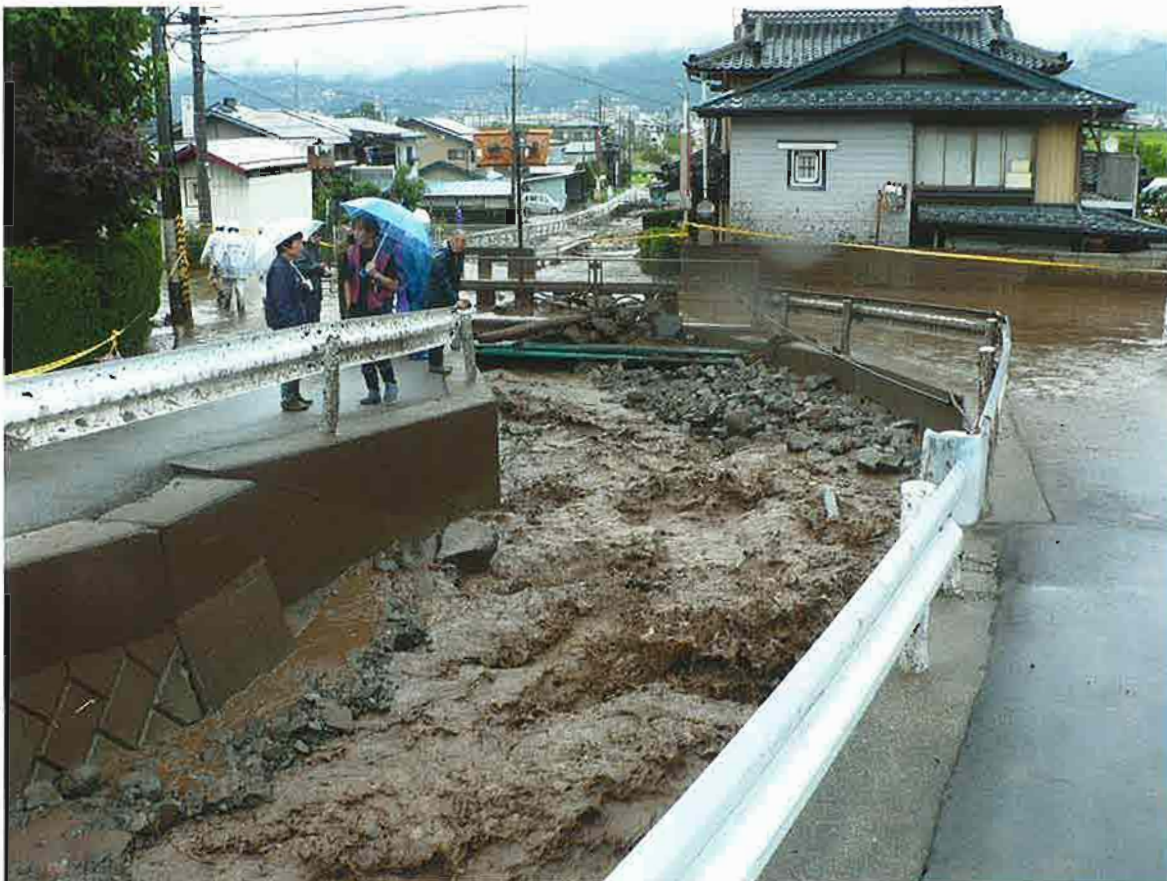
中ノ沢川(北真志野)土石流による県道浸水状況

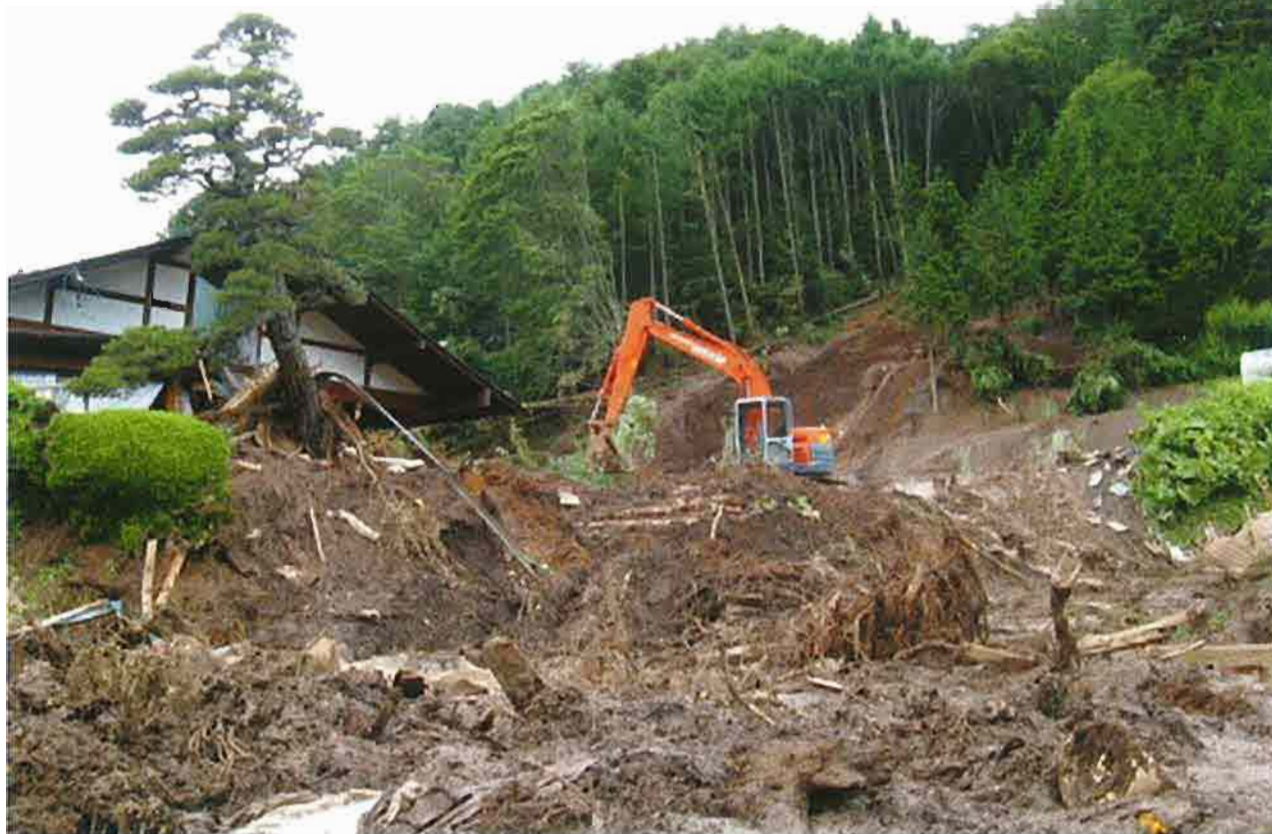
小野中村地区 がい崩れ発生状況

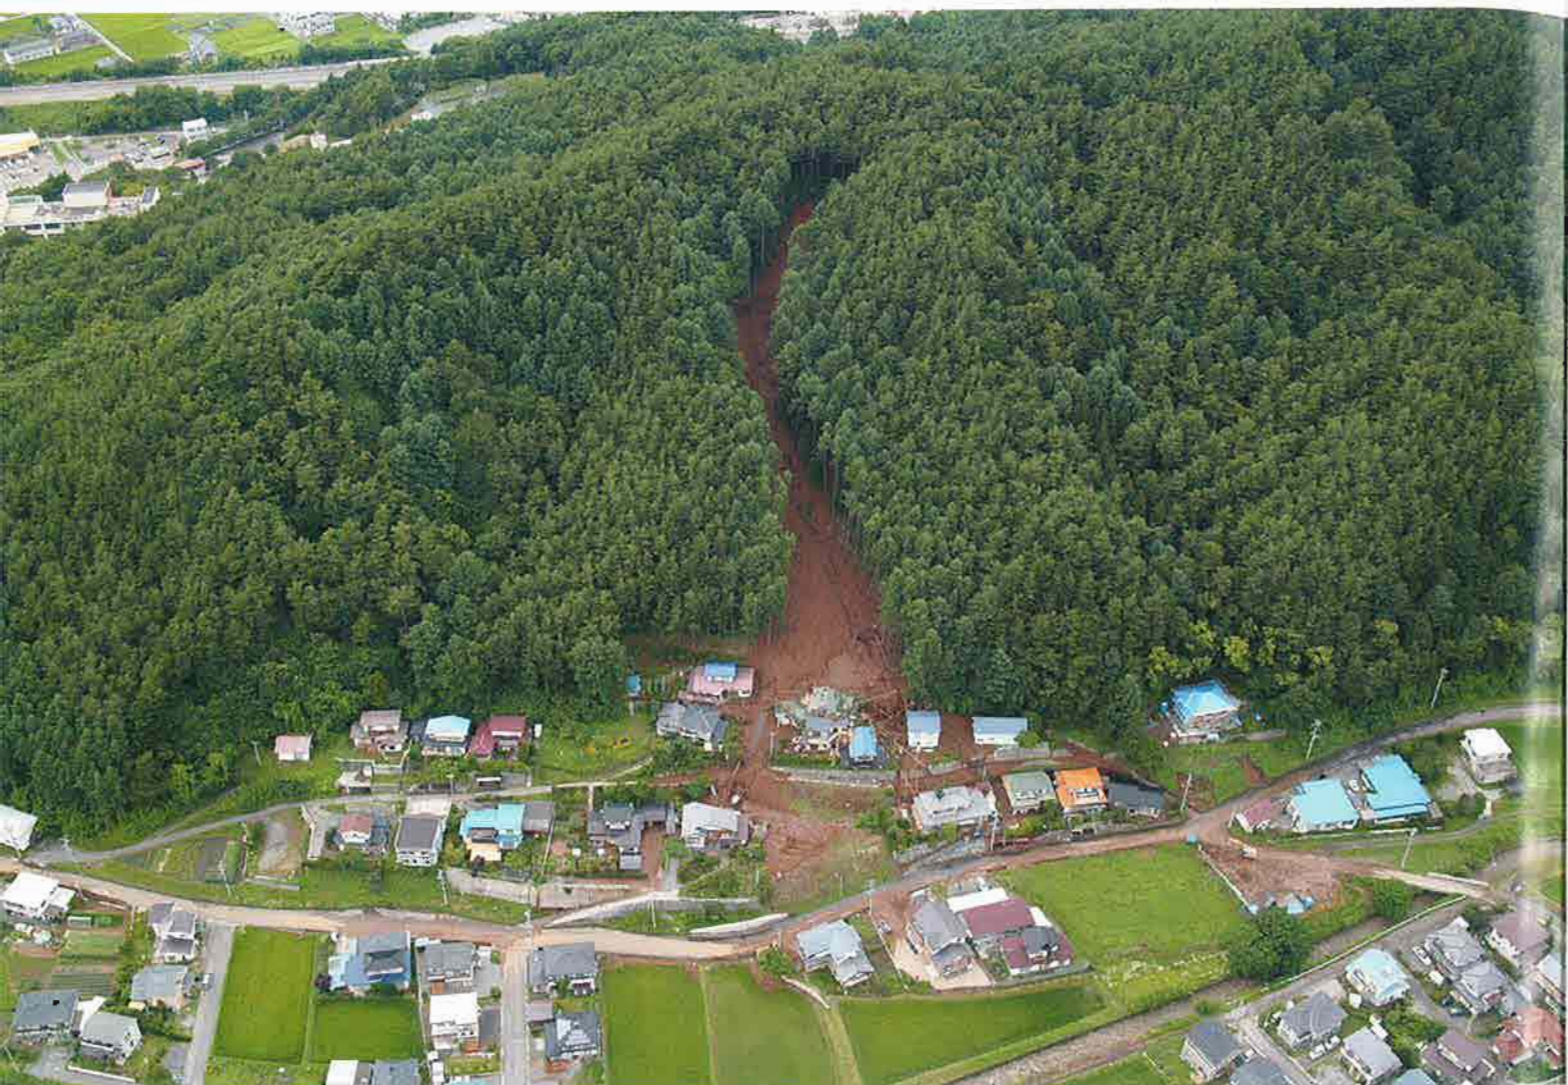
沢底川右支川(赤羽)土石流発生状況

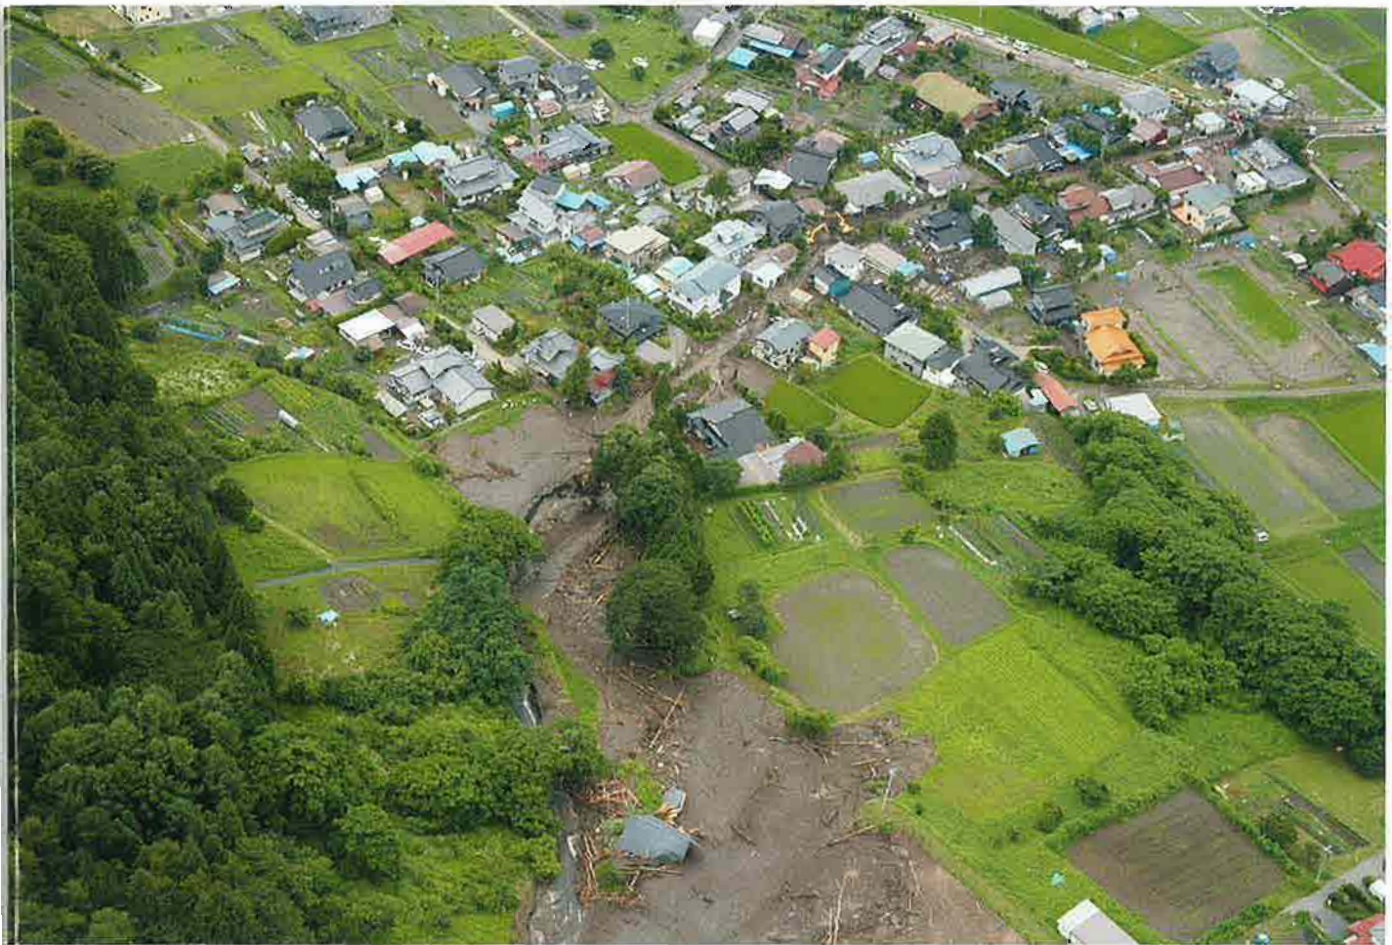
中の沢(中村)土石流発生状況

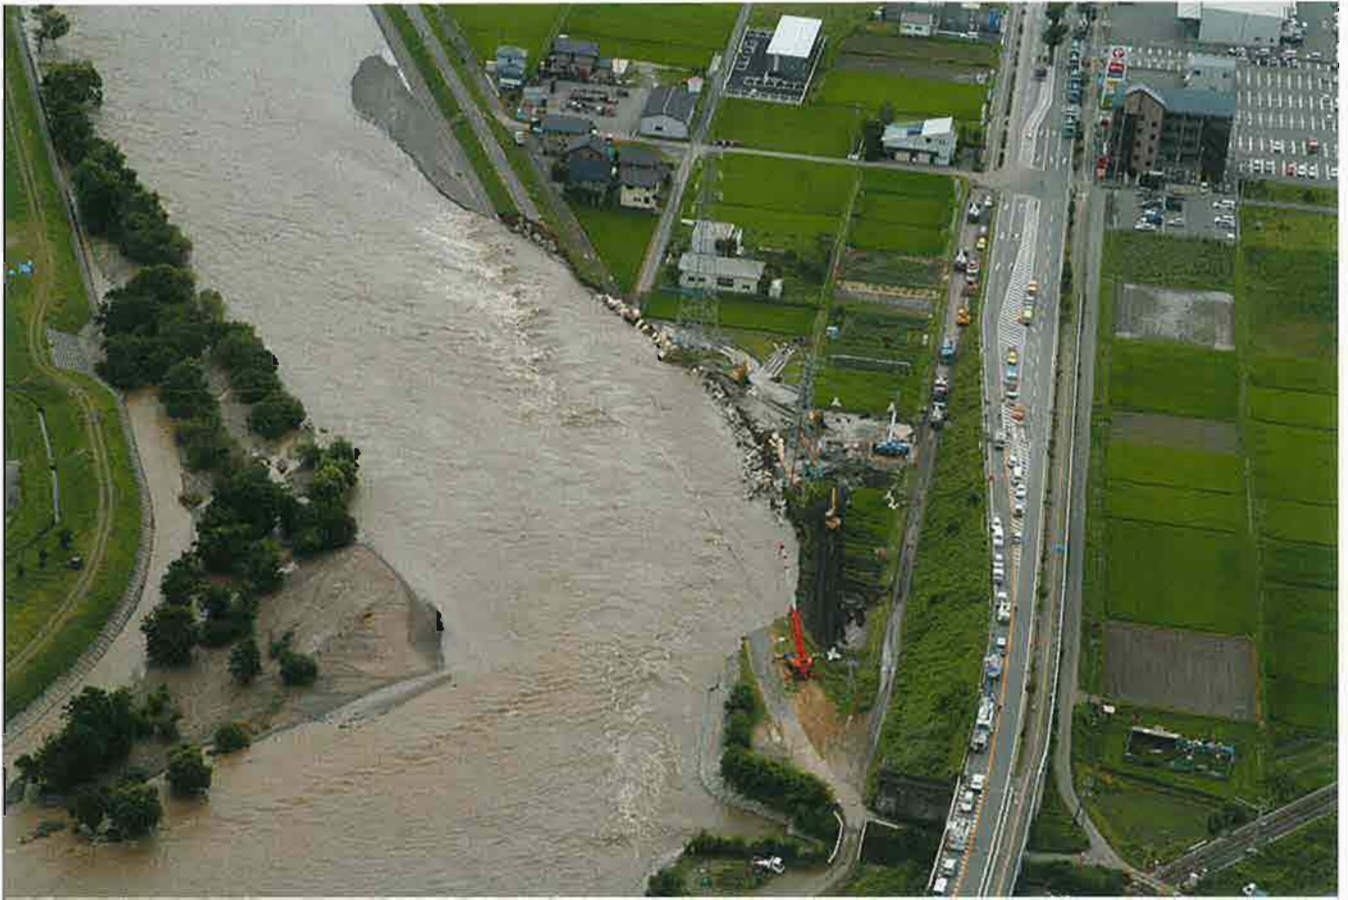
天竜川(松島北島)堤防決壊状況

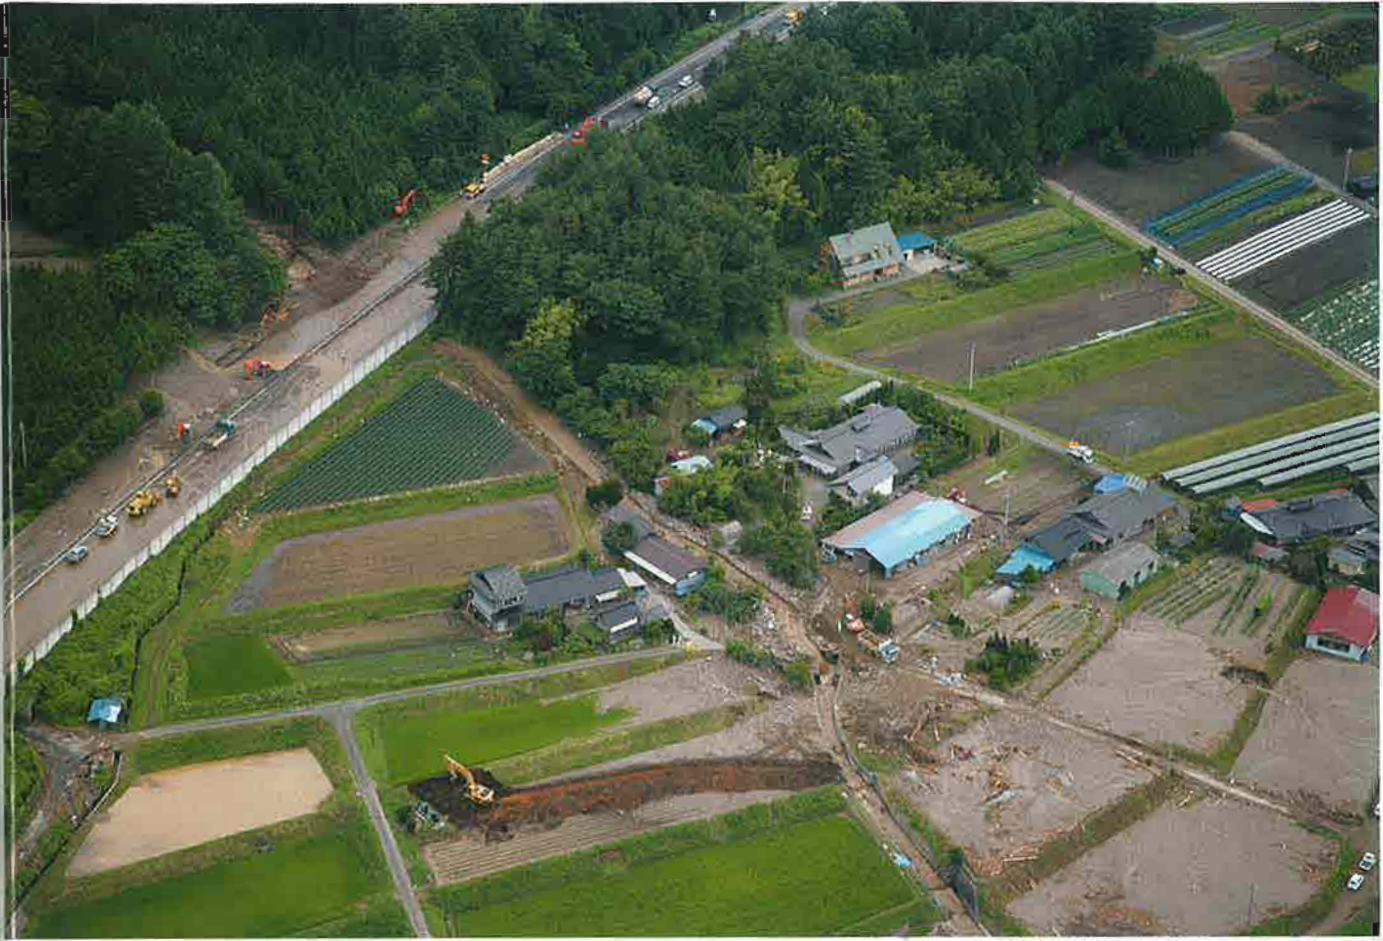
前沢川(西春近)土石流発生状況

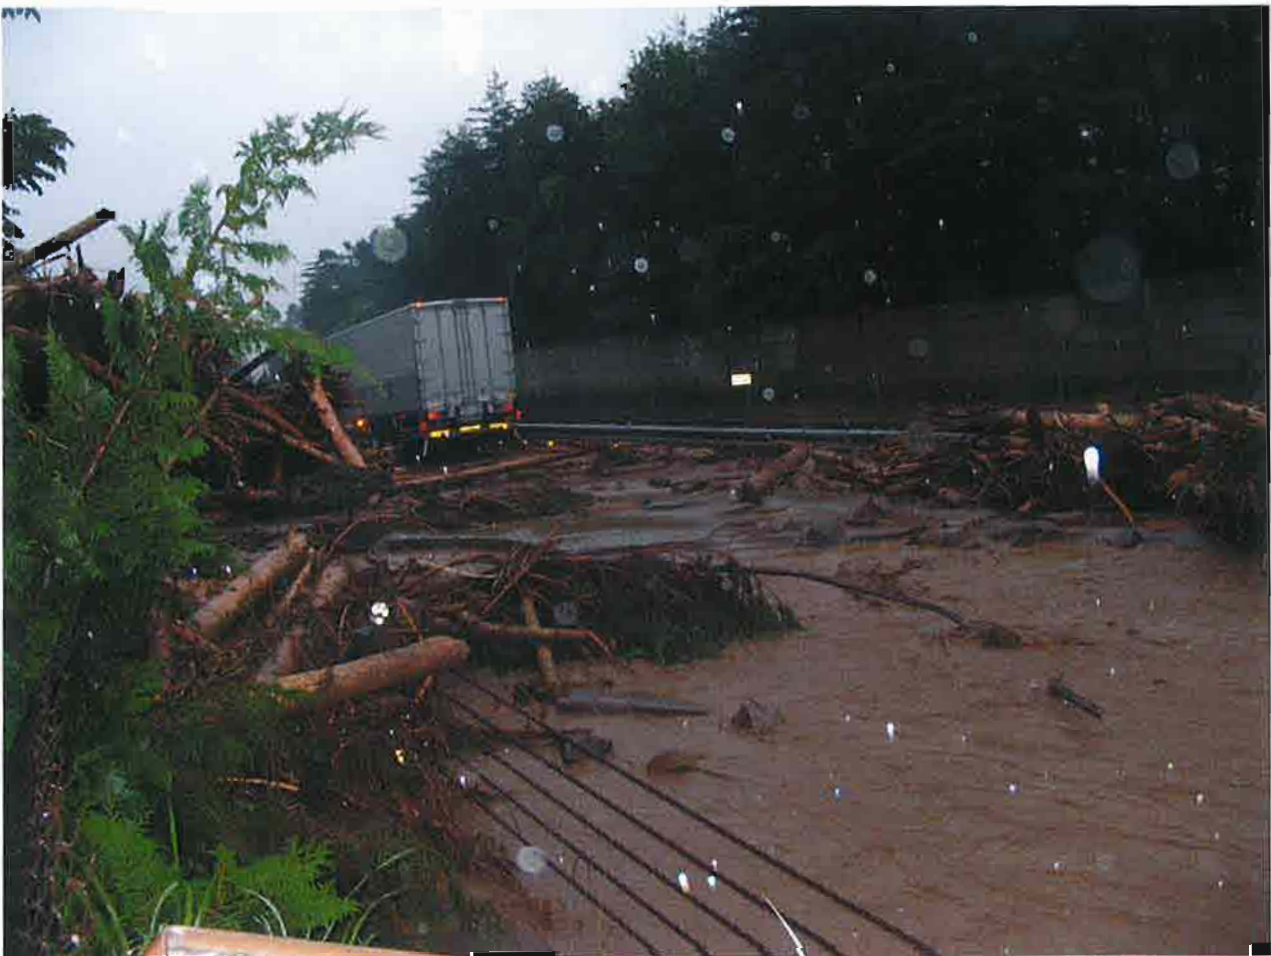
前沢川(西春近)中央自動車道

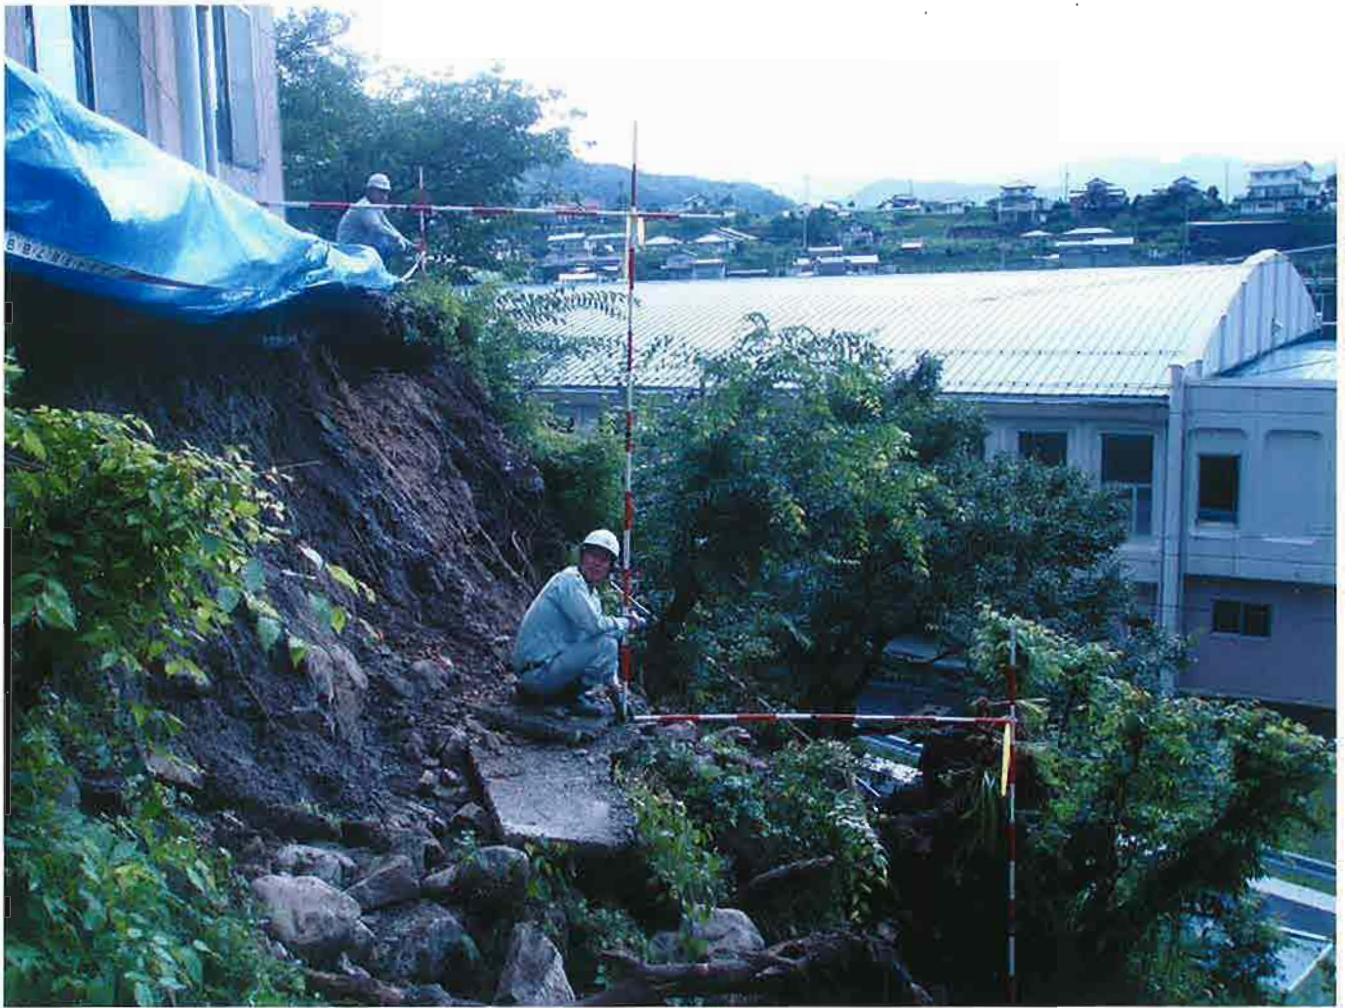
諸町 がけ崩れ発生状況

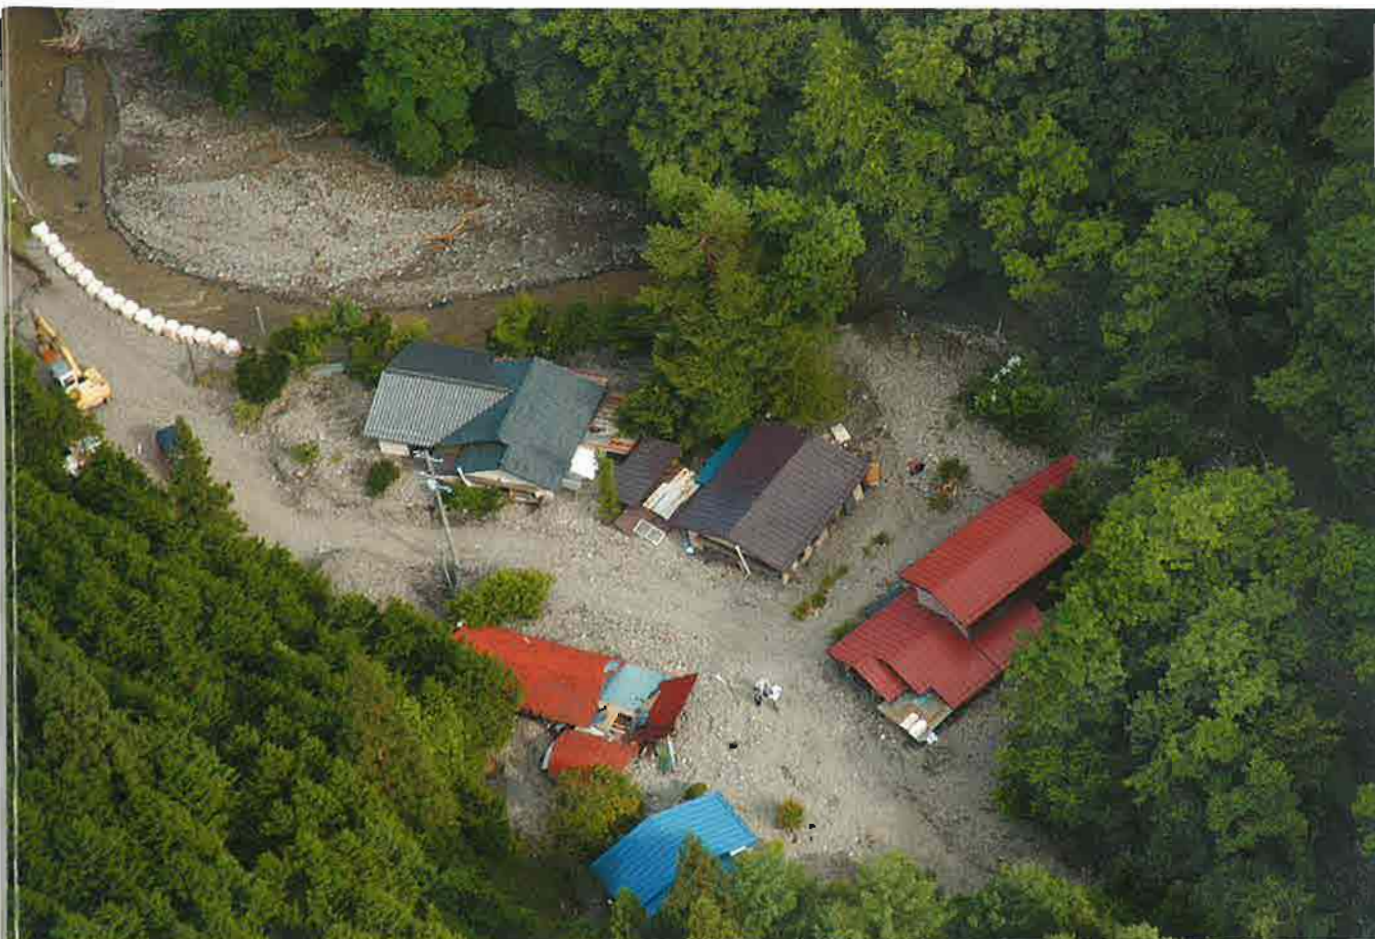
贅川沢(折戸)土石流発生状況

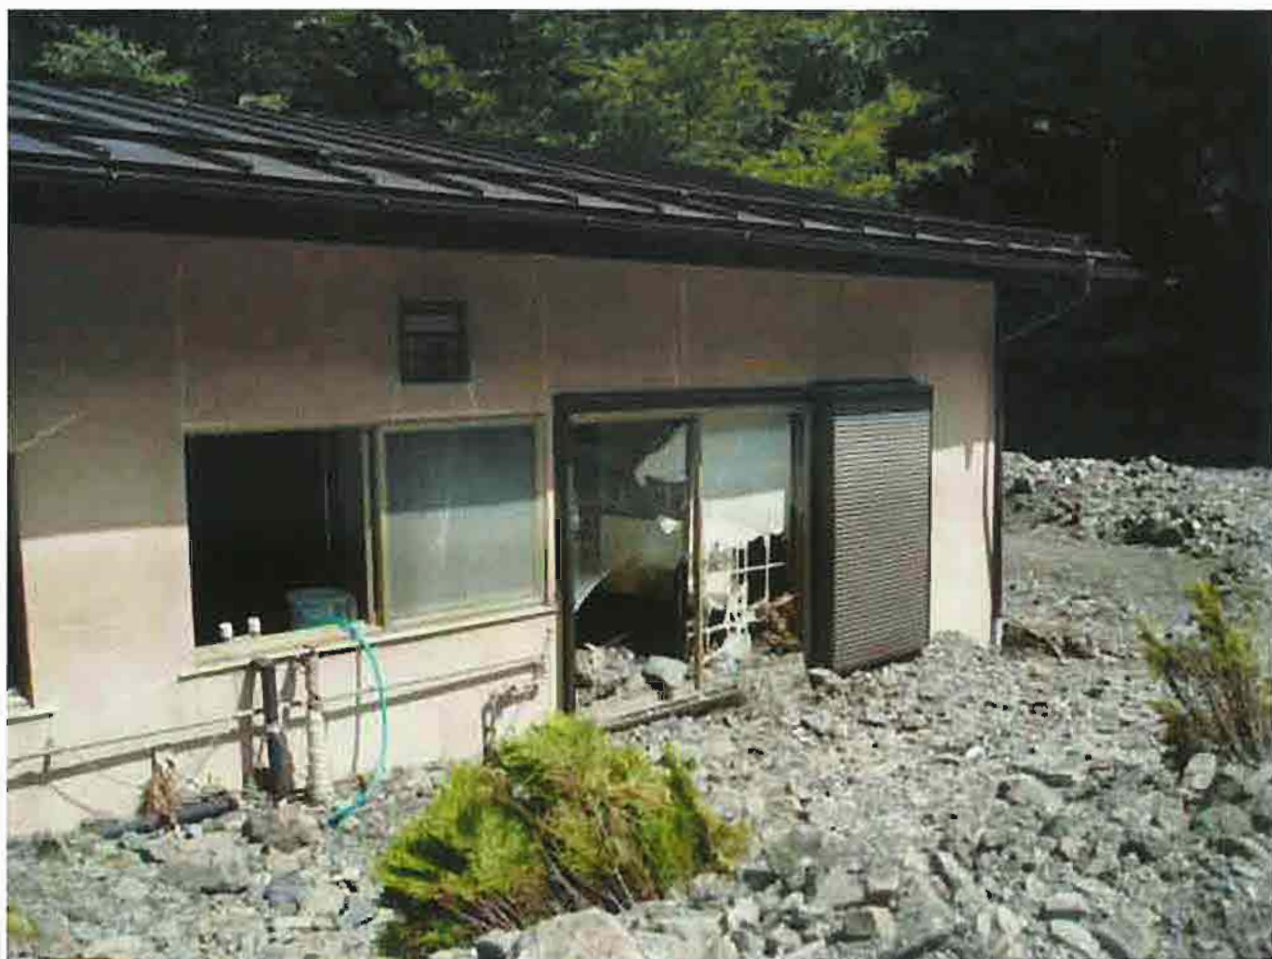
贅川沢(折戸)住宅地に押し寄せた土石流
