土石流が街を襲った

平成十八年七月豪雨

長野県土砂災害の記録

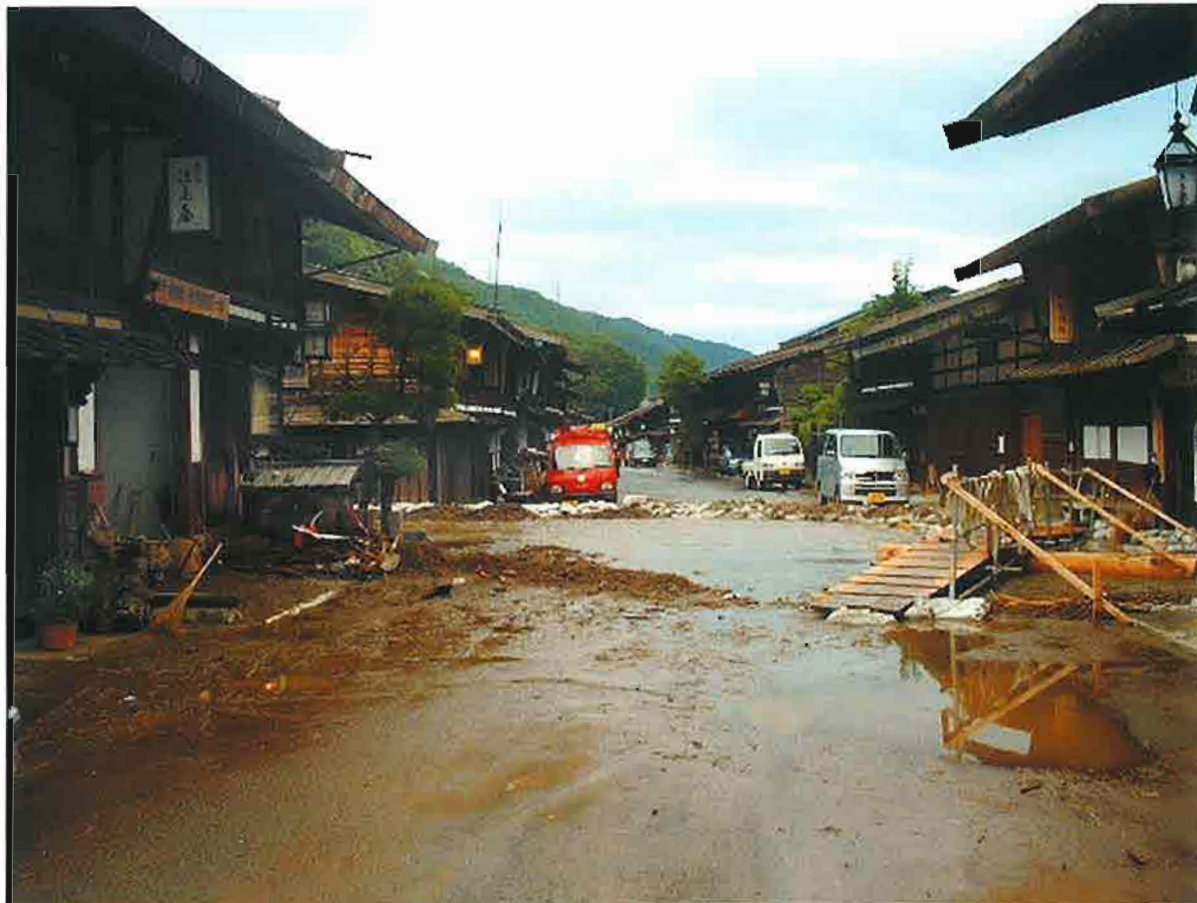
池の沢(奈良井) 奈良井宿に土砂が流出

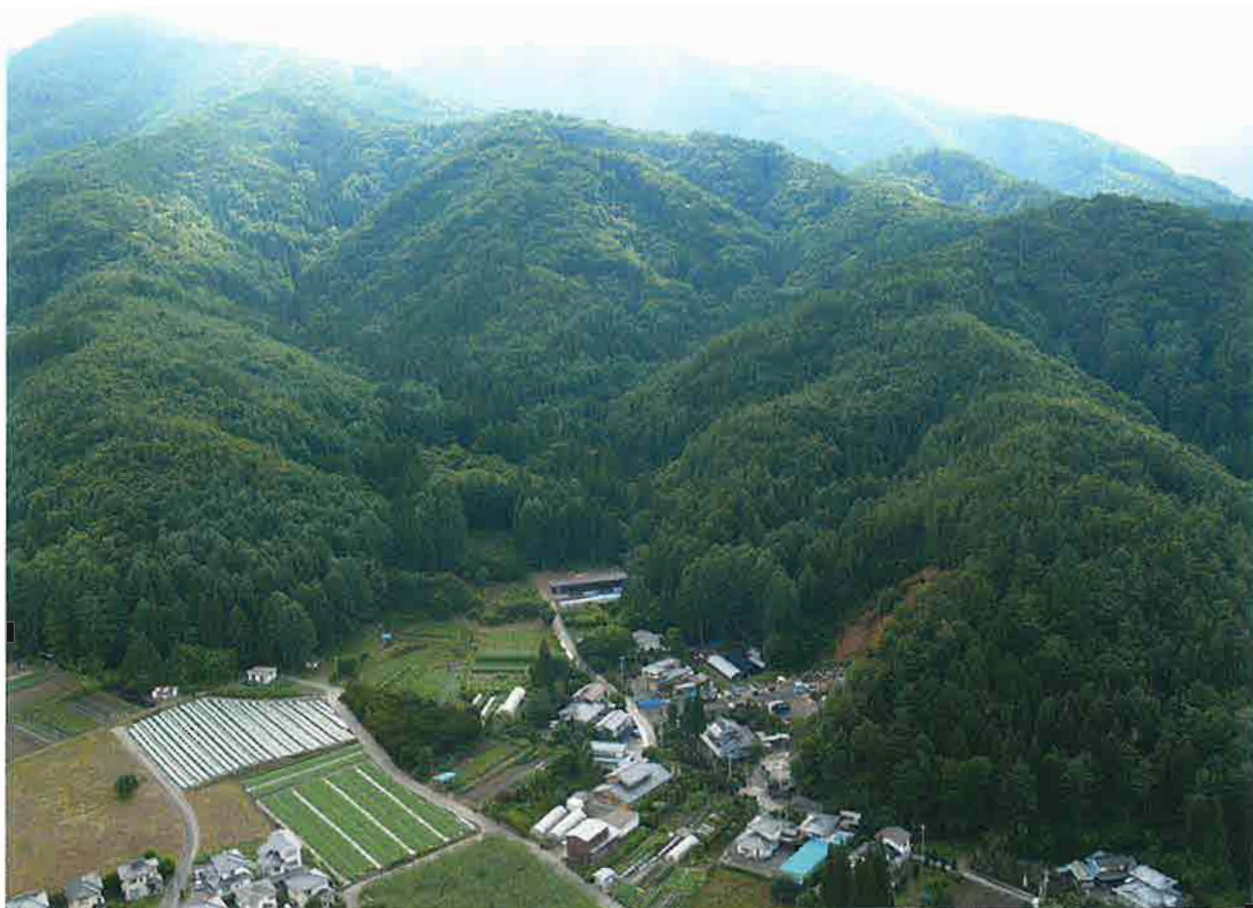
波田町 中沢(新田)土石流発生状況

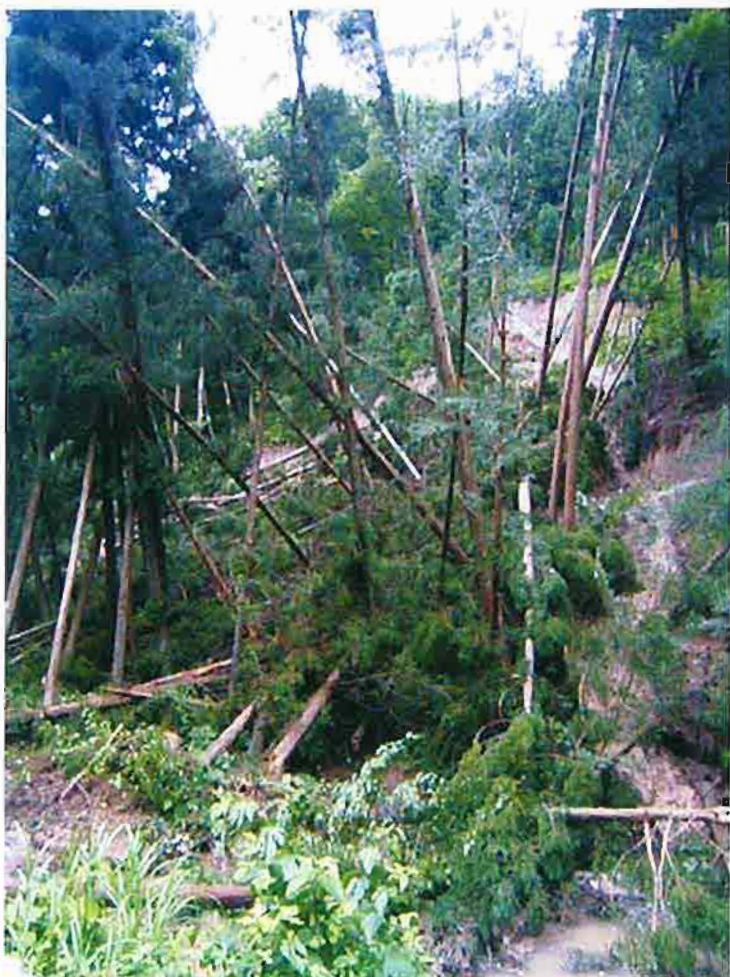
大町市(上箆) 地すべり発生状況

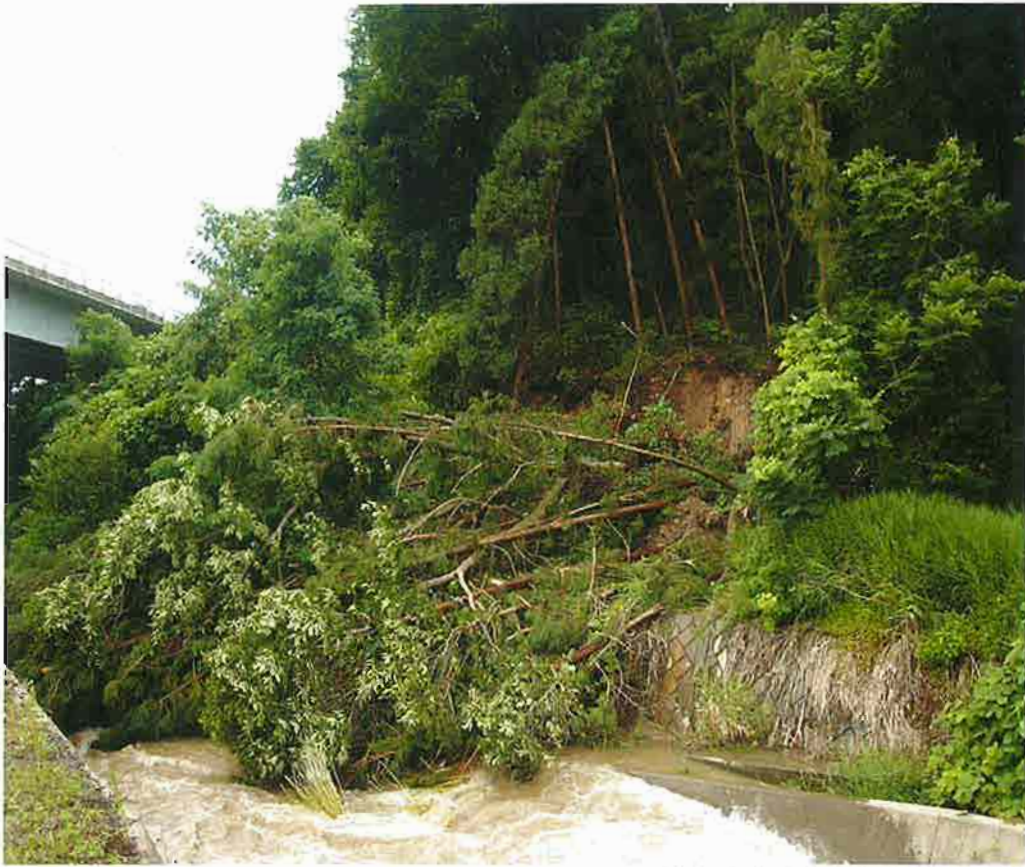
長野市(地附山)地すべり発生状況

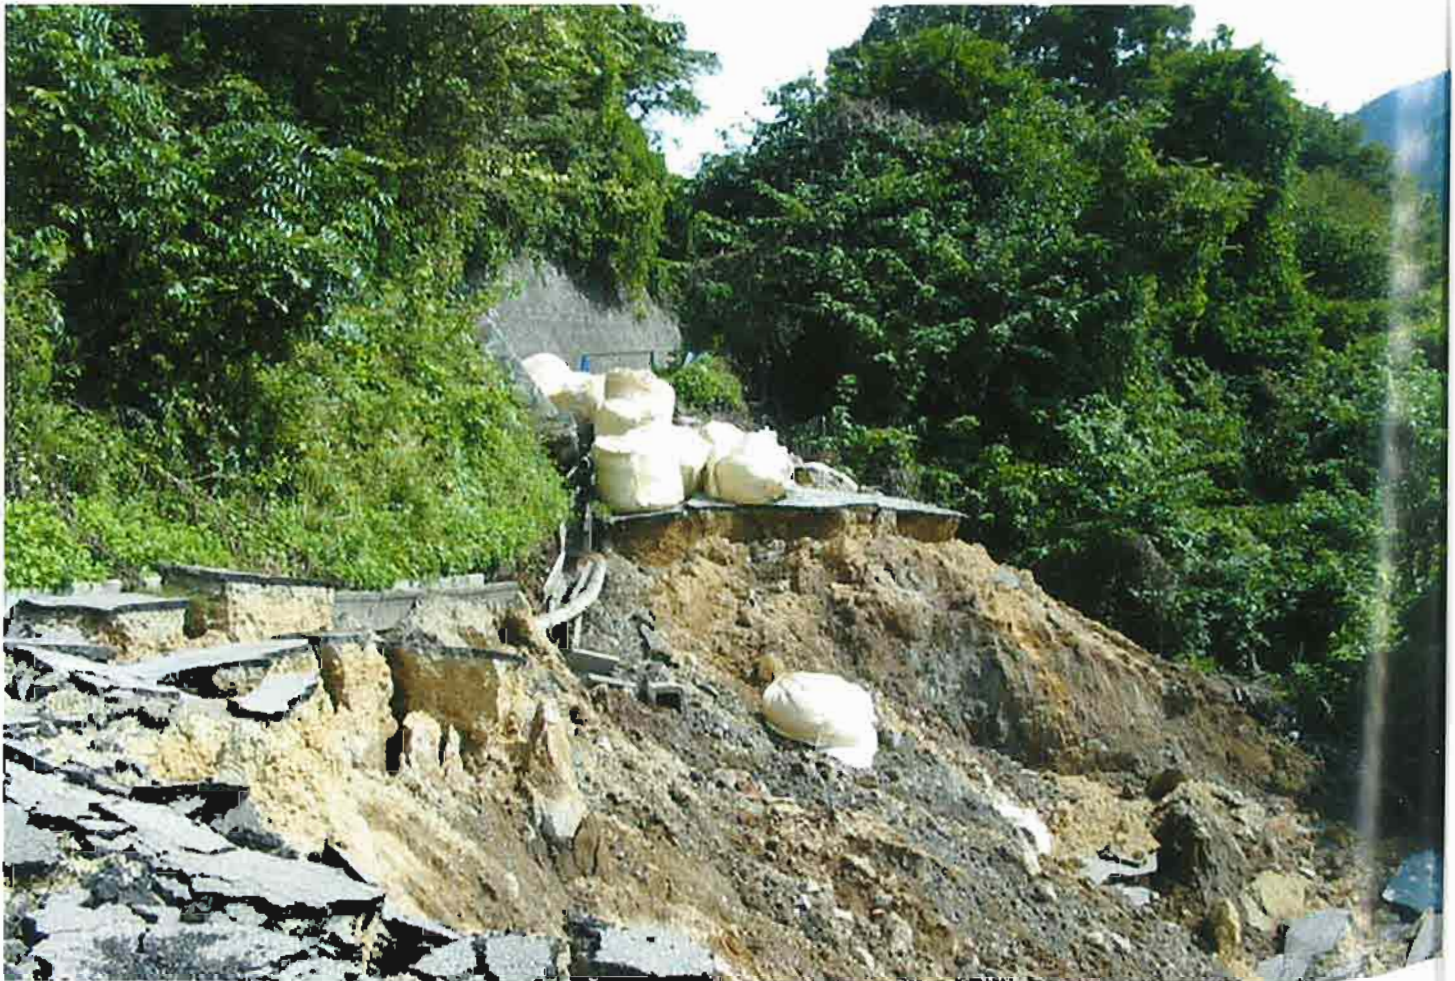
佐久市(駒込)地すべり発生状況(H18.9.29)

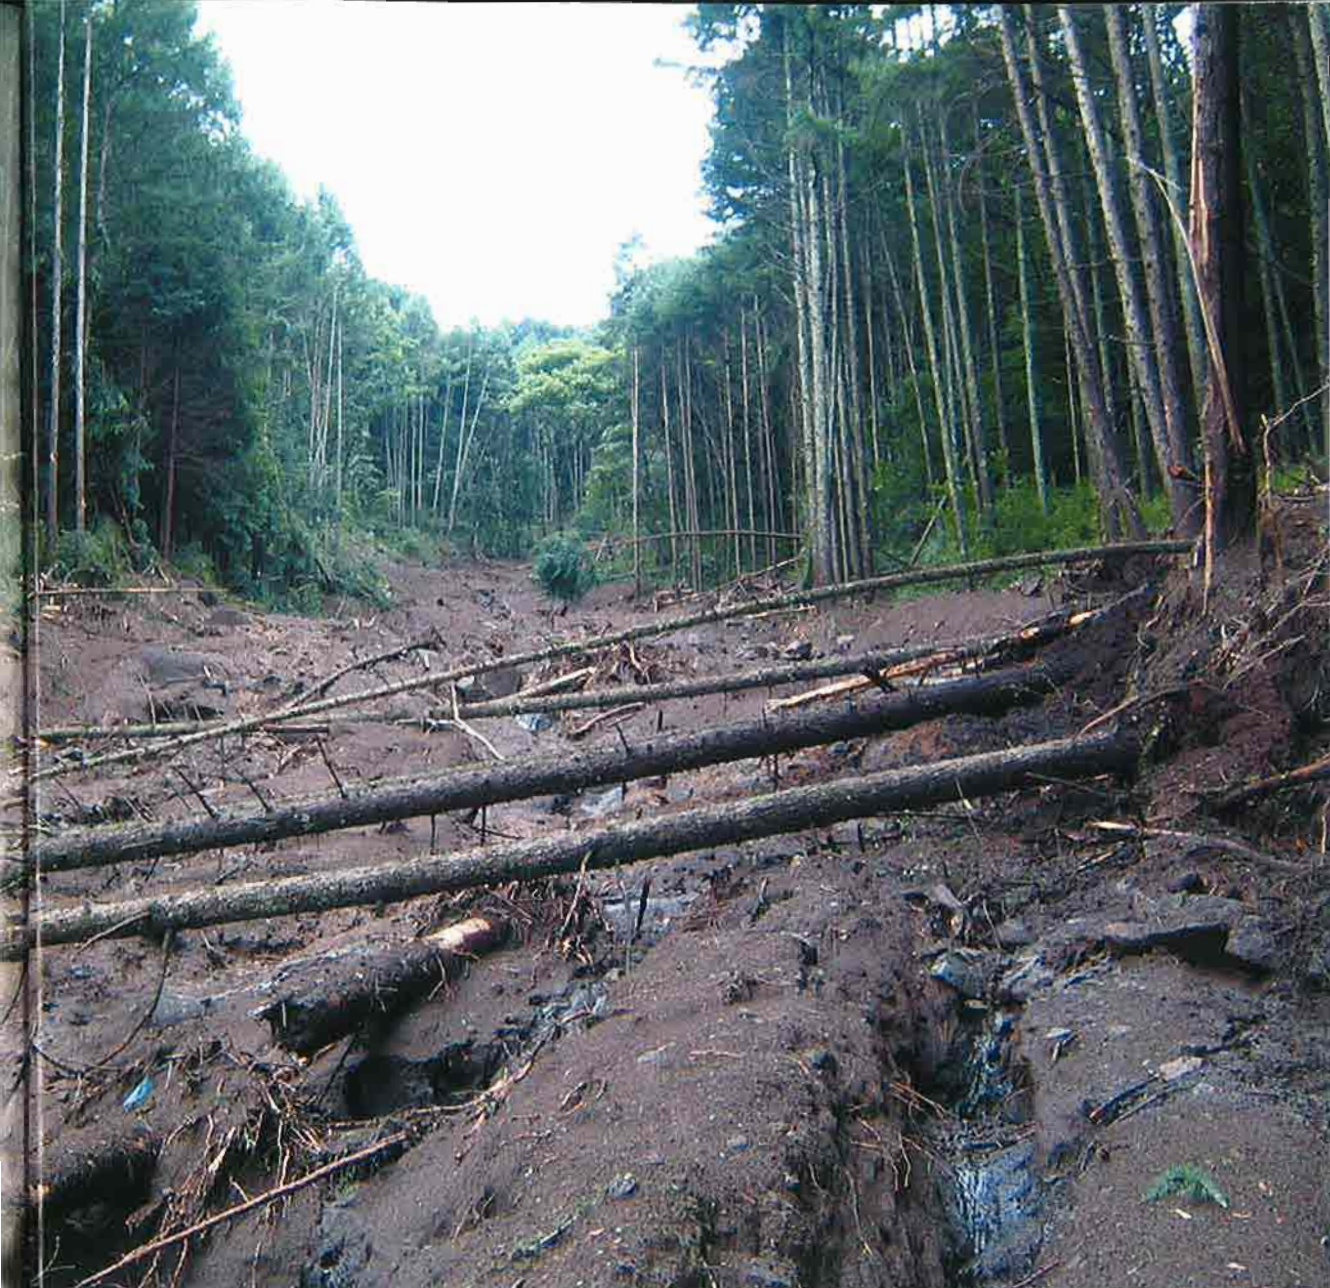
土石流発生源

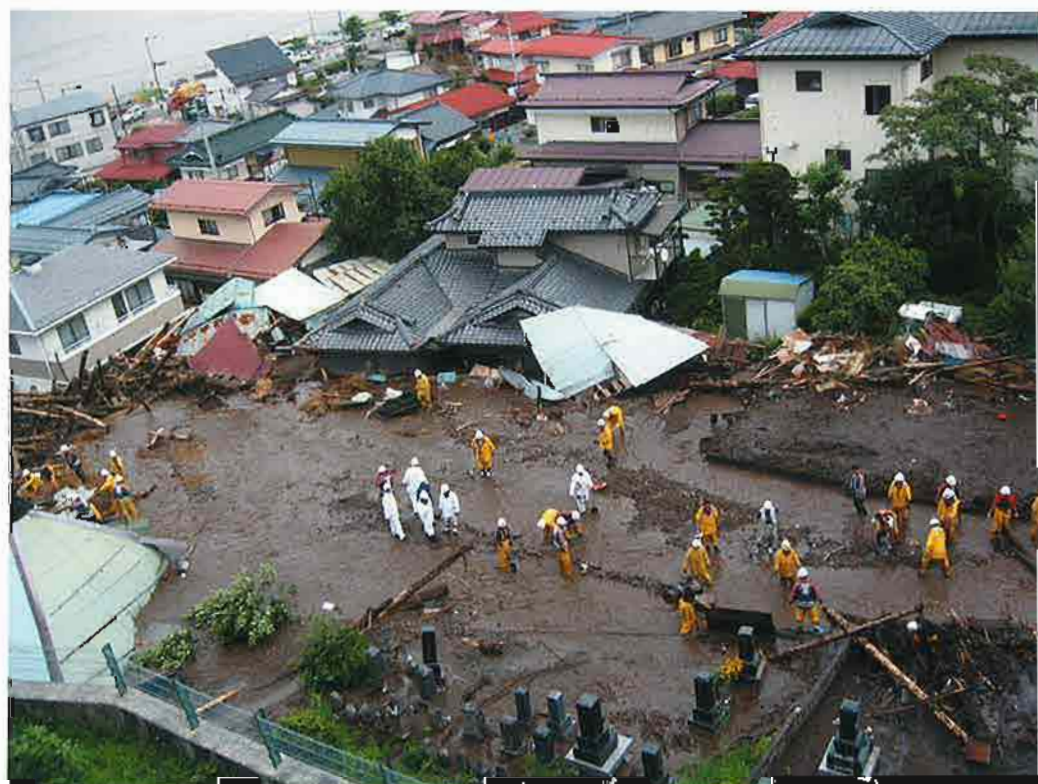
北小路の被災状況

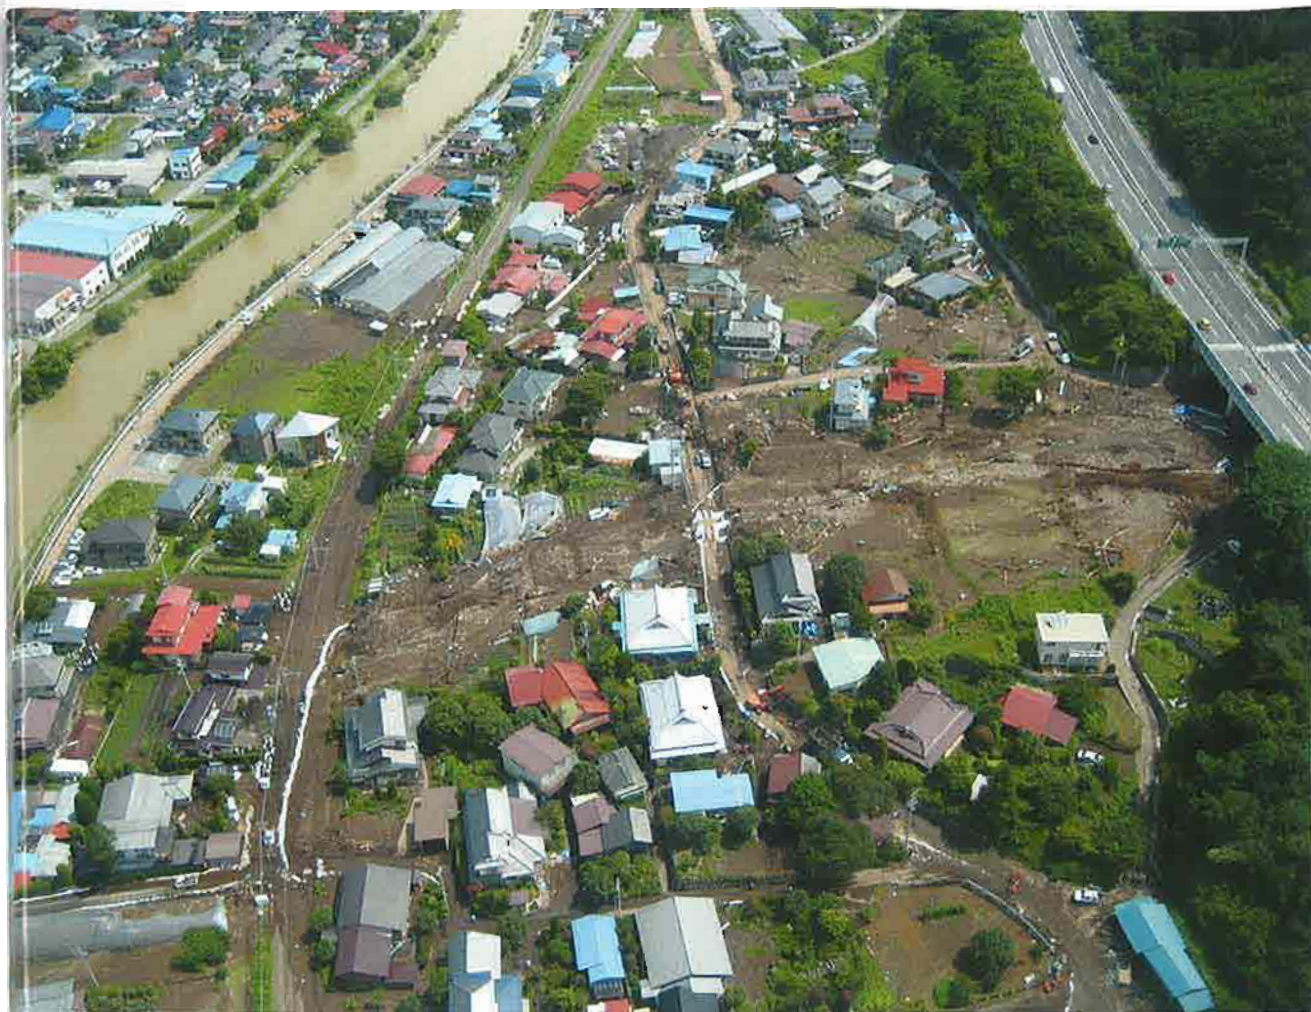
土石流による被害状況

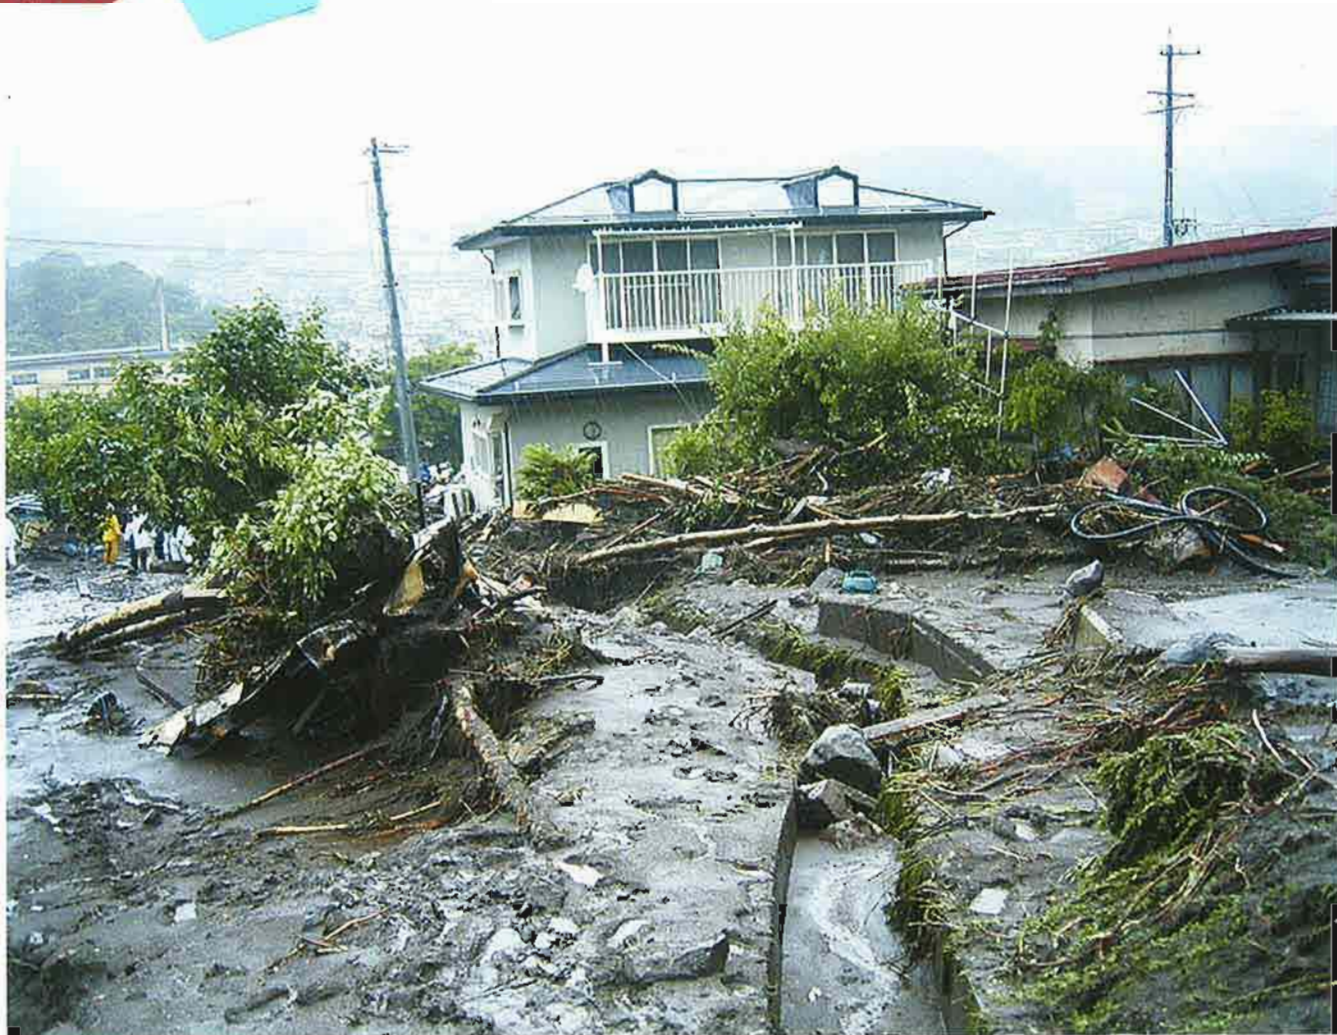
住宅へ押し寄せた土石流

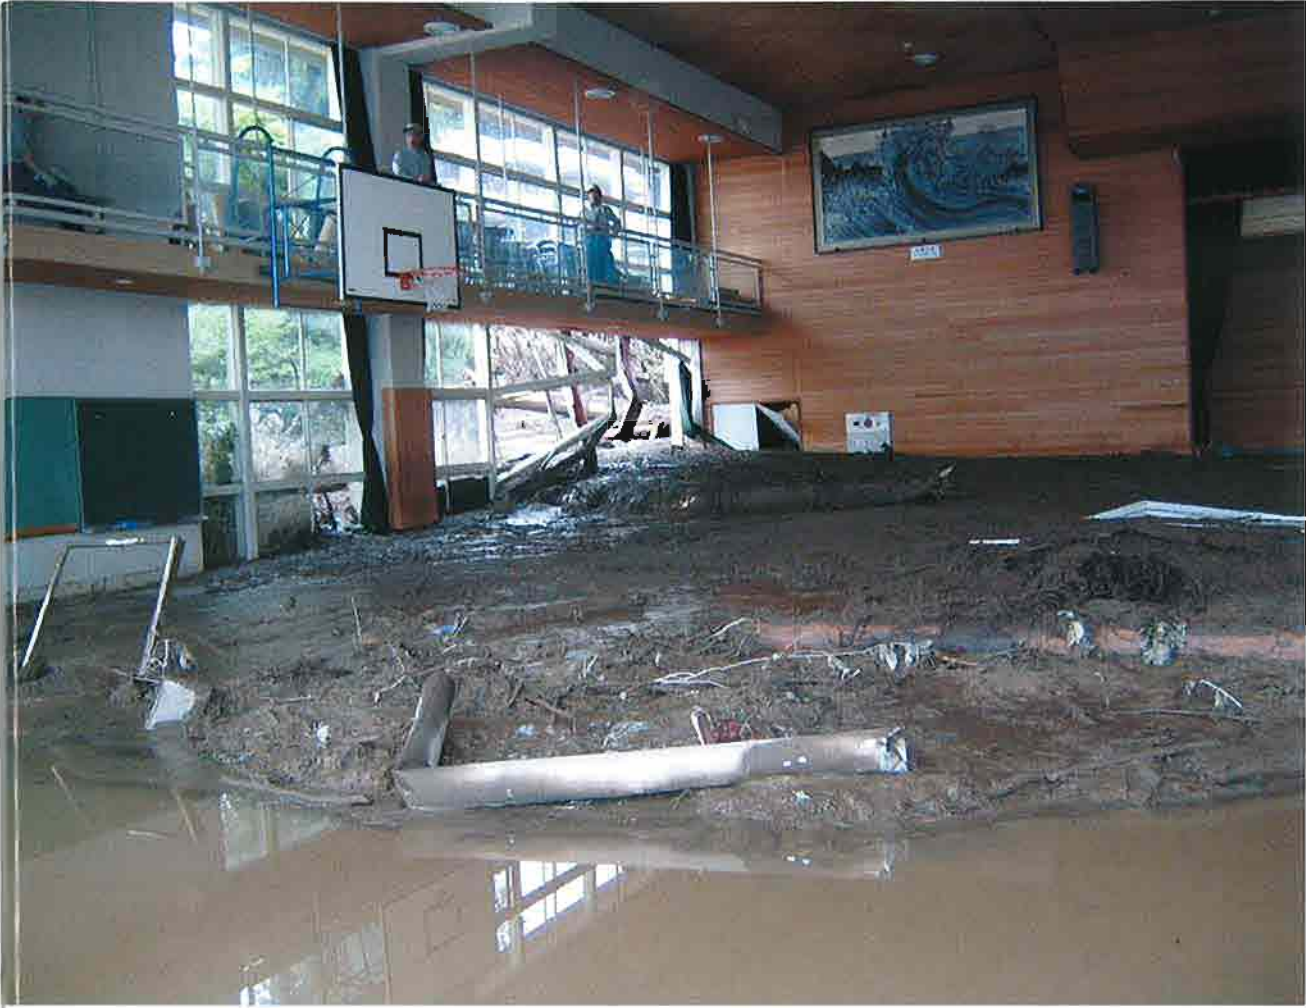
上の原小学校体育館への土砂流入

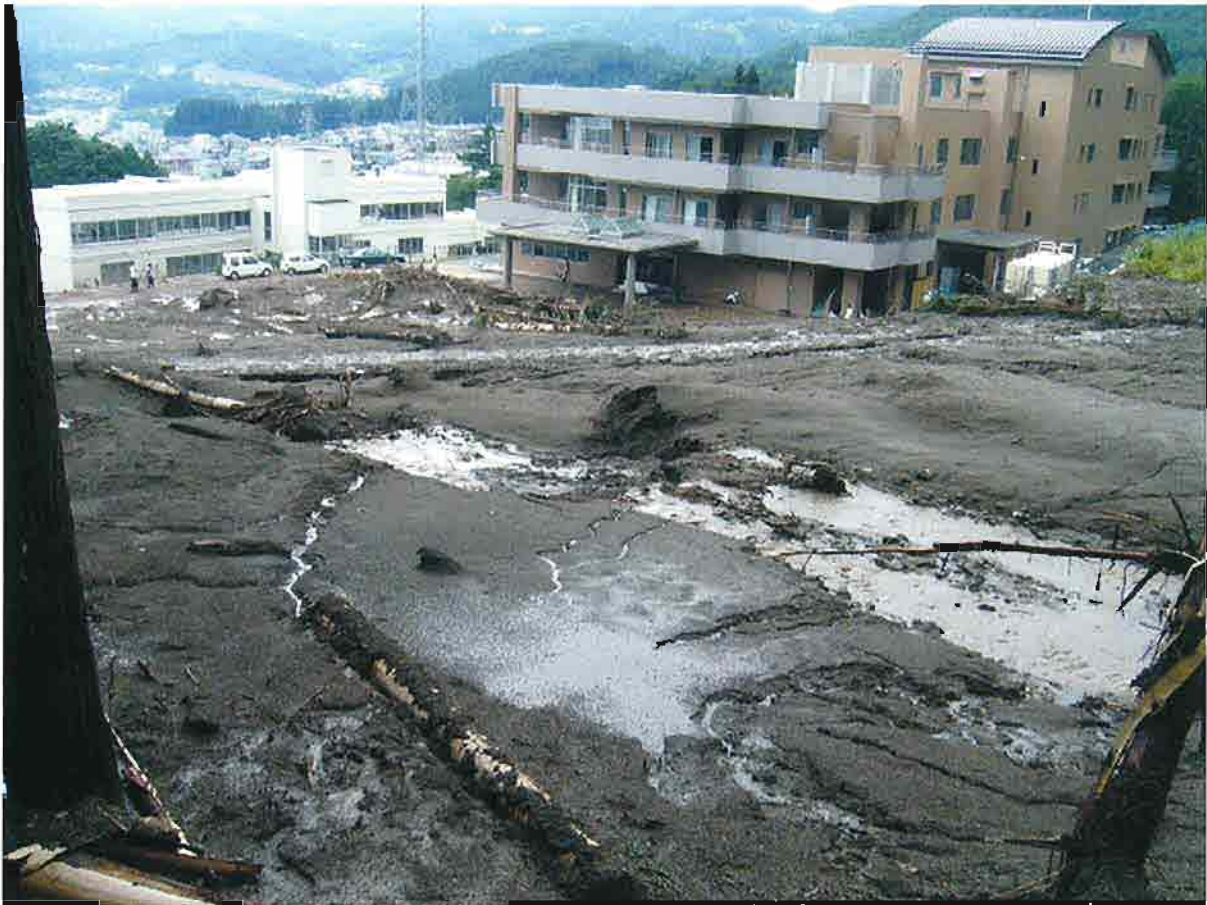
特別養護老人ホームへの土砂流入

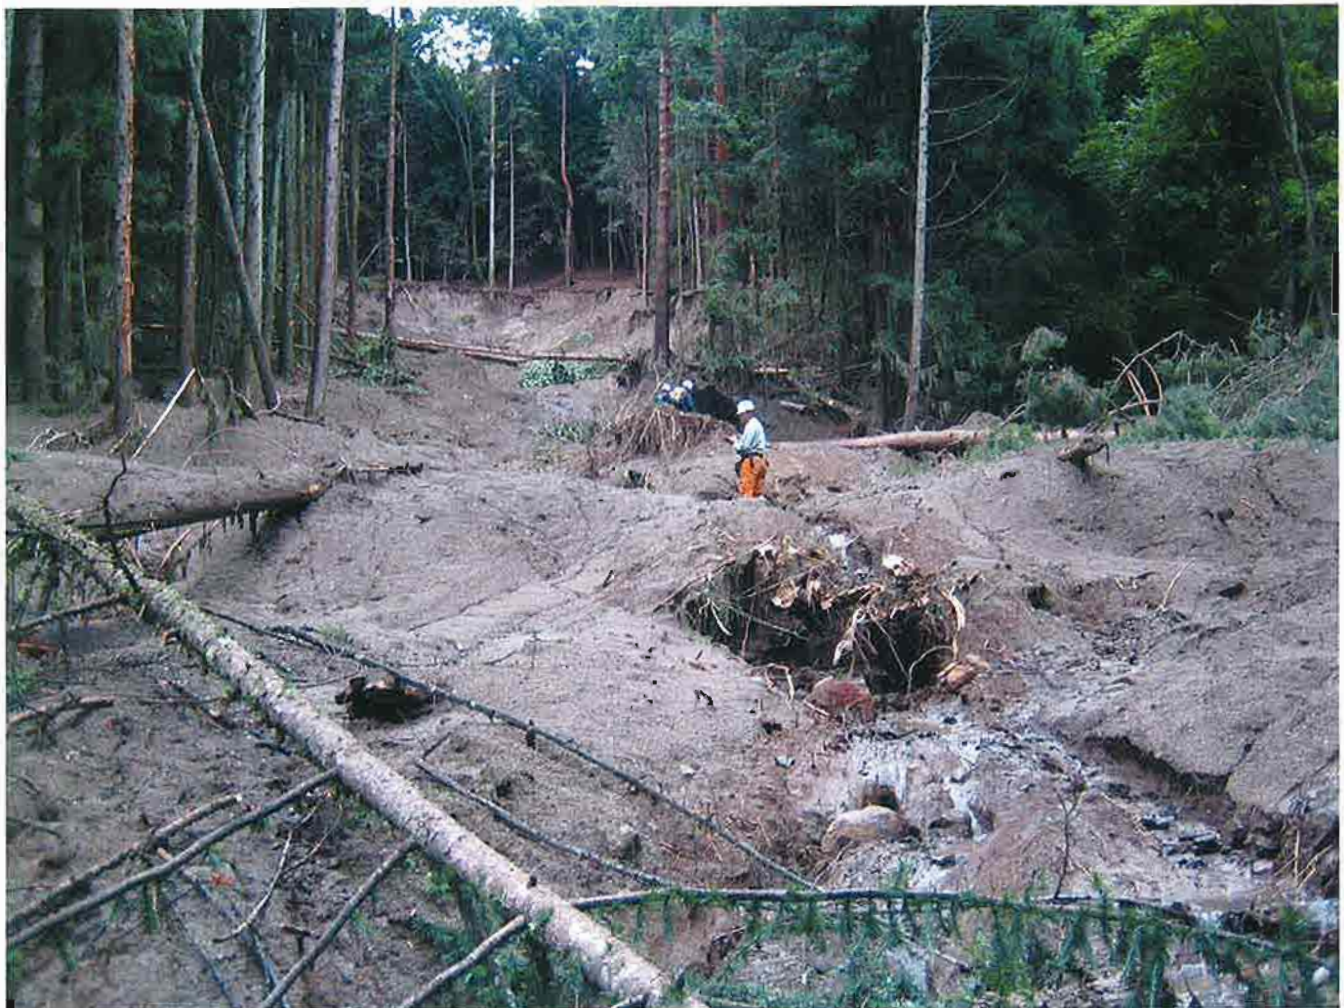
土石流源頭部

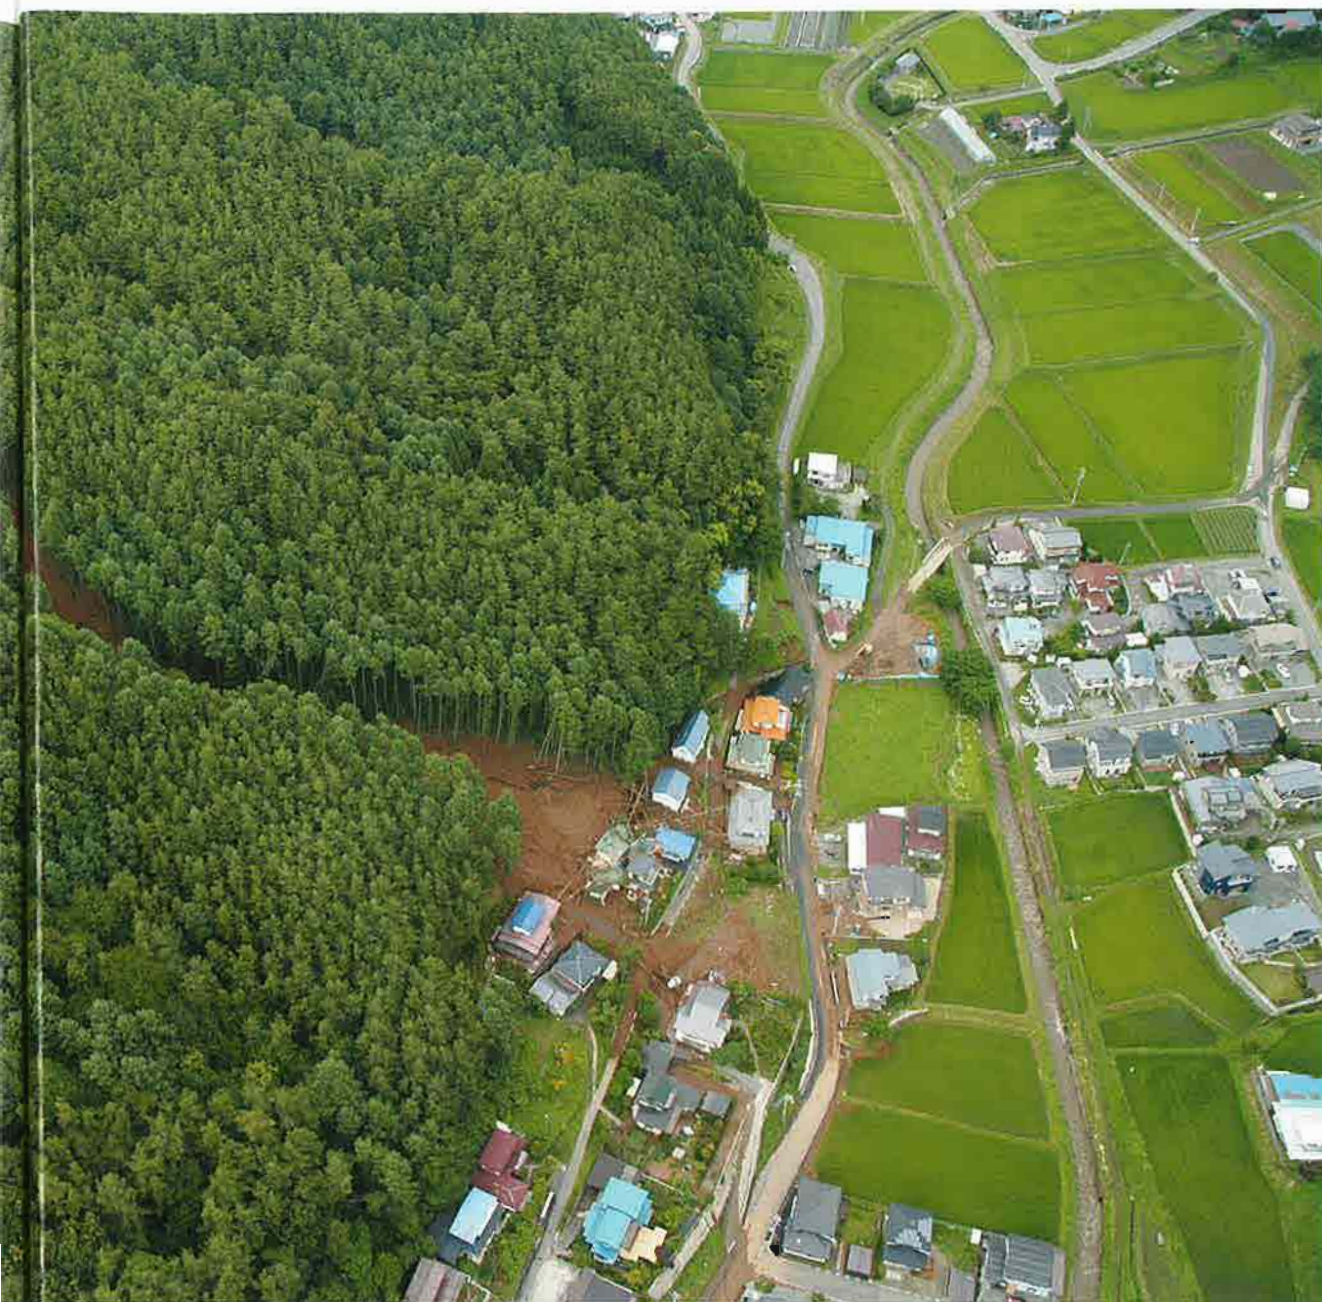
土石流による被害状況

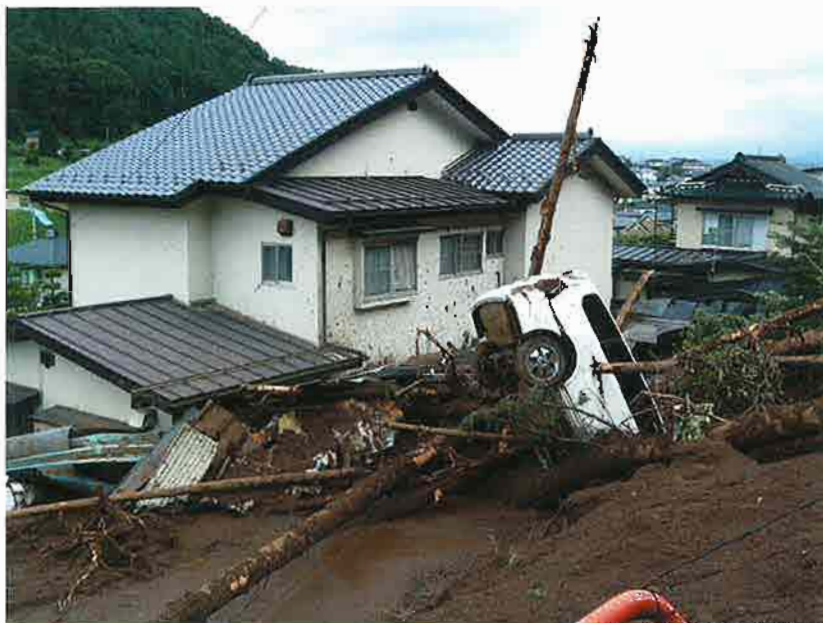
自動車を破壊した流木

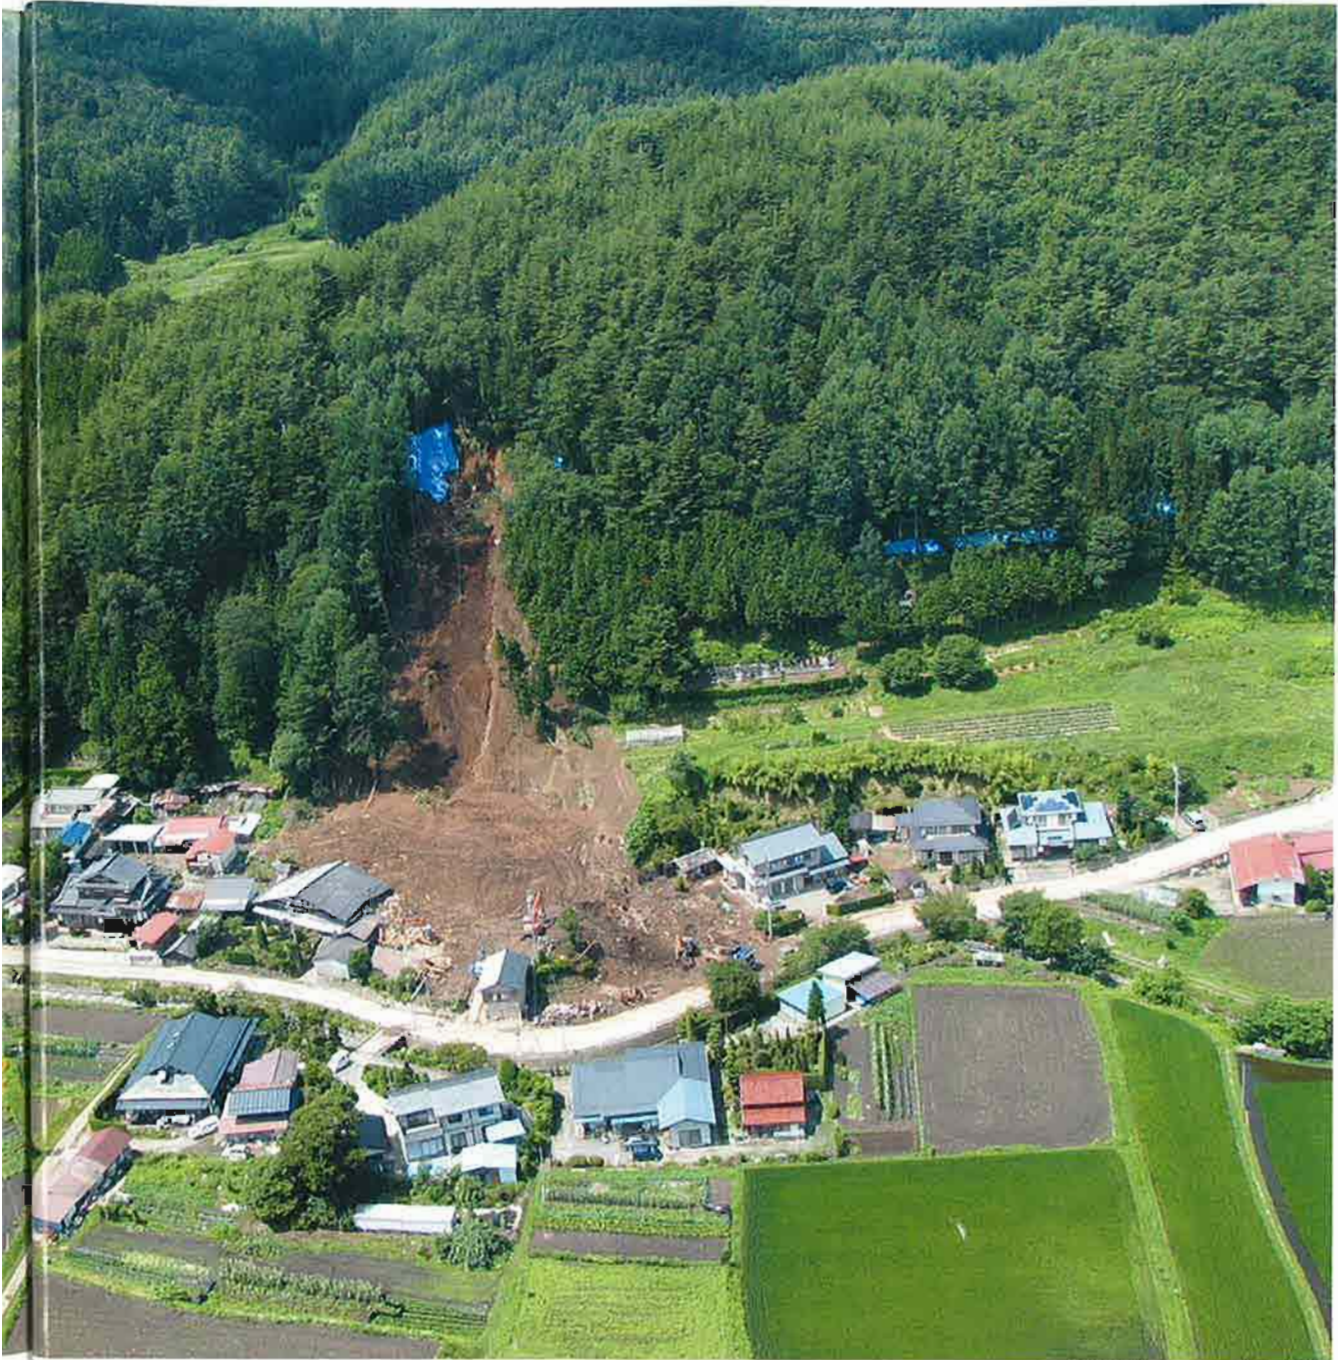
土砂崩れによる被害状況

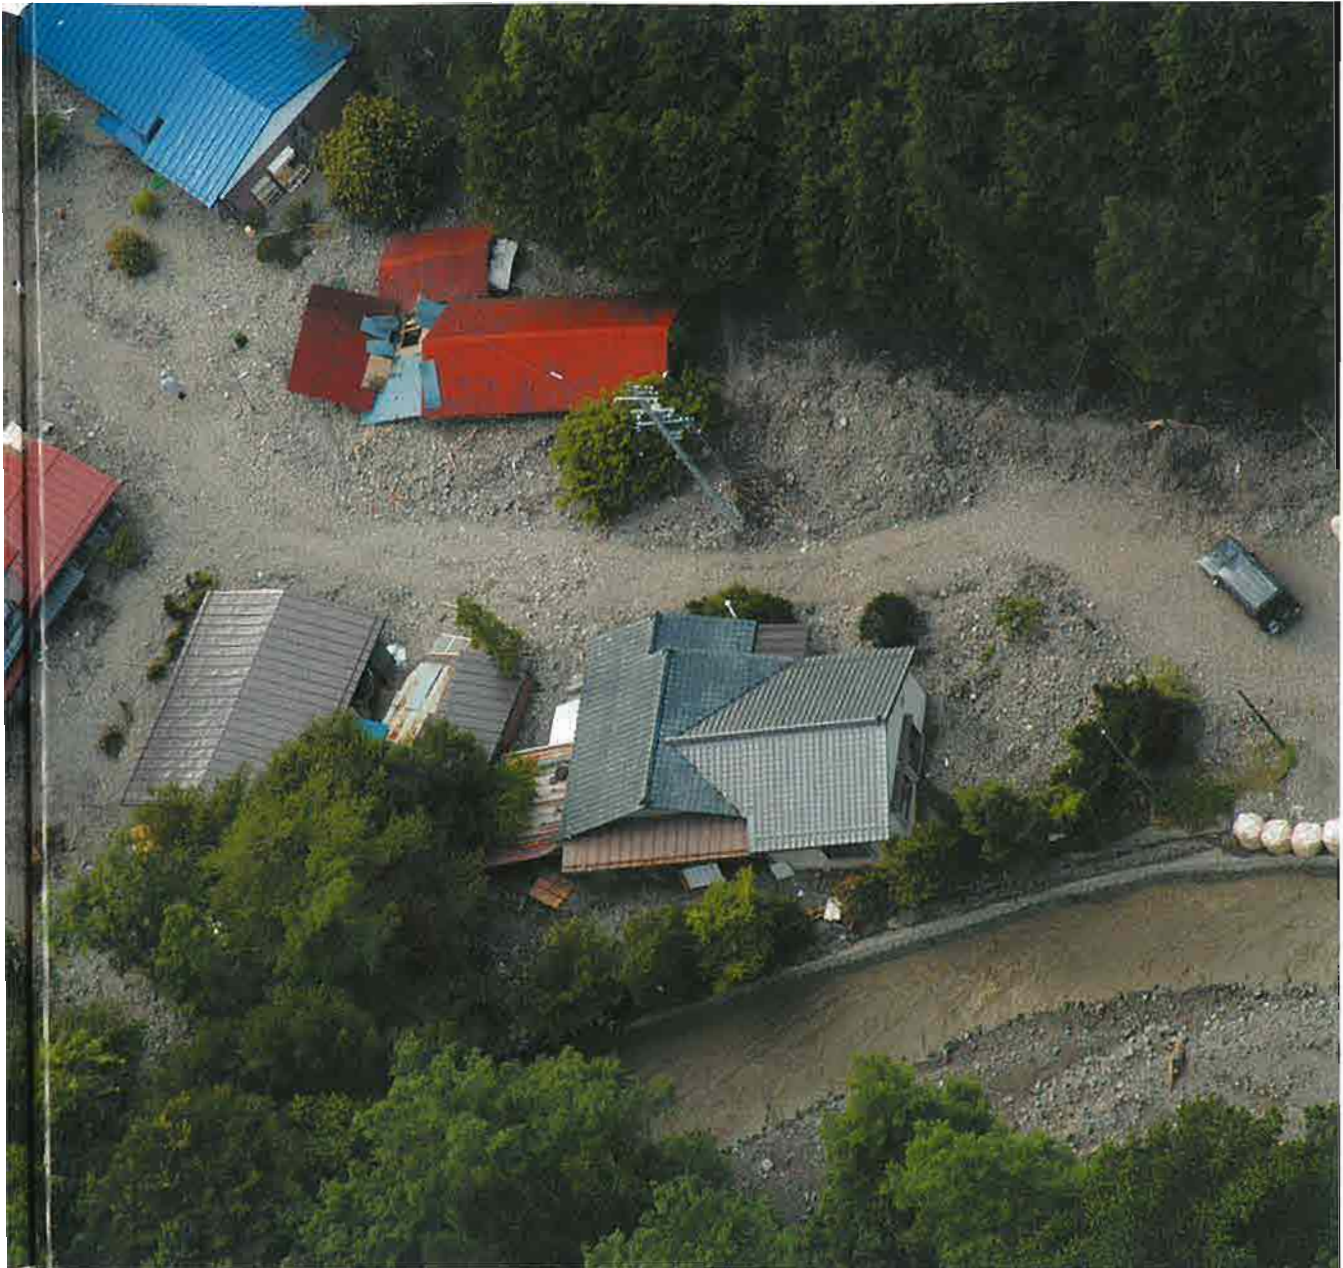
土石流による被害状況

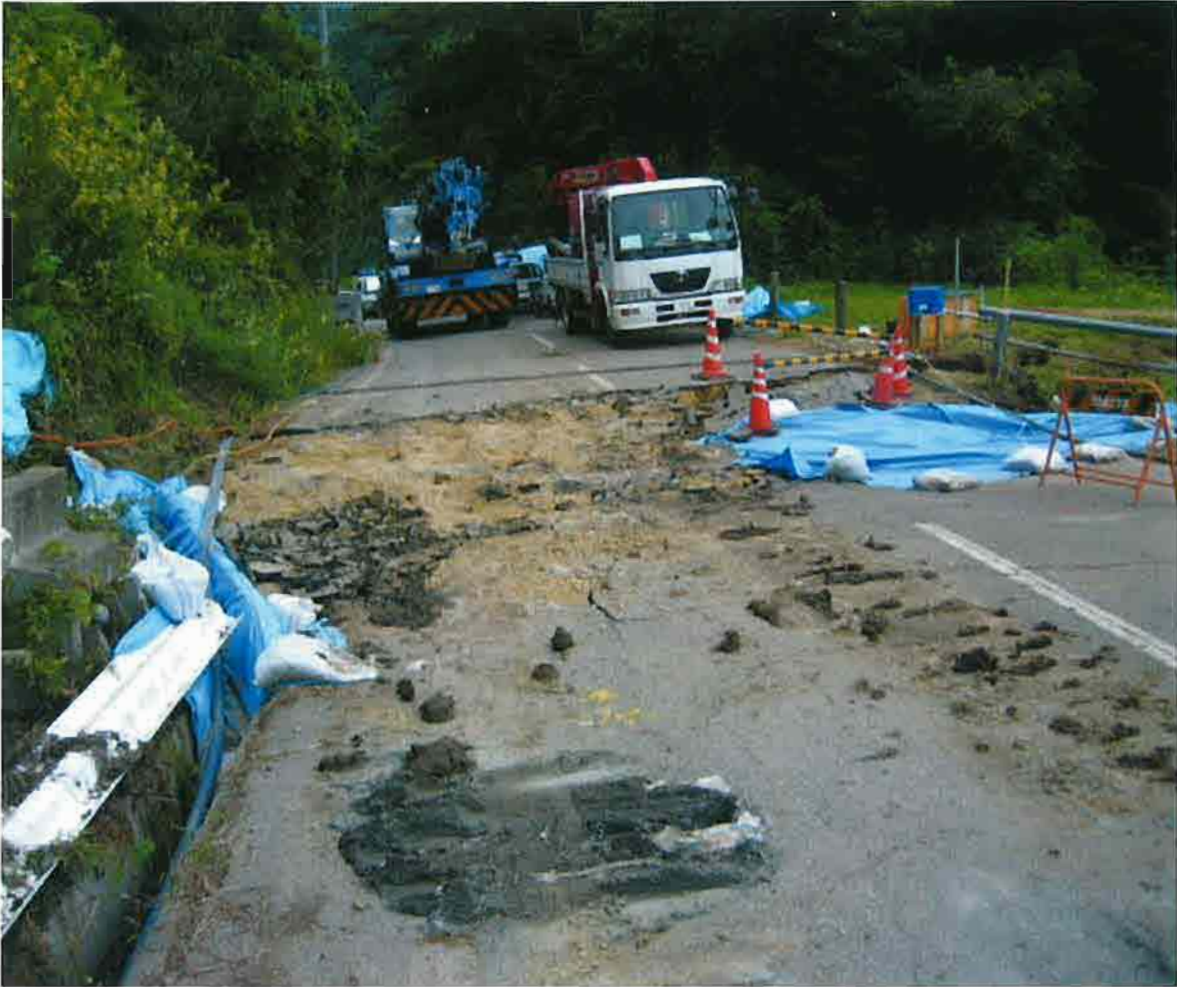
地すべりによる被害状況

- 8月 7日 佐久市駒込で地すべりが発生(幅160m・長さ160m)
県道下仁田浅科線路面に段差が生じる
- 8月 8日 片側交互通行規制および警戒避難体制整備
伸縮計2基設置
8月8日～17日 職員による現地24時間体制
- 8月11日 中段部排土工開始
- 8月14日 水抜きボーリング開始
- 8月21日 集水井掘削開始
- 8月22日 上段部排土工開始

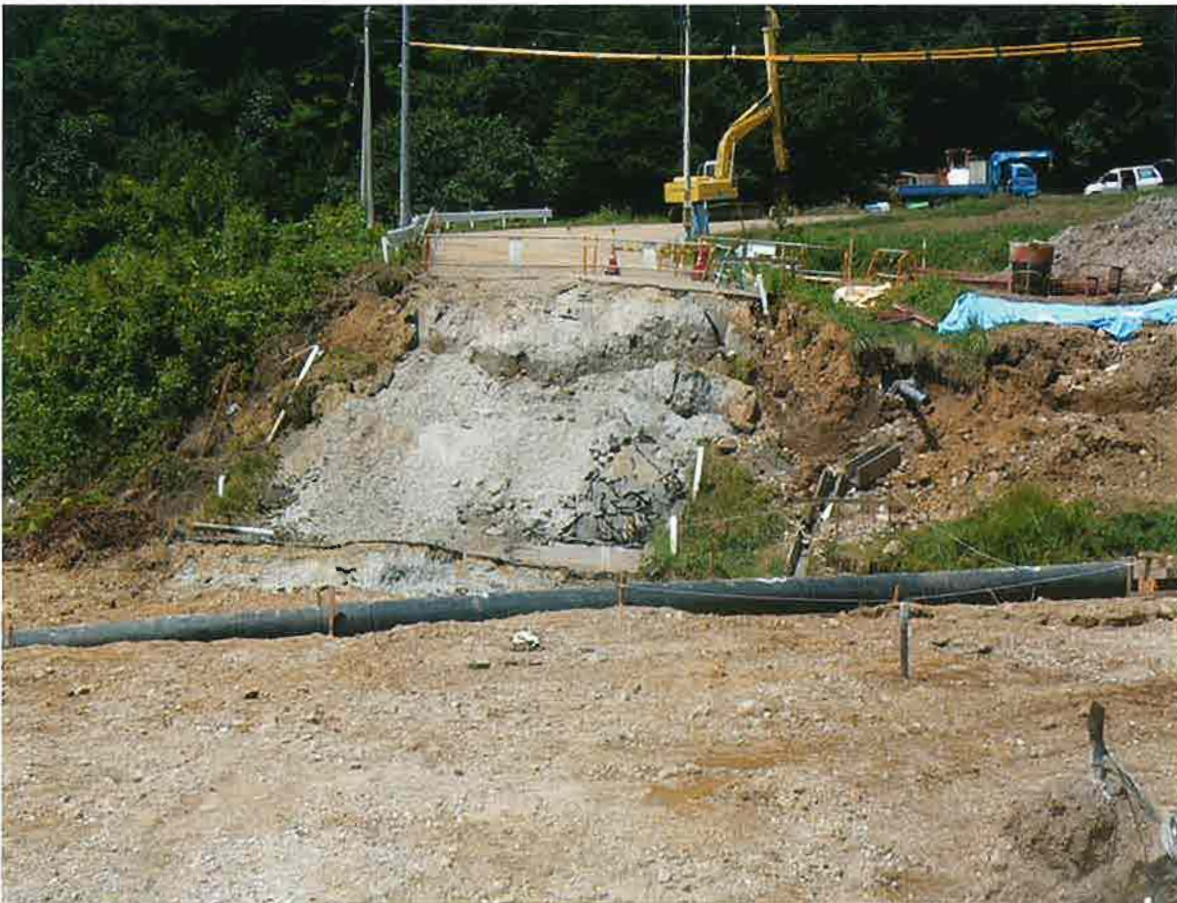
地すべりによる道路の滑落

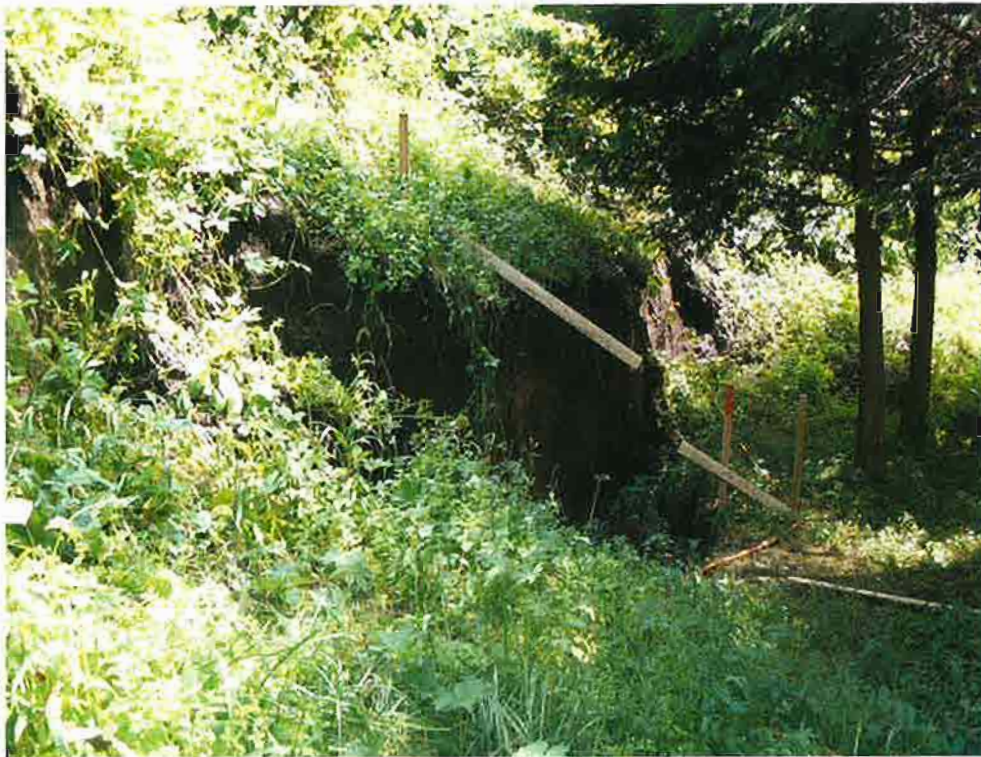
地すべりにより発生した亀裂
