土石流が街を襲った

平成十八年七月豪雨

長野県土砂災害の記録

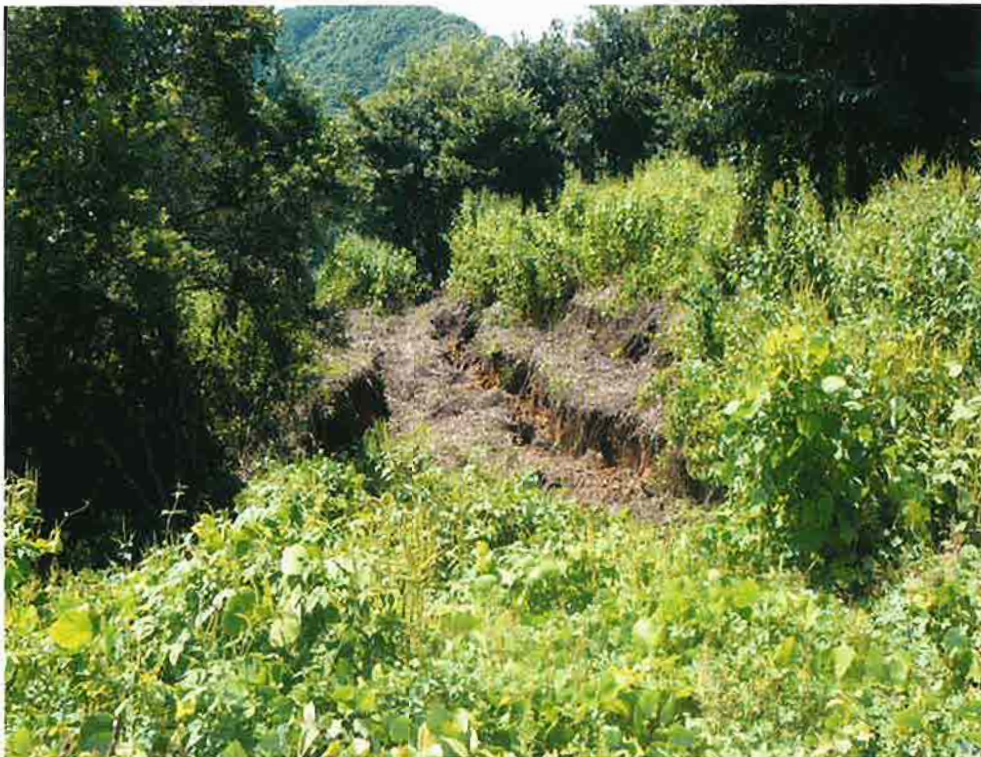
地すべりにより発生した亀裂

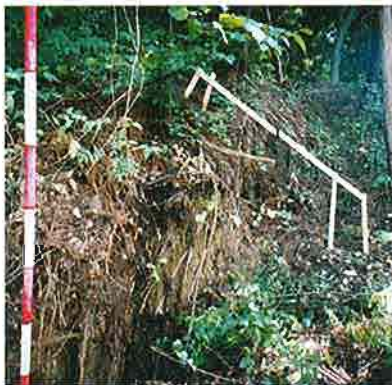
サイドの亀裂

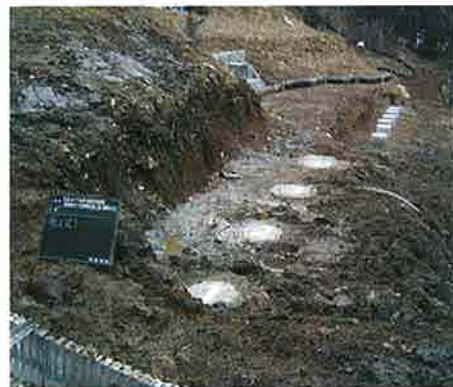
鋼管杭工 N=47本
横ボーリング EL=500m

鋼管杭設置
