# 災害地の早期復旧への取組み

災害に強い森林づくりを目指して

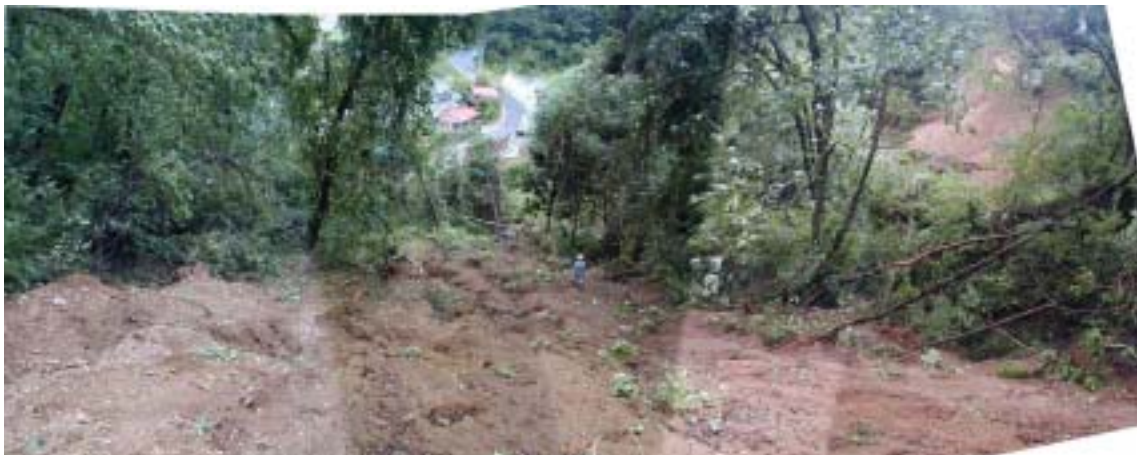
平成 19 年台風第 9 号により崩れた斜面（御代田町城ノ腰地籍） H19.9.7 撮影

平成十九年九月七日未明の台風第九号により、倒木や山腹崩壊、土石流等多くの被害が発生しましたが、崩壊跡地の復旧工事を計画した箇所の約六割が二年度中に完了し、倒木地の復旧等については引き続き事業を実施をしています。

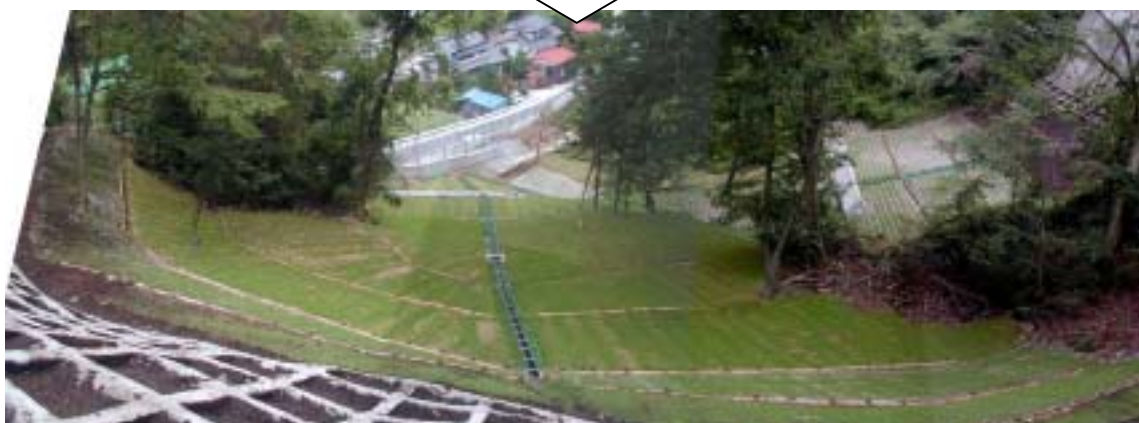
土留工、法枠工、筋工、伏工、水路工等で復旧 H20.8.26 撮影

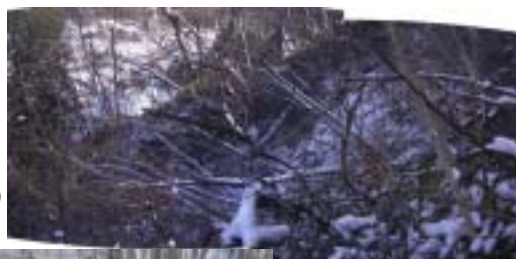
倒木地の復旧状況  
(軽井沢町榎下地籍)
