治山事業による崩壊地の復旧 ～現地にあった工法を選択する～

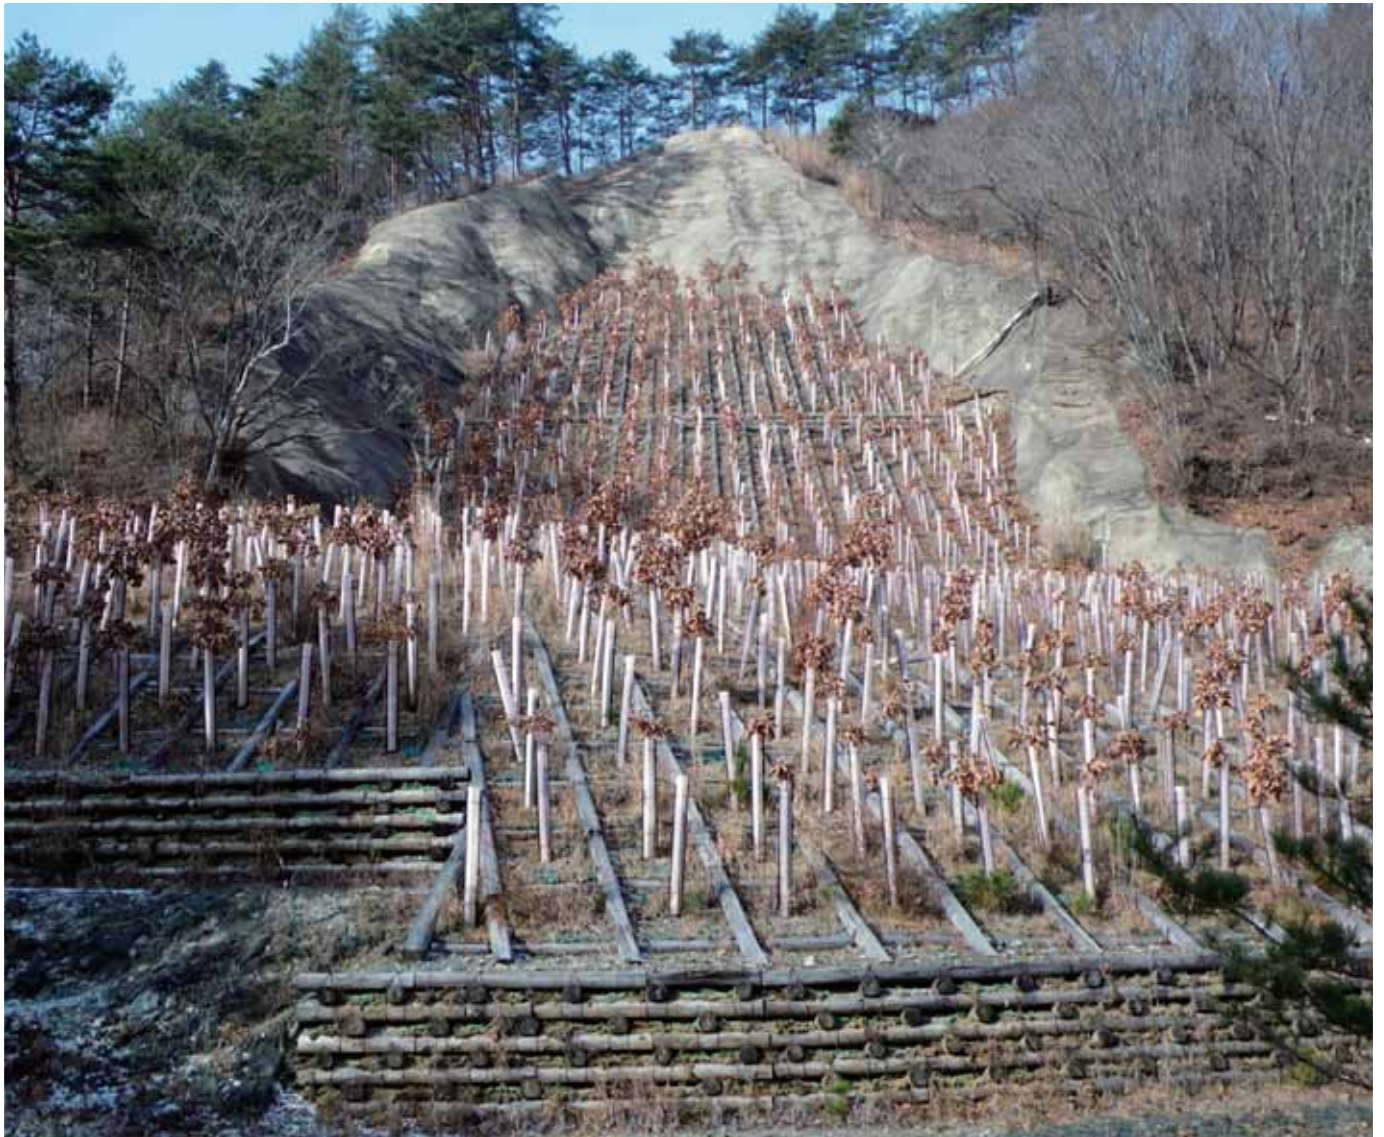
「木製法枠工」施工地

上の写真は2005年に施工された治山施設の10年程たった現在の状況です。

この場所は山腹斜面が台風により崩壊し、その拡大が懸念された箇所でした。復旧のために考えたのは佐久地域で豊かな森林を形成しているカラマツ材を使用することでした。それは適切に設置されるならば、コンクリートの強度に匹敵し、かつ、加工が容易という利点があります。この場所の土壌は強アルカリ性で、植物が育ちにくいという性質を持っていました。そのため、法枠内には植物の生育に適した土壌を詰め、緑化を可能にしました。さらに早期緑化を図るためにカシフを植栽しました。1本1本のカシフを覆っているのは「ツリーシールド」といい、獣の被害から苗木を守るために設置しているものです。

この写真のように施工から10年も経過すれば、植栽したカシフがしっかりと根付き、草木が生え、土砂の移動が抑えられることで安定した「山」へ復旧していきます。

木材だからそのうち腐ってしまうのではないかと思われませんが、佐久地域産のカラマツは腐りにくく、耐久性もトップクラスと全国的に高い評価を頂いています。
