②-1 災害関連事業 (準)南沢 佐久市 常和南(ときわみなみ)

②-2 災害関連事業 (主)梓山海ノ口線 川上村 男橋(おとこばし)

②-3 災害関連事業 (一)余地川 佐久穂町 余地(よじ)

②-4 災害関連事業 (一) 抜井川・(一) 余地川合流部 佐久穂町 海瀬(かいぜ)

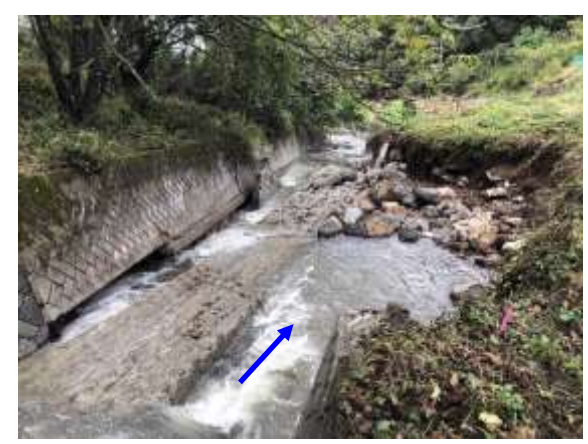
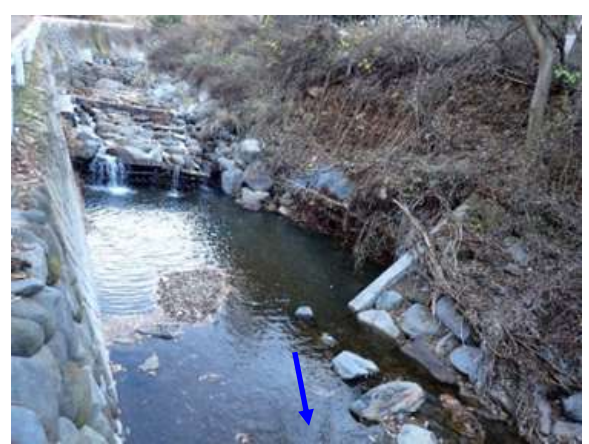
被害状況
 ■ 令和元年東日本台風の豪雨による異常出水により、河川護岸が広範囲にわたって損壊し、はん濫による家屋の倒壊や浸水の被害が発生した。

被災状況

事業内容
 ■ 流下断面が不足してる箇所の「拡幅」及び河床の低下を防止するための「床固工の新設」を行う。
 (全体延長：0.73km 事業期間：令和元年度～令和5年度)

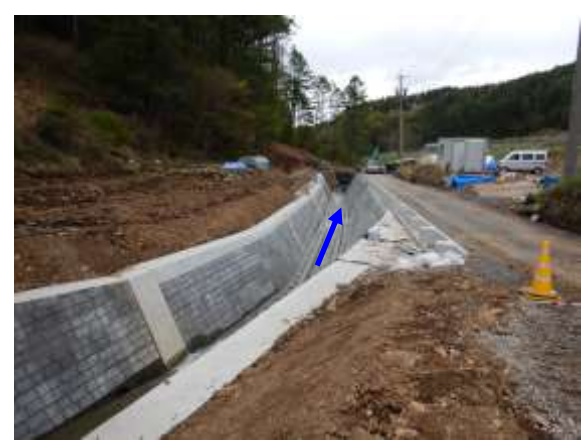
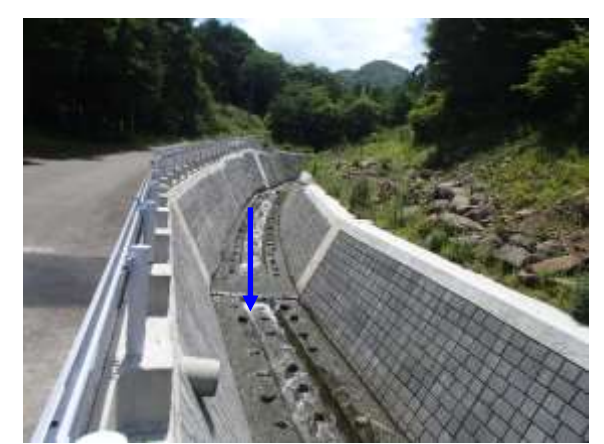
進捗状況(R5.6月末)

工事進捗率:79%
(6月末現在)

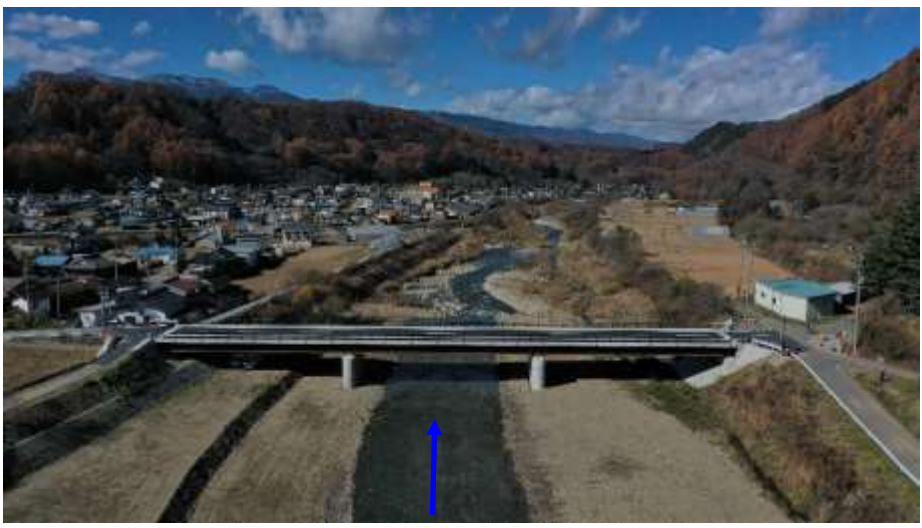
施工状況(令和4年11月完成)

事業内容
 ■ 最新の設計基準に基づいた「橋梁架替(3径間鋼連続I桁橋)」を行う。(全体延長:0.89km 事業期間:令和元年度~令和4年11月完成)

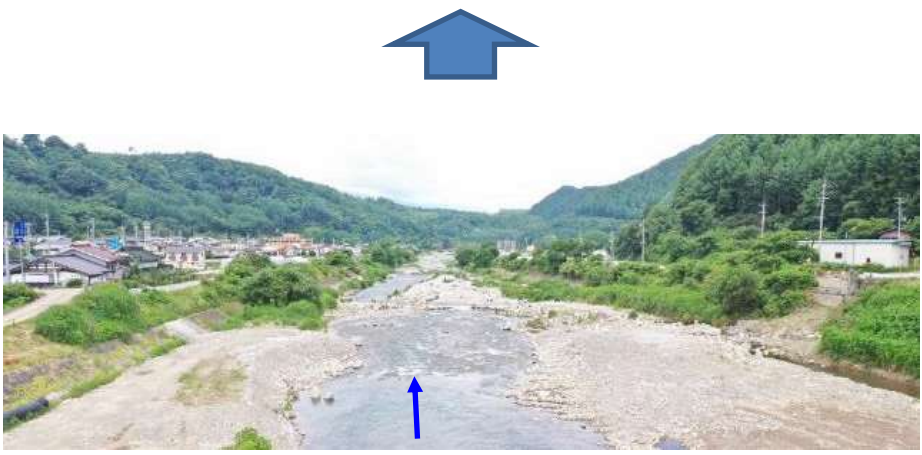
旧橋撤去後(令和2年7月)

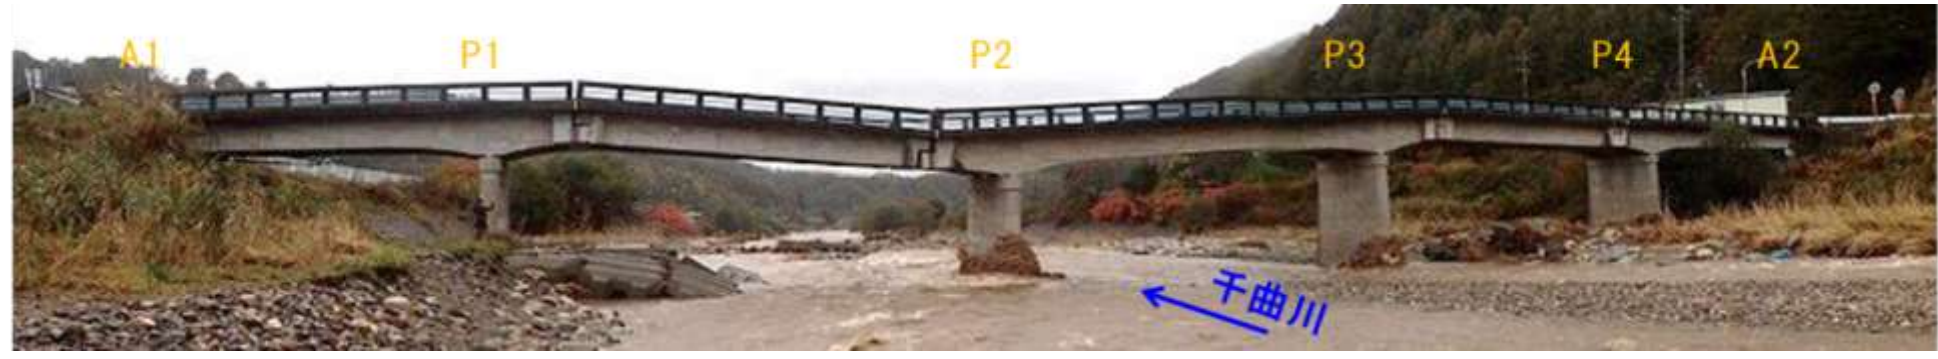
被害状況
 ■ 令和元年東日本台風の豪雨の影響により、(一)千曲川に架かる男橋の橋脚2基が沈下又は傾斜し、通行不能となった。

被災状況

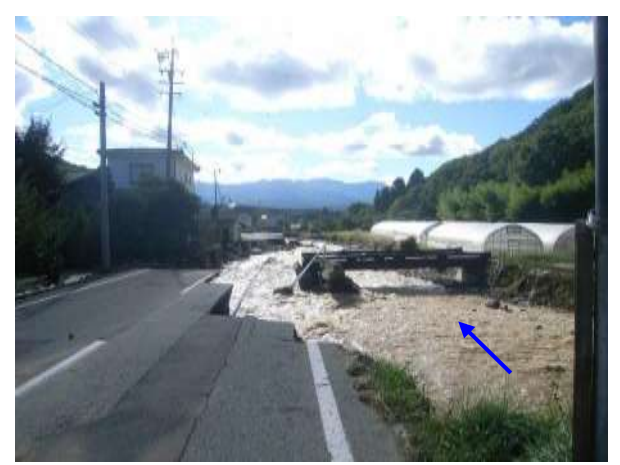
被害状況
 ■ 令和元年東日本台風の豪雨による異常出水により、余地川の護岸が広範囲にわたって損壊し、はん濫による家屋の倒壊や浸水等の被害が発生した。

被災時

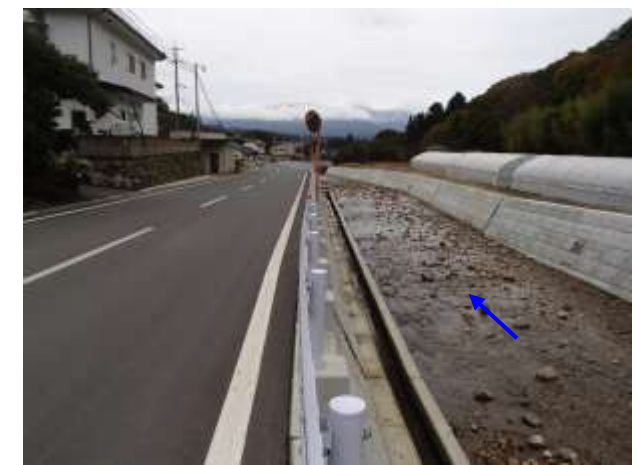
施工状況(R4.12月完成)

事業内容
 ■ 流下断面が不足してる箇所の「拡幅」及びぜい弱な既存護岸の「改築」を行う。(全体延長：0.96km 事業期間：令和元年度～令和4年12月完成)

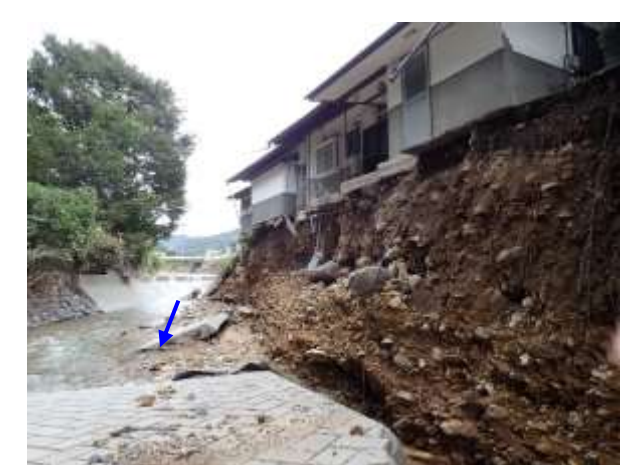
被災時

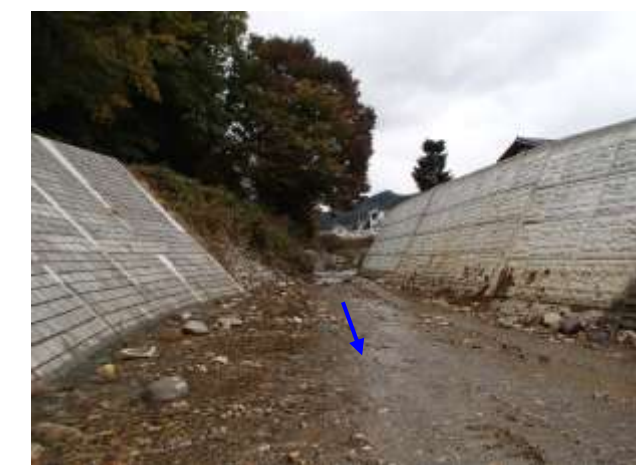
施工状況(R4.12月完成)

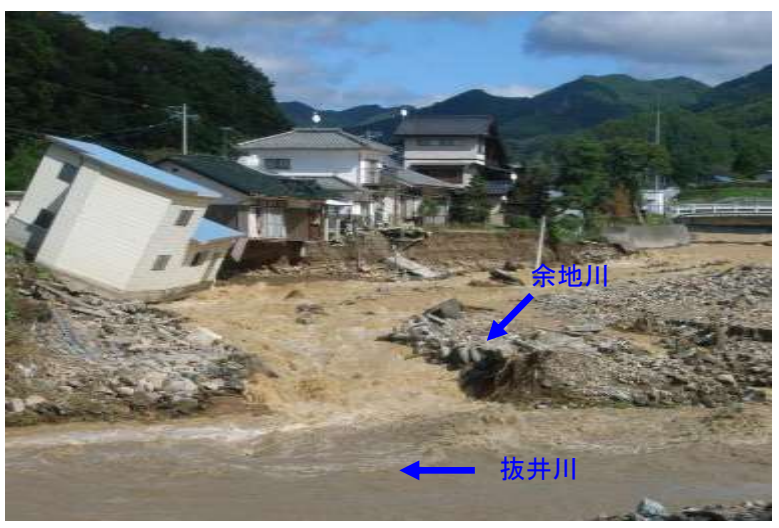
被害状況
 ■ 令和元年東日本台風の豪雨による異常出水により、河川護岸が広範囲にわたって損壊し、はん濫による家屋の流出・浸水等の被害が発生した。

被災状況

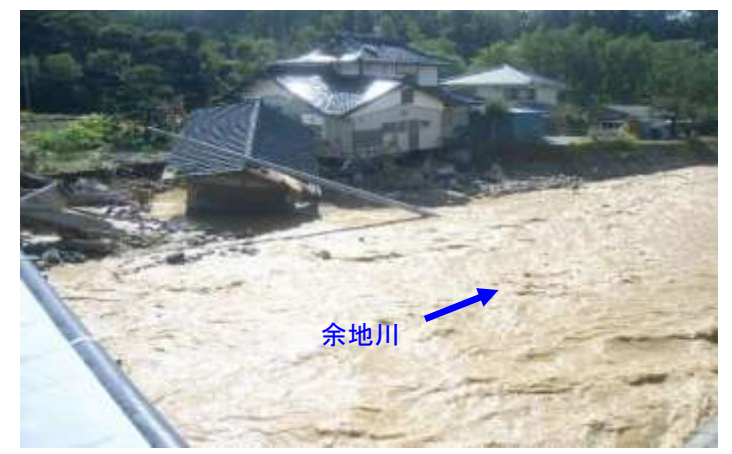
被災状況

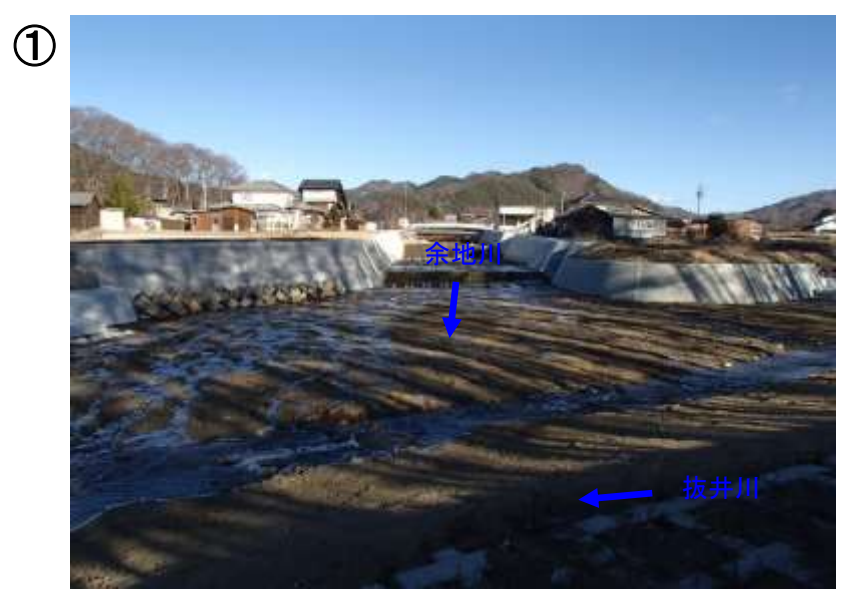
施工状況(R5.3月完成)

事業内容
 ■ 流下断面が不足してる箇所の「拡幅」及び河床の低下を防止するための「落差工及び帯工の新設」を行う。
 (全体延長：0.50km 事業期間：令和元年度～令和5年3月完成)

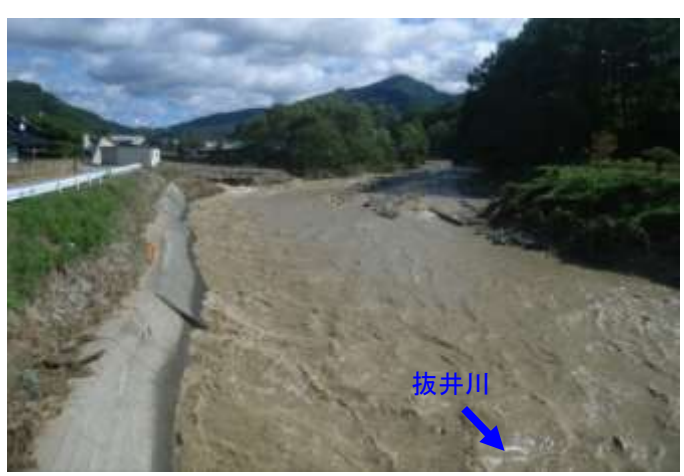
被災状況

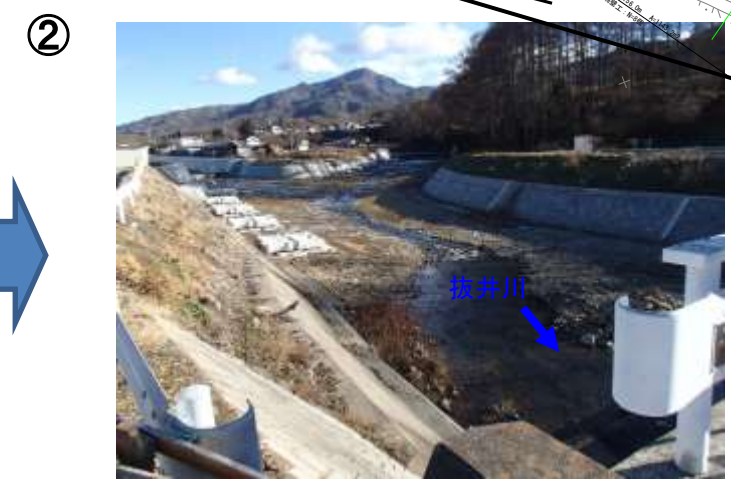
施工状況(R5.3月完成)

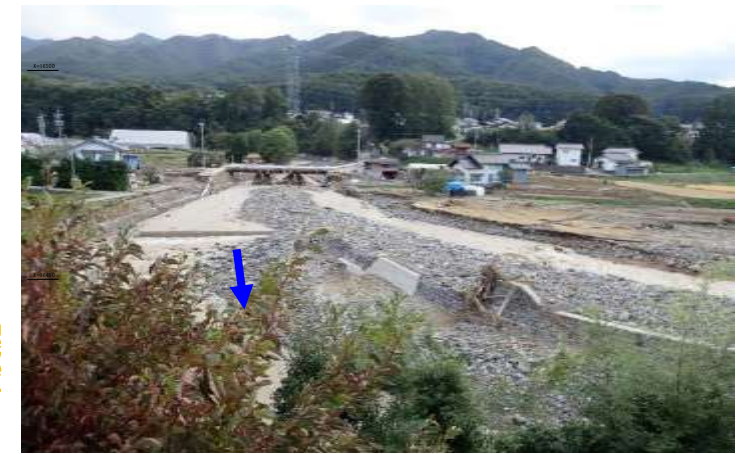
被害状況
 ■ 令和元年東日本台風の豪雨による異常出水により、河川護岸が広範囲にわたって損壊し、はん濫による家屋の浸水や農地の流出等の被害が発生した。

被災状況

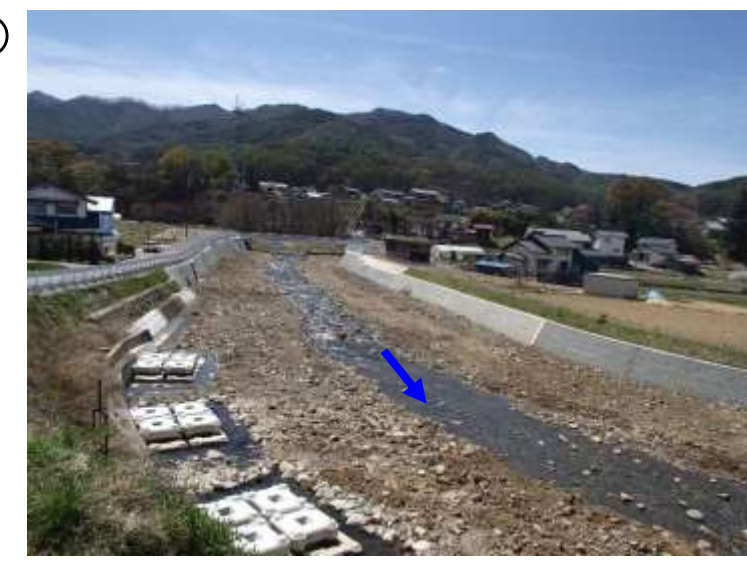
施工状況(R5.3月完成)

事業内容
 ■ 流下断面が不足してる箇所の「拡幅」を行う。
 (全体延長：0.33km 事業期間：令和元年度～令和5年3月完成)

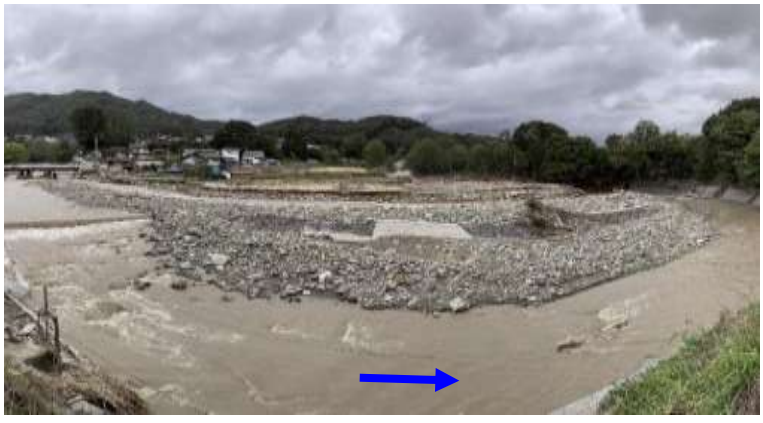
①

被災状況

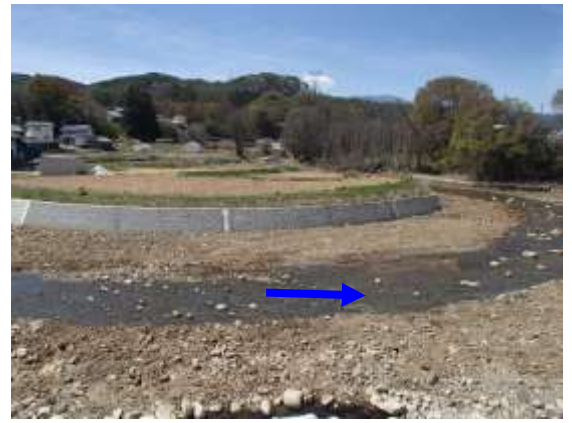
②

施工状況(R5.3月完成)

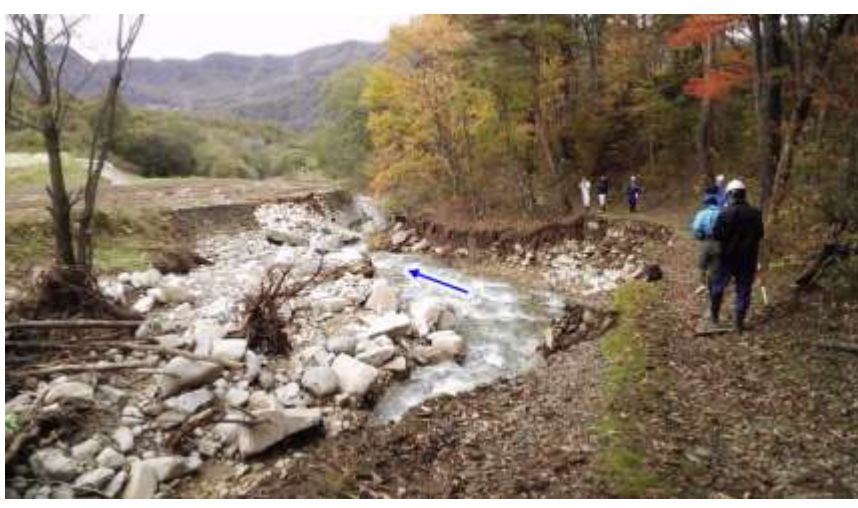
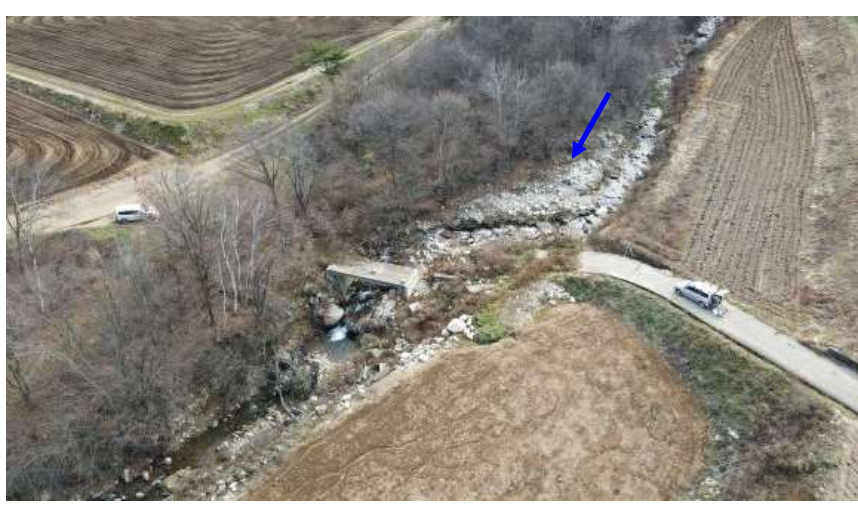
被害状況
 ■ 令和元年東日本台風の豪雨による異常出水により、河川護岸が広範囲にわたって損壊し、はん濫による農地の流出等の被害が発生した。

被災状況

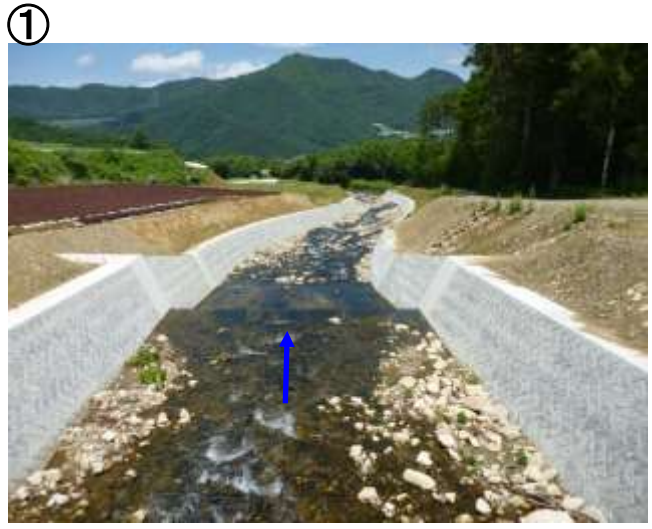
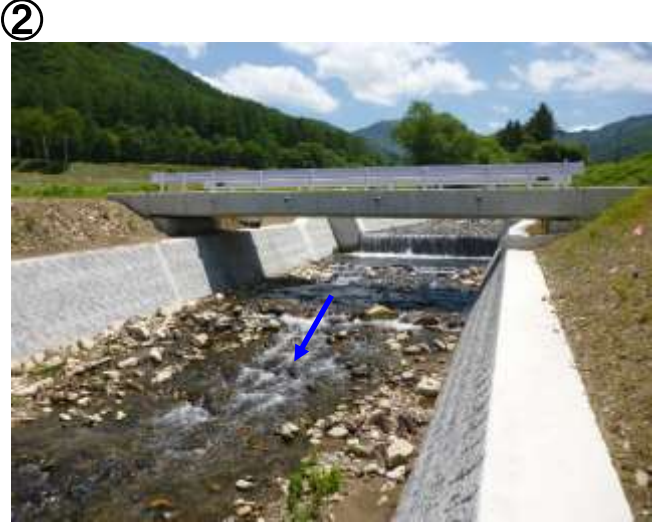
進捗状況(R5.4月完成)

事業内容
 ■ 流下断面が不足してる箇所の「拡幅」及び河床の低下を防止するための「床固工の新設」を行う。
 (全体延長：0.4km 事業期間：令和元年～令和5年4月完成)
