諏訪湖におけるヒシおよび水生植物の分布調査

水産試験場諏訪支場

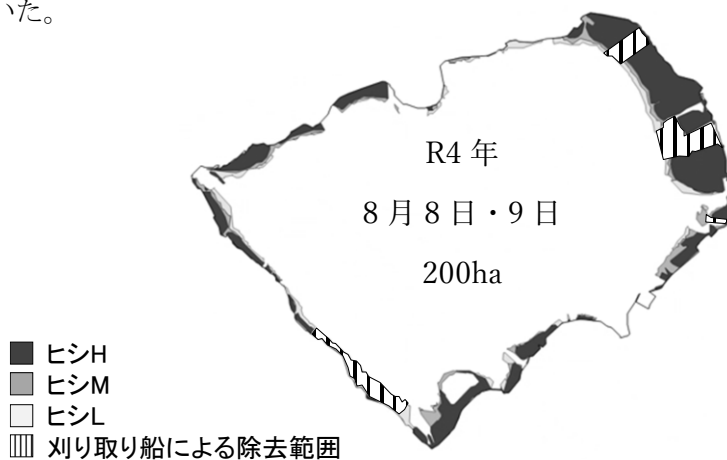
図 2 令和 4 年度のヒシの分布

本年の密度 H の範囲は、漕艇場内や上川河口などの一部を除き、諏訪湖の湖岸全周に渡って分布しており、大きな経年変化はなかった（図 2）。特に諏訪湖北東岸の高浜から高木にかけての範囲では、ヒシの分布が沖まで広がっており、その張り出しの大小で、諏訪湖全体のヒシ繁茂は左右されていた。

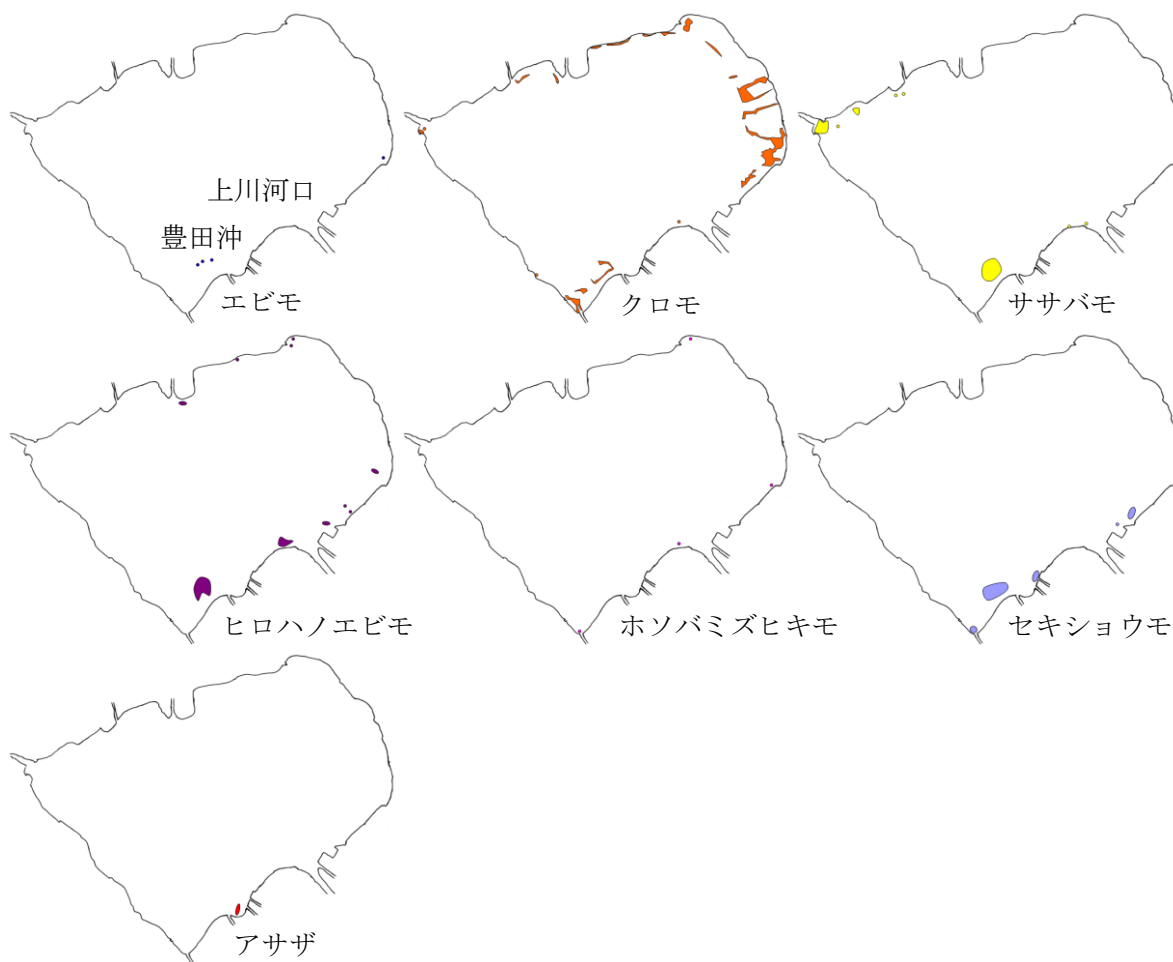
図 3 令和 4 年のヒシ以外の浮葉・沈水植物分布

ヒシ以外の浮葉植物、沈水植物の分布 ヒシ以外で群落が確認された浮葉・沈水植物は、エビモ、クロモ、ササバモ、ヒロハノエビモ、ホソバミズヒキモ、セキショウモ、アサザの 7 種であった（図 3）。

ヒシに次いで分布面積の大きい水生植物は、平成 29 年以降クロモとなっている（表 3）。調査時のクロモの分布面積は 21ha で、令和 3 年と比較して 51%（20ha）減少した。ヒシ分布域の沖側や豊田沖、漕艇場内といったヒシが見られていない場所で生息が確認された。一方、平成 28 年以前ではヒシに次いで多かったエビモの分布は多くが点状であり、令和 3 年と比較してその面積は減少した。
