長野県(諏訪建設事務所)プレスリリース 平成31年(2019年)3月7日

釜口水門放流ゲートの不具合発生の原因及び再発防止策について

釜口水門ゲート不具合発生について

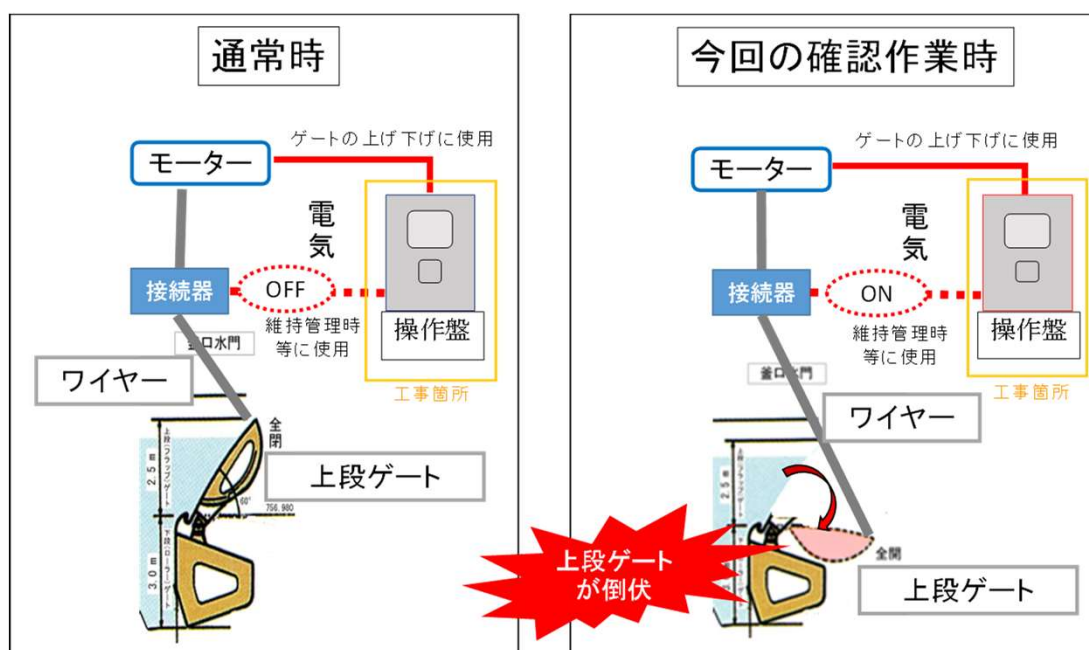
○更新予定3基の機側操作盤のうち、1基の更新が終了し、確認作業を行っていたところ、水門のフラップゲートとこれを作動させるためのモーターを繋ぐ接続器(※2)(自動車のクラッチと同様の機能を有する部分)がニュートラルギア状態となり、フラップゲートが自由に動ける状態となったため、諏訪湖からの水圧に押されて下流側に倒伏し、全開となった。(下図参照)

※2: 接続器

機能: 操作盤からの信号を受け取り、ギアの接続と解放の切替を行う

役割: モーターの動力を、ゲートを操作するワイヤーに伝える

○機側操作盤の更新にあたり、受注者は接続器の製造メーカーへ制御回路製作を依頼したが、既存接続器は製作が30年以上前の機器であり、このメーカー側にも制御回路についての詳細なデータは無く依頼を断念した。

このため、設計する上でこのメーカーと連絡を取り合いながら製作を行ったが、万が一の際にゲートが倒伏するというリスクを認知することができず、今回の不具合発生に至ってしまった。

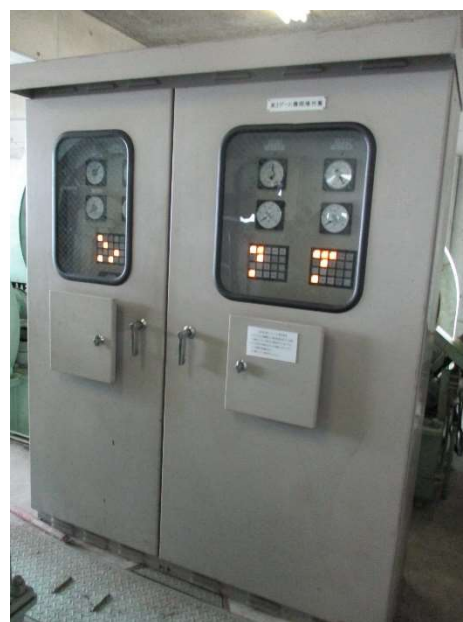
※1: 機側操作盤

機能: ゲートを直接操作する巻上機のすぐ側にある盤

役割: 盤からゲート開閉の操作をする
