木製道路施設の耐久設計・維持管理指針策定のための技術開発

- 信州型木製ガードレールの経年劣化 -

戸田堅一郎・柴田直明・吉野安里

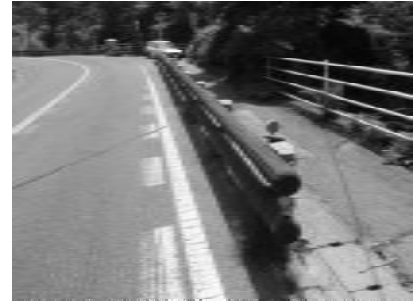
写真3 3号型の設置状況

< 3 b > 木曽郡南木曽町の国道から子実体の発生が見られた10本の試験体を採取した。採取時の設置月数は34ヶ月、現地調査時の周辺の子実体発生率は33%であった。使用樹種はカラマツ材であった。

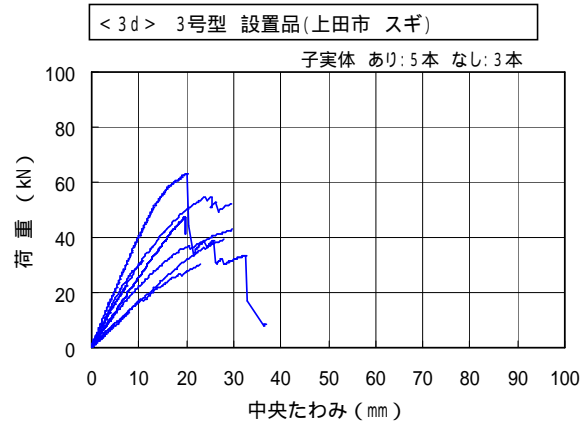
図-6 静的曲げ試験における荷重 - たわみ曲線

静的曲げ試験結果を図-6 及び表-1 に示した。図-6のうち、同型・同樹種で新品と設置品の対比が可能で、1号型と3号型(カラマツ)で比較した。1 a (新品)に比べ1 b (子実体の有り無し混在)は、バラツキが大きく、最大荷重(Pmax)の値が低い傾向にあった。3 a (新品)に比べ3 b (全て子実体有り)はバラツキが大きかった。最大荷重(Pmax)の値は全体的に低く、Pmax 時の中央たわみ量も小さい傾向があった。一方、3 c (子実体の有り無し混在)は、バラツキが大きく、Pmax の値は3 a より大きい値もあった。これは、連続するスパンから試験体を採取したため、設置からの経年により腐朽が進んだ試験体と、健全な状態の試験体が混在していたためと考えられる。

表-1の平均値を項目別に見ると、1号型と3号型（カラマツ）の腐朽による強度の低下率は、仕事量 > 曲げ強さ（MOR） > 静的曲げヤング係数（MOE）の順となっていた。また、縦振動法による動的ヤング係数（Efr）は静的曲げヤング係数（MOE）とほぼ同じ傾向にあった。この結果から、腐朽したビームにおいては、非破壊試験で得ることができるEfrやMOEにより残存強度を推定する場合、健全材時と同じ関係式を用いると、実際の値に対して過大となる可能性が示唆される。
