# 木製道路施設の耐久設計・維持管理指針策定のための技術開発

## - 設置後約 20 年を経過したカラマツ製遮音壁の性能評価 -

柴田直明・吉野安里・橋爪丈夫・戸田堅一郎

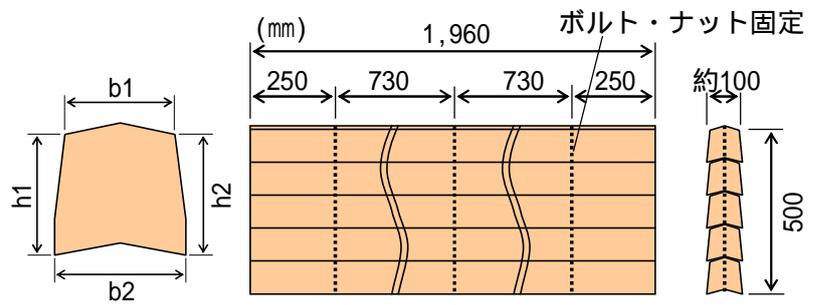
図-1 木製部材の断面寸法(左)と遮音板の概要(右)  
設計図面では b1=90, b2=107, h1=h2=101.6(計算値)mm

持ち帰った遮音壁を解体して得た部材50本の非破壊試験の結果を、表-1(付表-1,3)と図-2,3に示す。木製部材の中央部の平均寸法は、図-1左のb1が87.0mm, b2が104.4mm, h1とh2の全体が97.2mmであった。表-1や図-2,3からも、ほと

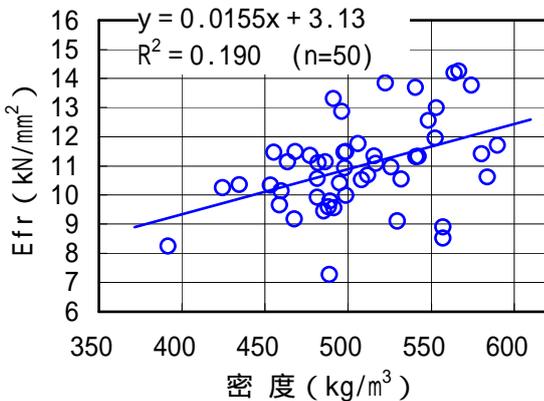
図-2 木製部材の密度とEfr

んどの部材はほぼ健全な状態であることが示唆される。

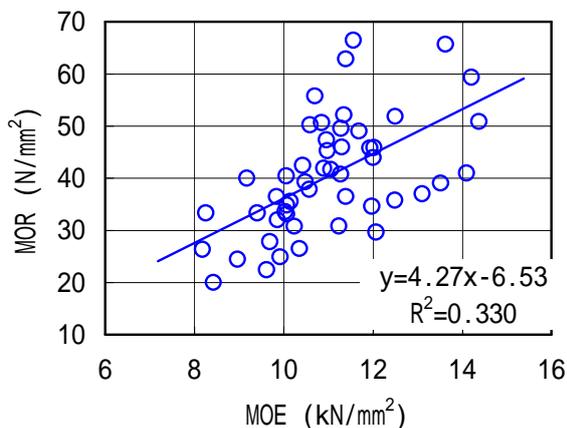
図-4 木製部材の MOE と MOR の関係

曲げ強度試験の結果を、表-3 (付表-1,2) に示す。日本道路公団 [ 現 中日本高速道路 (株) ] の基準<sup>1)</sup>では、遮音板の強度性能として「150 kgf/m<sup>2</sup> (約 1.5 kN/m<sup>2</sup>) の風荷重」に耐えることが求められている。木製部材 1 本当りの側面積は約 0.1 × 1.875 = 0.19 (m<sup>2</sup>) 程度であるため、約 0.3 kN の荷重に耐えればよいことになる。表-3 の Pmax の値より、設置後 20 年を経過した木製部材においても、曲げ強度性能の面では全く問題がないことが確認された。

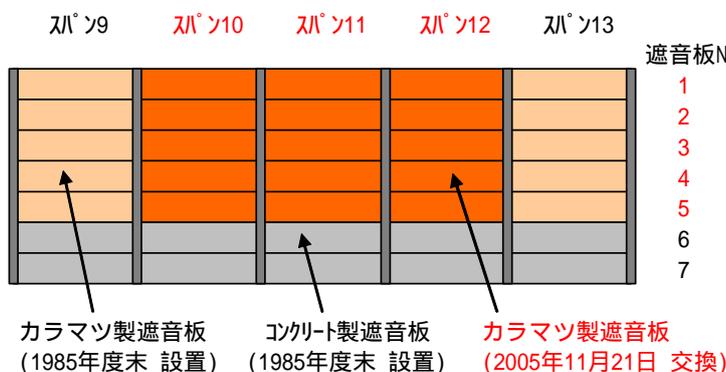
図-6 交換したカラマツ製遮音板の位置

遮音板記号はスパン No. - 遮音板 No. とし、例えば交換部の左上の遮音板を 10-1 と記録した。

また、遮音板を構成する木製部材は上から 1~5 とし、10-1-1~10-1-5 等と記録した。

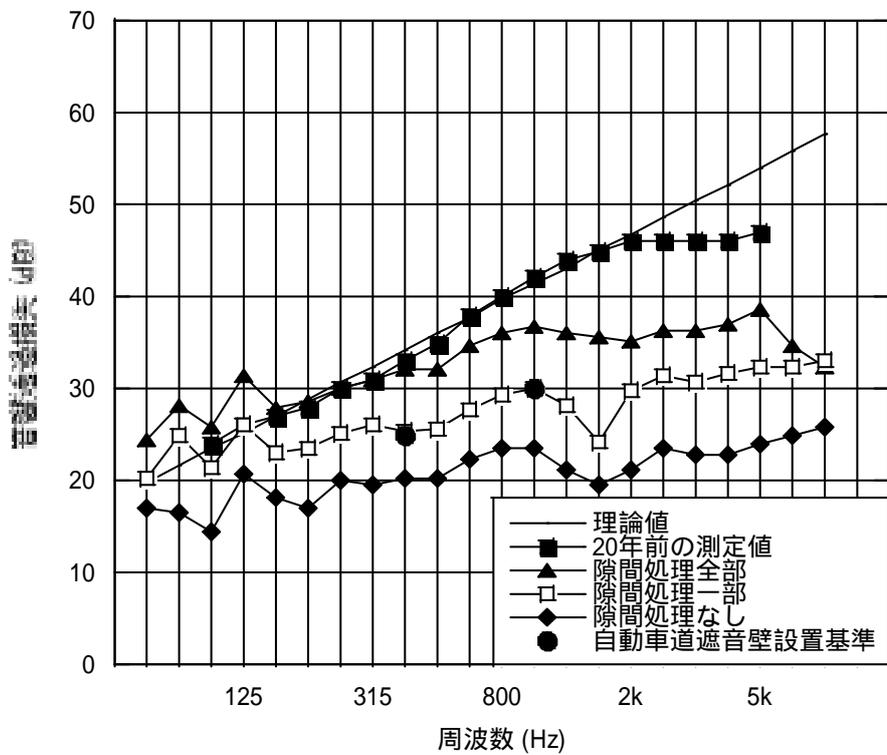
図-7 カラマツ製遮音壁の音響透過損失<sup>13)</sup>

測定結果を、図-7 及び表-4 (付表-5) に示す。隣室が透けて見えるような大きな隙間を油粘土でシールすると (写真-4 中央)、中日本高速道路 (旧 日本道路公団) が規定する遮音性能を満たした。すべての隙間をシールすると (写真-4 右) 遮音性能はさらに向上し、新品のコンクリート製遮音壁とほぼ同等の性能を示した。

なお、本試験時における木製部材間の隙間は、遮音板の取り外し時 (写真-3) や試験室への設置時に吊り上げているため、施工現場に設置されていた状態よりも拡大していた可能性がある。

ここで、隙間処理全部 = 全ての隙間をシール，隙間処理一部 = 大きな隙間のみシール，隙間処理なし = シールなし
