宇原川激特砂防計画

(昭和56年台風15号による災害)

長野県土木部砂防課
長野県須坂建設事務所

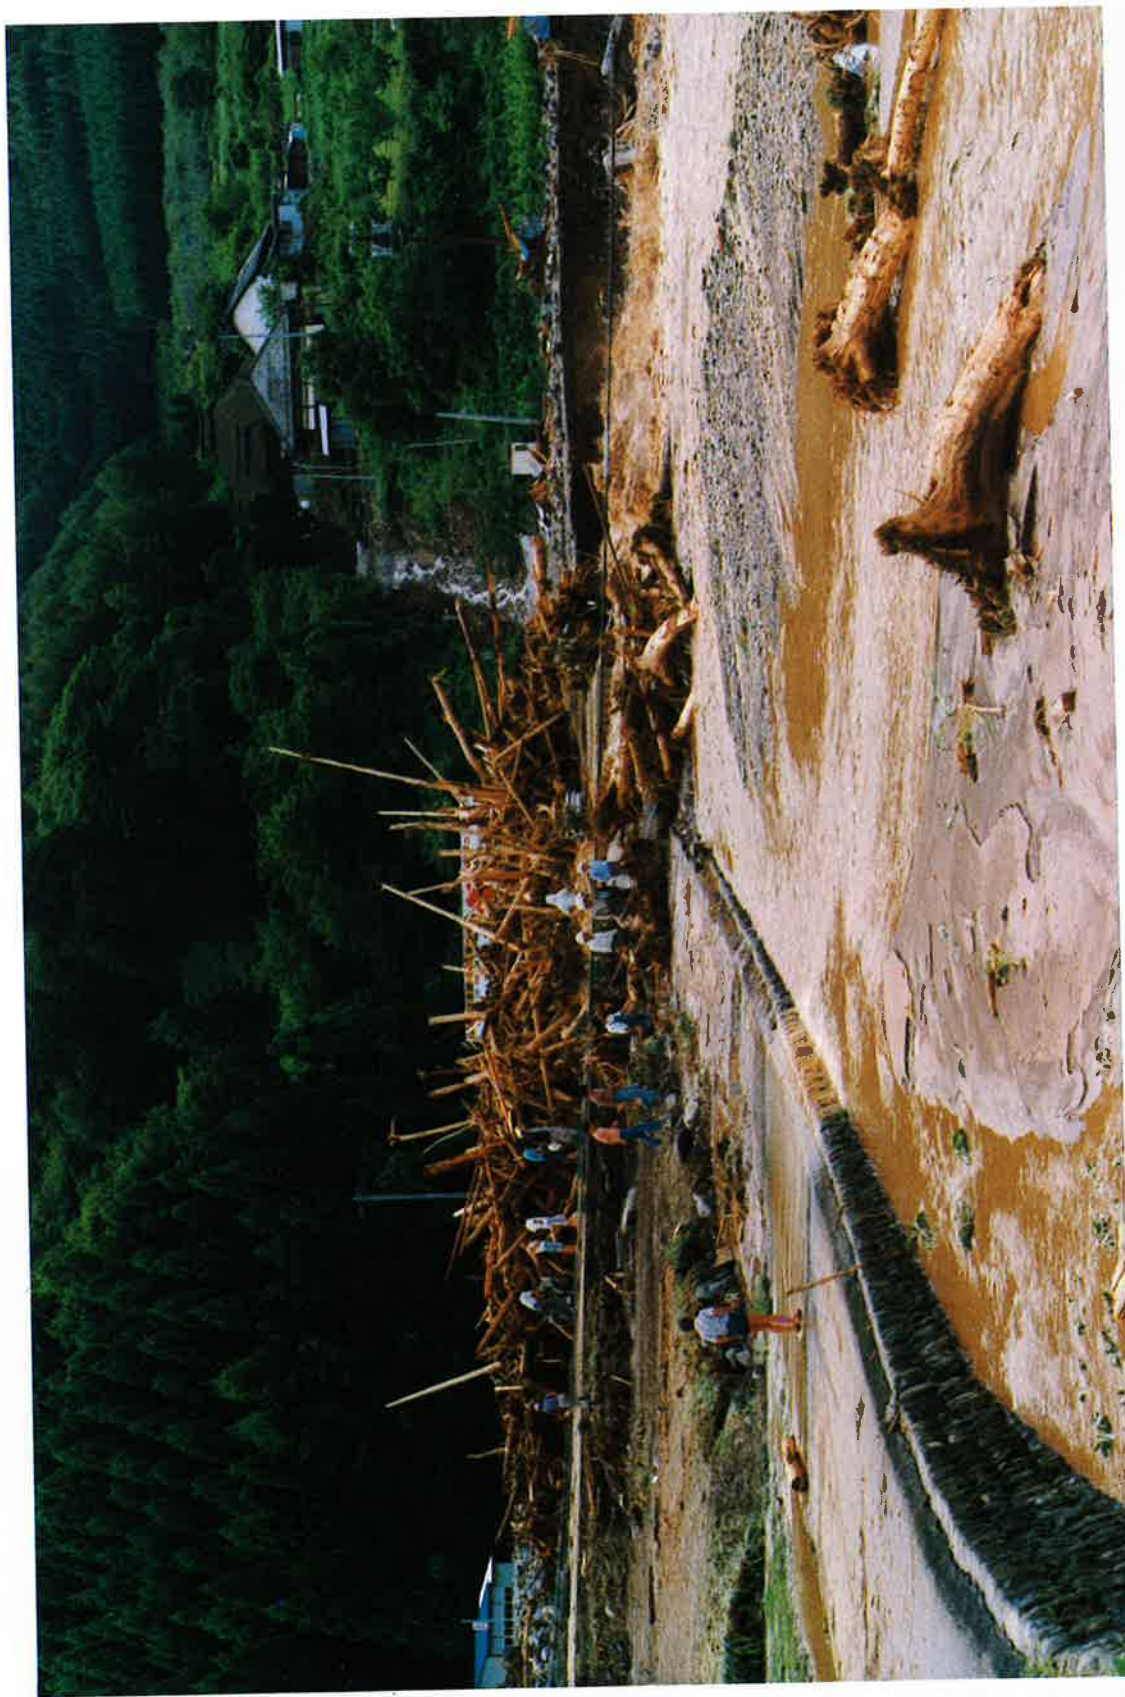
多くの流木が大門橋でせき止められる

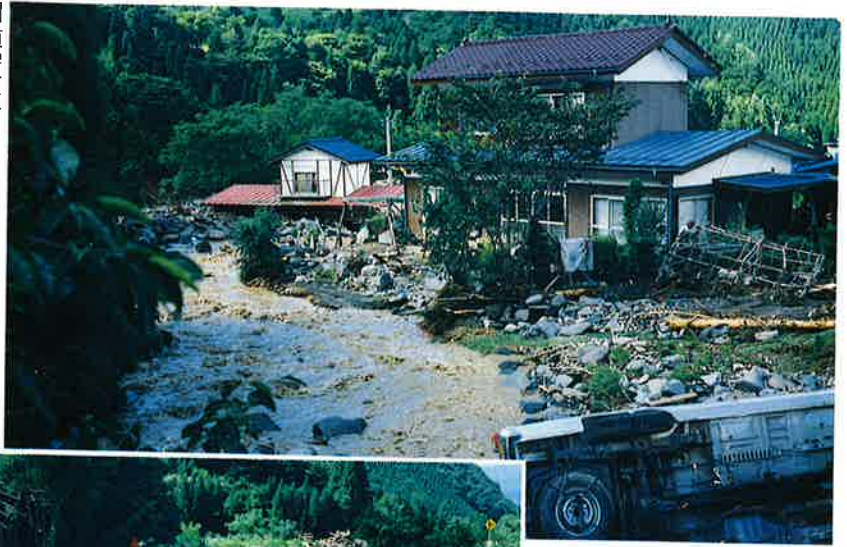
瀬の脇地区の民家

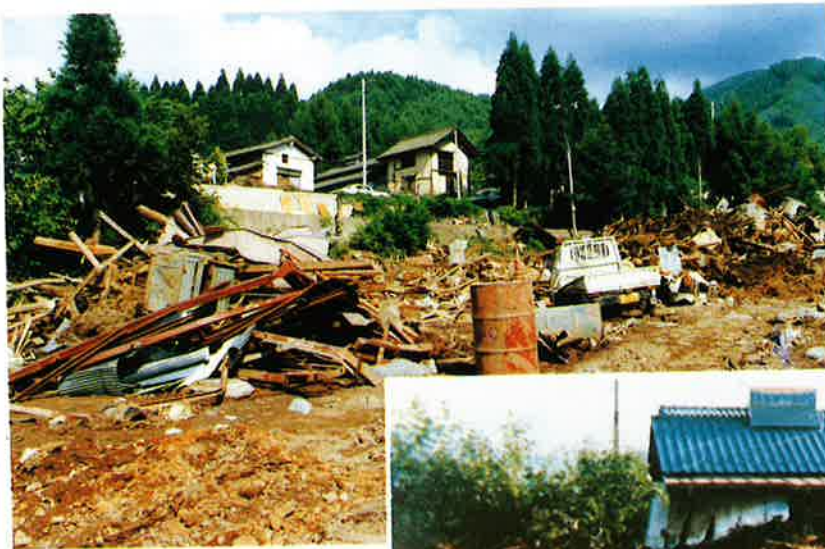
全壊家屋の残がい
(仁礼町西原地区)

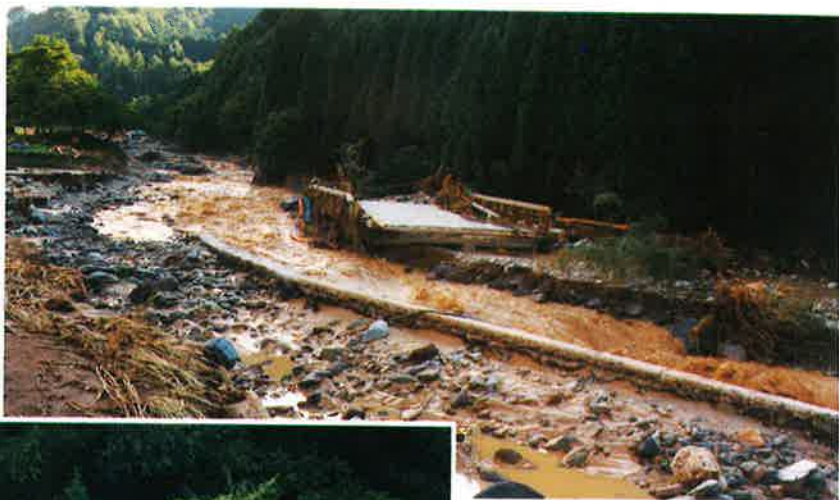
500 m 近くも流された瀬之脇
橋(コンクリート橋長さ29・1
m幅4・6 m) (仁礼町)

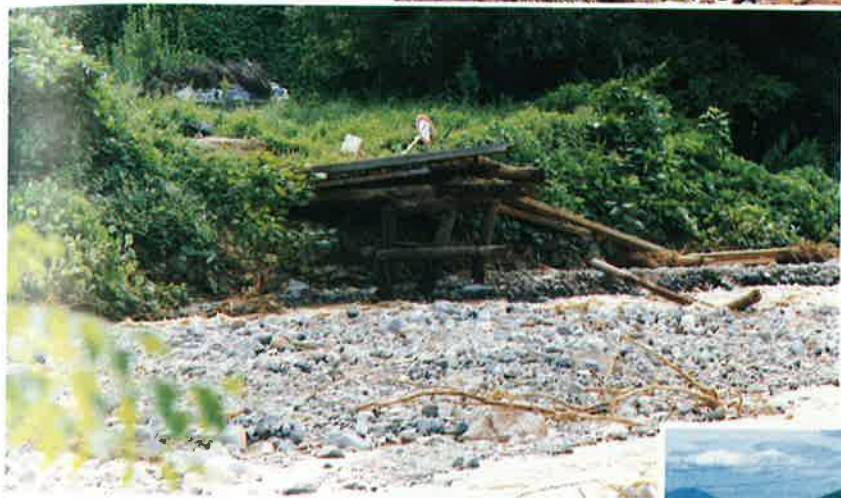
全壊した午橋の残がい(上八町)

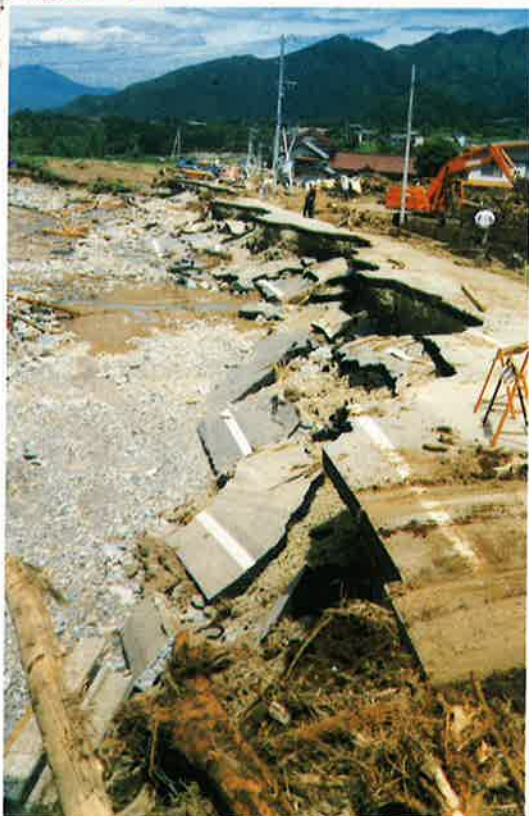
濁流にえぐられた県道中村長野線(現・長野須
坂インター線) (仁礼町関谷地区)

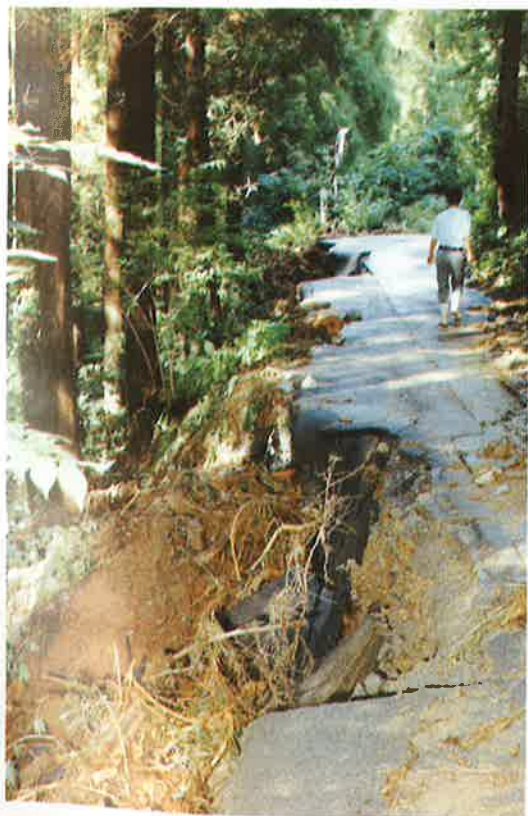
路肩が崩落した県道五味池高原線(豊丘上町上原地区)

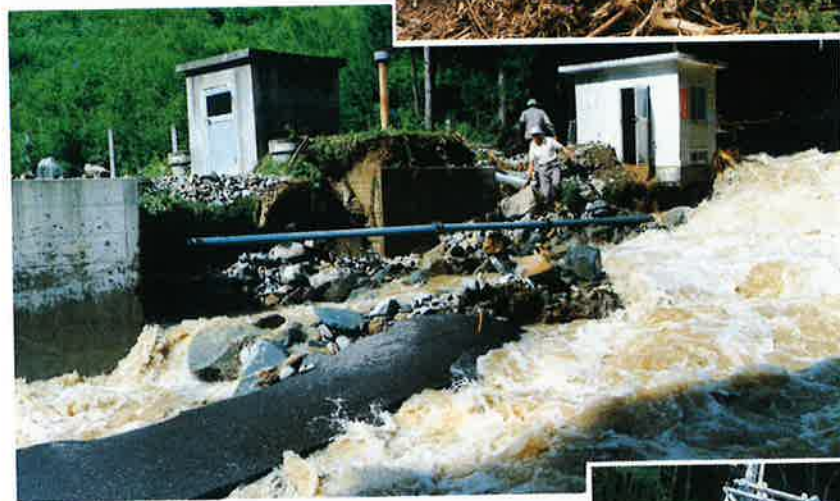
埋没した西原低区水源施設
 (仁礼町西原地区)

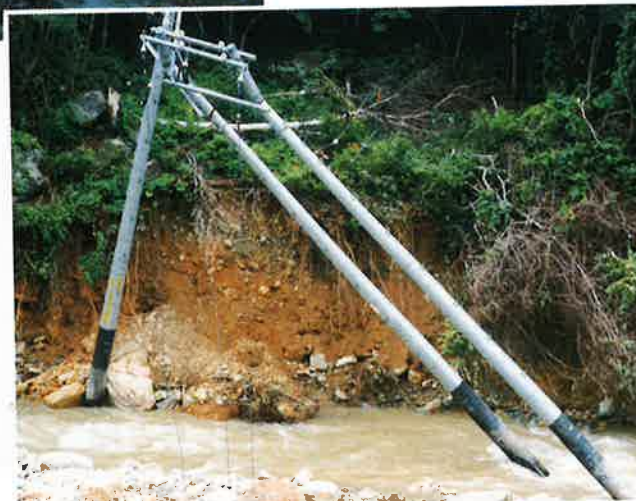
電柱倒伏 (仁礼町)

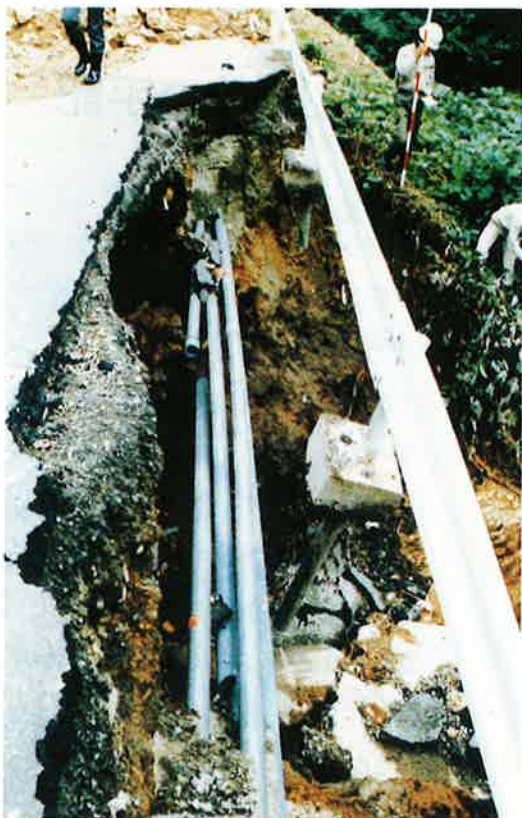
地中ケーブル切断 (仁礼町)
