山 附 地

災 害 崩 地

平成5年3月

長野県土木部 / 長野建設事務所

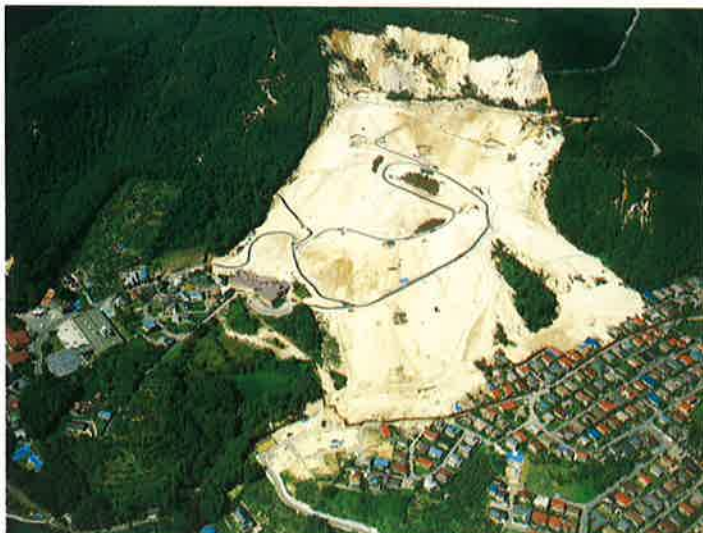
応急対策工事の完了した地すべり地全景

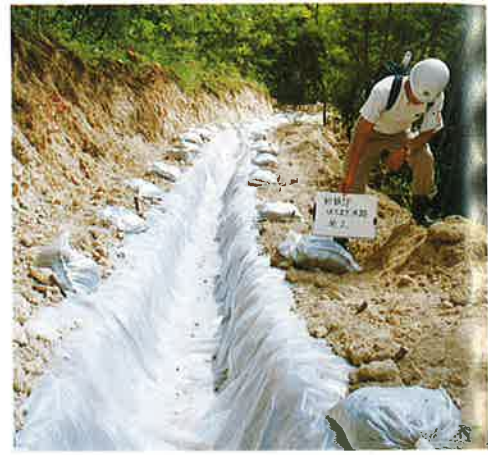
頭部からの雨水 排除のための仮排水路

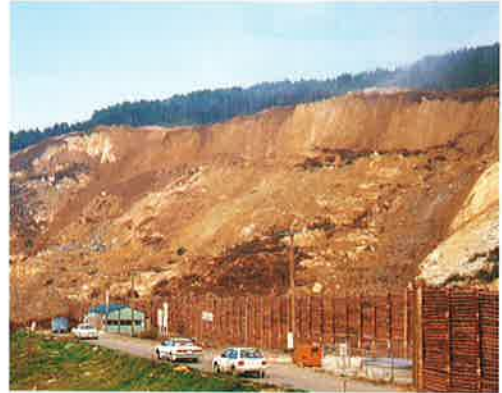
▲二次崩落直後の状況

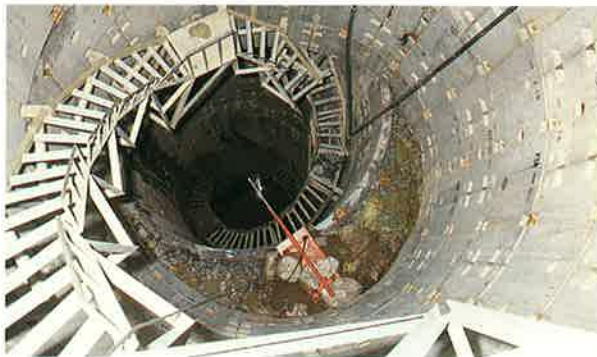
◀二次崩落で変状(セン断)が生じた5号集水井

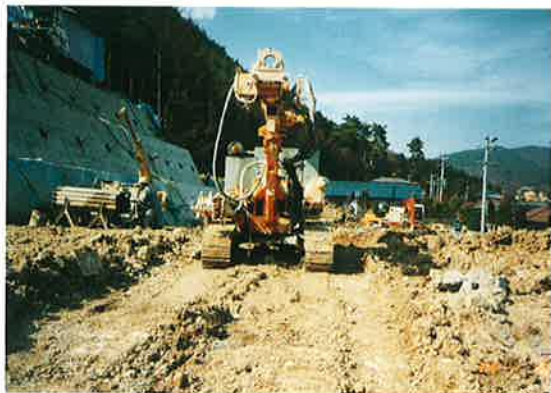
▲復旧工事が進む湯谷団地

地附山地すべりにより、住宅への被害の他、道路などの公共施設に多大な被害が発生した。このうち、市道、普通河川の復旧事業については、その管理者である長野市が、長野県と協力しながら、災害復旧事業の査定をうけ、採択された。又、都市計画区域DID地区にある湯谷団地については、都市施設災害復旧事業（堆積土砂の排除と下水管復旧）も事業申請し、地すべり対策事業との整合が図られる中で、周辺の復旧計画等が決められたが、査定決定後一部変更がされた。

尚、災害復旧事業の内、湯谷団地関係は、地すべり対策と同時施工するため、県が長野市から受託して施工し、その他は、長野市が施工した。
