倉下地すべり

防止区域名：倉下
指定地面積：78.64ha
建設省告示第783号
告示年月日：H11.3.23

長野県姫川砂防事務所

この冊子は、平成12年5月段階の災害関連緊急地すべり対策事業の対策工事完成に際し、倉下地すべり対策事業の概要についてとりまとめたものでありますが、本書が当地区をはじめとした今後の地すべり対策技術の発展に役立つことを希望致します。

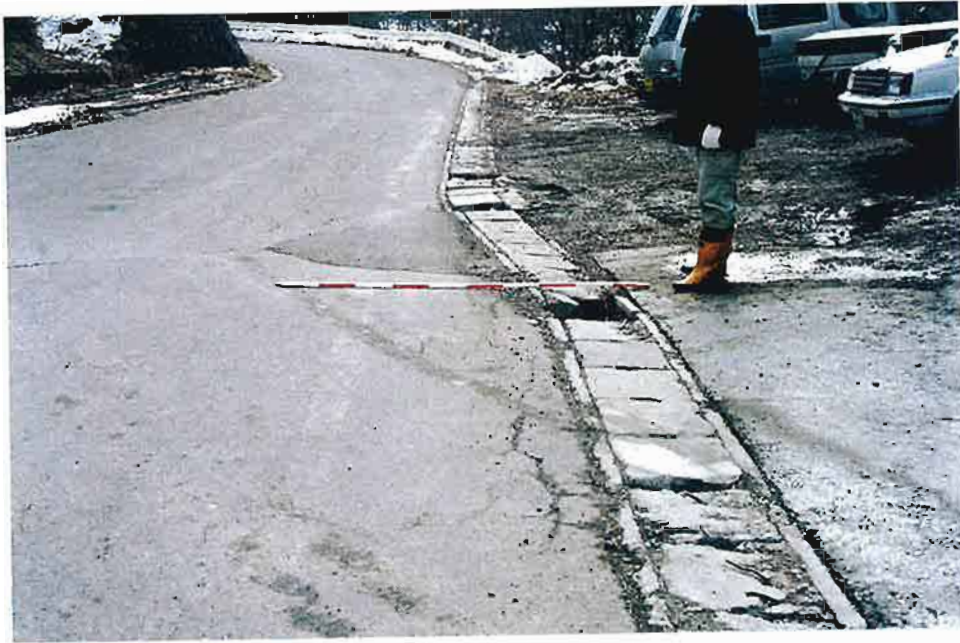
③

H8.12 撮影 Aブロック東側部。村道のズレ。

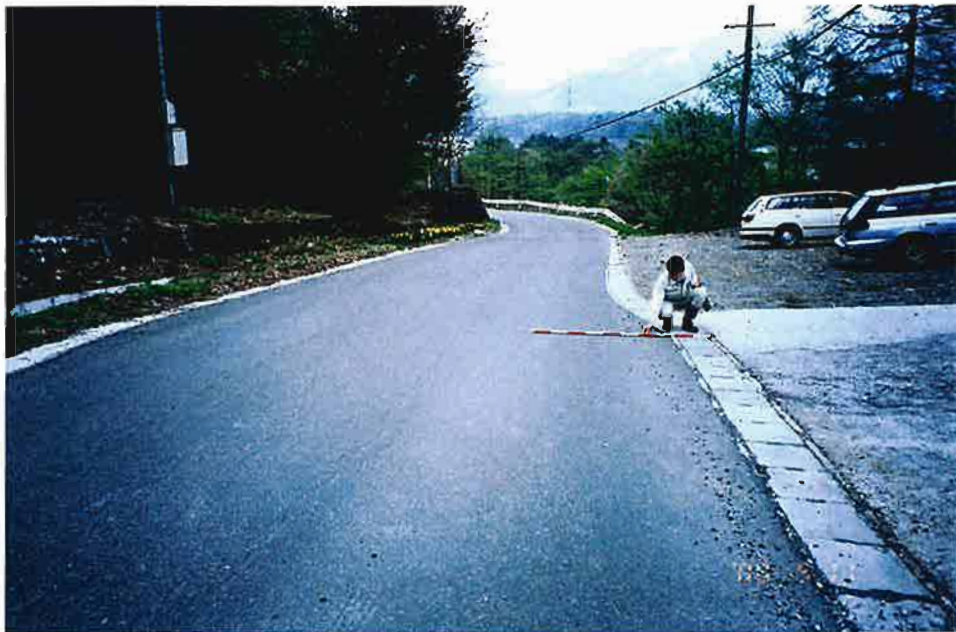
H12.5.11 撮影 Aブロック東側部。村道のズレ。
H11.4に補修。拡大傾向は認められない。

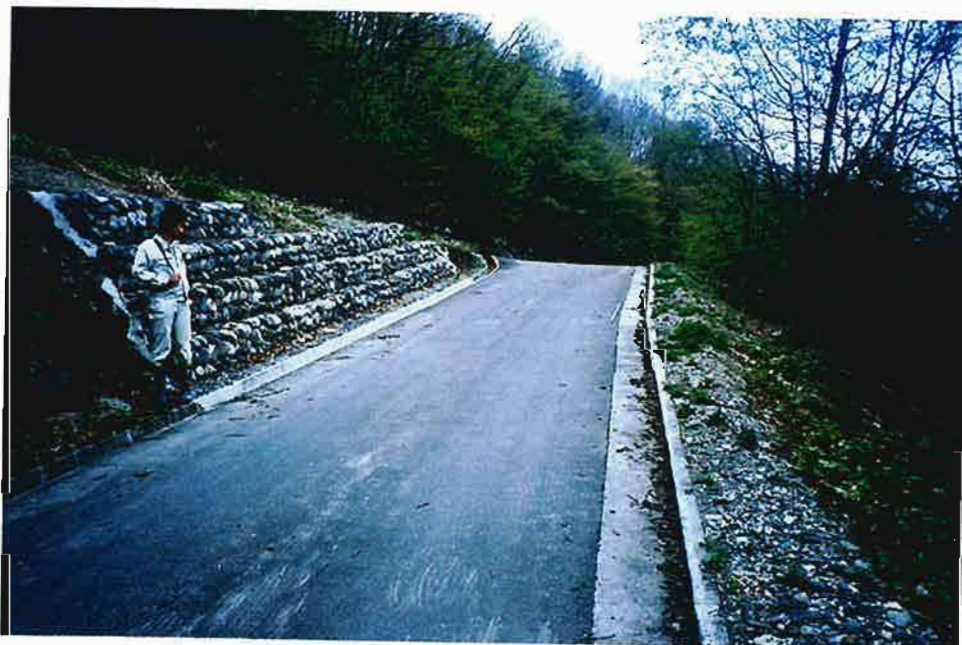
H12.5.11 撮影 Aブロック東頭部。村道の変状。
H11.4 補修。変状は認められない。

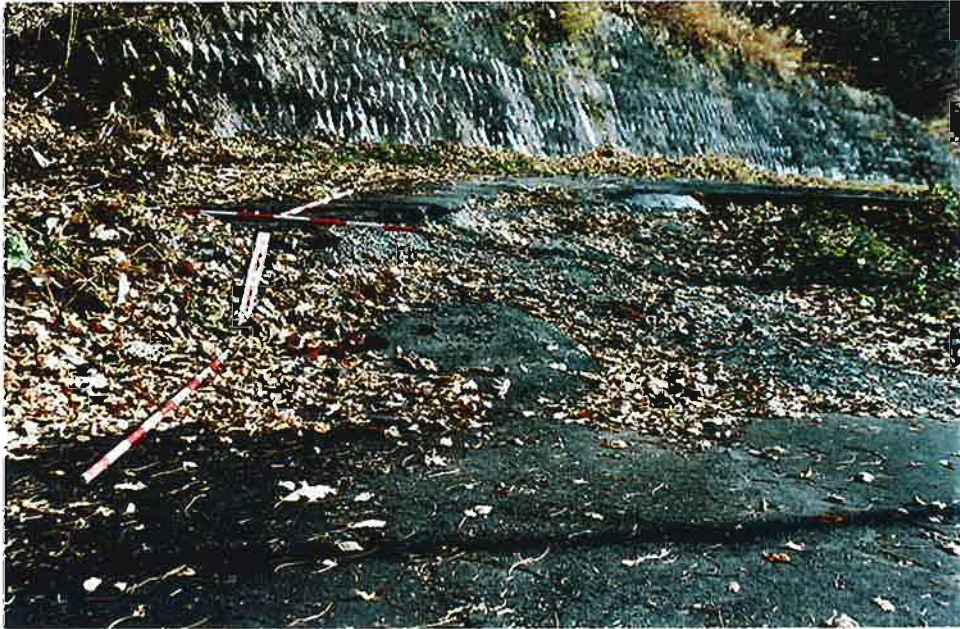
⑨

H7.11 撮影 Aブロック東頭部。村道の変状。

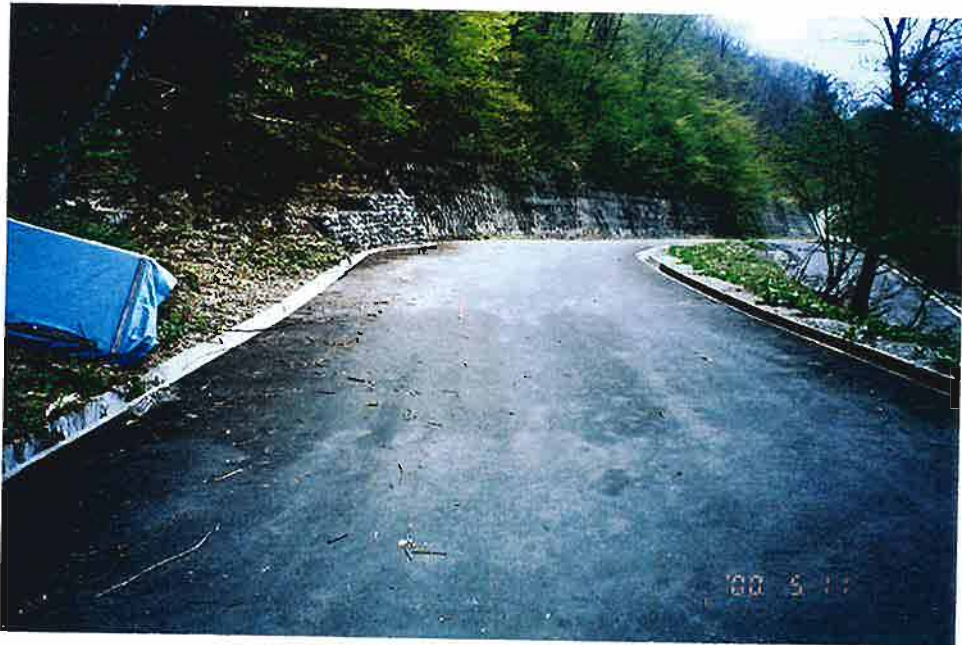
H12.5.11 撮影 Aブロック東頭部。村道の変状。
ヘアクラック認められる。

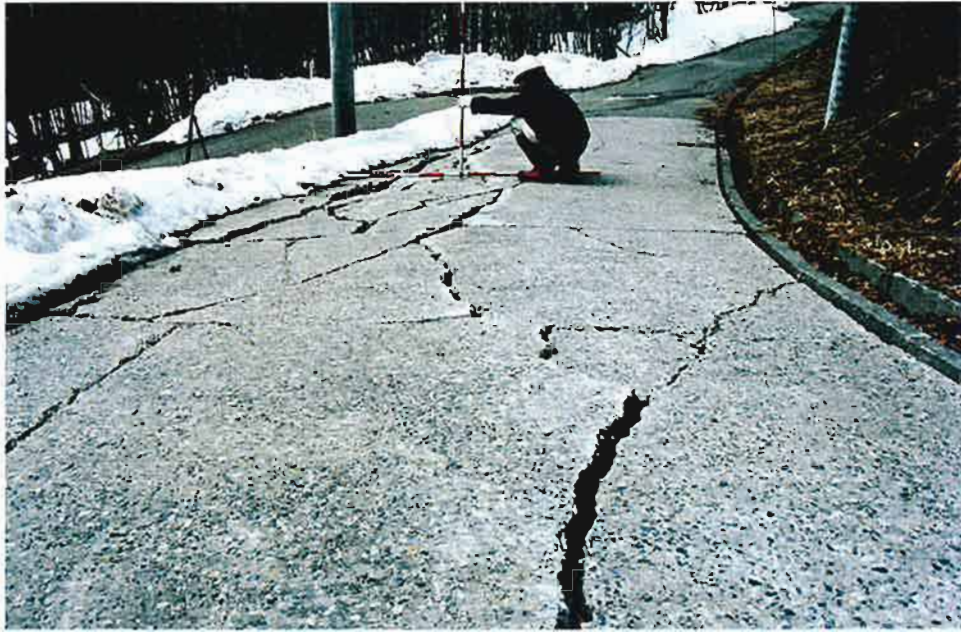
⑪

H10.3 末撮影 Aブロック頭部。村道の変状。

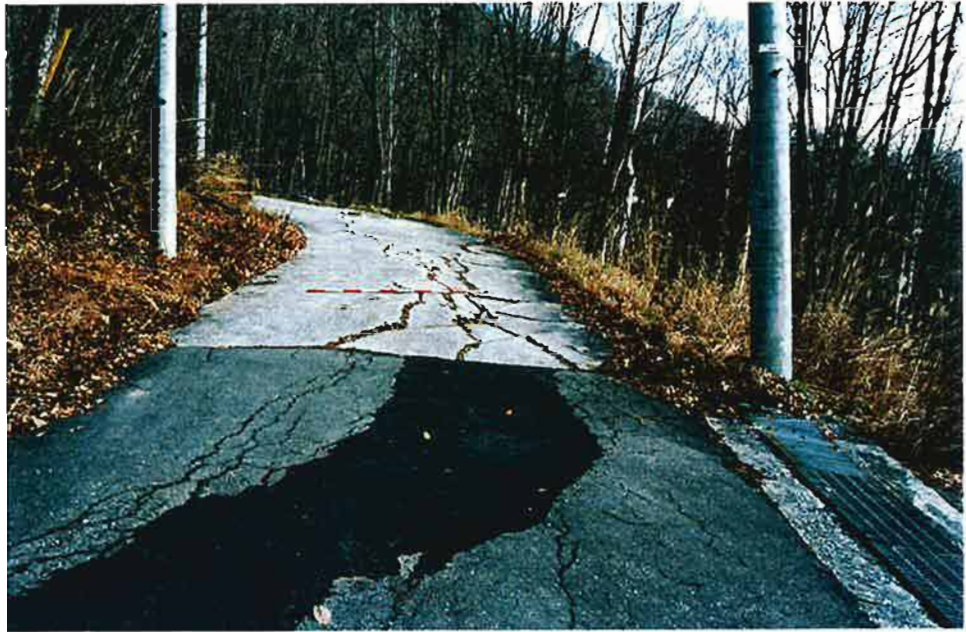
⑫

H12.5.11 撮影 Aブロック頭部。村道の変状。H11.4 補修。
路肩にヘアクラック認められる。

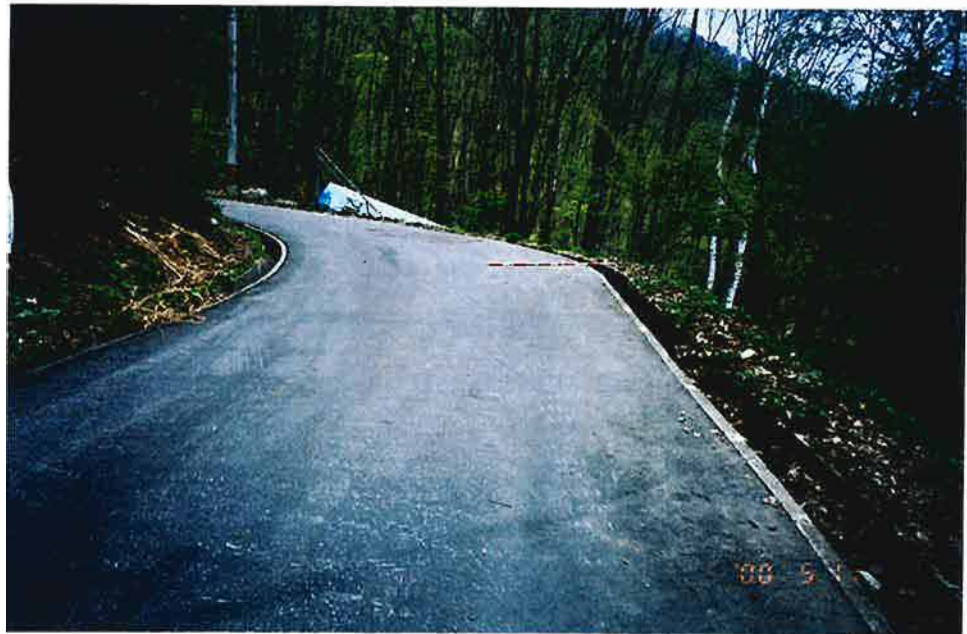
H12.5.11 撮影 Aブロック頭部。村道の変状。H11.4 補修。
路肩にヘアクラック認められる。

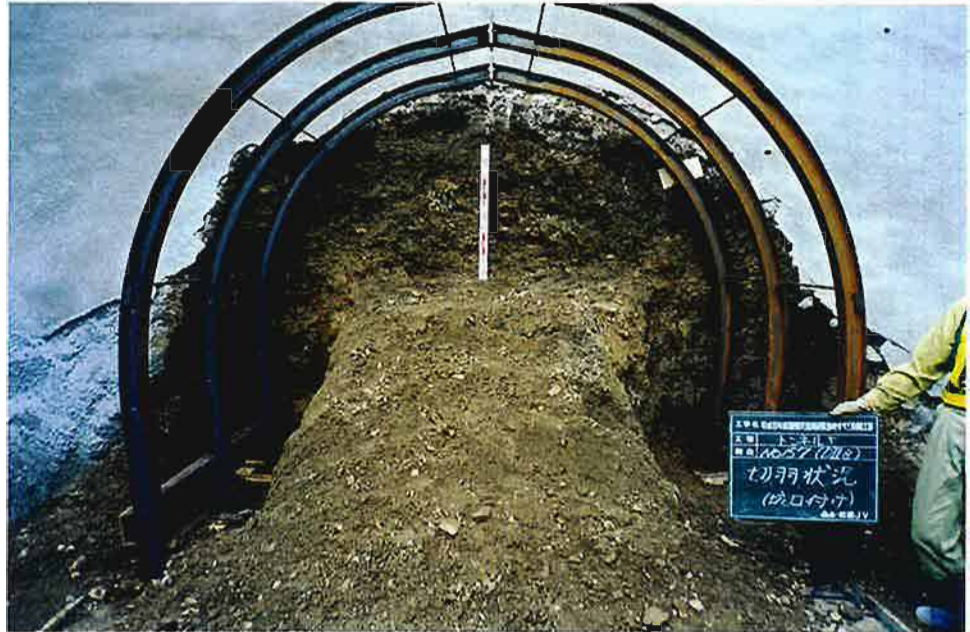
①坑口部No.155よりNo.185

切羽観察の結果からも上半が褐色を呈する明らかな崖錐（崩積土堆積物）で、下半では灰色の粘性土や強風化泥岩層が確認されている。地下水の出水も多く、特に天端からの地下水の著しい浸み出しが認められた。

写真-1 切羽No.157の地質状況。褐色の崩積土堆積物より形成される。
(倉下旧期地すべり堆積物より構成)

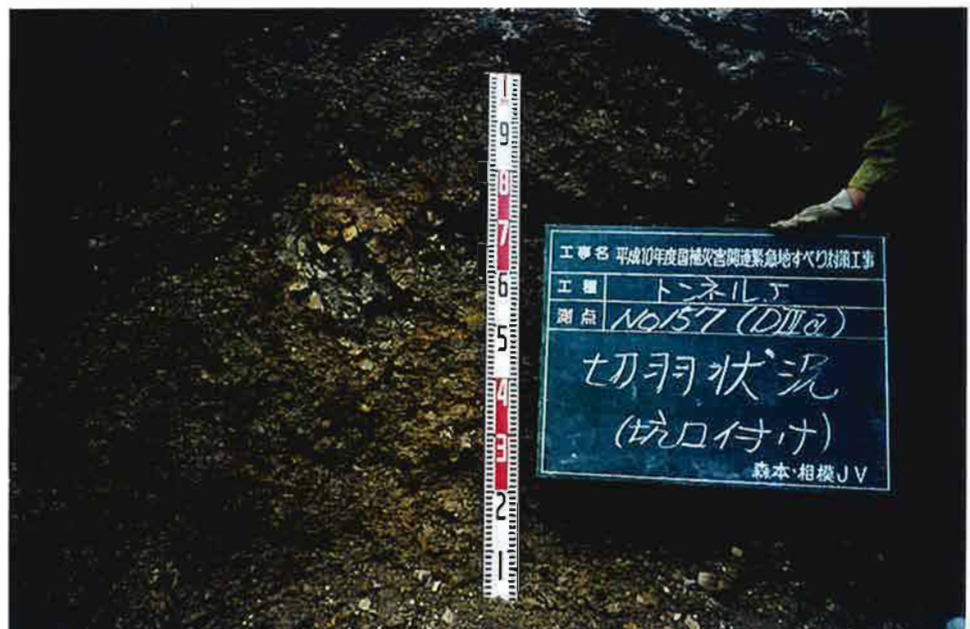
写真-2 切羽No.157の拡大写真。凝灰岩質の岩片が含有される。
全体に土砂状となっている。

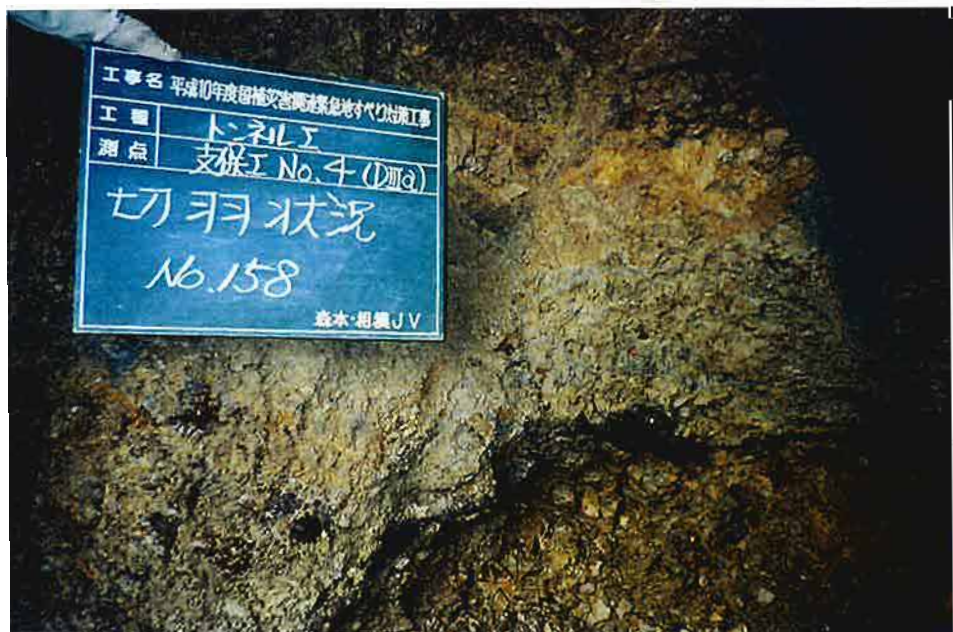
写真-4 切羽No.158 の拡大写真。凝灰岩岩片の周囲には砂質から粘土質のマトリックスが充填されている。

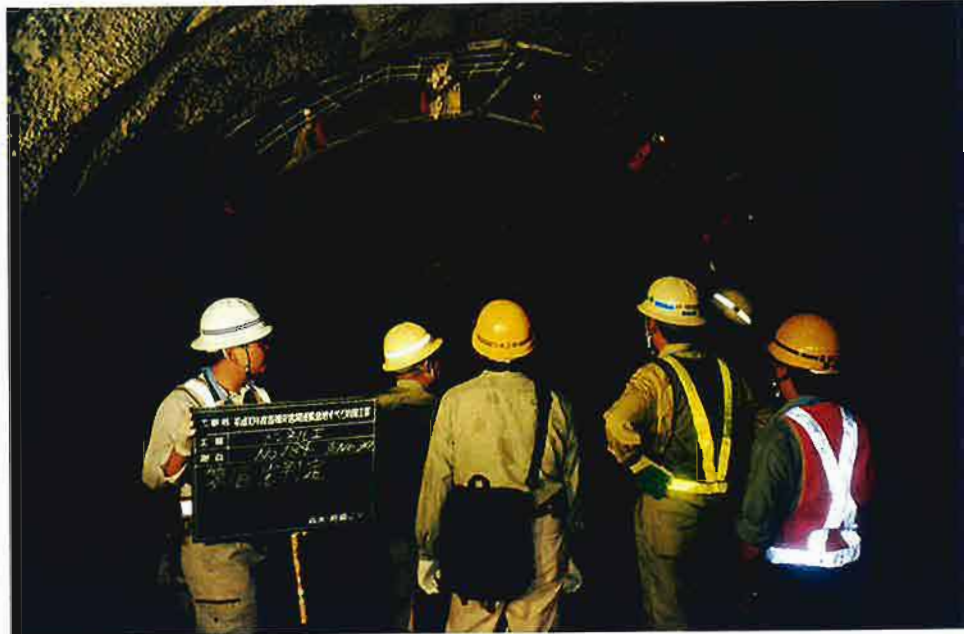
写真-1 切羽No.184 では、上半が褐色を呈する明らかな崖錐層。下半には灰色の粘性土と黒色強風化泥岩が分布する。

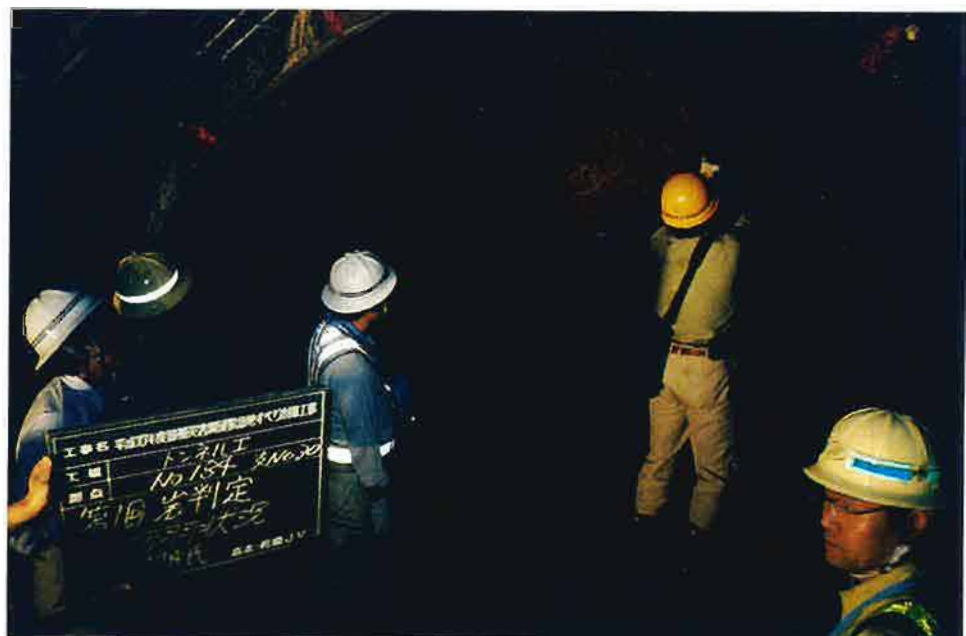
写真-2 切羽上半左側部分は崖錐層を示しており、軟弱化して自立切羽にならない状況となる。

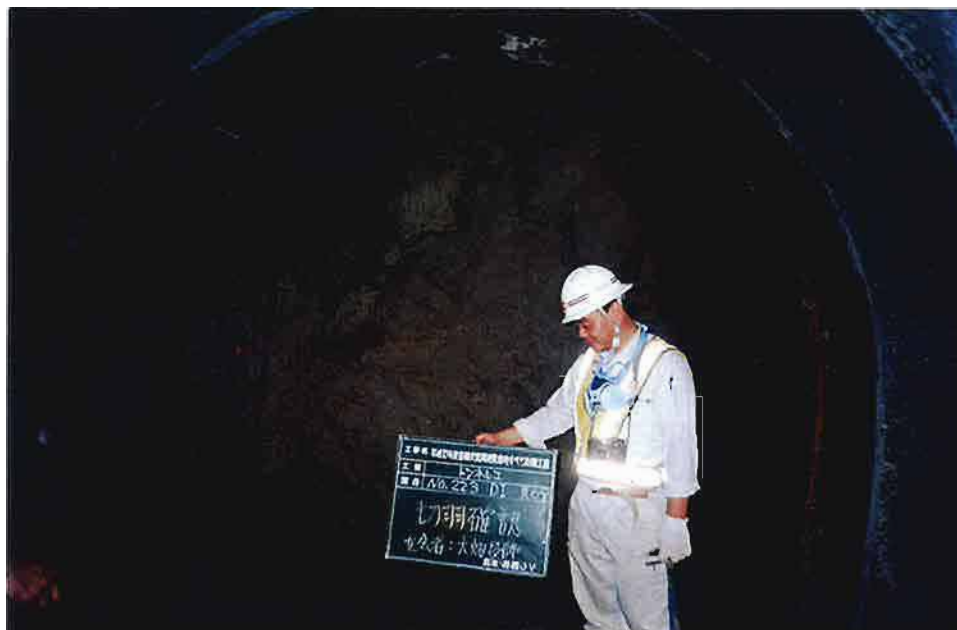
ルーズな崩積土類より一転し、茶～白色を呈する強風化凝灰岩層が切羽全体を構成している。当区間の岩盤は溶結部～非溶結部を伴い、ハンマー打撃によって容易に砕くことができる。

写真-1 切羽状況No.223 左上半より強風化凝灰岩層が分布して、白色を呈している。割れ目沿いには少量の湧水が認められる。

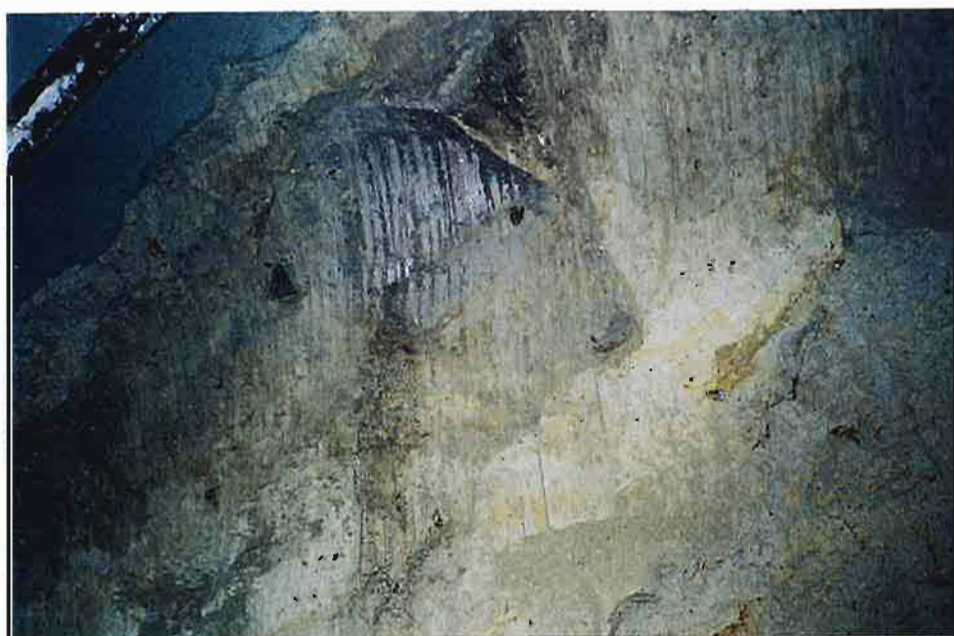
写真-2 切羽状況No.223 右上半の拡大写真。白色を呈する強風化凝灰岩層で、ハンマー打撃により容易に砕くことができる。

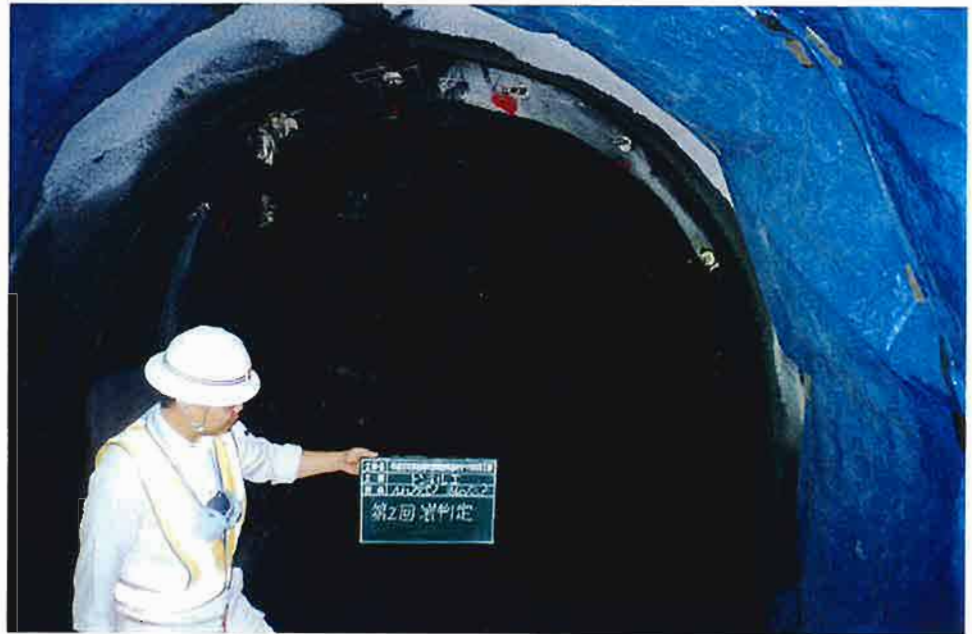
写真-1

切羽性状は極めて複雑である。例えばNo.275.3 測点付近では、切羽全面の右上側より左下側へ単斜構造の互層を呈しており、灰白色砂質泥岩－黒色泥岩（礫混り土砂状）－黒色泥岩（岩盤状）－粘性土と変化している（切羽観察日報参照）。

切羽No.275.3 の状況。右上半より右下半へ向けて単斜構造の互層を示す。左上半より灰白色砂質泥岩～黑色泥岩（礫混り土砂状）～黑色泥岩（岩盤状）～粘性土へと変化している。

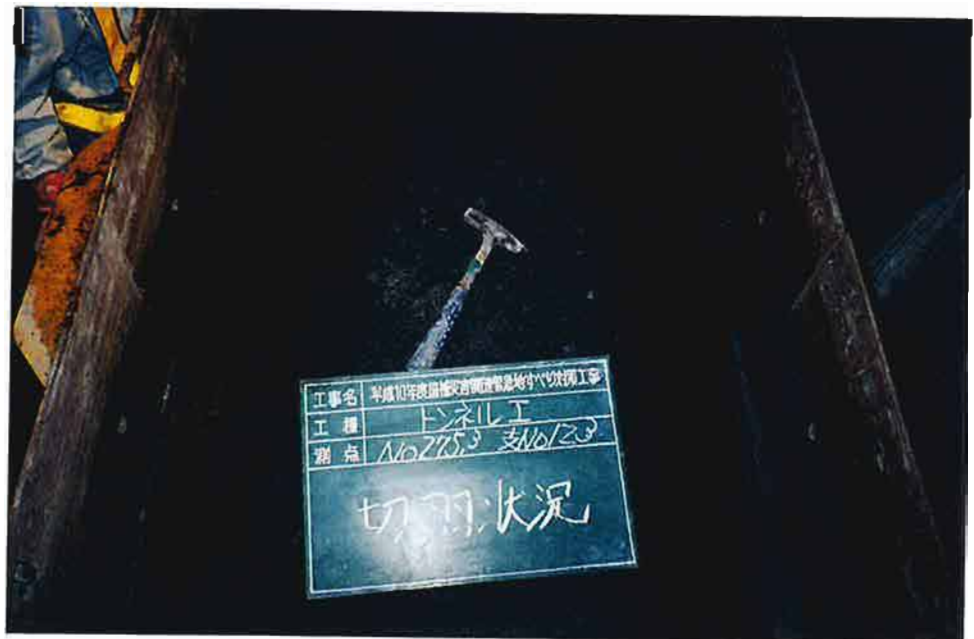
写真-2

カッターローダー掘削に伴い切羽面は土砂状のズリとなっている。切羽より供給される地下水が多く含まれる。

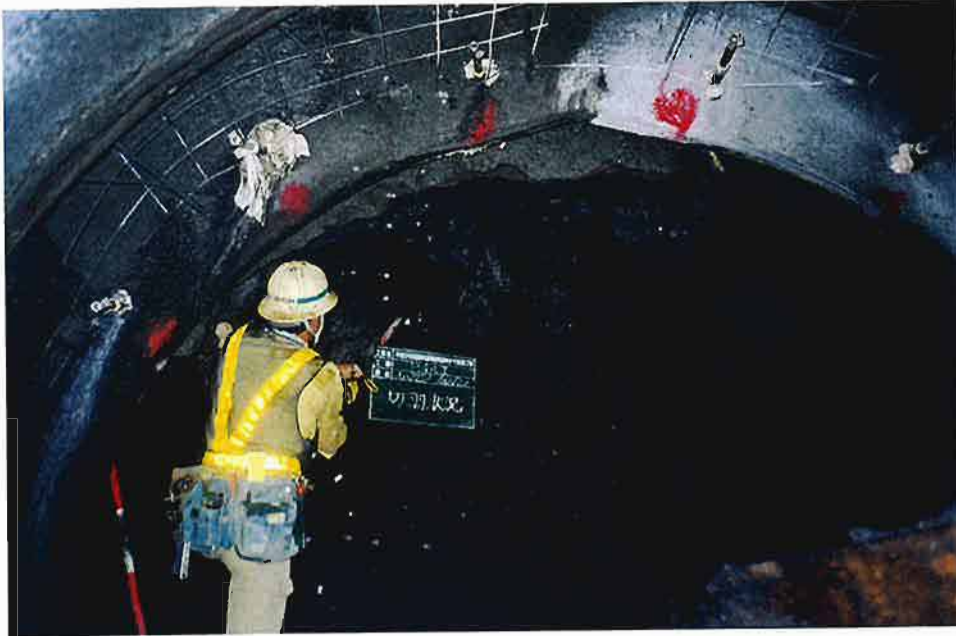
写真-3 切羽No.275.3 天端直下から左側上部（黒板上のところ）では、湧水により切羽から崩落土砂が供給される。灰白色砂質泥岩～黒色泥岩（礫混り土砂状）部の崩壊が著しい状況となっている。

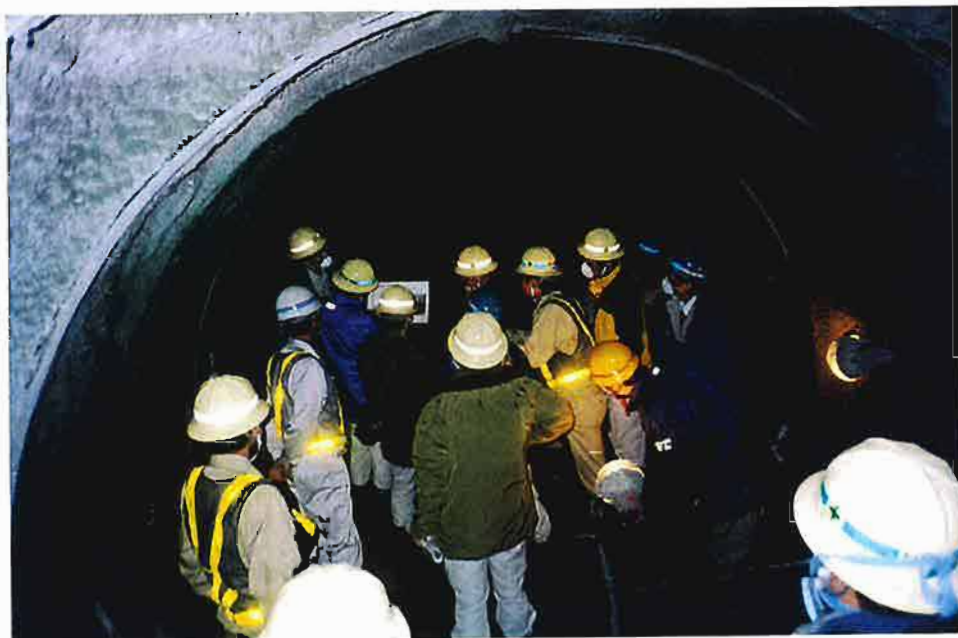
写真-2 切羽No.567.68 では左上半に分布する灰色を示す砂状の砂質泥岩と中央部～下半に分布する黒灰色を示す粘土層より構成されている。

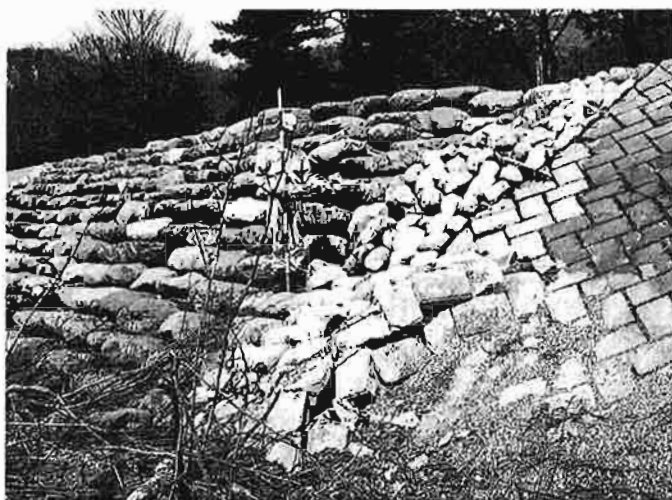
② Aブロック末端東側部の高水位護岸工の変状

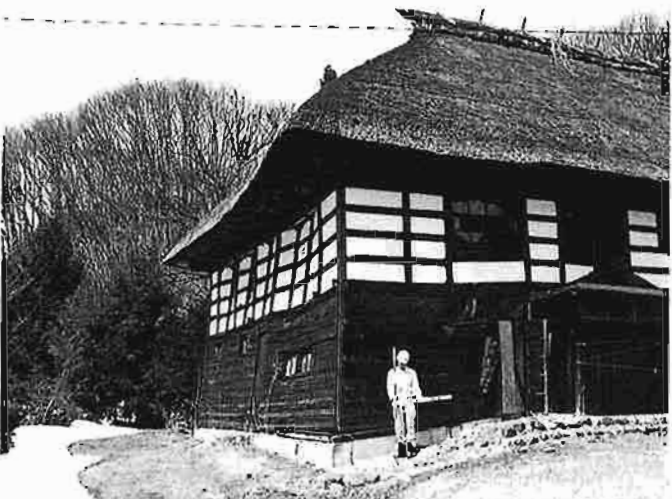
③ 保存家屋の変状と40cmの段差

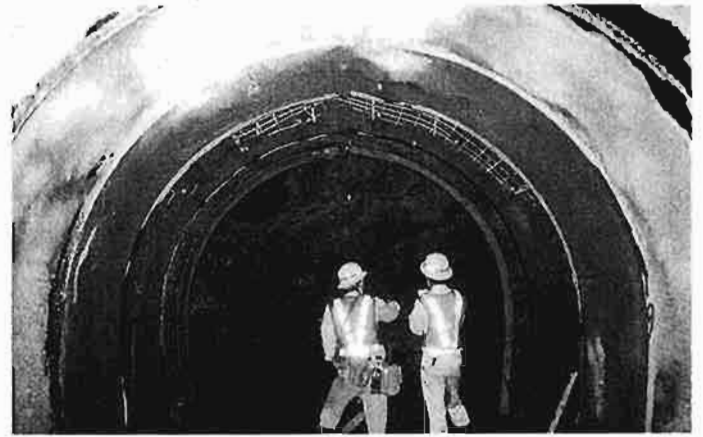
トンネル切羽状況
