長野県白馬村・小谷村

災害の記録

長野県治水砂防協会 姫川支部

平成七年七月
長野県白馬村・小谷村
梅雨前線豪雨災害の記録

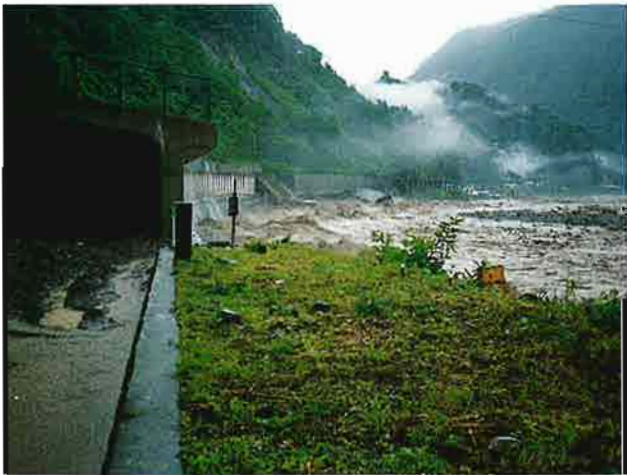
小谷村 北小谷 (下寺洞門被災直前)

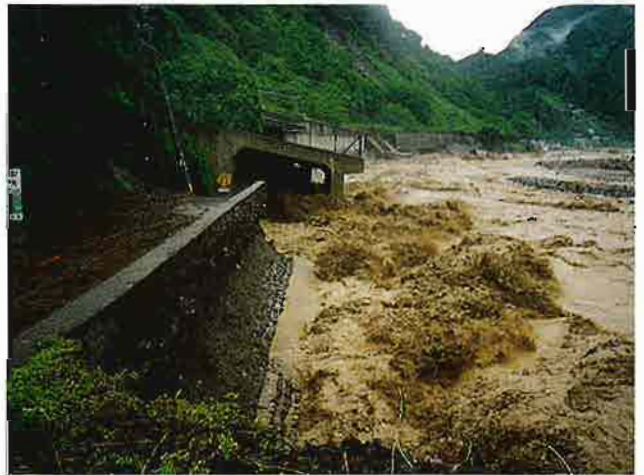
小谷村 北小谷 (下寺洞門被災直後)

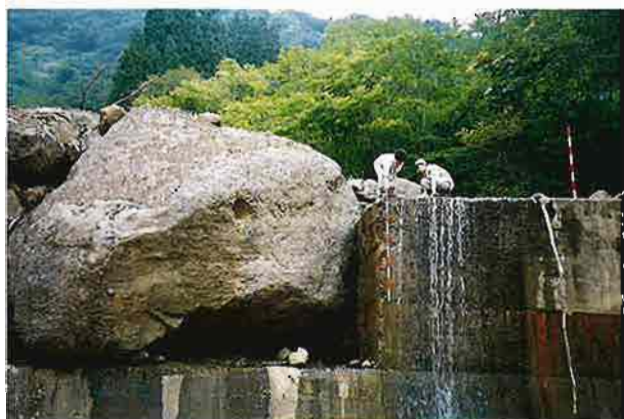
災害査定の準備（大きな岩が砂防ダムに流入）

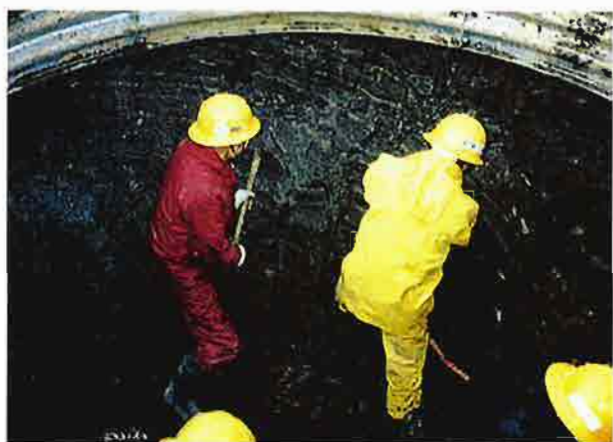
集水井工掘削状況
16~33mの井戸を人力により掘削する。

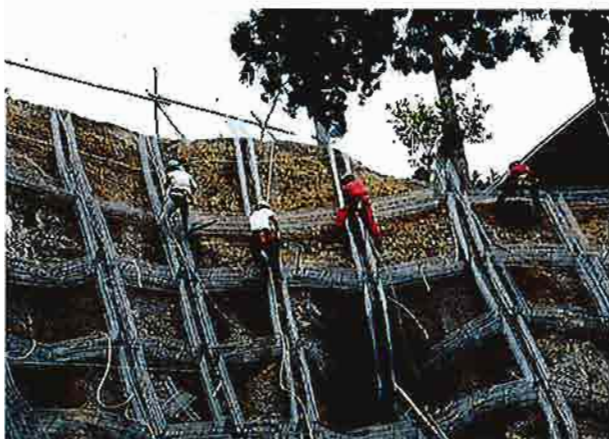
ロックボルト付吹付枠工施工状況
上部滑落崖施工。

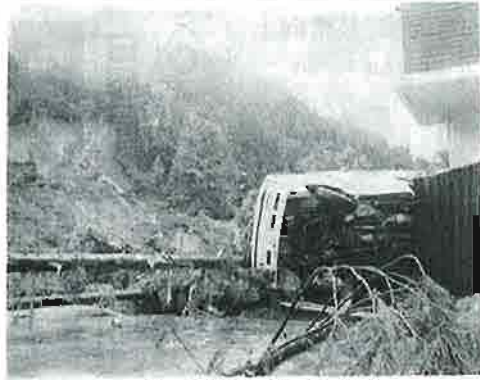
白馬ハイランドホテルの裏山が崩れ、一部崩壊

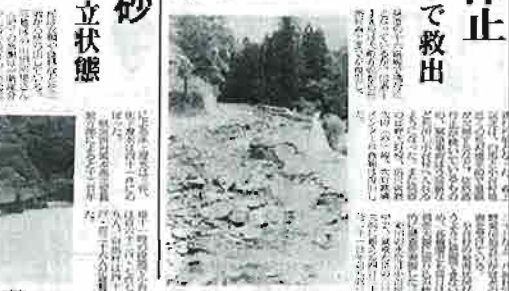
崩壊した道路、小谷村の被害状況
