シンポジウムの記録

平成18年7月

豪雨と上伊那の土砂災害

未来への提言

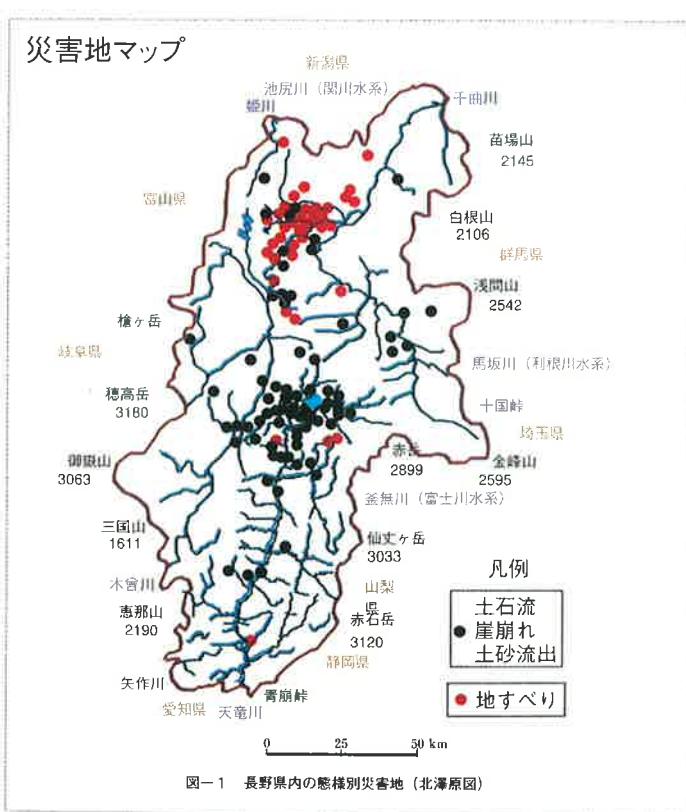
表-1 24時間雨量が観測史上1位を更新した箇所(7/15～7/24)

災害発生時には梅雨前線の活動が活発となり長野県内では、7月15日から21日までの7日間の総雨量が多い所で600ミリを超える、辰野町では24時間雨量が246ミリ(連続雨量420ミリ)、伊那市では232ミリといずれも観測史上1位を更新しました。長野県では、総雨量が7月の月間平均雨量の2倍を超えるなど記録的な大雨となりました。気象庁では「平成18年7月豪雨」と命名しました。(図-1、表-1参照)

辰野町では7月15日～21日までの連続雨量420ミリを観測し記録的な豪雨に見まわれました。

今回の土石流災害は過去の約2倍に及ぶ連続雨量(420ミリ)が直接土砂災害を発生させた誘因であったと判断されます。

辰野地域では過去の災害実程の約1.5倍の雨量が観測されました。

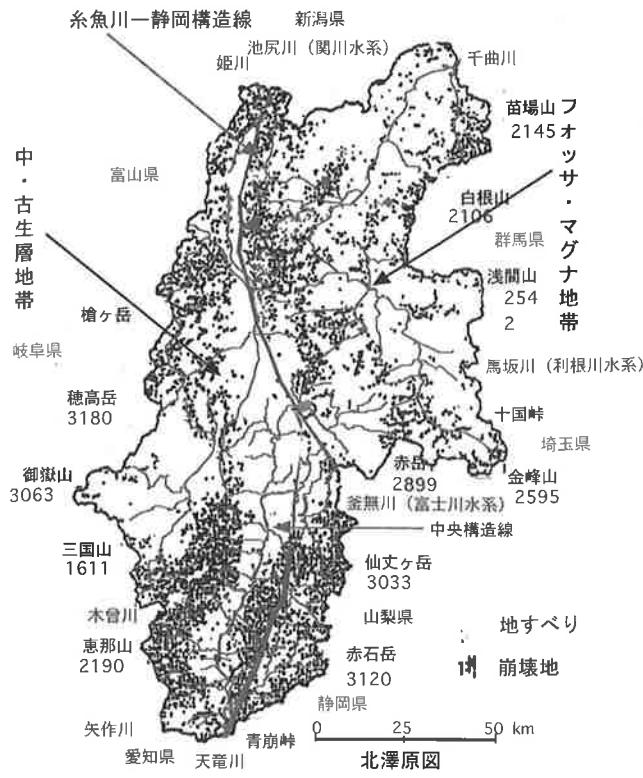
図-1 長野県内の崩壊、地すべり分布図

図-1に1995年以前に長野県内に発生した崩壊(61,494箇所)・地すべり(790箇所)を1/5,000空中写真図化図からプロットした縮小図を示す。

現在長野県に存在する崩壊地の分布と多少異なるかもしれない。自然復旧した崩壊地、人工的に復旧した崩壊地を消去すれば現存する崩壊地分布図となるが、その作業は約8万箇所をチェックしなければならない。この作業は今後の研究を待つとして、長野県の崩壊地に関する地形・地質的な分析を試みよう。図-1には日本を代表する大断層系魚川-静岡構造線及び中央構造線(以後I-ST.L.及びM.T.L.と呼ぶ)を赤線で記載した。長野県は気候風土においても観光地においてもI-ST.L.を境にして相違しているようである。I-ST.L.で分けられる長野県の北東部をフォッサ・マグナ地帯、南西部を中・古生層地帯として前者の崩壊地14,440箇所、後者の崩壊地44,804箇所、計59,244箇所について集計した。崩壊地数は中・古生層地帯が75.6%を占めているが、分布の傾向は傾斜階級4(約58°)をピークとするほぼ正規分布を示し、フォッサ・マグナ地帯は緩傾斜が多く、中・古生層地帯は急傾斜が多い。崩

壊地は分布する斜面を上部(冠頭部)A、中部(中腹部)B、下部(溪岸部)Cとして両地帯共に中腹部に多く冠頭部に少ない。崩壊地の規模については、フォッサ・マグナ地帯の規模が大きく中・古生層地帯が小さい、すなわち、中・古生層地帯は規模の小さい崩壊地が多数存在すると言ふことを意味する。

上伊那地区に発生した主たる災害地11箇所は、図-1の崩壊地分布図からみると空白地帯に相当する。災害地は土砂流出、土石流、崖崩れ及び地すべりが発生しているが、これまで災害の履歴の希薄な地域に発生していて、治山・砂防の施設がない箇所が多い。ただし、発生箇所は土石流危険渓流、崖崩れ危険箇所、地すべり地形判読図に大半が掲載されている。また、入手できる資料及び公表された地図には、災害地の記載がある。

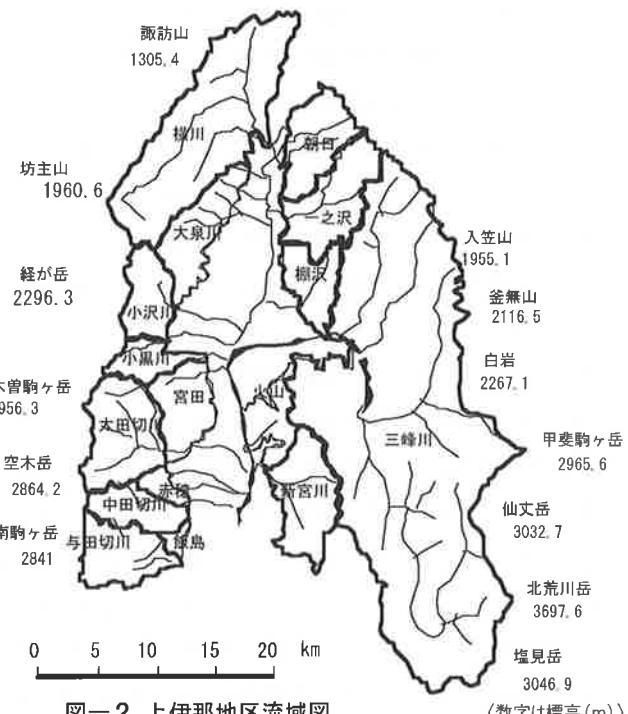
図-2 上伊那地区流域図

上伊那地区の流域区分を図-2のとおり行った。単一流域(天竜川の支流)は天竜川右岸域で横川川、小沢川、小黒川、太田切川、中田切川、与田切川、天竜川左岸で一之沢、棚沢川、三峰川、新宮川である。複合流域(天竜川の支流を区分すると小流域が残る。これらを統合した流域)として天竜川右岸域で大泉川、宮田、赤穂、飯島、七久保、天竜川左岸域で朝日、火山、日曾利である。これら18区分の崩壊地集計結果は、単一流域で横川川、三峰川、太田切川、複合流域で朝日、大泉川、火山を示す。先の長野県を二分したフォッサ・マグナ地帯及び中・古生層地帯で示したように流域内の崩壊地を傾斜階級、部位、規模で集計すると崩壊地の密度や発生

位置を知ることができる。横川川流域の崩壊地は、天竜川上流域の傾向より急傾斜の傾斜分布5階級(約63°)であり、急傾斜に崩壊地が多いこと冠頭部に崩壊地が多いことがわかる。

三峰川流域は天竜川最大の支流であり面積472.58km²である。分布の傾向は天竜川全域と類似する。崩壊地の規模は、傾斜階級が高くなるにつれて小さくなる傾向を示す。部位では斜面の発生部位がバランスよく存在する。太田切川流域では、崩壊地の部位が中腹に多く崩壊地の規模が傾斜別では緩傾斜に低く急傾斜に高い傾向を示す。先にも述べたように天竜川上流域の大きな支流を単一流域として区分していくば、この間に未区分される小流域を統合した複合流域となるからこれは必然的な区分法である。

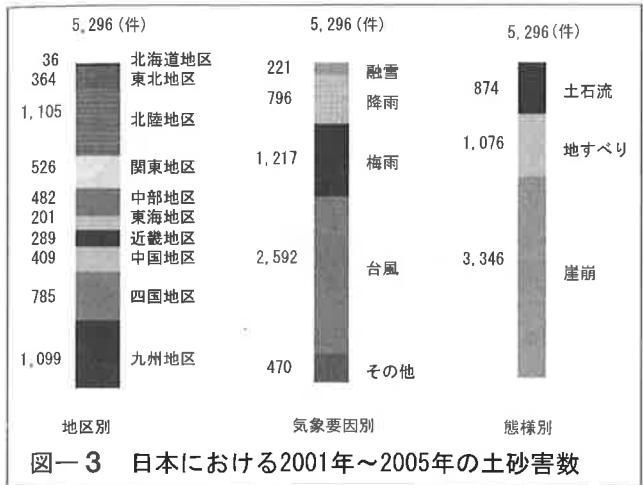
図-3 日本における2001年～2005年の土砂害数

2006年7月豪雨災害ではわが国の13府県に及ぶ被害があった。長野県においては、土石流が40.70%、人的被害(死者)が47.06%とほぼ二分の一を占める。わが国の土砂災害は年次によって発生件数が異なる。2004年は台風23号など10個も台風が上陸した年であった。2006年は1996年から10年間をみても発生件数は少ない年になる。ただし、崖崩れ発生率は高い。わが国における自然災害を近年2001年～2005年を見てみよう。図-3にグラフで示す。近年の5年間で自然災害が5,296件発生している。地域別では北陸地区及び九州地区が全体の41.61%を占め次いで四国地区の14.82%となる。気象要因では台風、梅雨及び降雨が86.95%を占め、降雨の影響は自然災害の引き金となっている。態様別では崖崩れが多く次いで地すべり、土石流の順である。わが国場合自然災害の推移は2005年6月20日の中越地震、1995年1月17日兵庫県南部地震、1999年6月29日平成11年6月広島豪雨災害

のような大きな災害があると統計的にはその年が突出することになる。わが国の自然災害の傾向は図-3に示したグラフのような傾向が一般的ではなく時代によって刻々と変化し、一定のパターンがあるわけではない。上伊那地区の災害が示すように、災害発生が繰り返し起こっている場所ではなく新たな場所が大半を占めている。山地森林の冠頭部から山崩れや地すべりが生じているがこれらは里山、扇頂部、扇央部、崖錐、段丘崖などである。

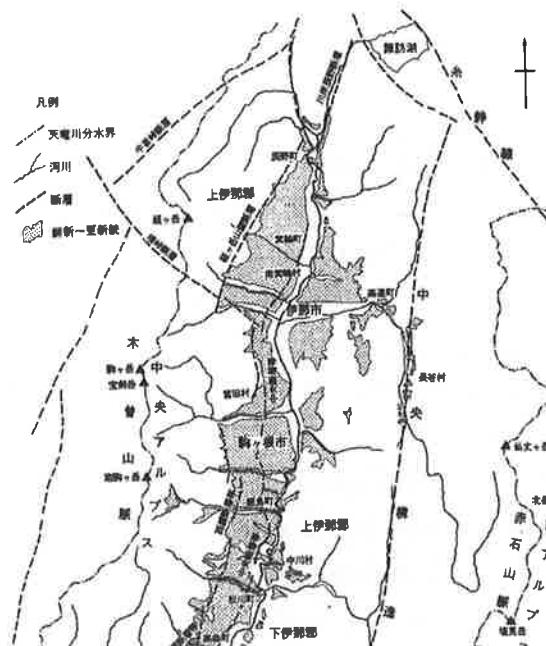
図-4 伊那盆地北部の地形概略
松島(1995)を一部改変

伊那谷の平坦面は段丘面である。図-4に平坦面を示す。御岳火山噴出物は偏西風に乗って伊那市を中心に北は波田町、南は飯田市粒脇に降り注ぎ比較的底平な扇状地面に多くを堆積させた。火山灰編年法によると、伊那谷のロームは、下部がウルム永期(ビュルム冰期と読むこともある)とリスウルム間氷期の間に位置する、75,000年前であり、伊那谷の新期ローム下部に認められPm-Iの赤色軽石層は、 $26,600 \pm 1,600$ 及 $27,800 \pm 2,000$ ^{14}C 年B.P(木曾谷第四紀研究グループ)であるという。これらローム層の編年により、この下部にある礫層(即ち木越、1964)天竜川を挟んで西部の大泉、神子柴及び南殿段丘を構成する礫層は、Pm-Iを直接乗せているので、同時期とみてよいであろう。また、天竜川東部(竜東と呼ぶ)の手良及び富県段丘は、Pm-I以下の中生代のロームを乗せているし、礫層を構成する扇状地形成は、リス氷期頃まで逆かもしれない。扇状地の形成時期については、鍵層(軽石層のような編年可能な層)がないかぎり不可能で、地形学的な方法でも明確にすることはできない。それでも、累重の法則によれば、竜西の扇状地は、竜東のそれに乘っているので、竜東が竜西より古く、Pm-I直下の大泉礫層、Pm-I下部の手良礫層といった、火山灰編年とを結ぶならば、先に述べたような時期を考えることができる。この礫層の構成礫は、竜西及び竜東で相違することは当然である。

土砂害の位置が山地と扇状地の境界に顕著であることから、集落に近接した里山の頂部から発生したケースが大半を占めている。この一帯はNE-NWの一般走向を持つ中・古生層で主として砂岩

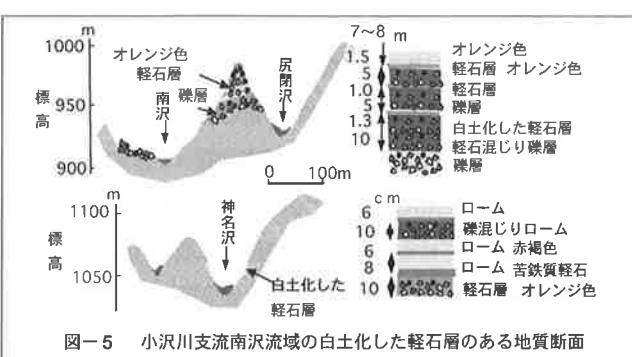
図-5 小沢川支流南沢流域の白土化した軽石層のある地質断面

断面はみられないものの、神名川右岸には、断層崖の示す三角末端面や弱い線構造が確認された。この流域においては、砂岩、粘板岩及びチャートが破碎及び赤褐色に風化していて、新鮮な岩石は少ない。また、平坦な地帯もあってここには崖錐が発達している。スキー場及びキャンプ場として、以前からこの地域の人々に親しまれている所は、こぶし大の角礫及び亜角礫の礫層を主としていて、この中にローム及び軽石層を持ち、およそ三層の明瞭な軽石層を水成で挟んでいる。このような火山灰及び軽石は、御岳火山に由来するものと考えられる(表-3参照)。尻閉沢を横山キャンプ場の方へ逆のぼると、右手の斜面に多くの崩壊地がみられる。これらの図-5に示した地質断面図にみると、横山キャンプ場の平坦面から連続する崖錐及び小段丘の礫層が堆積していて、この中に火山灰及び軽石を含む層が挟まれている。また、神名沢が小支渓流に分岐する付近にある。この火山灰及び軽石層が尻閉沢のように礫層内に挟まれていることの確認は、上部にみられるものについてはできていないが、渓流によつて侵食され渓岸の緩傾斜部に堆積するいわゆる土石流段丘となった小段丘地形に堆積しているものと思われる。このようなローム層及び軽石層が急傾斜の多い山地に残存していることは、地すべり崩壊や地すべりの発生に好条件を与えている。

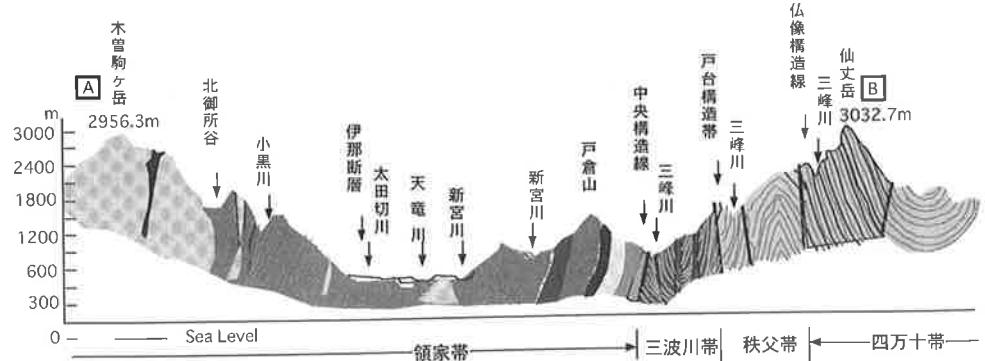
図-6 伊那谷地質断面図（木曾駒ヶ岳A→仙丈岳B）

上伊那地区における災害地を地質図の中に記載し伊那谷の断面を木曽駒ヶ岳から仙丈岳に引いた断面を図一6、9に示す。伊那谷はまさに鍋底にあり、両山脈から流れ下る土砂石礫を水と共に受け止めなければならない。天竜川水系が著しい侵食斜面を持っており、地形学的には満壯年期ということになる。このような自然現象は、地球表面の内外的な営力による地形形成の一過程と捉えれば、人間の営みがそのなかに飲み込まれているに過ぎない。

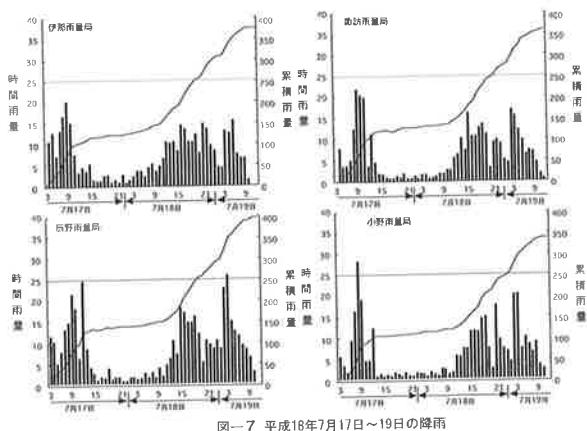
図-7 平成18年7月17日～19日の降雨

災害地の雨量局のグラフを伊那、小野、諏訪、辰野について図-7に示す。7月17日から降り始めた雨は、19日昼頃まで降り続き降り始めから降り終わまでを一雨といっているからこの間に大雨を2回迎えるというあまり例のないしかも3日間も降り続くことになつ

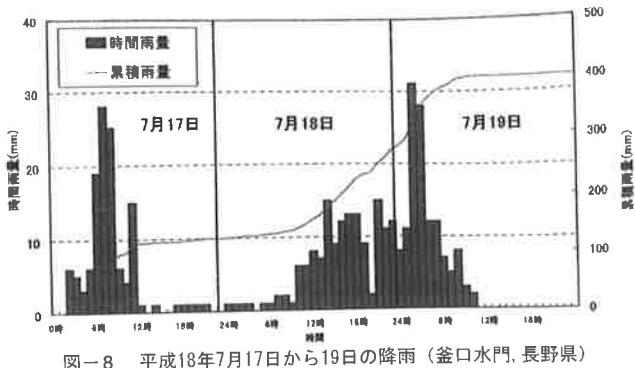
図-8 平成18年7月17日から19日の降雨（釜口水門、長野県）

また今回の災害は、長野県雨量観測点「釜口水門」(図-8参照)で連続雨量400mm、日雨量263mm、時間雨量31mmであり、過去の災害と比較しても連続雨量がこれまでの記録の2倍であったことが土砂災害の主要因となった。

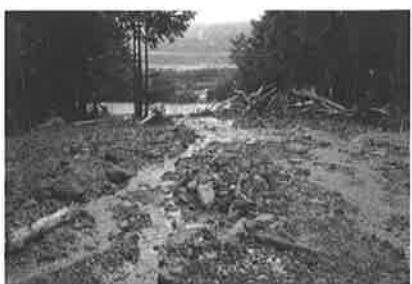
前沢

中の沢では、多量の流木とともに細粒分の土砂流出が認められたのが大きな特徴でありました。これらの細粒土砂は主に0次谷の崩壊により生産されており、現場では風化層が厚く分布しているのが認められました。谷出口までは谷幅が狭く急勾配なため、土石流は高速で一気に流れ下ってきたものと推定されます。

他の渓流も規模の大小はあるものの0次谷の崩壊によるものが多く、土石流として谷出口から土砂流出が認められていなくても、地すべり性の崩壊土砂が渓床内に残存しており、今度の土砂流出が懸念されます。

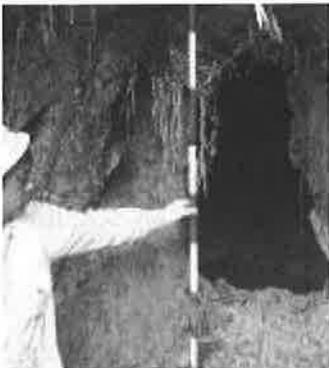
写真-6 出現した横穴

斜面崩壊は2箇所で発生していた。図-6の向かって右側の小規模な崩壊は、6月16日の土砂災害危険箇所パトロールの時に確認され今回の豪雨で増破したものである。幅約16m、長さ約15mで、民家への被害はなく裏庭に土砂が押し出している。滑落崖には高さ1.0m、幅0.6mの横穴が出現し、崩壊時には内部より湧水が認められた。地元の住民の話によると、斜面崩壊以前には横穴は確認されておらず、今回の被災により出現したもので、当初小さかった横穴の入り口は湧水の流出により徐々に広がり現在の大きさとなったという。

ここより小野側へ220m付近の道路に面した斜面には石積みやブロック積みが施されているが、湧水が多く、ここにも横穴が確認された。横穴からは湧水と土砂の流出跡が認められる。

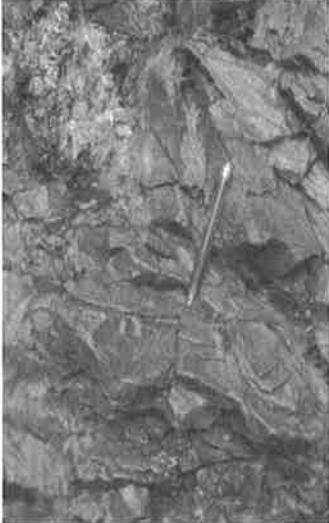
写真-7 基盤岩(中生代美濃帯砂岩)

崩落土砂は多量の地下水を含み泥流状となり、斜面を流化して下部平坦面に堆積している斜面中腹の樹木杉。(等)は、すべて削り取られ土砂共々斜面下方へ運ばれ、不安定化して残存している。崩落崖の高さは約10mで向かって左側の斜面勾配は1:0.8、右側の斜面勾配は1:1で左側斜面が深くえぐられている。その理由として、砂岩斜面の中間に高さに褐色の上位崖錐堆積物と基盤岩の砂岩を含んだ下位崖錐堆積物の境界面が存在し(図-7、境界面より多量の湧水が湧出しており、崩壊発生の引き)金になったものと推察される。なお、崖錐堆積物の下部には基礎岩盤の砂岩が存在する。

亀裂は多いが難透水であり地下水はこの面以浅を流化するものと考えられる。滑落崖上部には亀裂等の変状は認められない。崩壊斜面中位の右側には、延長約40~50mの亀裂が確認されるが、伸縮計の観測によれば活動の兆候は認められない。

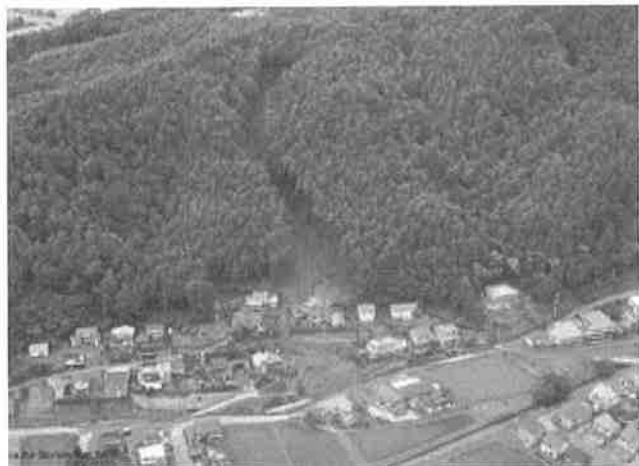
写真-9 航空写真

時系列の経過は、前日の23:00頃、この斜面より北より約30mの斜面で多量の水を含んだ土砂崩落が発生した。滑落崖からは孔隙が多数確認され多量の湧水が噴き出していた。また、土石流が発生する2時間40分前の19日の4:00頃、土石流発生斜面側で再び斜面崩壊が発生した。同じく滑落崖からは孔隙が多数確認され

多量の湧水が噴き出していた。だんだんと土石流が発生した斜面に、斜面崩壊が近づいてくるので赤羽地区の役員が土砂災害の発生を予知し、土石流発生斜面に接する家屋の住民に注意喚起を行った。土石流は6:44頃発生したが在宅していた人は誰も避難をしていなかった。A宅は今回の土石流を目撃した方で、家屋は半壊の被害にあったが、土石流を避けた場所において奥様共々助かった。家屋が全壊したB宅とD宅に住んでいた人は、今回の雨の降り方の異常を感じ、危険を感じて前日より、それぞれ娘さん宅、友人宅へ自主避難していたので命が助かった。もし在宅していたら考えると背筋がゾッとした。自助努力が二人の命を救ったのです。全壊したC宅は6人家族です。男性1人が仕事のため出勤で留守、当時5人の方が在宅し、内一人が一階の台所に、若夫婦と子供2人が二階にいた。ドーンという鈍い音とともに土砂が家に突っ込んでいた。一階にいた女性は台所の窓から裸足で外へ逃げた。二階にいた男性は、音がしたので何が起つたのかと思い寝室から廊下に出ると、土砂が廊下まで押し寄せていた。奥様と子供2人の自力での脱出は無理と判断して、助けを呼ぶため二階より飛び降り足のかかとを負傷した。奥様と子供二人は、土石流発生の通報を受け出動した消防隊員に7:00頃、無事に救出された。E宅は土石流により家が傾いたが幸い人的被害はなかった。G宅は多量の土砂が押し込む被害を受けたが、当日は外出しており2日後に惨事を知った。F、H、I、J宅は浸水被害を受けたが人的被害はなかった。

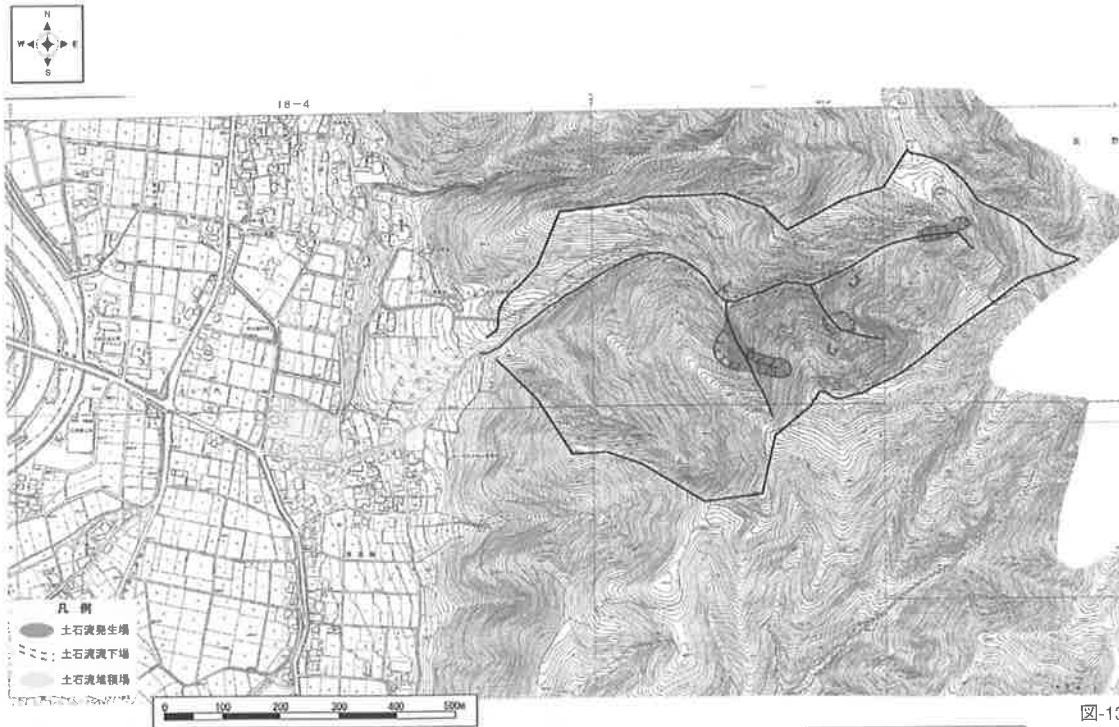
図-13 中の沢平面図

谷出口は扇状地性の地形を呈し、勾配4°の緩斜面を形成し、共有家屋や果樹等が栽培されている。谷の出口より下流は段丘化した扇状地形を呈しており、流路は南に転じて扇状地を開析しているが、伏流している部分が多い。山腹斜面の下位付近は、風化粘板岩の礫を混入した礫混じり土砂状の崖錐堆積物に覆われて、緩斜面をなしているところが多い。下流から中流部にかけては土石流堆積物の上に林道が敷設されている。中流左岸の南北方向の谷の右岸に崩壊地が存在する。勾配が45~50幅25~40m、長さ150m、深さ3~5mと推定される。崩壊面には所々に亀裂の発達した風化粘板岩が露頭している。崩壊土砂は左岸側にも波及し表層の深さ0.5~1mが崩壊し立木は流出している。この崩壊頭部には林道があるが谷側半分が決壊している。この林道沿いは路肩部が所々路肩部が決壊している。

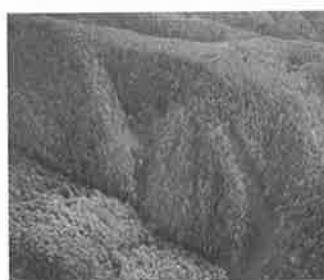
写真-18 支川の崩壊地

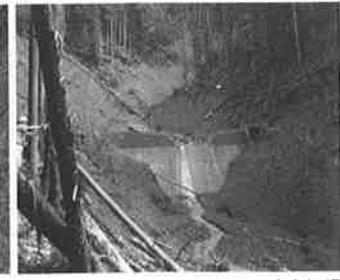
写真-21 治山堰堤

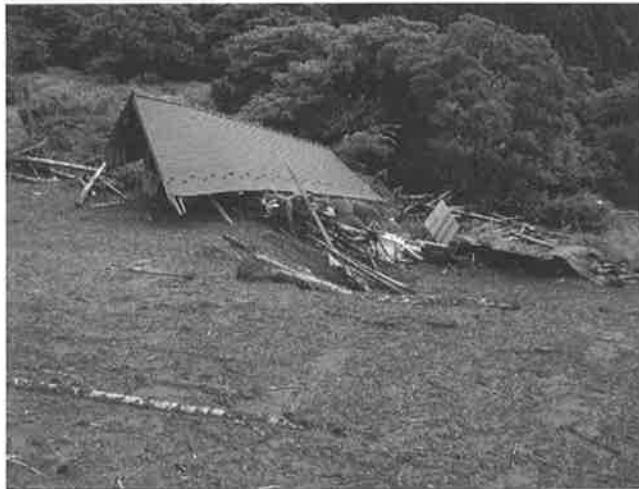
写真-23 堆積場

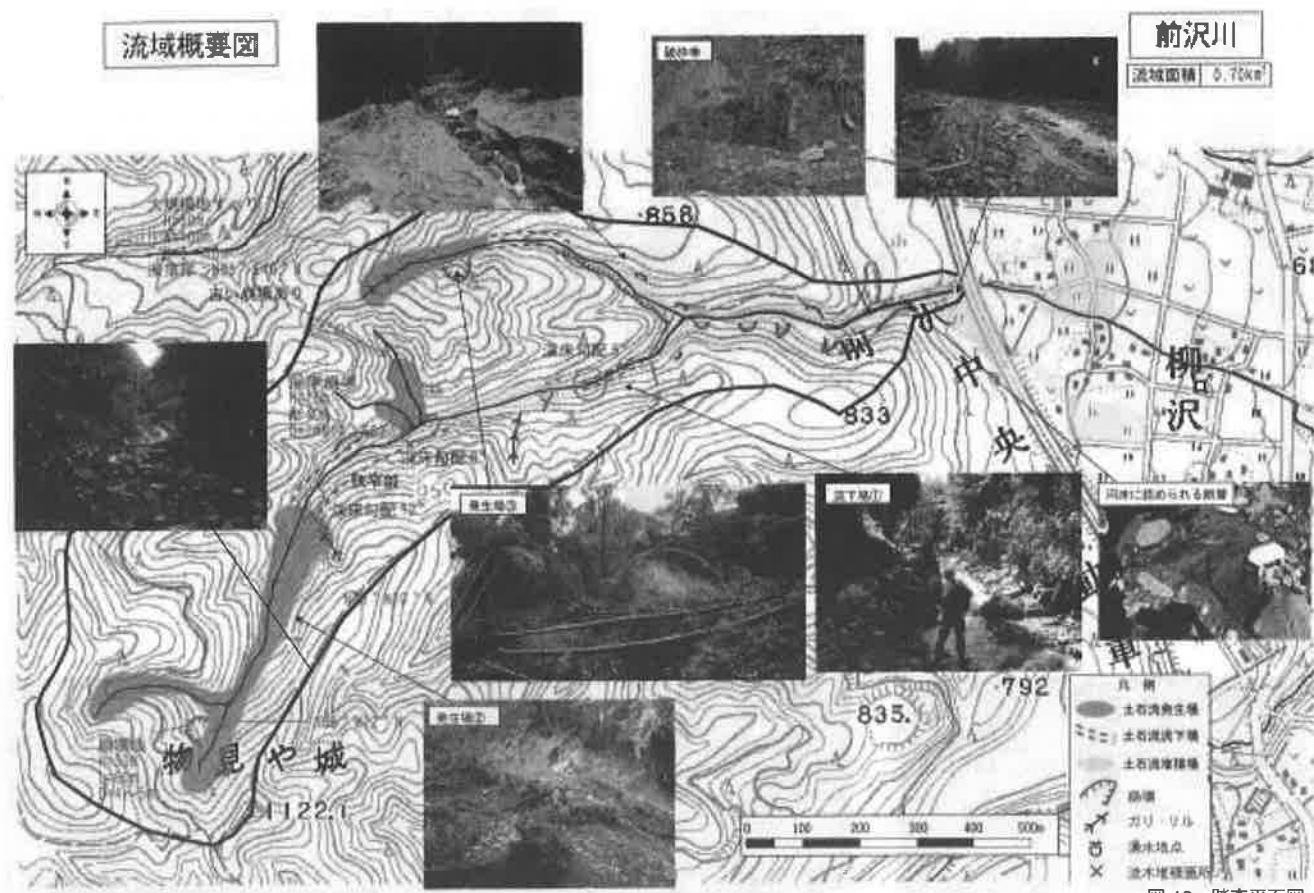
図-18 踏査平面図

本川と支川の上流部から中流部にかけてほぼ連続的に渓岸の崩壊が認められる。これらの崩壊の高さ約15m程度であり、崩壊面は主に強風化した粘板岩(砂岩を含む)であり、下部に花崗岩が慣入しているところが多い。滑落崖の上部には厚さ1～2mの崖錐堆積物が露出している。

土石流の発生、流下場区域では、谷幅全体にわたって土石流が流下している。最大浸食深は約2m、流動深は3m前後と推察される。土石流堆積物の粒径は最大1.2m、最多礫径10～20cmであるが、泥分も含まれている。他渓流と比較して巨礫が多いのは、上流域に花崗岩の慣入が認められることや粘板岩の風化度合いが低いことが挙げられる。

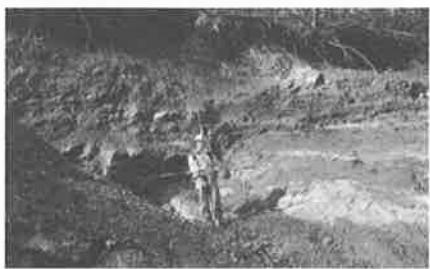
写真-26 同上滑落崖

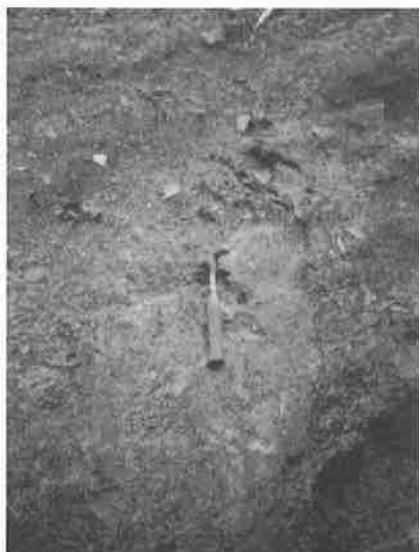
写真-28 同上湧水

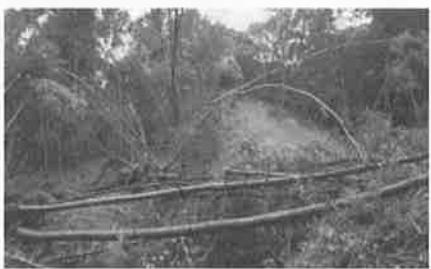
写真-29 左支川の大規模地すべりII

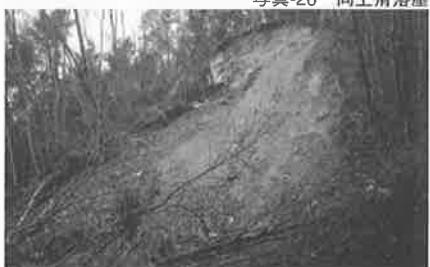
写真-27 左支川の大規模地すべりI

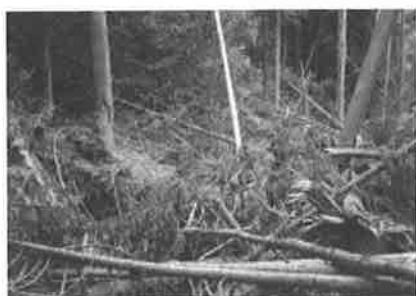
写真-31 地すべり末端部

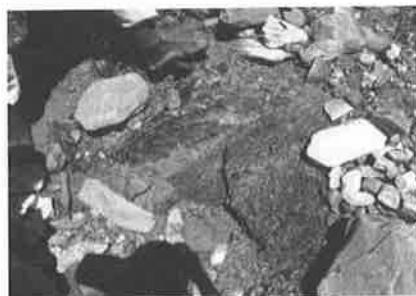
写真-32 河床に認められる断層露頭

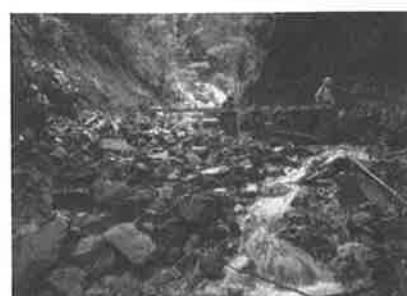
写真-35 溪岸侵食

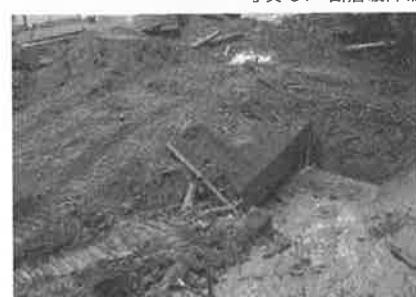
写真-36 ポックスカルバートの閉塞

流出土砂を撤去して流路を確保することを優先した。谷の出口付近に大型土のう製のスリット堰堤を設置した。

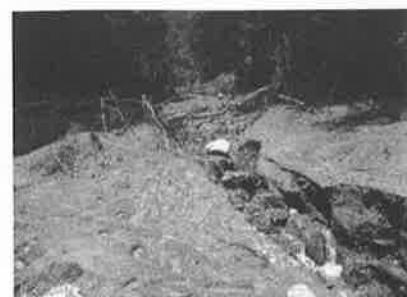
写真-37 左支川の堆積状況
