飛騨信濃直流幹線新設工事の 境峠断層横断箇所の評価について

2016.11.24

東京電力パワーグリッド(株)
工務部 送変電建設センター
東西連系線長野建設事務所

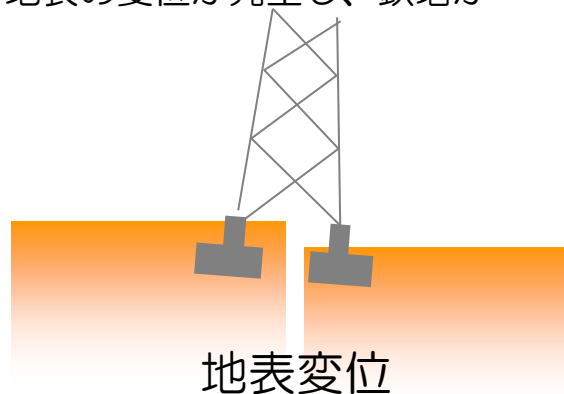
■①活断層により発生する地表変位

地震により地表変位が生じる現象。

【リスク】 鉄塔脚間で地表の変位が発生し、鉄塔が傾斜する。

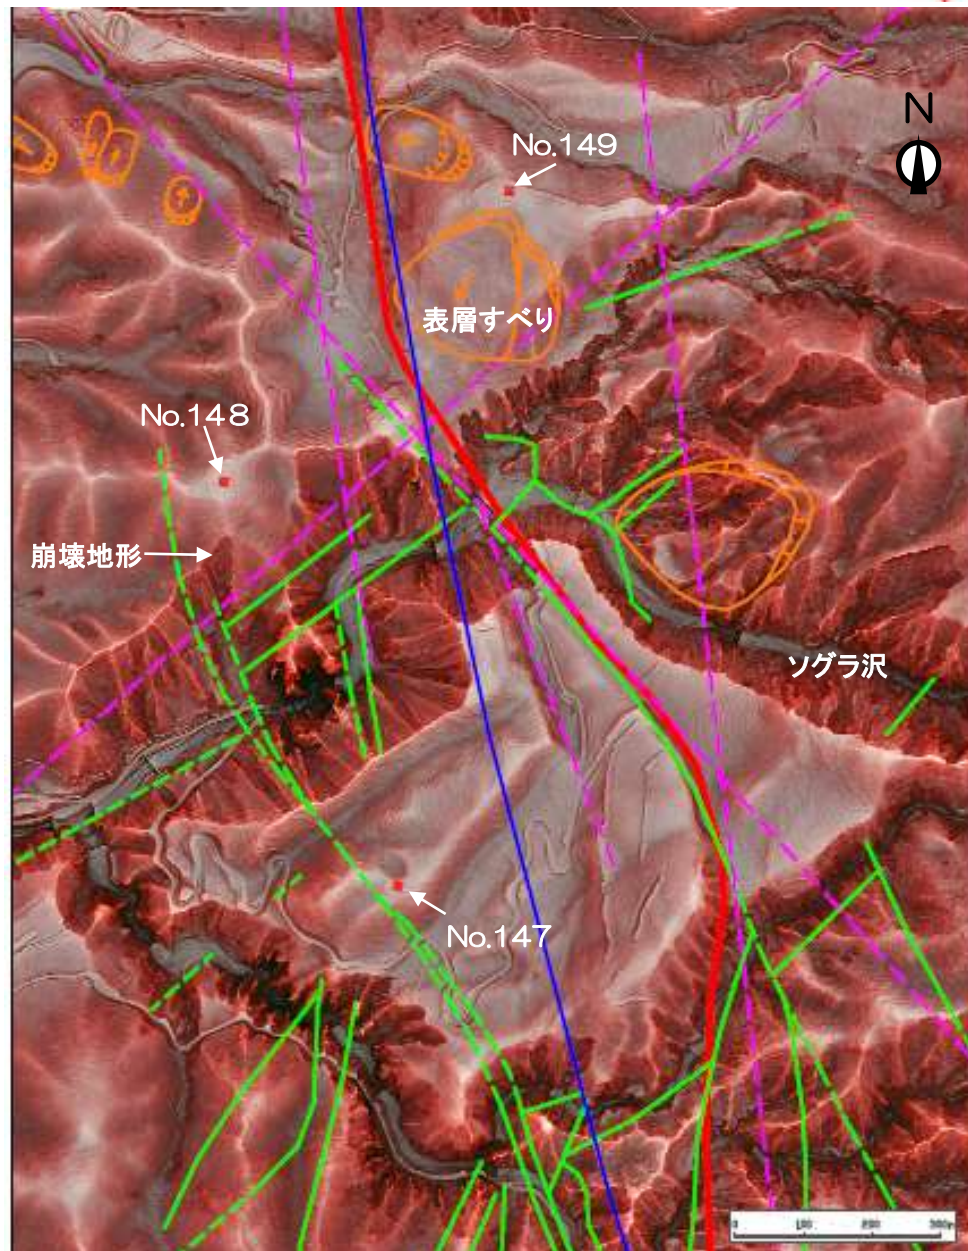
境峠断層付近の赤色立体地図

レーザー測量データを用いた赤色立体地図で、鉄塔位置周辺の断層、リニアメント、地すべり地形、崩壊地形等を確認した。

*破線部は推定断層範囲を示す

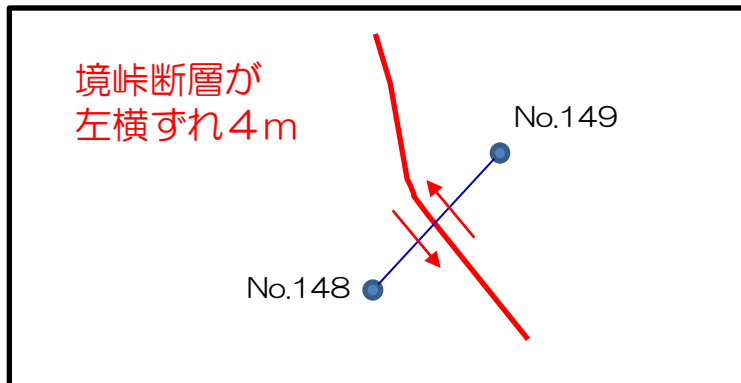
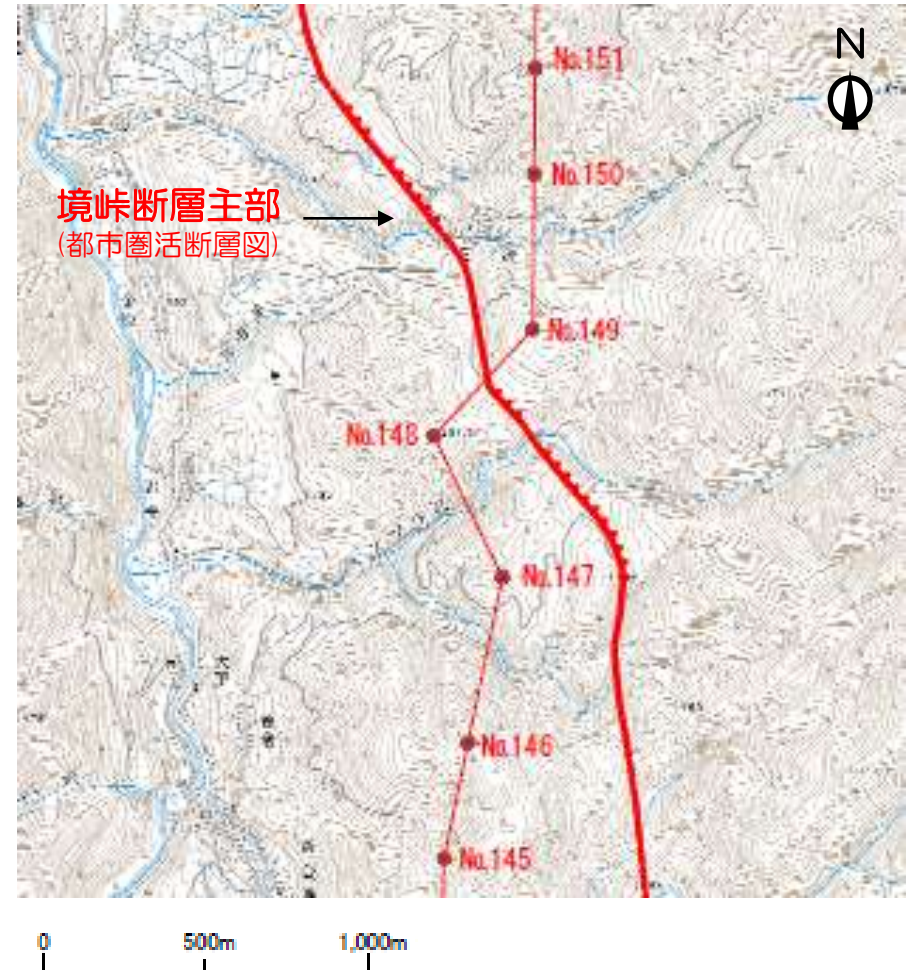
境峠・神谷断層帯主部は、全体が1つの区間として活動する場合、マグニチュード7.6程度の地震が発生すると推定され、その際には4m程度の左横ずれが生じる可能性があるとして、文部科学省 地震調査研究推進本部「境峠・神谷断層の長期評価の一部改訂について」（平成18年10月17日）に報告があります。

境峠断層主部横断箇所が、左横ずれ4m動いた場合の鉄塔間変位は2.7m程度となり、この相対変位に対して鉄塔や基礎に問題のないことを検討します。
