減水区間の植物確認状況

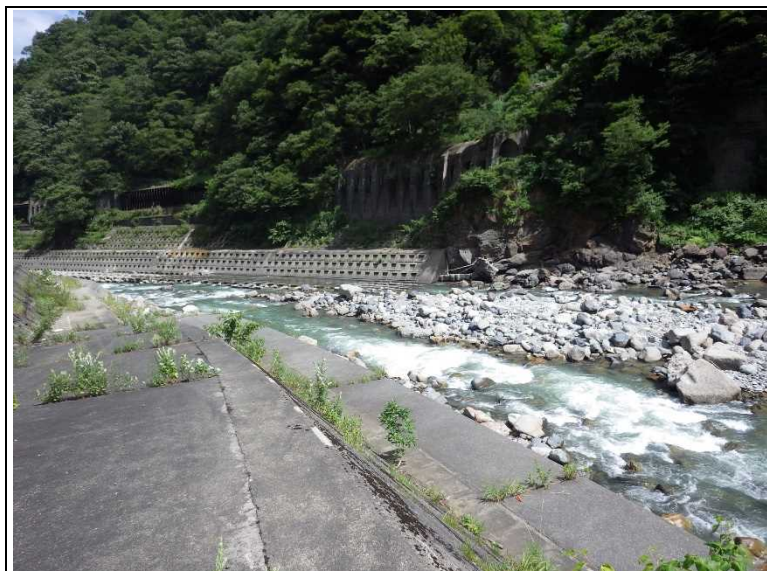
減水区間調査地点 1

減水区間は溪谷状で、河床は大礫(2~20cm)、巨礫(20cm 以上)から構成され、調査地点 1、2、3 ではコンクリートブロックによる床固めが施されていた。これらの地点では流路は限定され、流れは速く、沈水植物は確認されなかった。調査地点 1、2 では河道内に植物はなく、護岸の隙間やのり枠にススキ、イタチハギ、エノコログサ、ノイバラ、ヨモギなどが確認された。

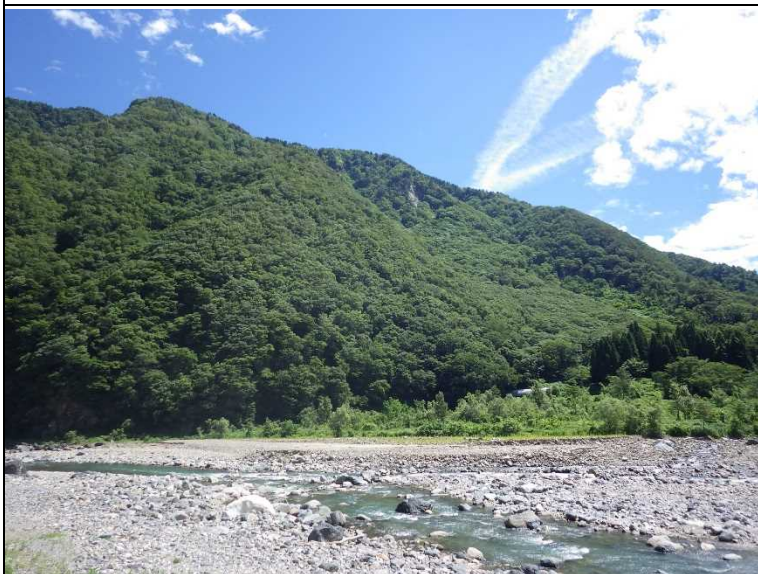
減水区間調査地点 4
(横川合流地点)

調査地点 4（横川合流点付近）では川幅が広く、流れは比較的緩やかであったが、河床は大礫を中心に構成され、砂や泥が堆積した場所は頻繁に出水にさらされるようで調査した時点では植物の発生はみられなかった。河川敷のやや高くなった部分にはエノコログサ、ヨモギ等の路傍雑草が確認できたが、河川に特有の植物（カワラハハコ等）は確認できなかった。谷壁の巨岩にはツメレンゲやキリンソウ等の岩上性の植物が多数見られる地点があった。
