# 被災宅地の調査・危険度判定マニュアル

## － 参考資料 －

### 変状項目及び変状による「大・中・小」の区分

#### 被災宅地危険度判定連絡協議会

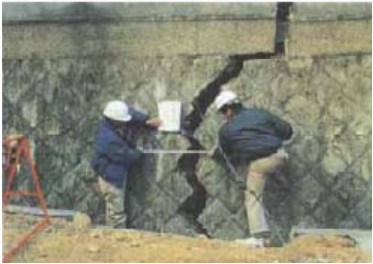
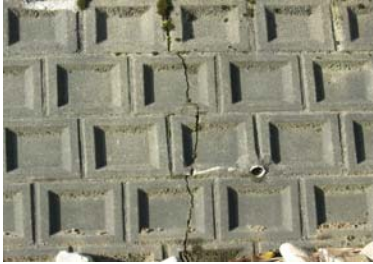
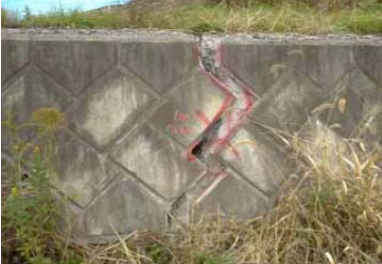
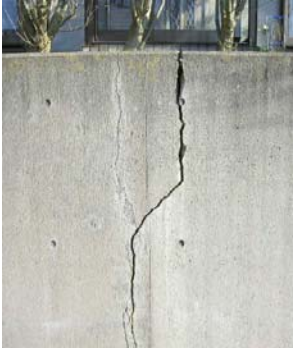
表-1.1 擁壁のクラック

擁壁のクラックは、クラックの状況が縦、斜め、横方向に入っているのかを確認し、石積系かコンクリート系の違いによるクラックの幅に着目し変状程度を判定する。被害程度としては、縦クラック<斜めクラック<横クラックの順に大きくなり、特に横クラックは折損のおそれがあるので注意が必要である。

<p>石積系擁壁：クラック幅 2mm 未満 機能上支障はない コンクリート系擁壁：クラック幅 2mm 未満</p>	<p>石積系擁壁：クラック幅 2mm ~20mm 未満 コンクリート系擁壁：クラック幅 2mm~5mm 未満</p>	<p>石積系擁壁：クラック幅 2 cm 20mm 以上 コンクリート系擁壁：クラック幅 5mm 以上</p>

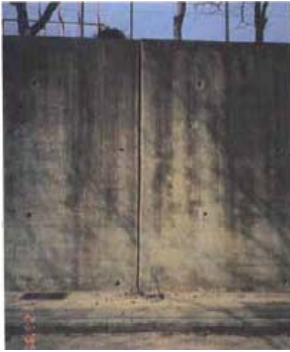
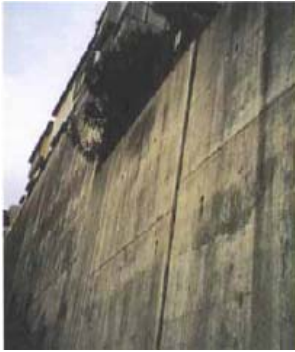
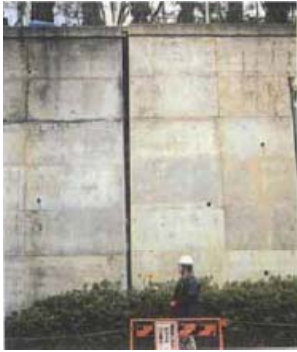
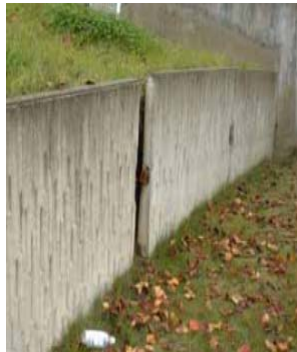
表-1.2 擁壁の水平移動

擁壁の水平移動は、目地の前後の隙間(変位)に着目し変状程度を判定する。擁壁下端が水平に移動している状態である。水平移動の原因は、急激な土圧力の増大に対し、基礎の水平支持力の消失、不足が原因である。状態としては、伸縮目地部での前後のずれ、擁壁基礎部の地盤の変状(隆起)である。一直線状の一団の擁壁にあっては、通りを見ると、擁壁の水平移動の程度が確認できる。現場打ちのコンクリート擁壁は、壁体の剛性が強く、擁壁延長も長いいため、目地ずれの水平移動は比較的大きく発生する傾向にある。プレキャストのコンクリート擁壁は、擁壁1ブロックが2m程度と短く、隣同士の擁壁との接合は簡易的である。このため、各ブロック間に目地のずれが発生しやすいが、相対的な機能の保持は、現場打ちとさほど相違はない。

<p>5 mm未満の隙間(変位)がある</p>	<p>5 mm～50mm 未満の隙間(変位)がある</p>	<p>50mm 以上の隙間(変位)がある</p>

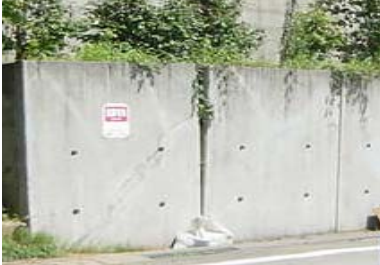
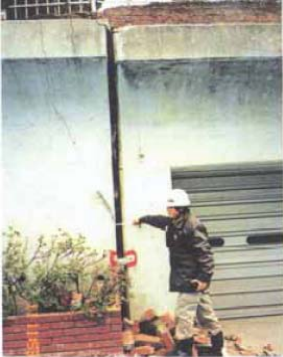
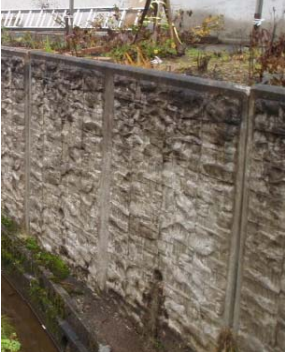
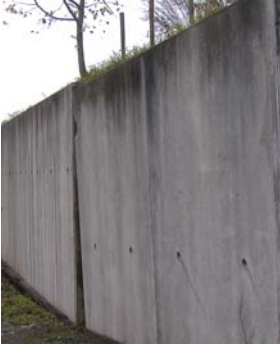
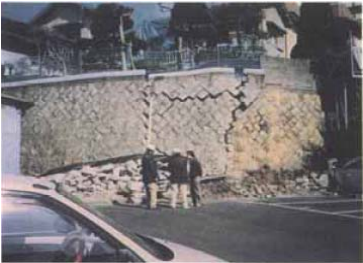
表-1.3 擁壁の不同沈下・目地の開き

擁壁の不同沈下・目地の開きに伴う擁壁の変状は、擁壁天端の状態や隣接擁壁の天端の段差、擁壁本体の上下のずれ、擁壁前面の地盤の沈下などに着目し、以下のように区別する。擁壁目地部で上下左右にずれる状態である。不同沈下の原因は、急激な土圧力の増大により、基礎の鉛直支持力の消失、不足が原因である。支持力不足の場合で、空石積擁壁にあつては躯体中央で大きく上下にずれる場合もある。

<p>5mm 未満の目地上下のずれ又は目地の開きがある</p>	<p>5mm～50mm 未満の目地上下のずれ又は目地の開きがある</p>	<p>50mm 以上の目地上下のずれ又は目地の開きがあり、滑動、転倒のおそれがある</p>

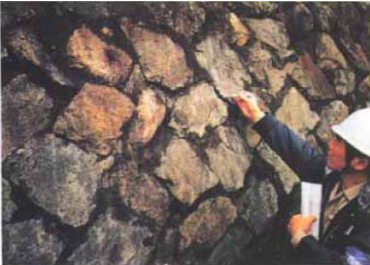
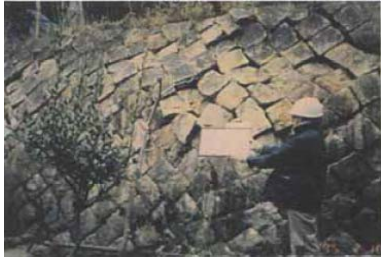
表-1.4 擁壁のハラミ

擁壁のハラミは、擁壁前面の湾曲程度、積石の中抜け、擁壁天端付近の地盤のクラック、陥没程度に着目し、以下のように区別する。練石積擁壁、空石積擁壁に多い現象である。擁壁に大きな土圧や背後地盤の滑りが生じ、擁壁崩壊に至らず、ハラミ変形が生じたものである。作用に対して、擁壁の変形性能（ねばり）により崩壊に至らなかったもの。ハラミの状態は擁壁の耐力不足によるものと背後地盤の円弧滑り崩壊が原因である。擁壁全体に剛性が弱い場合に多い。

<p>小規模のハラミ及び中抜け (積石が1~2個抜け落ちる)</p>	<p>宅地地盤にテンションクラックなし 円弧すべりのおそれ無し</p>	<p>宅地地盤にテンションクラック有り 円弧すべりのおそれ有り</p>

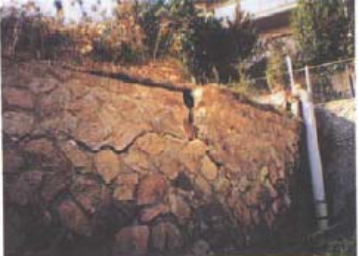
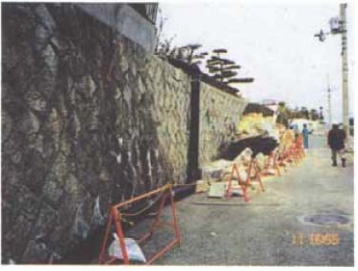
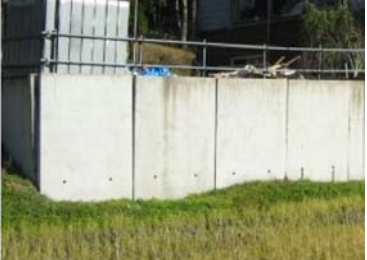
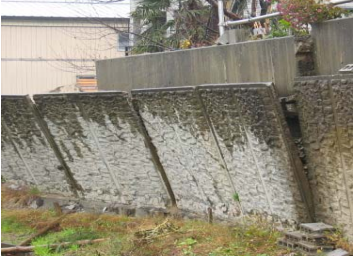
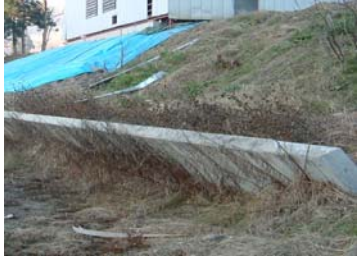
表-1.5 擁壁の傾斜・倒壊

前傾とは、擁壁の頭部が、前方に傾く状態である。前傾状態が大きくなると、擁壁基部から折れ、倒壊に至る。前傾、倒壊は、擁壁の水平支持力は保たれていたが、急激な土圧力と地震動の揺れに対し、基部から回転することが原因である。擁壁全体の剛性が大きい場合に多い。擁壁天端地盤にクラックが生じている場合は前傾又はこれに類した変状が生じている。

<p>擁壁が正常位置より前傾している 擁壁が前面地盤に対して、垂直以下（コンクリート擁壁は天端 50mm 未満の傾斜）</p>	<p>擁壁が前面地盤に対して垂直以上に前傾している （コンクリート擁壁は天端 50mm 以上の傾斜）</p>	<p>擁壁が前傾・倒壊して、その機能を失っている</p>

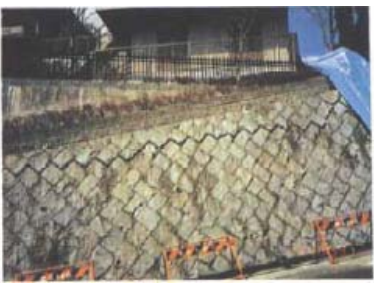
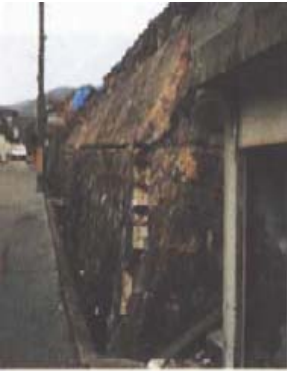
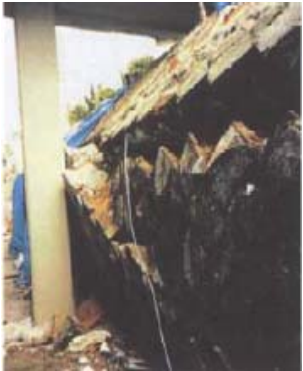
表-1.6 擁壁の折損

擁壁の折損は、石積系擁壁においては水平のクラックの大きさや傾斜程度、コンクリート系擁壁においてはクラック及び水平的な破損状況に着目し、以下のように区別する。擁壁に生じる水平クラック、ハラミなどが、折損という状態になったものである。練石積擁壁にあっては、胴込めコンクリートの品質のバラツキ、背後地盤の滑りなどが原因である。ハラミが発生する擁壁に対し、多少は剛性が大きい場合が多い。

<p>クラックを境にわずかに角度をなしている (コンクリートの場合はクラックを境にわずかに前傾している)</p>	<p>クラックを境に明らかに角度をなしており、抜け石があり、裏込めコンクリートが見える (コンクリートの場合はクラックを境に前傾している)</p>	<p>一見して大とわかるもの (コンクリートの場合は、クラックを境に後傾している。又は1mmでもせん断破壊があり、後傾している)</p>

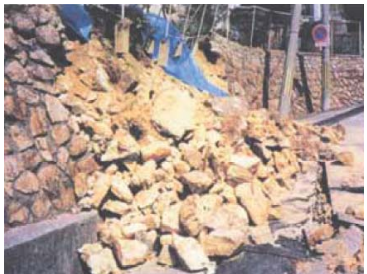
表-1.7 擁壁の崩壊

擁壁の崩壊は、特に空積み擁壁において顕著で、残存する擁壁の状況に着目して区別する。崩壊は、擁壁と背後地盤とが一体的に崩壊する現象である。崩壊は、擁壁そのものの強度不足と背後地盤の強度不足が原因である。大規模崩壊にあつては、背後地盤の円弧滑り的な崩壊が顕著である。空石積擁壁にあつては、擁壁そのものが崩壊することが多い。

<p>上部1/2程度まですべり崩壊を起こしている</p>	<p>基部を残してすべり崩壊している</p>	<p>基部を含めてすべて全て崩壊し、機能を失っている。</p>

<p>積石がずれている</p>	<p>上段の部分が崩落している</p>	<p>全体が崩落している</p>

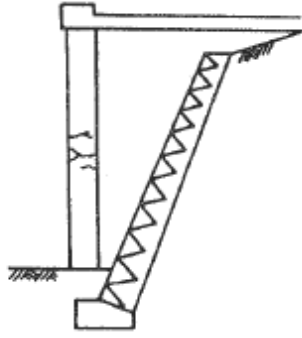
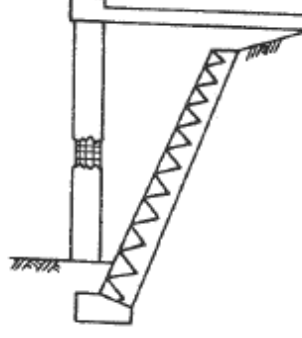
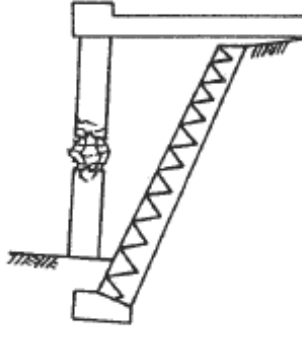
表-1.8 張出し床版付き擁壁の支柱の損傷

張出し床版付き擁壁の損傷は、支柱のせん断破壊に着目して区別する。張出し床版の支柱の座屈的損傷をいう。擁壁本体の損傷は、上記①～⑦に準拠する。支柱は、擁壁本体の損傷と地震動の揺れに伴い、曲げ座屈することが原因である。

<p>支柱にひびが入っている</p>	<p>支柱のコンクリートが剥がれて鉄筋が露出している</p>	<p>支柱がせん断破壊して鉄筋が座屈し、機能を失い、擁壁も崩壊の恐れがある</p>

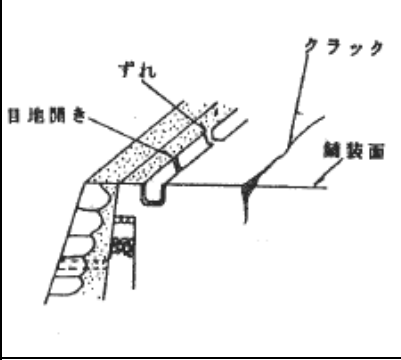
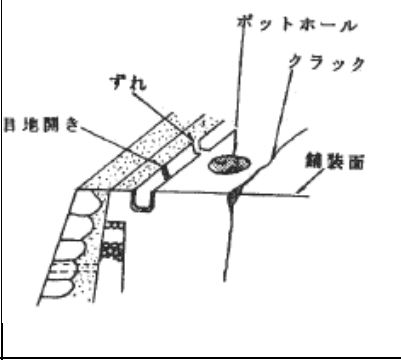
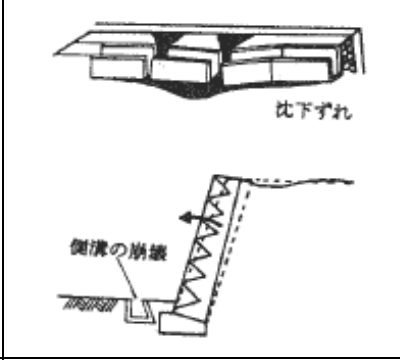
表-1.9 擁壁の排水施設の変状

擁壁に対する排水施設としては、擁壁天端の排水側溝と擁壁の水抜き穴である。擁壁排水施設は、地震等の災害が発生する以前に、排水溝が枯葉やゴミにより詰まり、排水機能が失われて、側溝の水が擁壁背面に流入する場合がある。また、擁壁の水抜き孔も詰まったりすると、排水機能を失い、擁壁背面に過度の水圧が作用する場合がある。天端や下端前面の排水施設を扱う。

<p>天端排水溝に土砂が堆積し、雑草が繁茂している。さらに、天端排水溝にずれ、欠損がある。または、天端背後にクラックがみられる。</p>	<p>さらに擁壁のクラックまたは目地からの湧水があり、天端には小陥没もみられる。</p>	<p>排水溝に破損、沈下、ずれ、水抜き穴の詰まりなどがみられ、排水機能が失われている。</p>

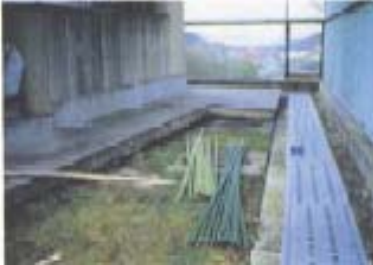
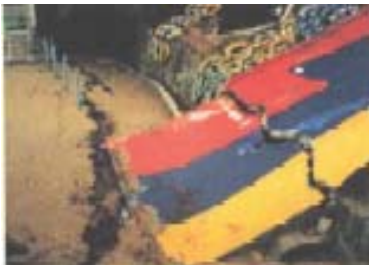
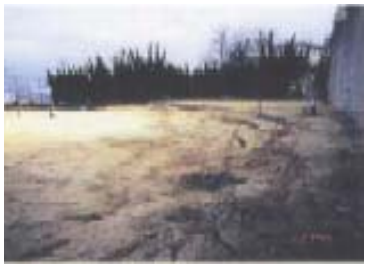
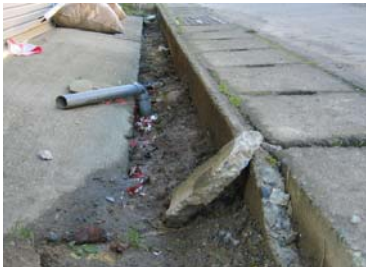
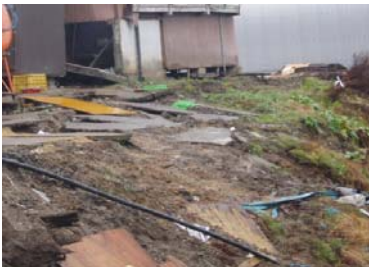
表-2.3 宅地地盤の沈下

宅地地盤の沈下は、沈下量と沈下範囲が敷地面積に占める割合に着目し区別する。沈下は、陥没や段差と異なり広範囲の現象をいう。陥没と異なり、地盤の性状によるもの、地盤の圧密、液状化などによるもの、主に宅地の面積と変状の規模に関わるに沈下状態のものを言う。沈下深さは、地表面付近の数10 cm程度のものである。規模は数mの径に及ぶ面的なもの、幅と延長で表せる線状のものがある。沈下部と隆起部が近接していることがある。一宅地のみ被害の場合と、広範囲に被害が及ぶ場合があり、広範囲な場合は、圧密・液状化に起因するものがある。宅地の沈下は、建築物の沈下や前傾などの被害と関係が深い。東日本大震災のように、大きな沈下を生じ、影響範囲が広域的になることがある。

沈下量 10 cm未満	沈下量 10~25 cm未満	沈下量 25 cm以上

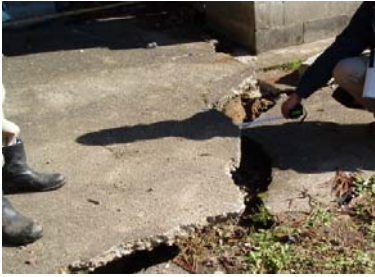
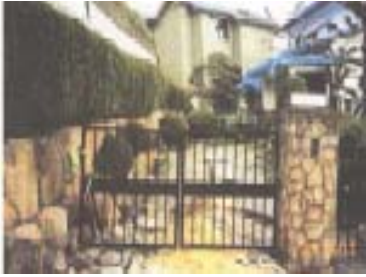
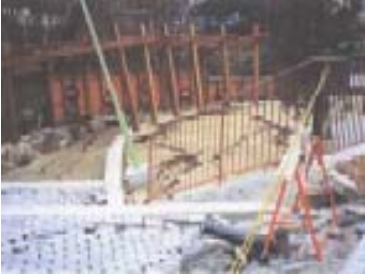
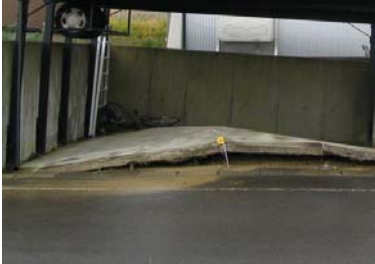
表-2.5 宅地地盤の隆起

ここでいう隆起は、斜面において円弧すべりなどの影響により隆起する現象をいい、隆起量に着目し区別する。部分的に現状地盤より盛り上がったもので、円弧滑り部におけるのり尻の隆起、構造物等が支持力を失った結果として周辺地盤の盛り上がりなどの現象である。隆起量は、数cmから数10cm以上に及ぶこともある。地盤の隆起は、地震動による間隙水圧の上昇、地盤強度の低下による地盤の支持力機能の消失、地表面の形状、地盤強度バラツキによって発生するものと推測される。隆起は、突然その部分が盛り上がるのではなく、滑り、沈下などの現象の影響により発生するものである。

隆起量 20 cm未満	隆起量 20～50 cm未満	隆起量 50 cm以上

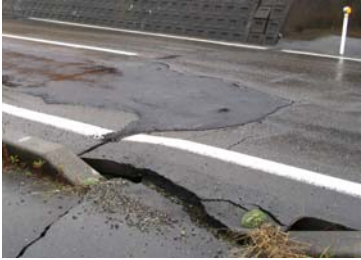
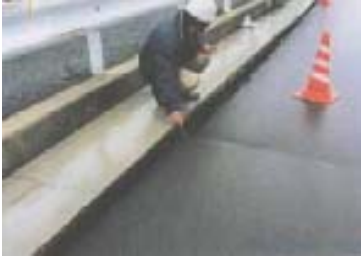
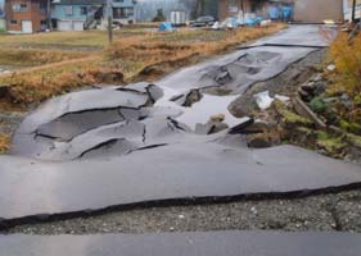
表-4.2 道路の沈下

小	中	大
道路の沈下

沈下が小さく車の走行で振動を感じる	車の走行に支障あり	大きく広範囲の沈下で車の走行不能

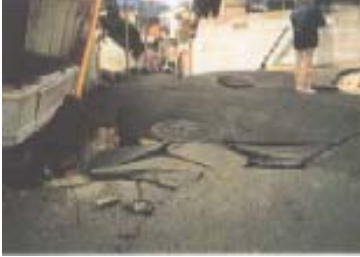
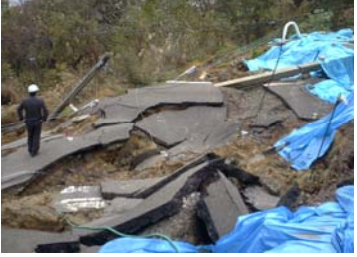
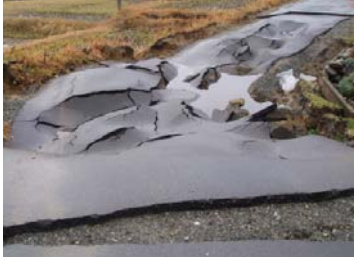
表-4.6 道路の破壊

道路の破壊は、車両の走行に支障をきたす程度を区別する。

小	中	大
道路の破壊

徐行すれば走行可能 支障物件なし	交通困難 支障物件あり	交通不可能 支障物件あり

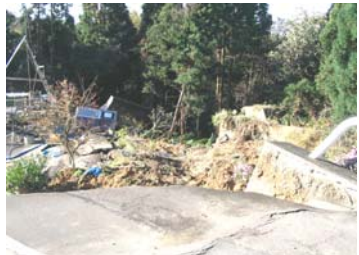
表-4.7 道路斜面の崩壊

道路斜面の崩壊は、交通困難が必至でありその状況のみ示す。

道路斜面の崩壊

切盛境からの崩壊	周辺の基盤からの大規模崩壊	高く広範囲で車の走行不能

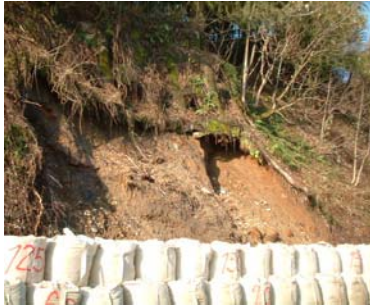
写-1.1 斜面崩壊の応急措置

土嚢積みによる斜面の抑制

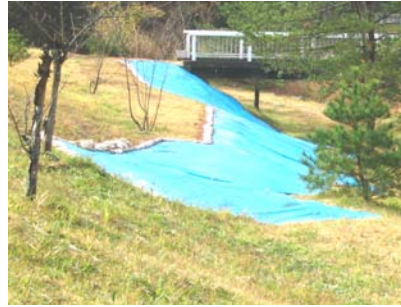
シートによる斜面の防護

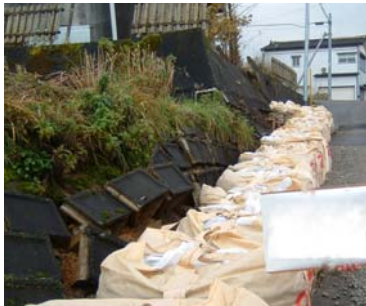
写-2.1 擁壁崩壊の応急措置

土嚢積みによる擁壁崩壊の抑制

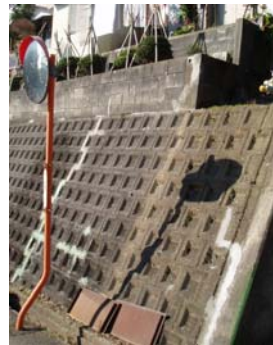
モルタル充填による亀裂の防護

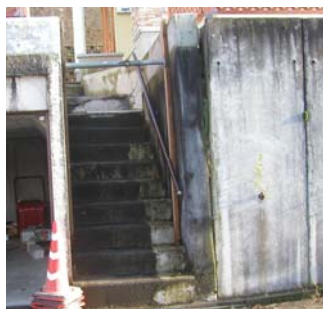
写-2.3 擁壁崩壊の応急措置

切梁による擁壁変位抑制

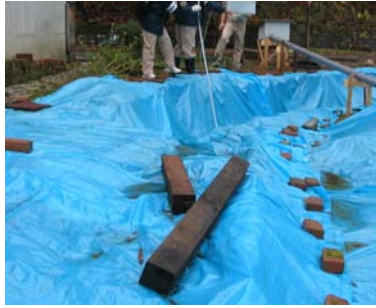
写-3.1 宅地地盤の亀裂に対する応急措置

シートによる宅盤亀裂の防護

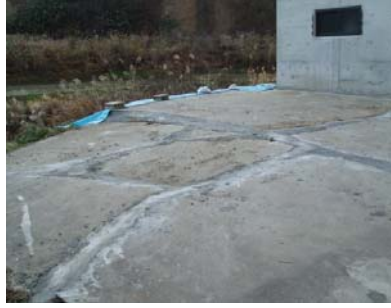
モルタル充填による宅盤亀裂の防護

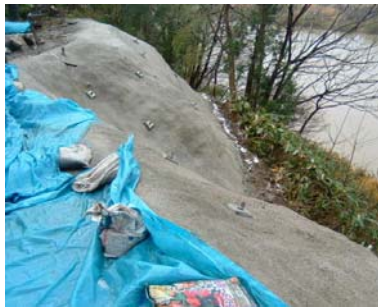
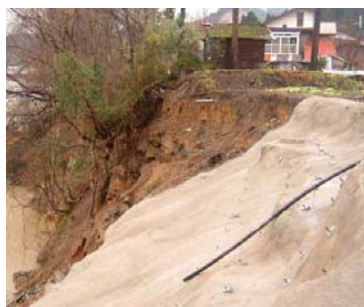
写-5.1 斜面安定の仮復旧

モルタル吹き付け及びロックボルトによる斜面防護

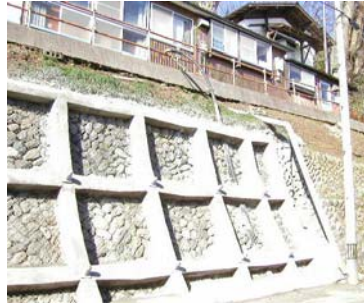
写-6.1 擁壁の仮復旧

現場打ち枠組みロックボルトによる擁壁防護

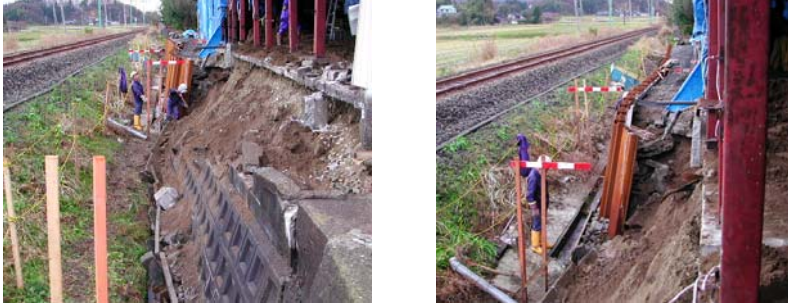
シートパイルによる擁壁仮復旧
