太陽光発電施設設置届出書

八十二麻績発電事業 工程表

(仮称) 八十二麻績発電所 計画概要について

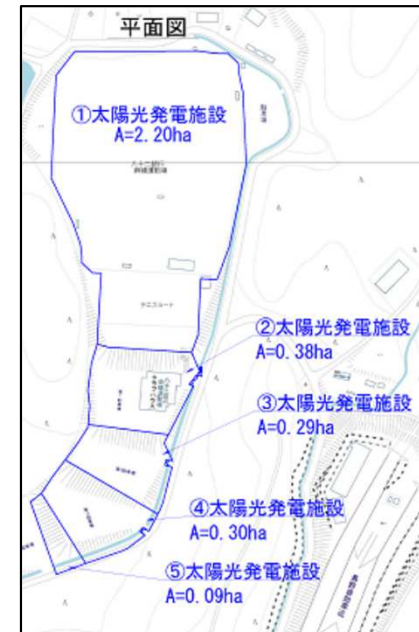
(1) 太陽光発電施設設置後の各貯留池における雨水貯水量

施設名	面積 (ha)	外周 (m)	高さ (m)	雨水貯水量 (m ³) (面積 × 10 ⁴ × 高さ)
貯留池①	2.05	590	0.50	10,250
貯留池②	0.20	121	0.90	1,800
貯留池③	0.14	104	1.00	1,400
貯留池④	0.14	103	1.00	1,400
貯留池⑤	0.13	106	0.40	520

(2) 太陽光発電施設設置後の流出雨水量と雨水貯水量の比較

施設名	流出雨水量		記号	雨水貯水量 (m ³)
	6時間降雨時 (m ³ /6時間)	2日降雨時 (m ³ /2日間)		
太陽光発電施設①	4,955	9,884	<	10,250
太陽光発電施設②	855	1,711	<	1,800
太陽光発電施設③	652	1,296	<	1,400
太陽光発電施設④	676	1,348	<	1,400
太陽光発電施設⑤	203	397	<	520

聖高原における観測史上最大の降水量より、さらに安全側である約2倍の降水量を考慮した場合においても、貯水可能な設計である。

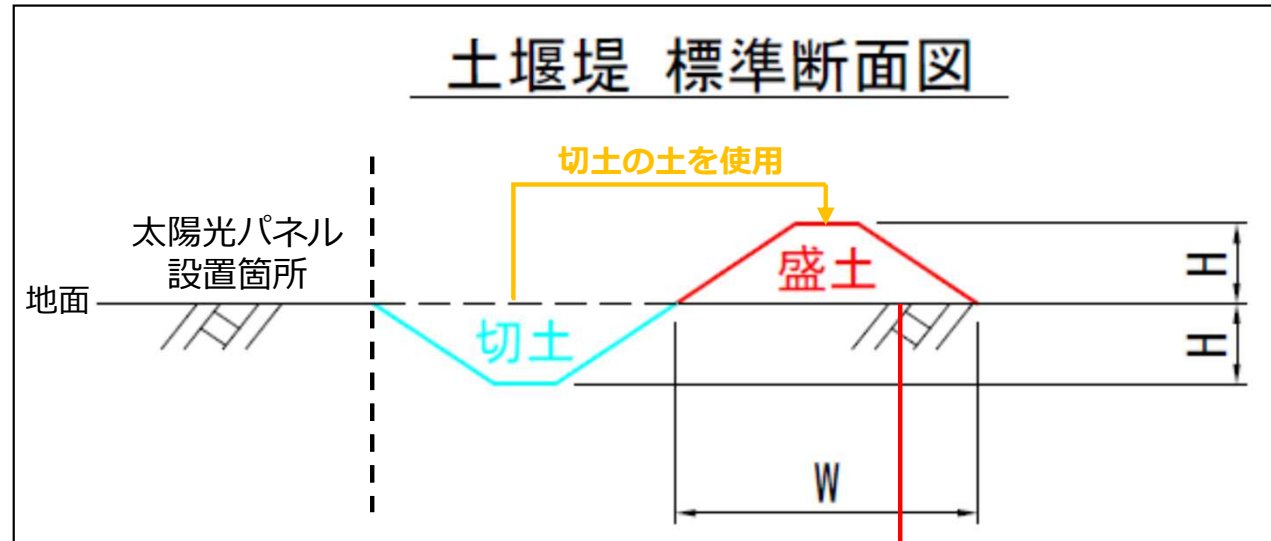
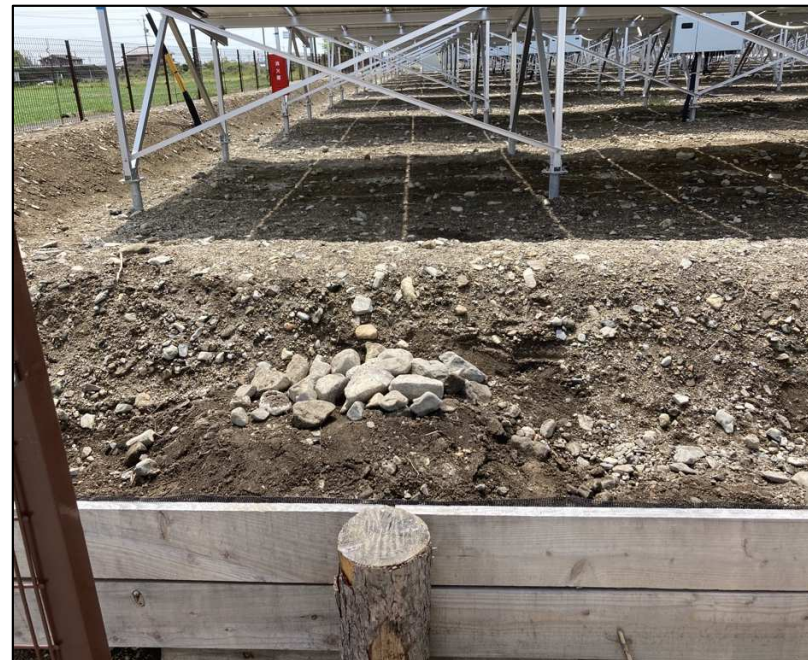
盛土のイメージ図 (※切土なし)

- ・土堰堤の盛土は発電所外周全体に行い、大量の雨水が外部へ流出しないように設計する。
- ・盛土は切土部分の土を使用する。発電所全体を貯水池とするが、第一に切土部分に貯水されることになる。
- ・太陽光パネルは、盛土・切土箇所ではない平らな面に設置する。

施設名	外周	幅(W)	高さ(H)
貯留池①	590	1.8	0.50
貯留池②	121	3.0	0.90
貯留池③	104	3.3	1.00
貯留池④	103	3.3	1.00
貯留池⑤	106	1.5	0.40
