令和元年度 長野県優良技術者表彰 受賞者取組概要【若手部門】

業務名	平成30年度 防災・安全交付金（修繕）橋梁補修（地方道）事業に伴う点検業務		発注 機関	飯田建設事務所
業務箇所	飯田管内一円 管内一円(2)			
最終契約額	2463万4.8千円	業務 概要	部材番号図の作成13橋 コンクリート橋 6.0日 部材番号図の作成11橋 鋼橋 3.7日 現地踏査 24橋 定期点検 13.9日 点検調書作成 42.5日 報告書作成 3.5日	
契約期間	自 平成30年7月26日 至 平成31年1月21日			
主な取組	<ul style="list-style-type: none"> ・現地の状況に即した新技術・新工法の提案として高橋脚の点検作業をGC200(ゴンドラ車)、両側防護柵付きの歩道を有した橋梁に橋梁点検支援ロボットを提案し、採用され安全確実な点検を実施した。 ・調査方法等の工夫による業務費用の削減として近接困難な点検箇所にUAVに搭載した高解像度カメラ・赤外線カメラによる撮影及び画像解析ソフトを組み合わせた点検診断方法提案し、業務コストを縮減した。

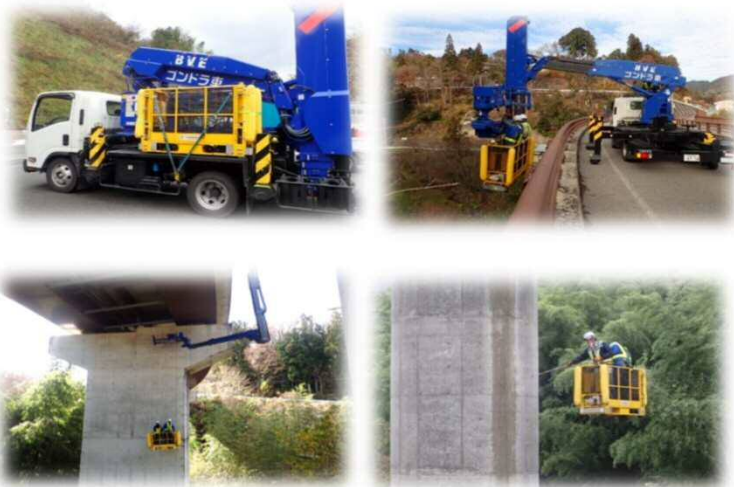
GC-200点検状況

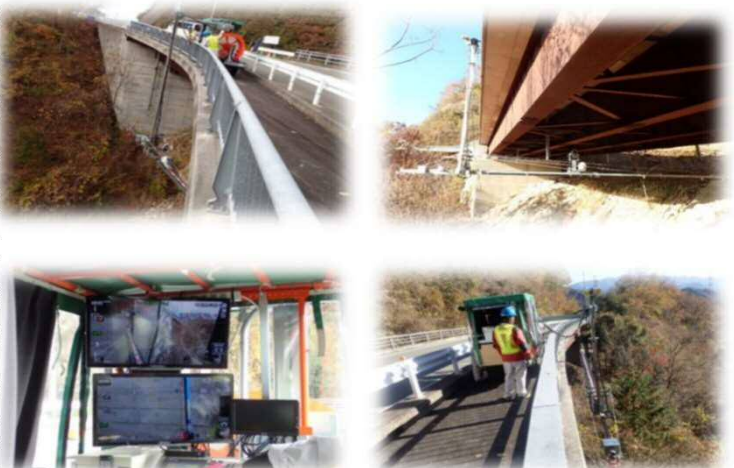
点検支援ロボット点検状況

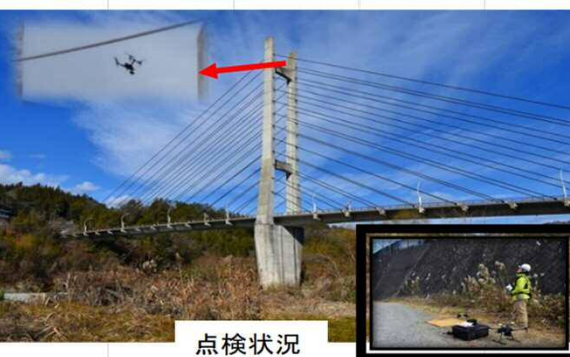
南宮大橋は斜張橋のため、塔柱やケーブル点検での直接目視作業を行うためには、全面に足場を架設するか車両通行止めにして塔柱高75mをカバーできる超大型高所作業車を使用、又はケーブル点検で工夫を必要とし、塔柱への登頂が必要なロープアクセスが必要である。いずれの手法を使用しても、コスト及び作業期間を大きく費やす。本件では、コスト低減と高所での不安定な作業を減らすことでの安全性・品質の向上を図った。

点検状況

概算費用	日数
ロープアクセス	約220万円	5
UAV	約110万円	3

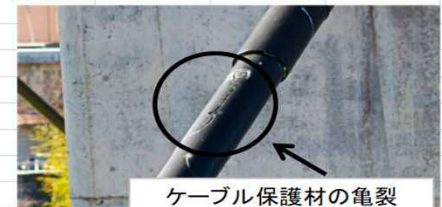
斜張橋のケーブル部をUAVに搭載された高解像度カメラにて点検しケーブルの亀裂等の点検を行った。

ケーブル保護材の亀裂

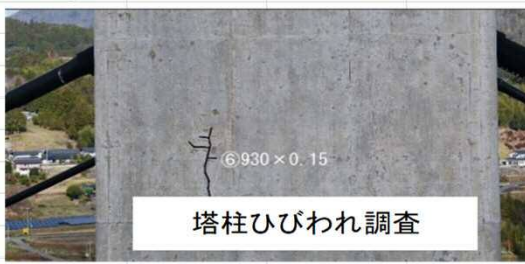
斜張橋の塔柱部をUAVに搭載した、高解像度カメラにて撮影し、特殊ソフトにより画像の歪み補正やスケール合わせを行い、近接目視と同等のひび割れ調査を行った。なお近接目視と異なり、全面の画像データがストック出来ることより、今後の点検では劣化の進行を確実にとらえられる。

塔柱ひびわれ調査
