★施設の概要!

規模：高さ13.5m、堤頂長25.8m
工期：昭和28年度～昭和29年度

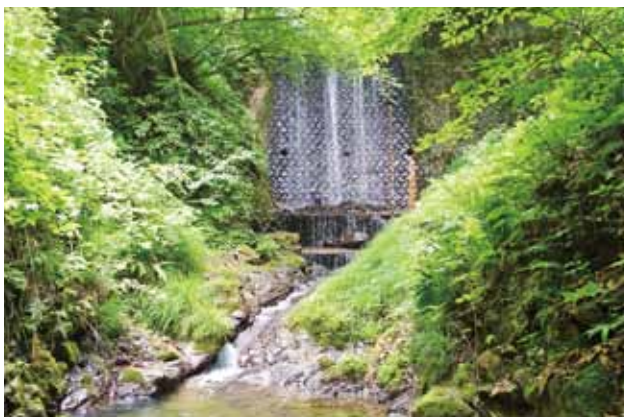
この堰堤の大きな特徴は二つあります。一つは上下流面及び天端面に自然石を使用していることです。これは、中詰めコンクリートの型枠機能を果たし、さらに水や土砂の流下時の耐摩耗性を高めています。二つ目は堰堤本体が緩いアーチとなっていることです。これにより、上流の水や土砂の荷重に対しての抵抗力を高め、堰堤の安全性を向上させています。

周辺の環境に調和しています

この堰堤は、近くの道路からも遠方からも見ることはできません。左上の写真は、沢筋を登り、突如現れた堰堤を正面から撮影したものです。

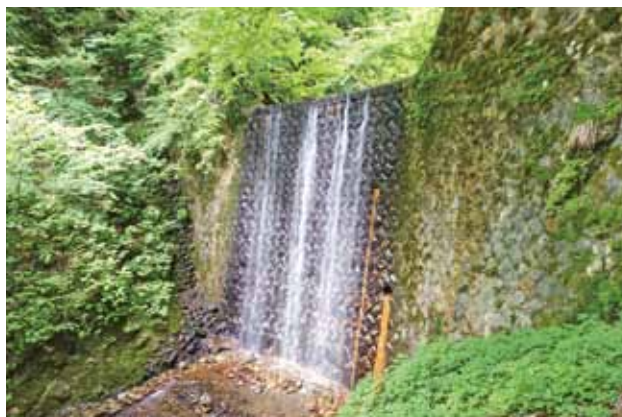
アーチ状に石が積まれています
