## 2. 工事中における土地造成・樹木の伐採等に伴う景観への影響

予測地点からの景観の変化の状況は、表 4-12-5 及び図 4-12-3(1)～(12)に示すとおりである。

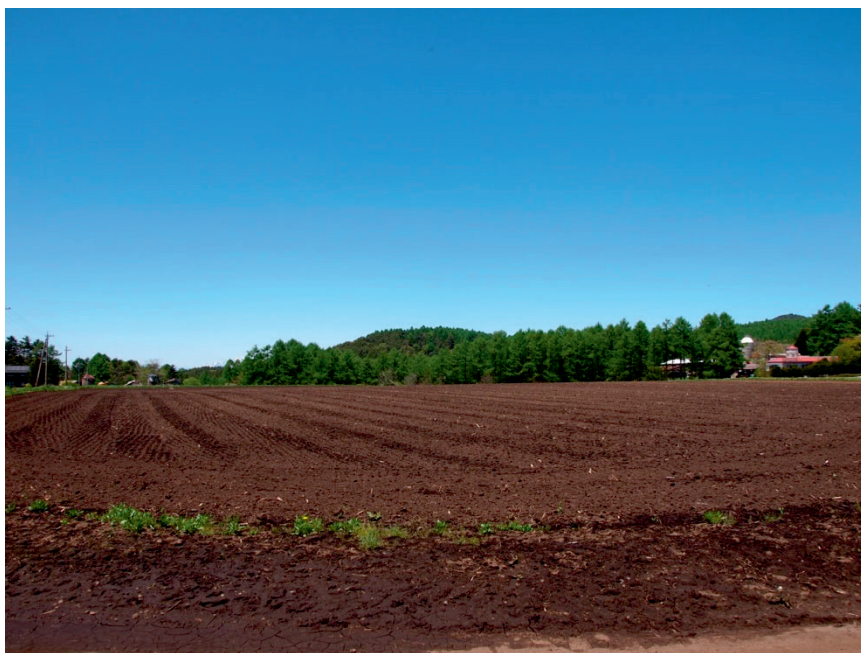
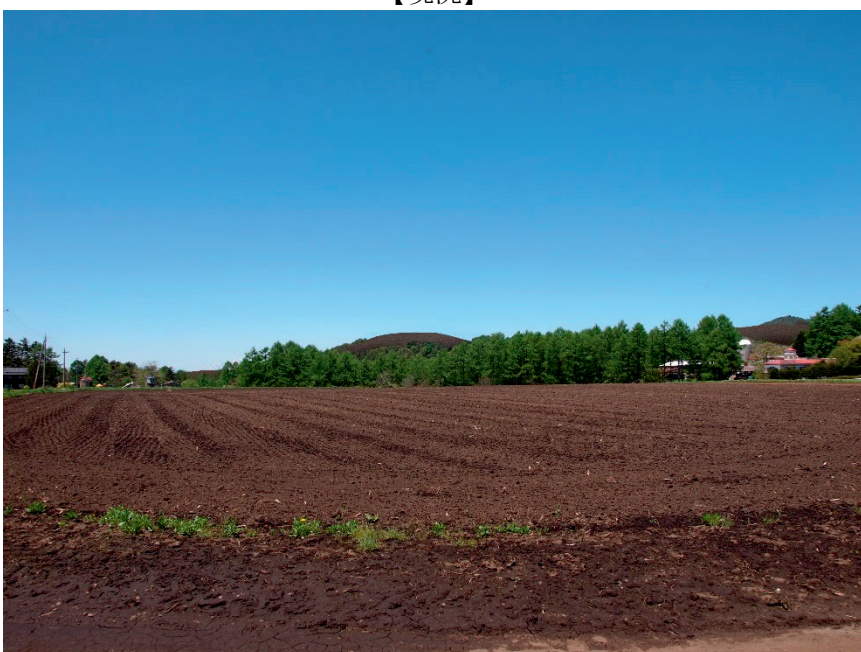
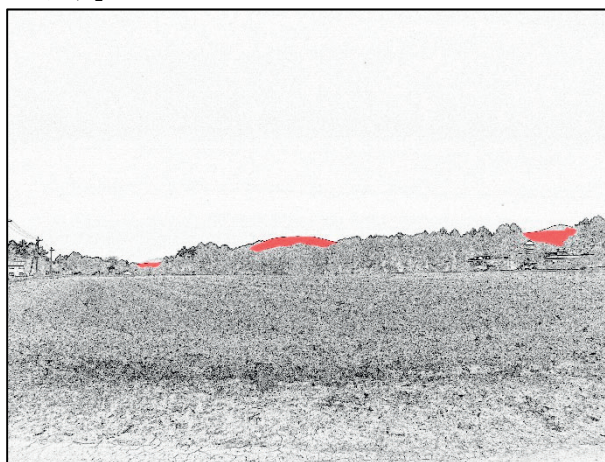
図 4-12-3(1) 予測地点からの景観の変化の状況  
(1 霧ヶ峰農場・春季)

【現況】

【予測：工事中】

予測地点	景観の変化の状況
1 霧ヶ峰農場	現況では農地の辺縁部に立ち並ぶカラマツ林の後背地に、樹木に覆われた斜面が垣間見えており、遠景はほぼ緑に覆われている。工事中は、農地の辺縁部の樹林は変化しないものの、後方の斜面の一部が伐採されて裸地が出現するため、人工的な景観へ変化すると予測する。
2 霧ヶ峰・車山肩	現況では、草原と樹林に覆われた緩やかな斜面と谷が後方へ続いている。工事中は、谷状の奥に見える斜面の一部が伐採されて裸地が出現するものの、距離が4km程度あること、水平角が7.5°程度と小さいこと、また南側であり逆光となる時間帯が多いことなどから、景観の変化は小さいものと予測する。
3 中央自動車道諏訪湖サービスエリア	現況では、眼下には諏訪湖と水田や市街地、遠景は霧ヶ峰から諏訪盆地へ下る斜面と、その後方に八ヶ岳連峰が望める。対象事業実施区域は尾根越しの反対側斜面であり、尾根筋の一部が見える程度であること、主要な眺望対象から外れていることから、景観の変化は小さいものと予測する。
4 杖突峠	現況では、諏訪盆地から霧ヶ峰・車山に至る斜面が山地の森林としてまとまっている。工事中は、標高が比較的高い範囲の森林の一部が伐採されて裸地が出現するものの、距離が約10kmあること、主要な眺望対象から外れていることから、景観の変化は小さいものと予測する。
5 守屋山	現況では、諏訪盆地から霧ヶ峰・車山に至る斜面が山地の森林としてまとまっている。工事中は、標高が比較的高い範囲の森林の一部が伐採され、霧ヶ峰の草原の手前に裸地が出現するものの、距離が約11kmあること、水平角が6.3°と小さいことから、景観の変化は小さいものと予測する。
6 高ボッチ山	現況では、諏訪盆地から霧ヶ峰・車山に至る斜面が山地の森林としてまとまっている。工事中は、標高が比較的高い範囲の森林の一部が伐採され、八ヶ岳連峰の手前に裸地が出現するものの、距離が約11kmあること、可視範囲が尾根状の一部分に限られることから、景観の変化は小さいものと予測する。
7 八ヶ岳連峰（赤岳）	現況では、茅野市北大塩地区の集落・農耕地と諏訪湖の間を霧ヶ峰・車山から延びる斜面が緑のまとまりとなっている。工事中は、この森林の標高が比較的高い範囲の一部が伐採され、北アルプスの手前に裸地が出現するものの、距離が約21kmあること、水平角が5.4°と小さいことから、景観の変化は小さいものと予測する。

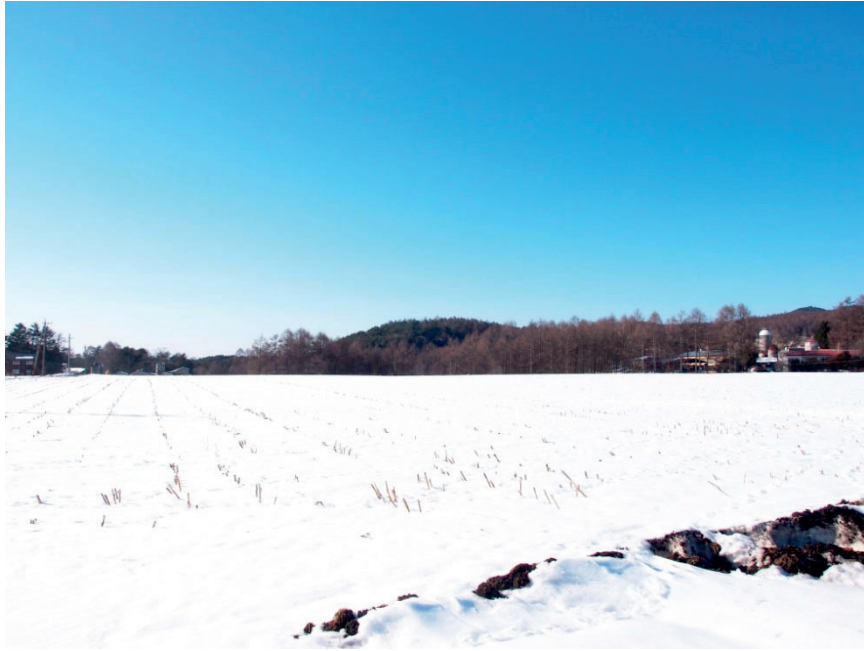
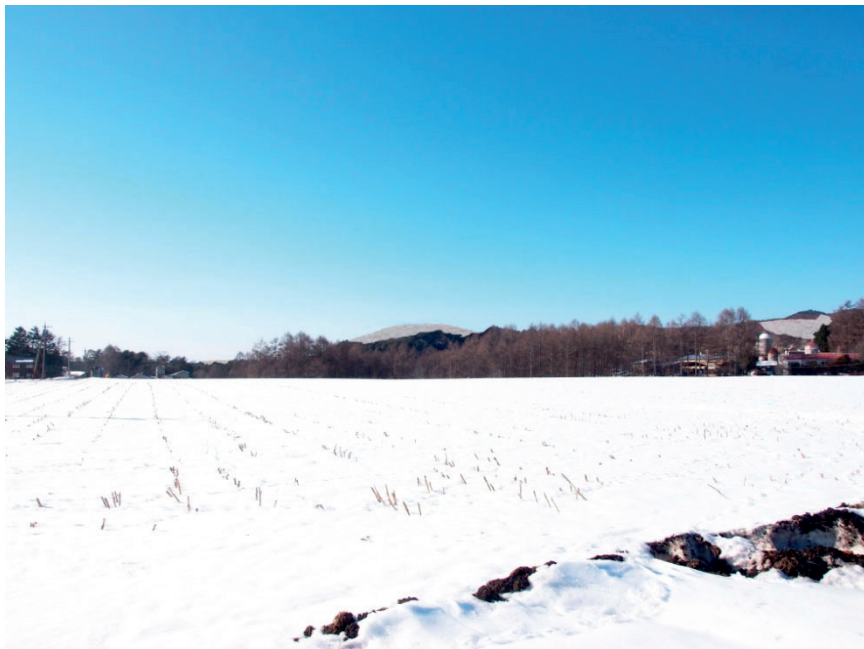
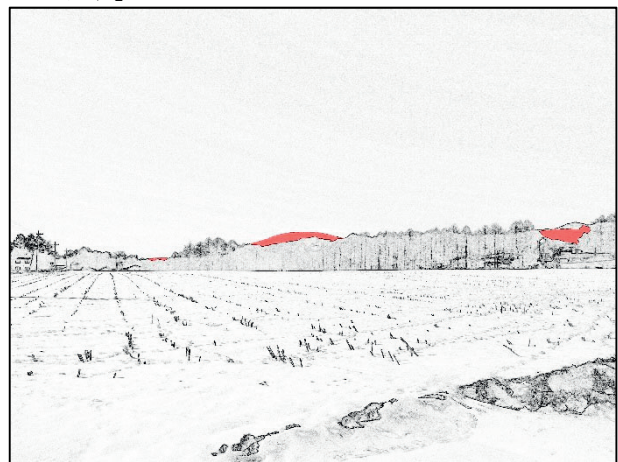
図 4-12-3(2) 予測地点からの景観の変化の状況  
(1 霧ヶ峰農場・冬季)

【現況】

【予測：工事中】

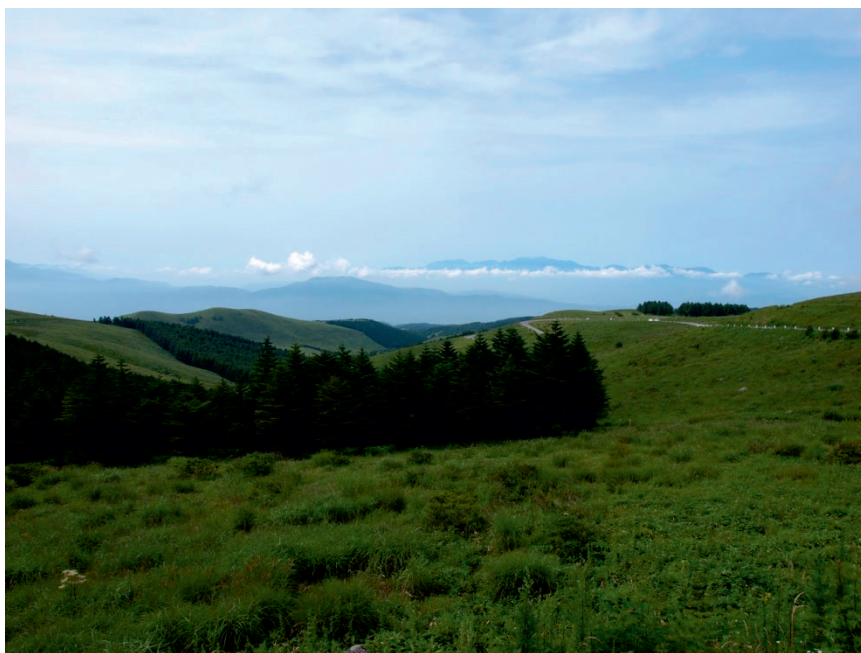
図 4-12-3(3) 予測地点からの景観の変化の状況  
(2 霧ヶ峰・車山肩・夏季)

【現況】

【予測：工事中】

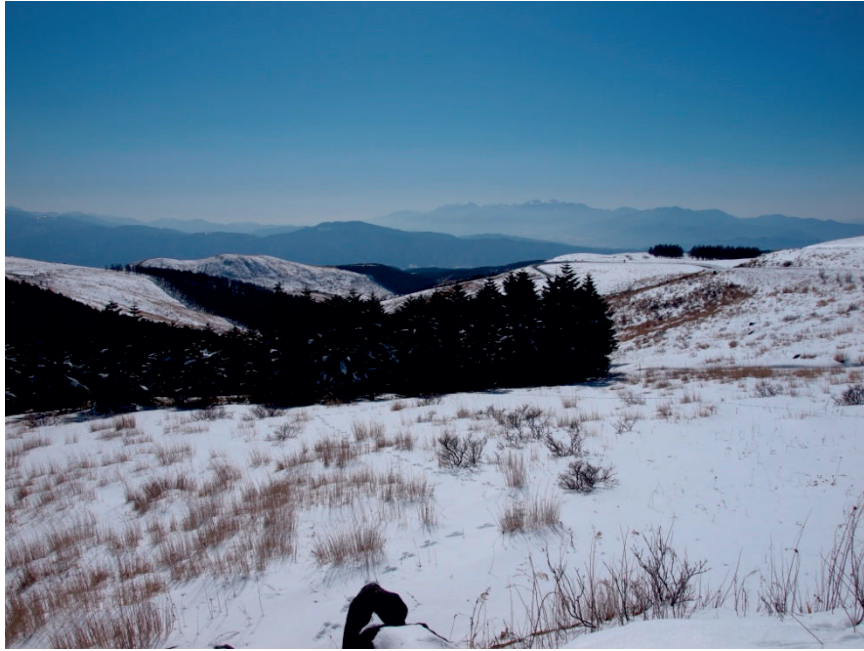
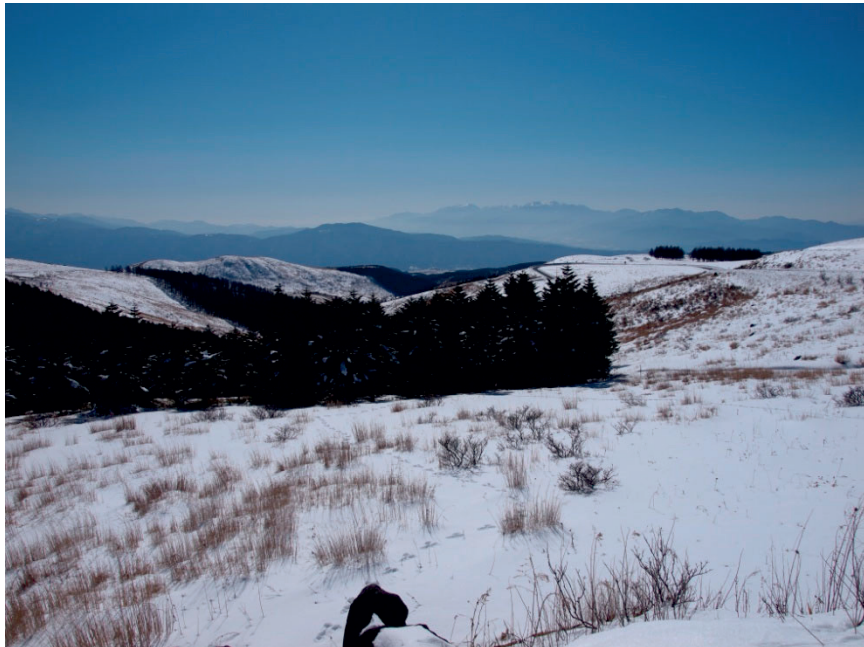
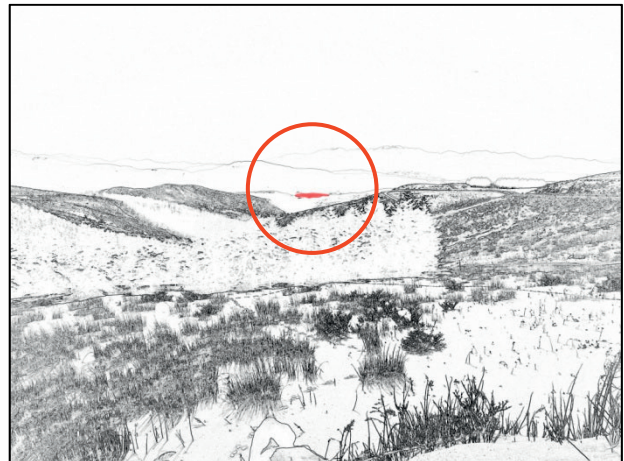
図 4-12-3(4) 予測地点からの景観の変化の状況  
(2 霧ヶ峰・車山肩・冬季)

【現況】

【予測：工事中】

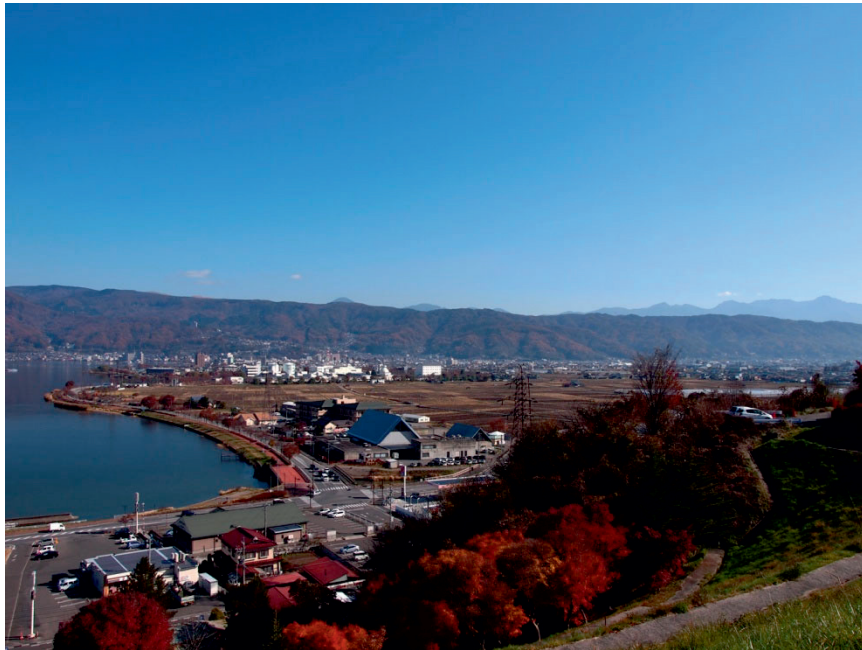
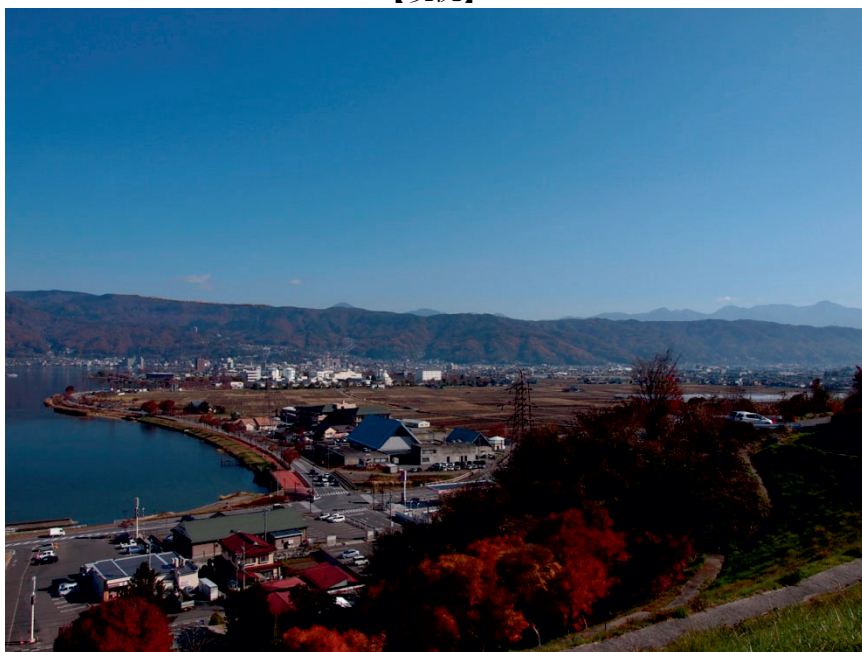
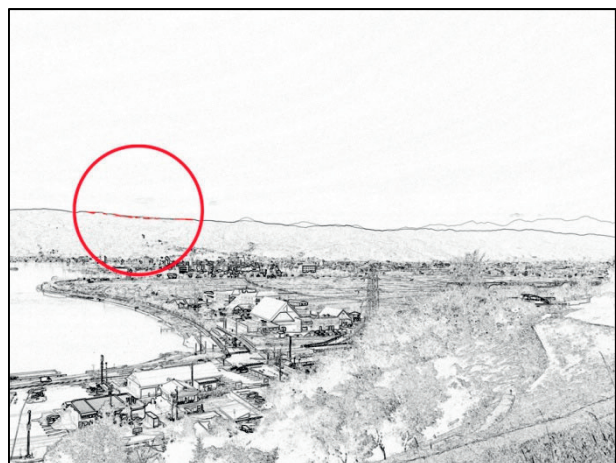
図 4-12-3(5) 予測地点からの景観の変化の状況  
(3 中央自動車道諏訪湖サービスエリア・秋季)

【現況】

【予測：工事中】

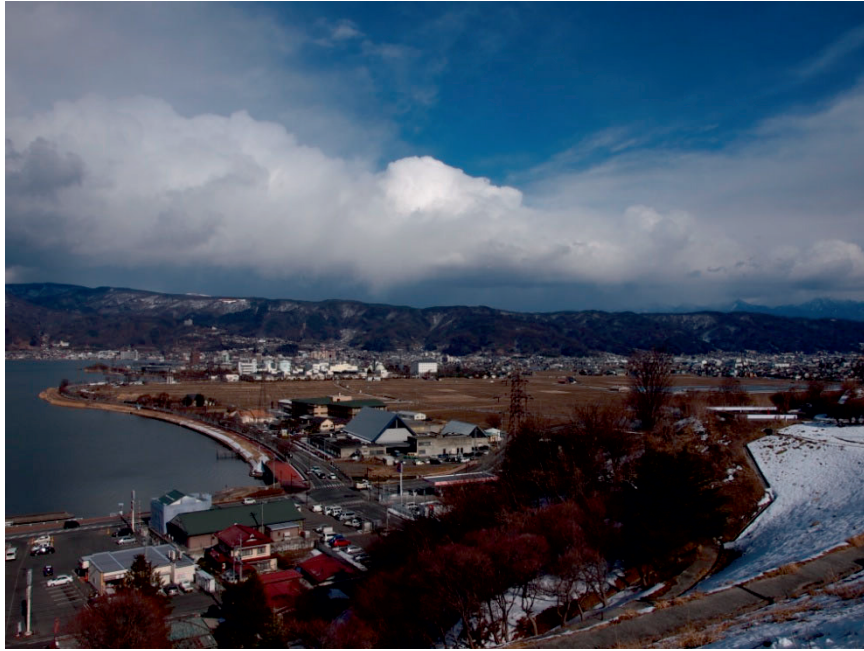
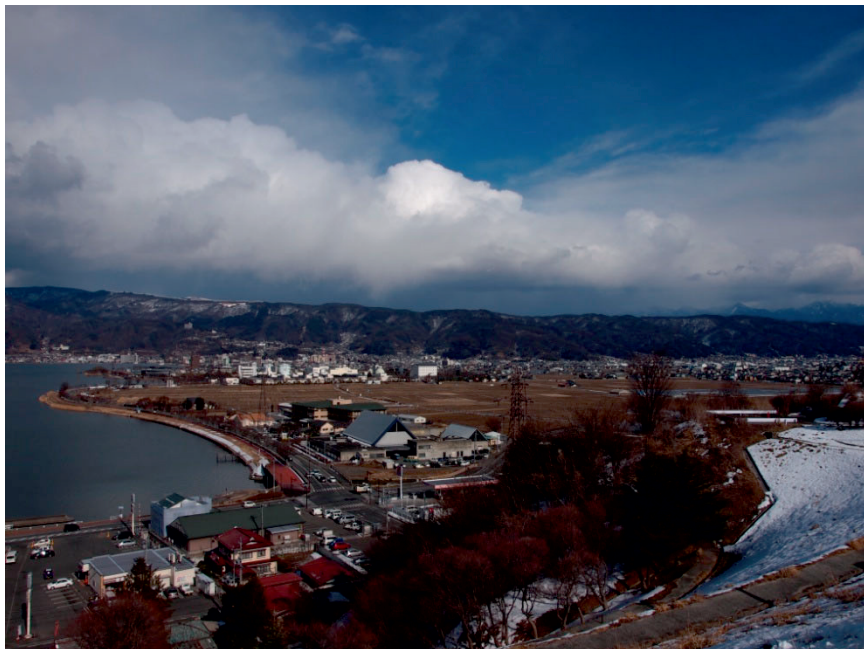
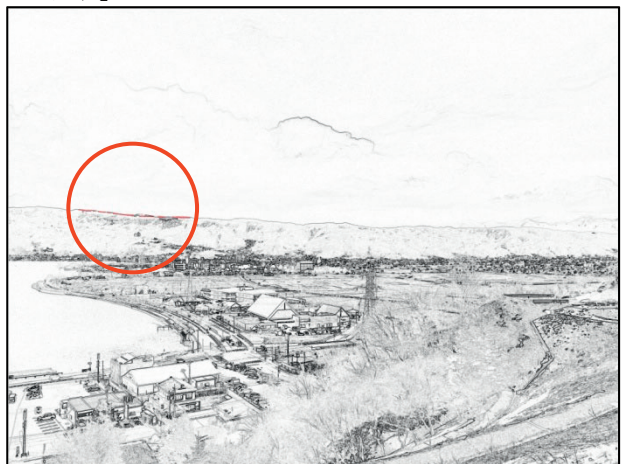
図 4-12-3(6) 予測地点からの景観の変化の状況  
(3 中央自動車道諏訪湖サービスエリア・冬季)

【現況】

【予測：工事中】

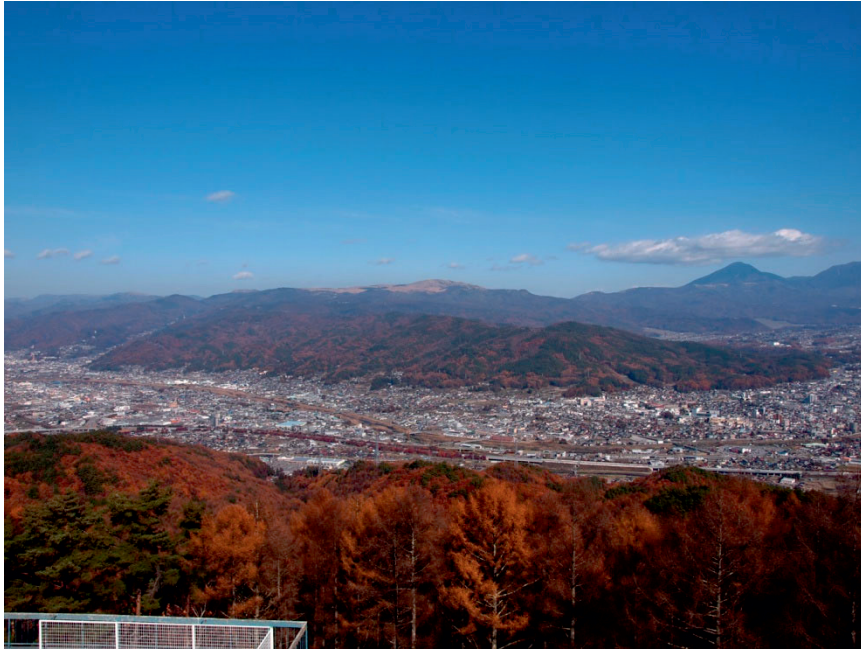
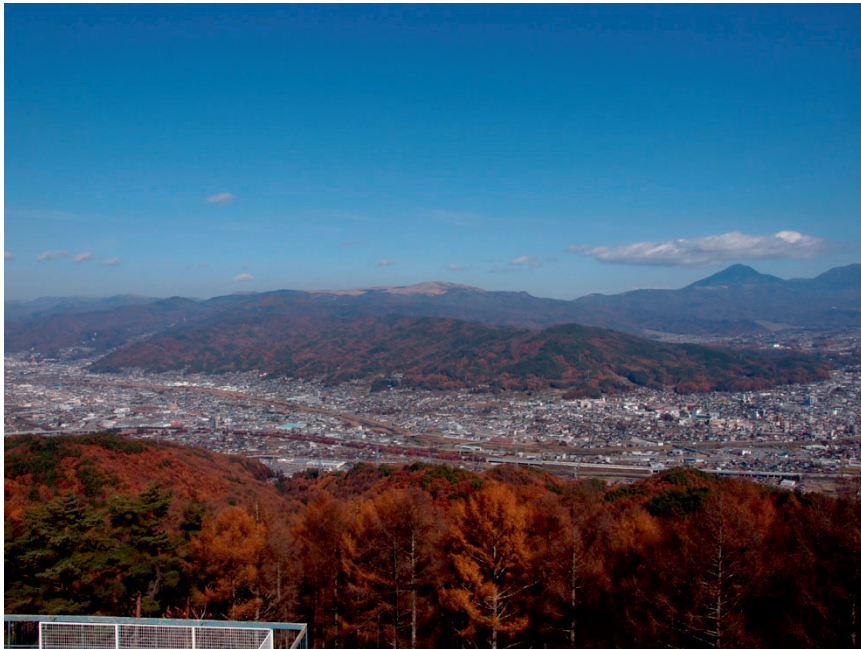
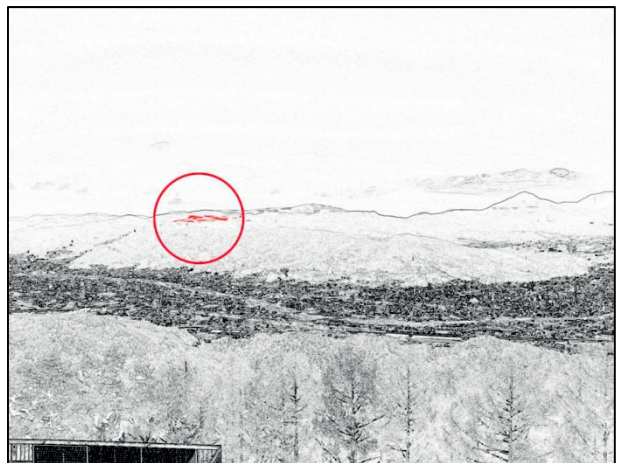
図 4-12-3(7) 予測地点からの景観の変化の状況  
(4 杖突峠・秋季)

【現況】

【予測：工事中】

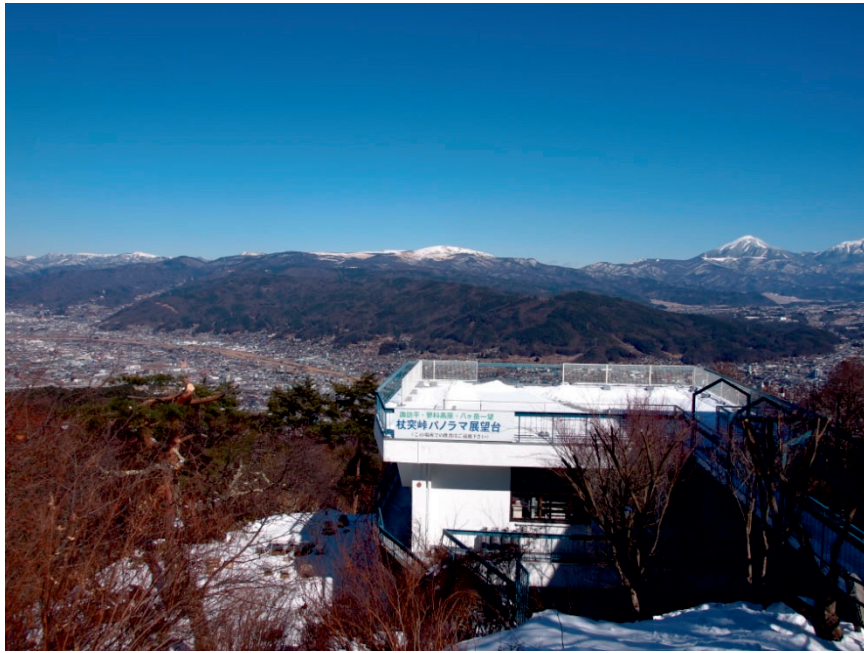
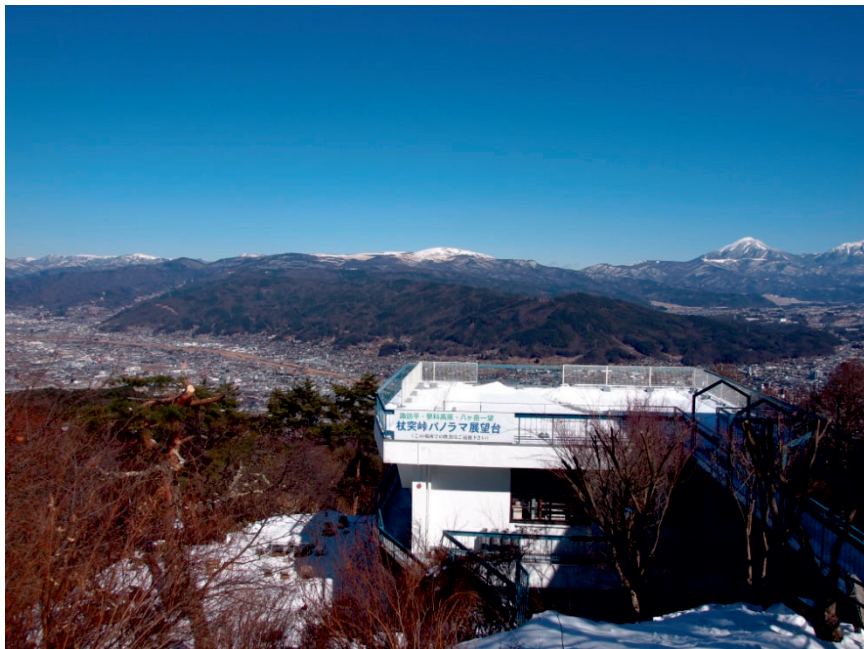
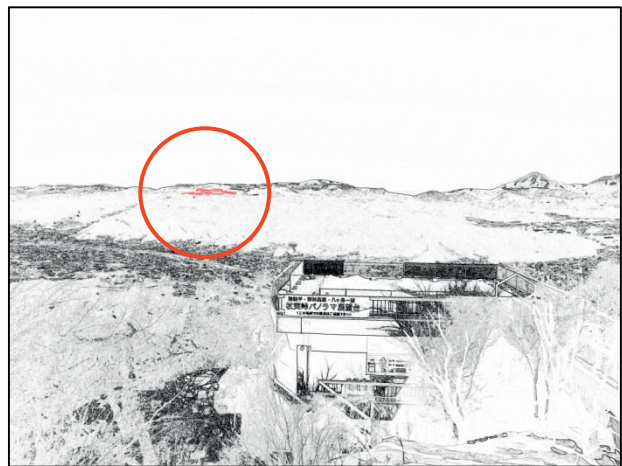
図 4-12-3(8) 予測地点からの景観の変化の状況  
(4 杖突峠・冬季)

【現況】

【予測：工事中】

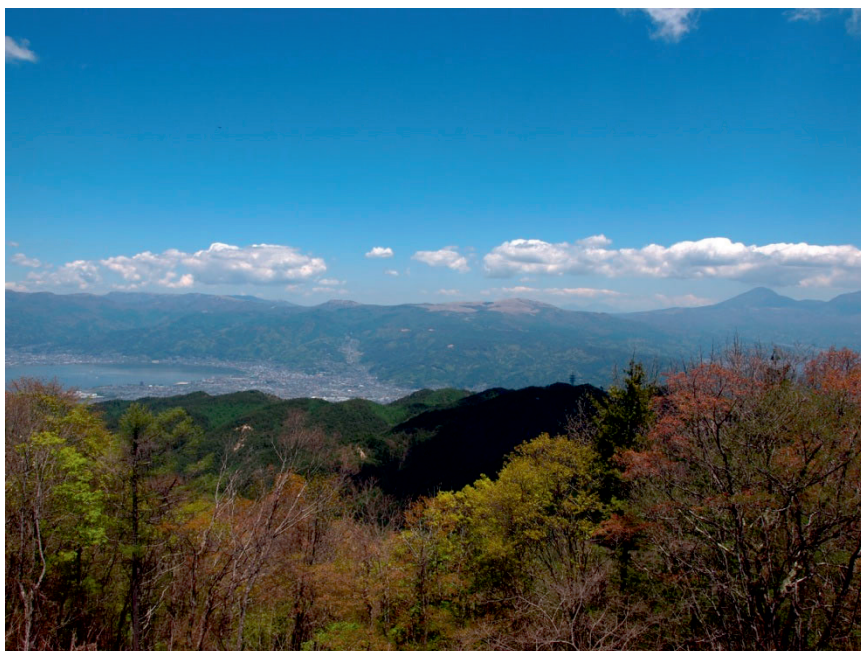
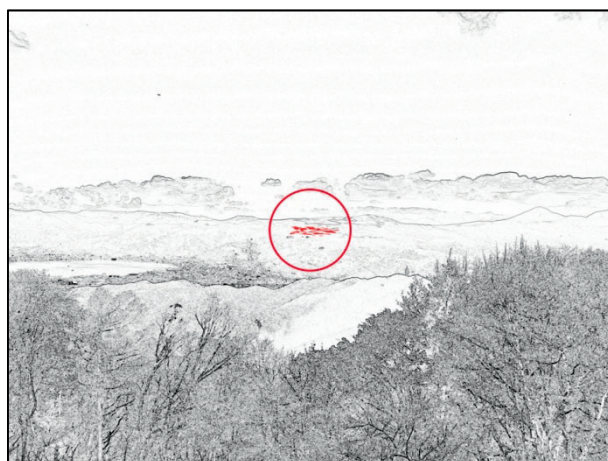
図 4-12-3(9) 予測地点からの景観の変化の状況  
(5 守屋山・春季)

【現況】

【予測：工事中】

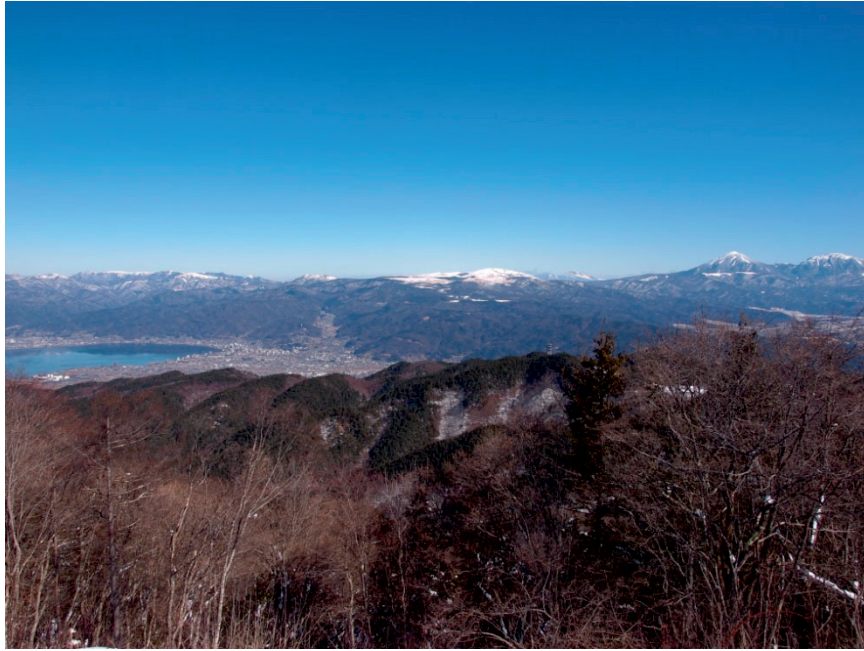
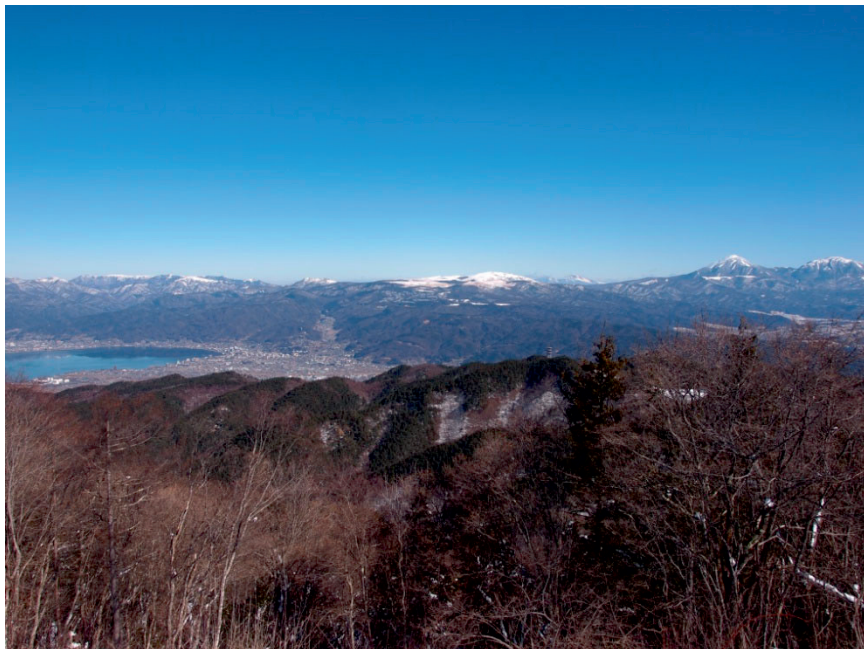
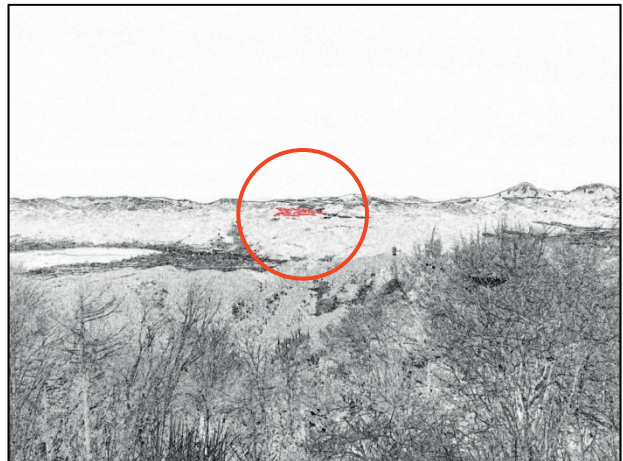
図 4-12-3(10) 予測地点からの景観の変化の状況  
(5 守屋山・冬季)

【現況】

【予測：工事中】

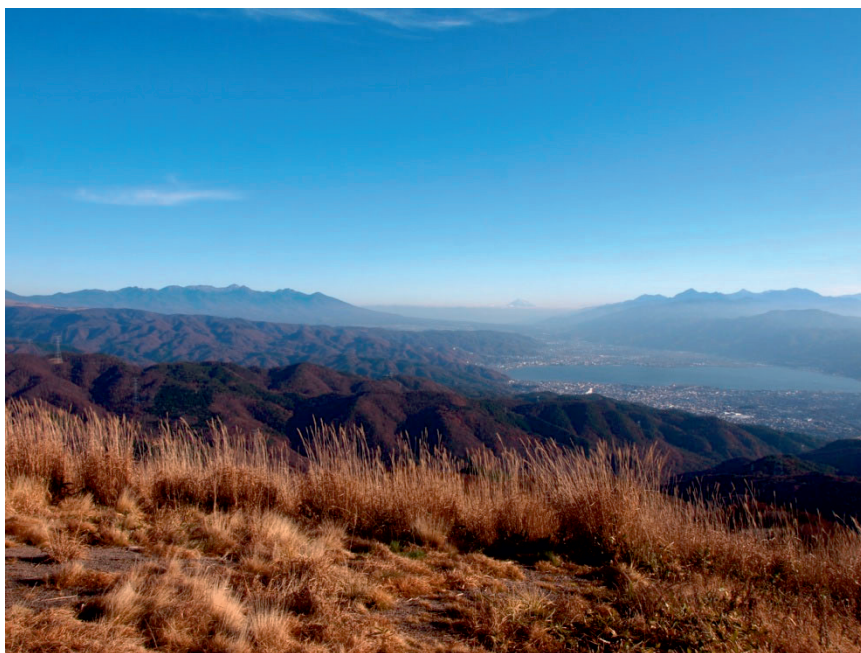
図 4-12-3(11) 予測地点からの景観の変化の状況  
(6 高ポッチ山・秋季)

【現況】

【予測：工事中】

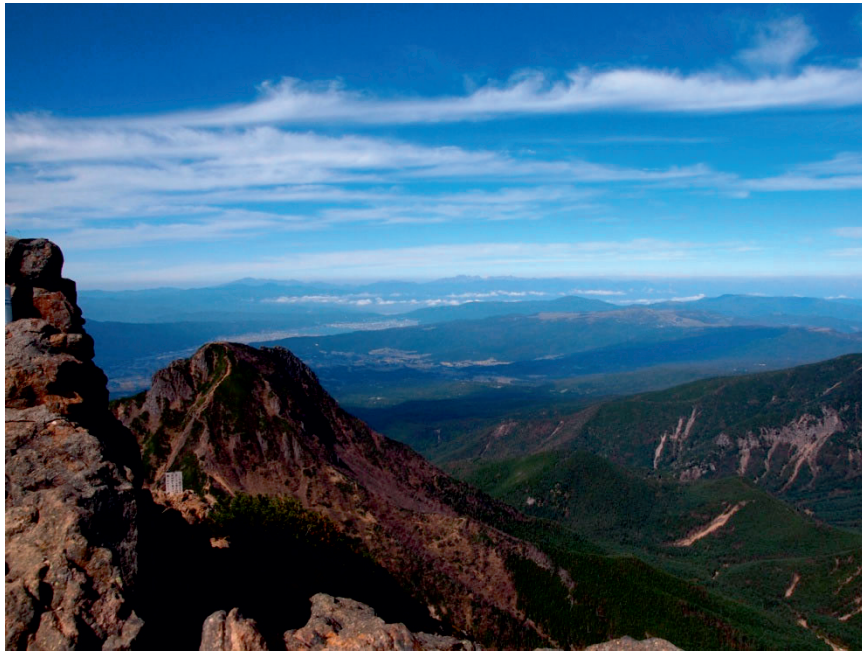
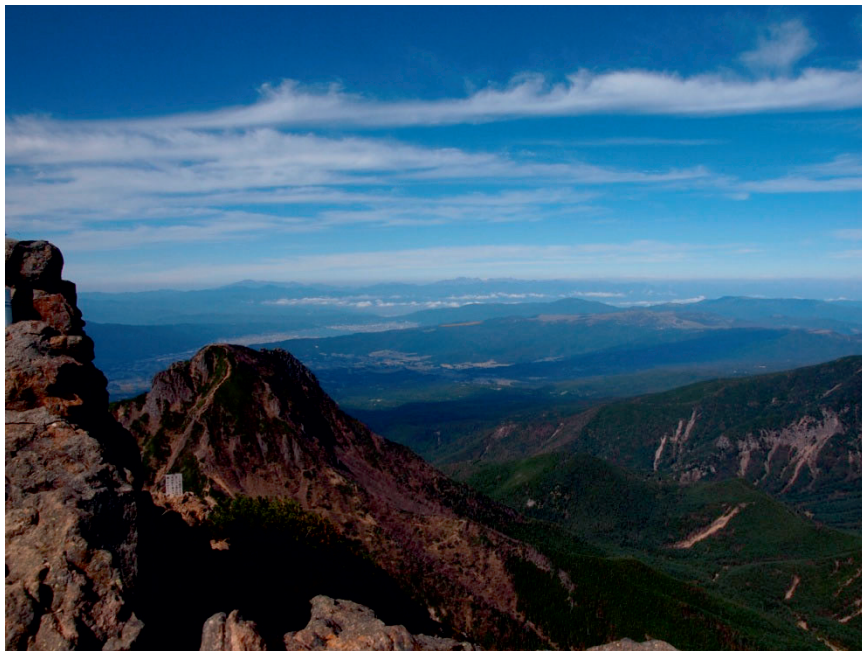
図 4-12-3(12) 予測地点からの景観の変化の状況  
(7 八ヶ岳連峰(赤岳)・秋季)

【現況】

【予測：工事中】
