浸水対策重要設備予備調査表

施設棟名称 松本工業高校 第1受変電室 調査日 令和6年8月5日(月)

施設棟名称 松本県ヶ丘高校 機械設備棟 調査日 令和6年8月5日(月)

施設棟名称 明科高校 昇降口棟（受電室、受水槽室） 調査日 令和6年8月5日(月)

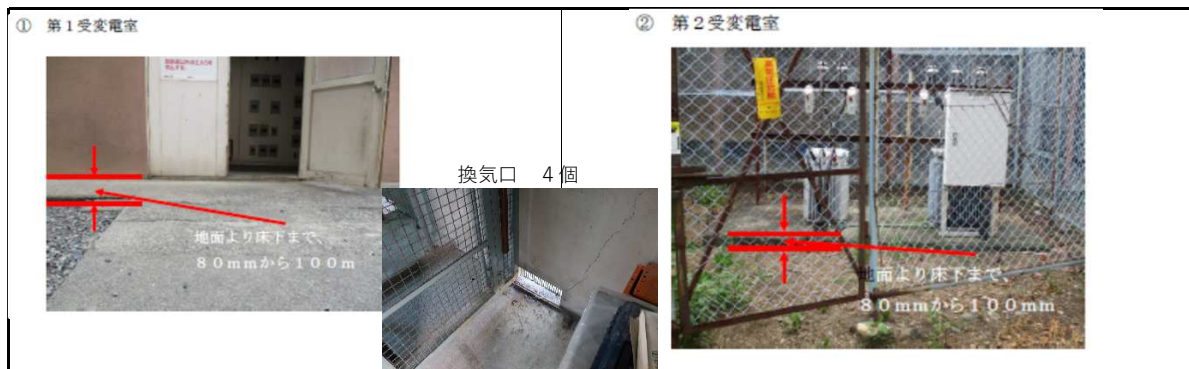
(2) 写真 (地盤面の高さ、止水板の予定位置などがわかるもの)

重要設備	有・無	地盤面からの床高さ (cm)	浸水対策 (箇所)
第1受変電設備	有	8~10	止水板 (第1受変電扉室内、換気口内の5箇所)
第2受変電設備	有	50	対策外 (R6嵩上工事)
給水ポンプ	有	60cm以上	対策不要
昇降機	無	—	対策不要

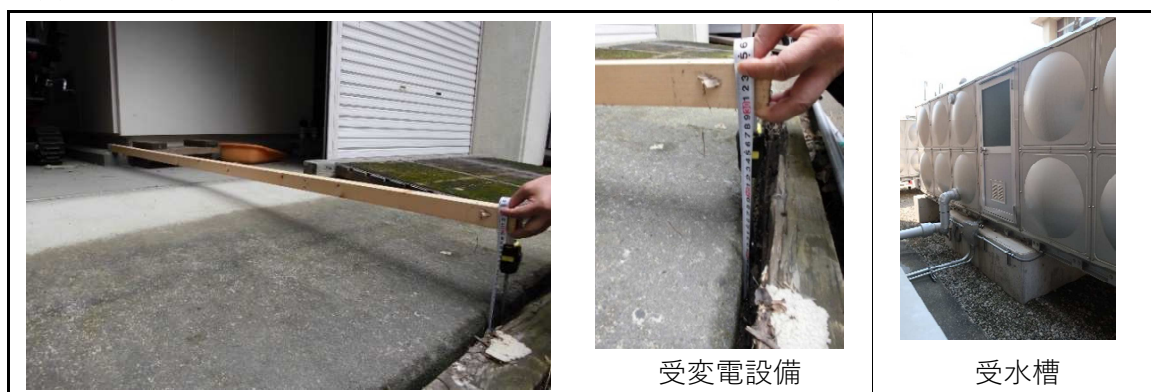
(2) 写真 (地盤面の高さ、止水板の予定位置などがわかるもの)

重要設備	有・無	地盤面からの床高さ (cm)	浸水対策 (箇所)
受変電設備	有	30cm	止水板 <small>(シャッター外側と扉内の2箇所)</small>
給水ポンプ	有	60cm	対策不要
昇降機	無	—	対策不要

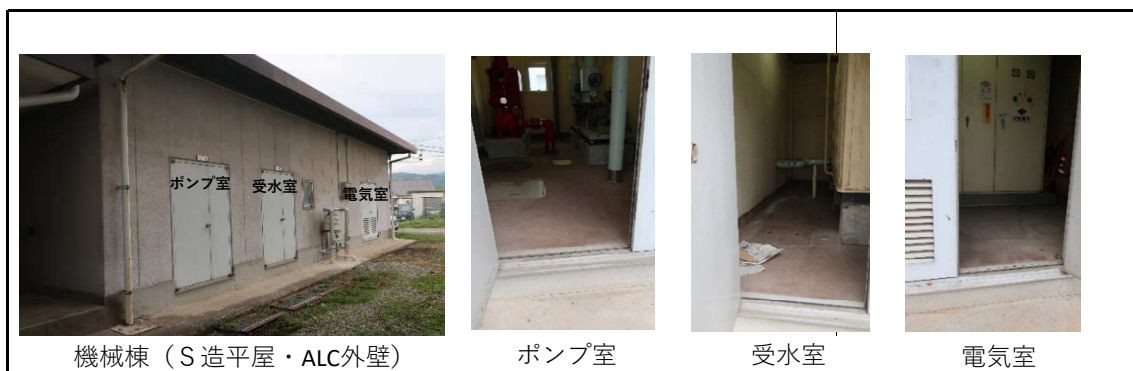
(2) 写真 (地盤面の高さ、止水板の予定位置などがわかるもの)

重要設備	有・無	地盤面からの床高さ (cm)	浸水対策 (箇所)
受変電設備	有	41	止水板 (電気室扉内)
給水ポンプ	有	87cm (41+46※)	止水板 (ポンプ室及び受水槽室の扉内2箇所)
昇降機	無		対策不要

機械棟 (S造平屋・ALC外壁)

ポンプ室

受水室

電気室

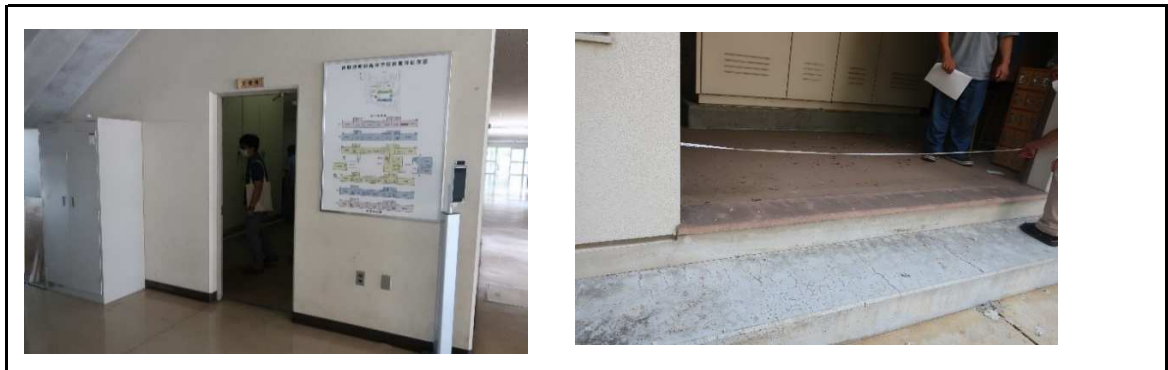
(2) 写真（地盤面の高さ、止水板の予定位置などがわかるもの）

重要設備	有・無	地盤面からの床高さ (cm)	浸水対策 (箇所)
受変電設備	有	30	止水板 (シャッター外と扉内の2箇所)
給水ポンプ	有	60 (30+30※)	止水板 (受水槽室扉内の2箇所)
昇降機	無	—	対策不要
