長野県北部

# 梅雨前線豪雨災害

土石流・地すべり・がけ崩れ

長野県土木部

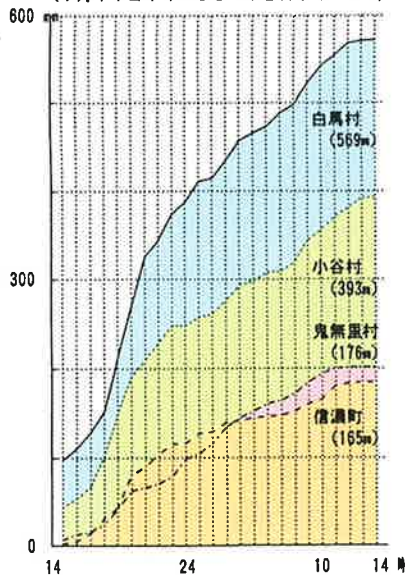
## 連続雨量の推移

(7月11日14:00~12日14:00)

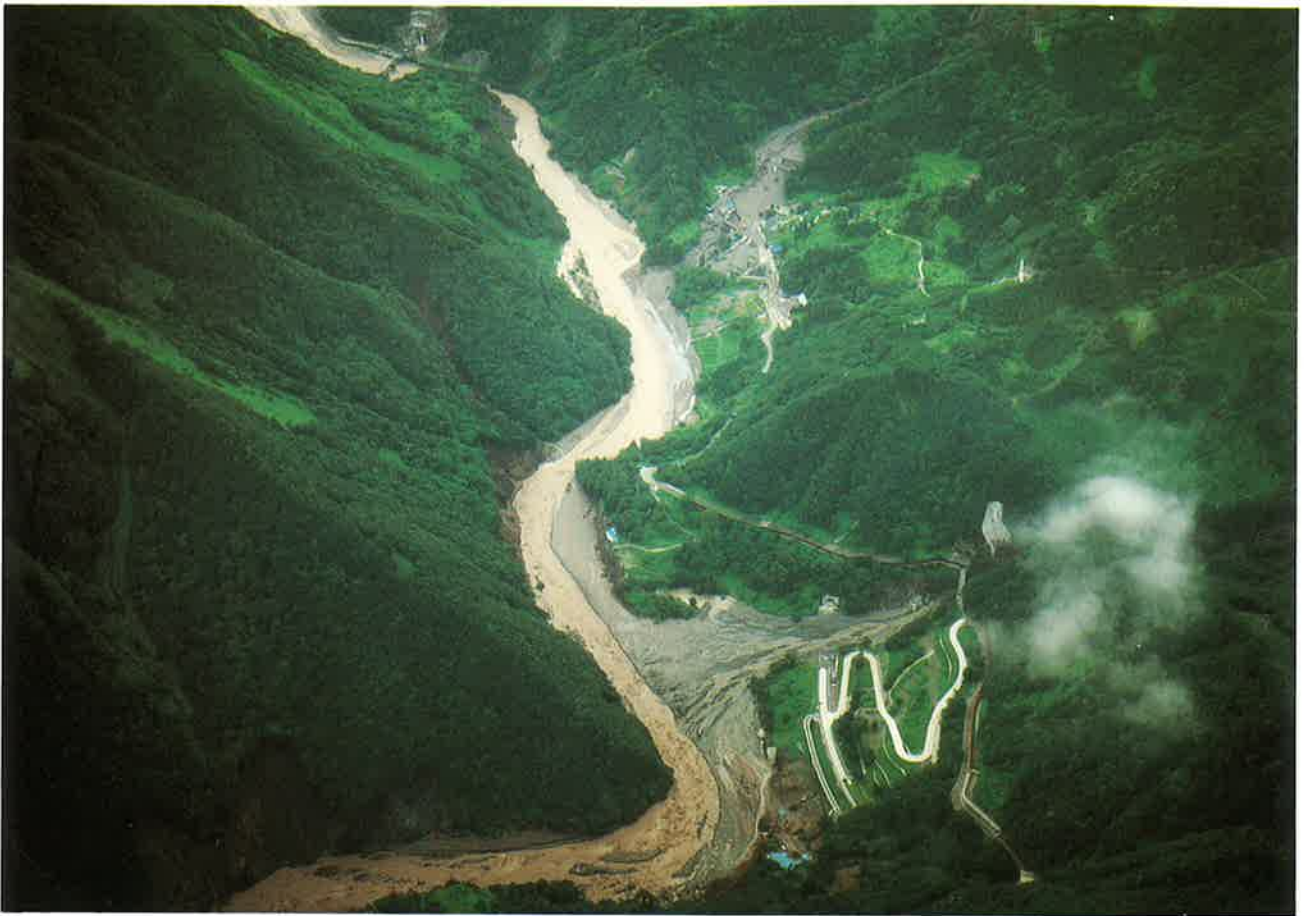
蒲原沢の土石流、国道148号国界橋を押し流す 小谷村（姫川本川、上左支湯原沢、下左支蒲原沢）

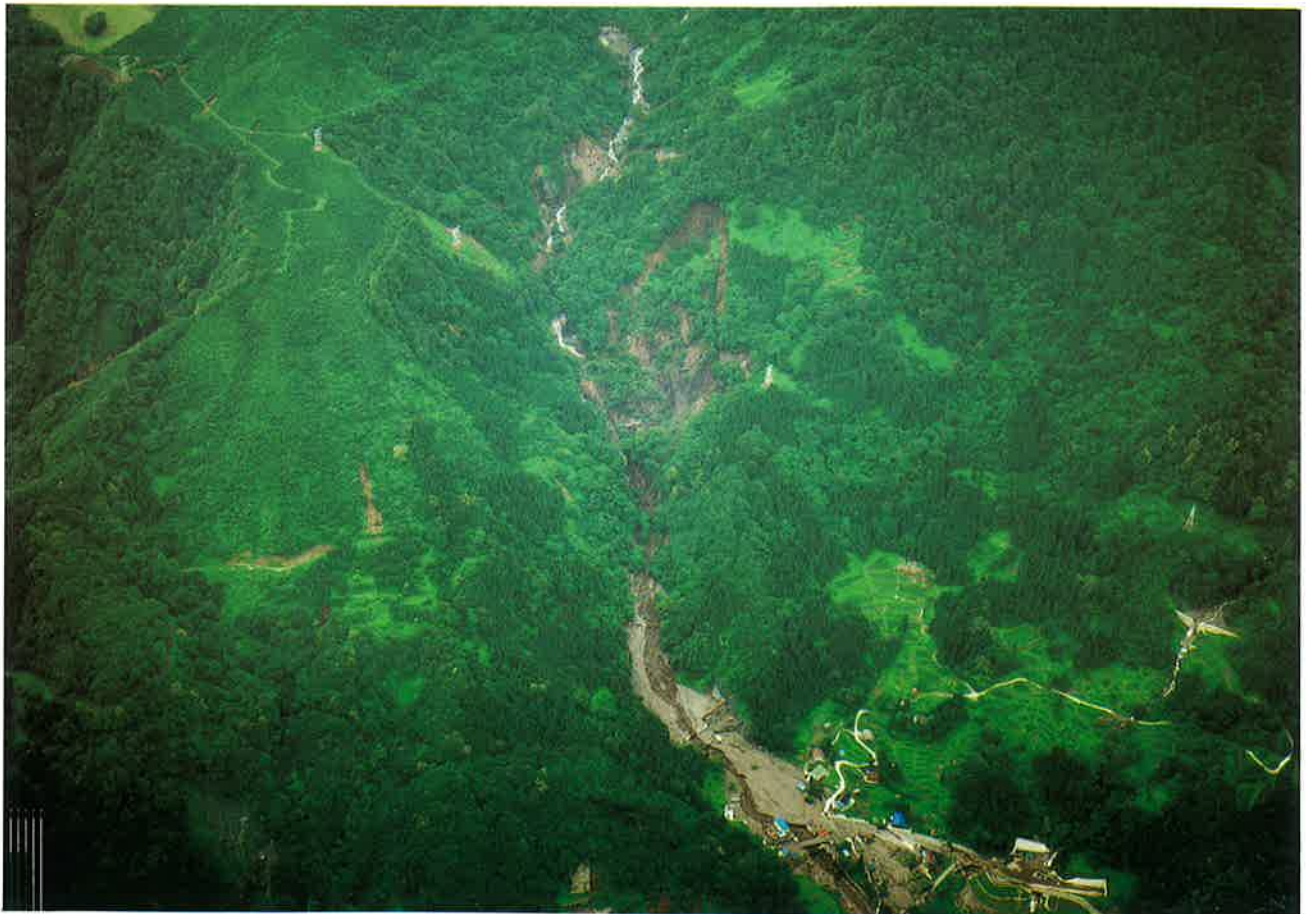
小谷村（湯原沢）

山腹崩壊、土石流発生

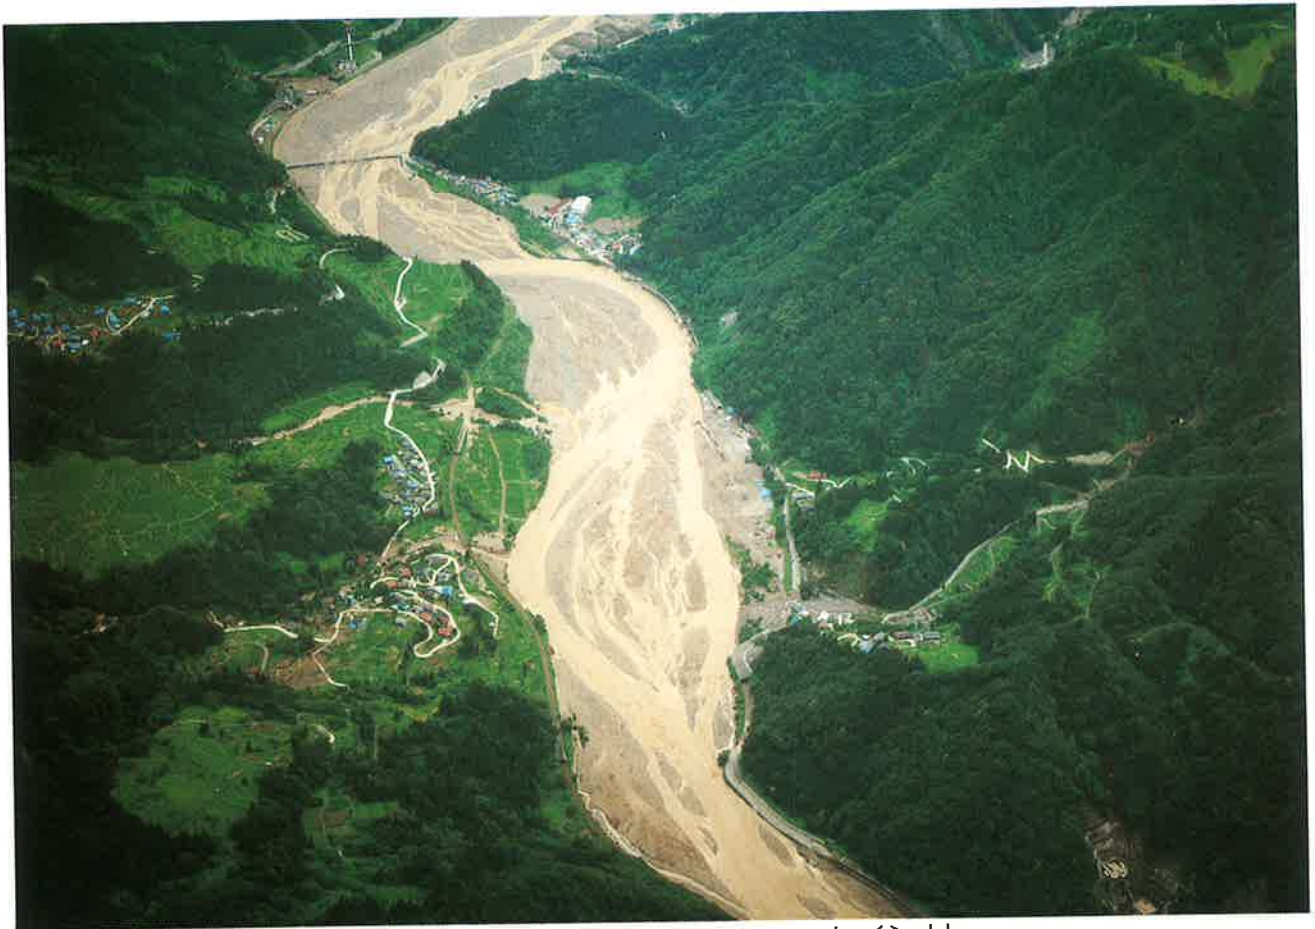
小谷村

土石流が国道148号、村道等へ氾濫、姫川本川は土砂で満杯

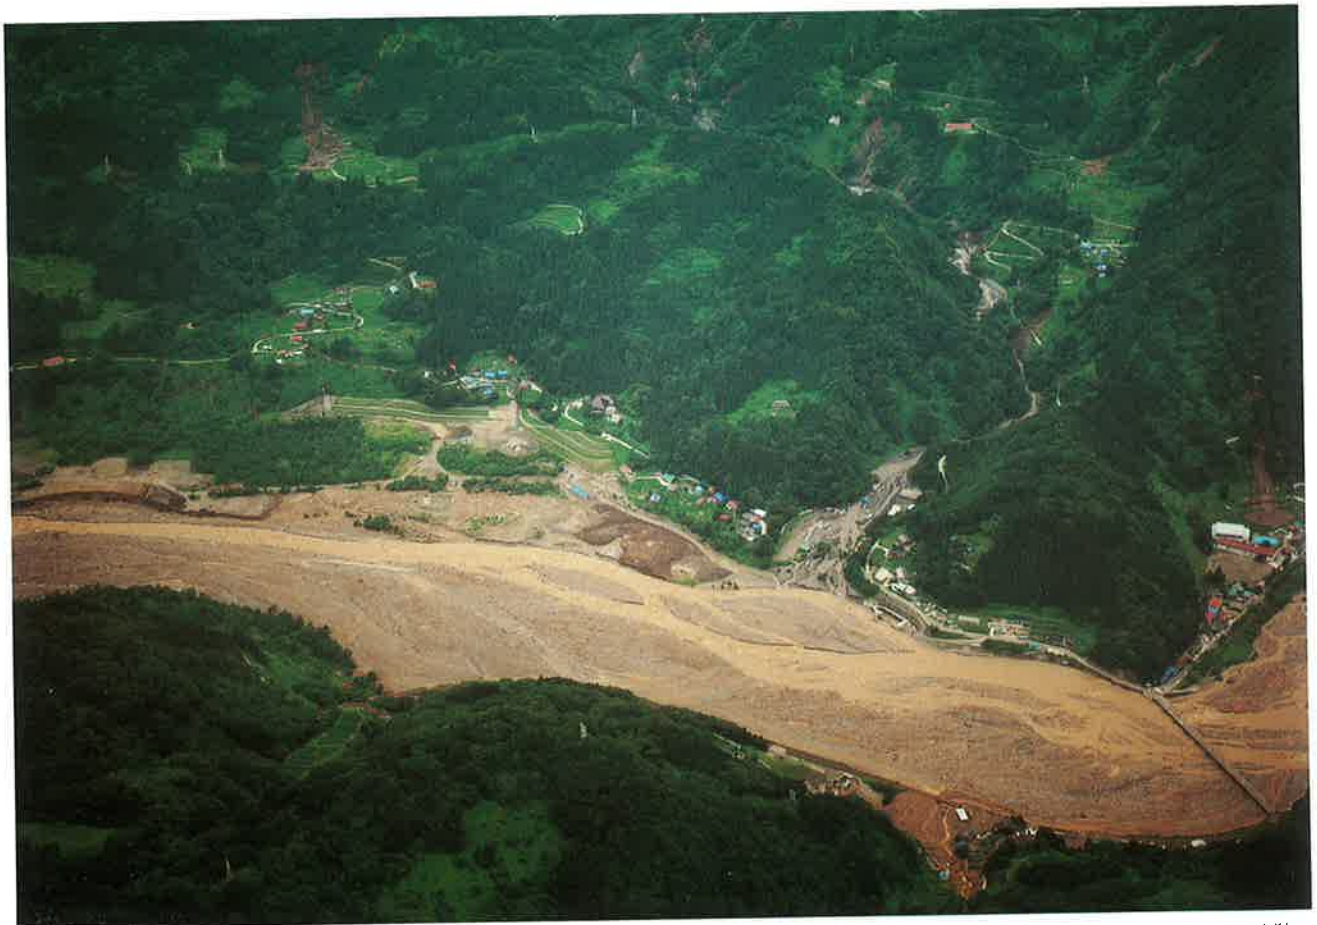
小谷村 (来馬地区及び土沢<sup>つんざわ</sup>)

来馬地区人家上部で地すべり発生  
土沢（右方）は土石流で荒廃、下方は姫川本川

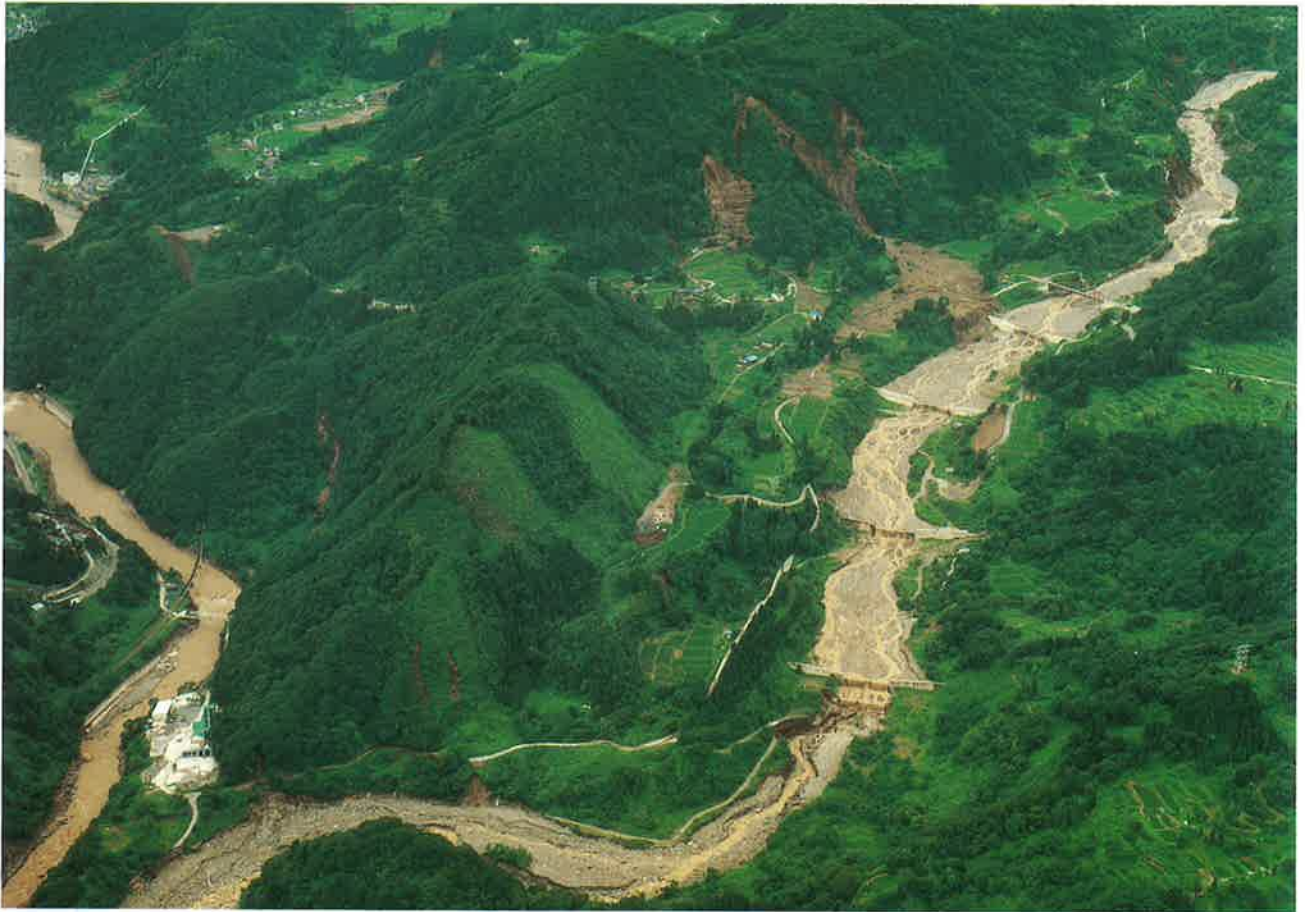
小谷村(浦川)

浦川土砂流出状況、左は姫川本川

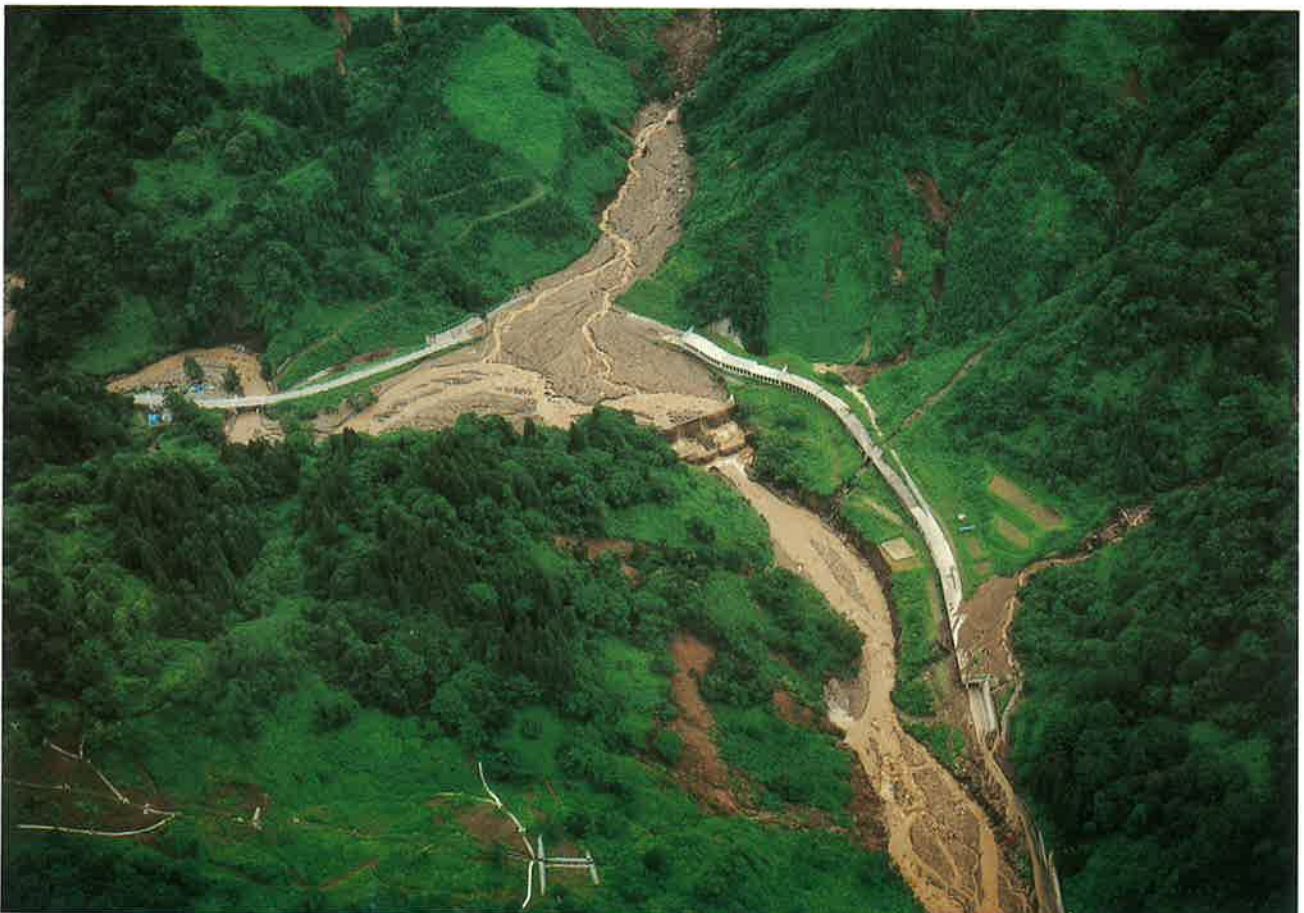
小谷村(押立沢、中谷川)

中谷川支川押立沢の土石流が県道に氾濫

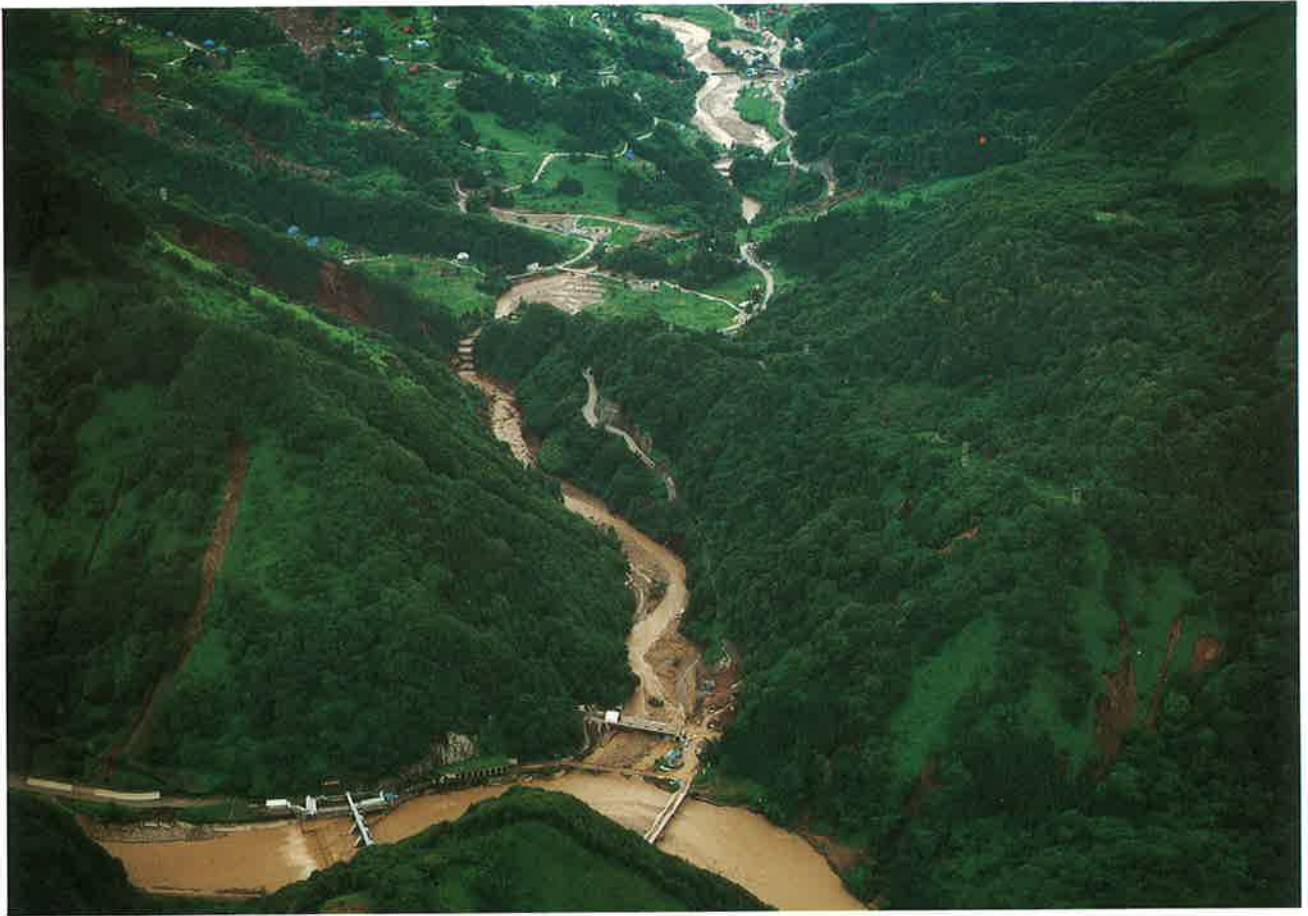
小谷村(中谷川)

右岸側 黒倉地区・清水山地区等で地すべり多発 下方は姫川本川

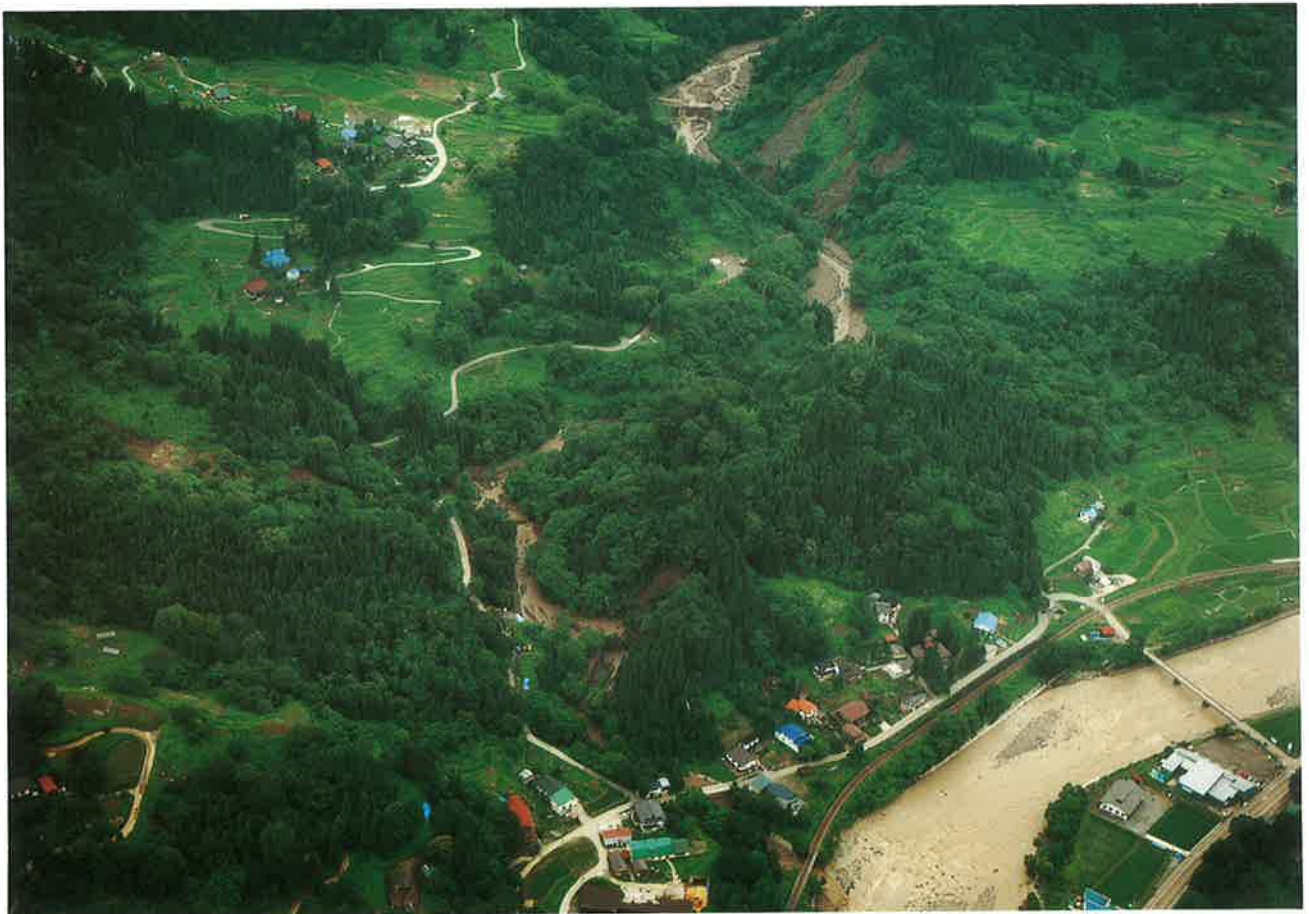
小谷村(横根沢)

土石流が既設の砂防ダムに捕捉され、下流の集落、道路、鉄道が守られた

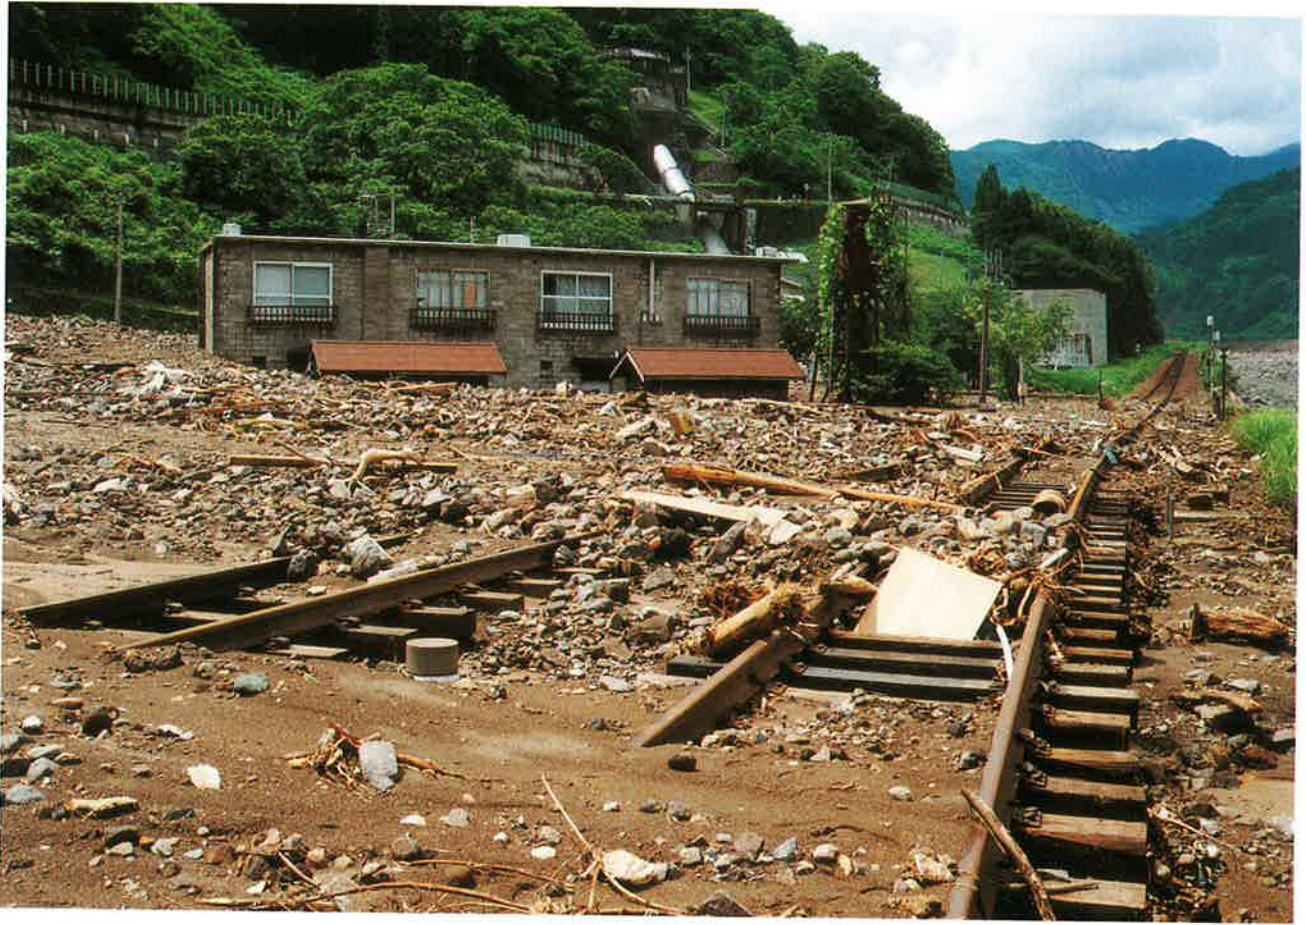
小谷村 (光明沢)

土石流により J R 大糸線埋没

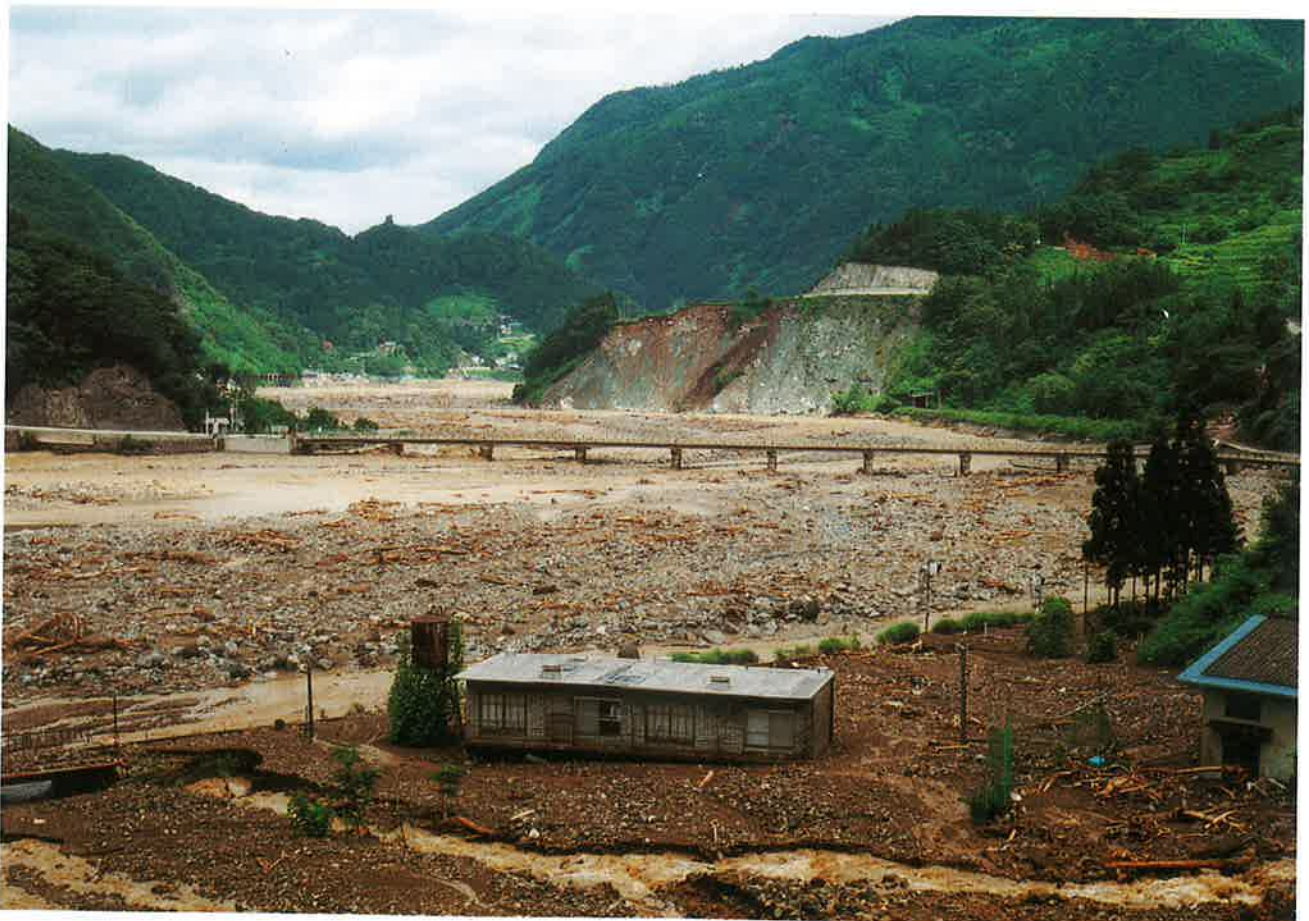
小谷村 (姫川本川)

光明沢と姫川本川の合流部、土砂が流出

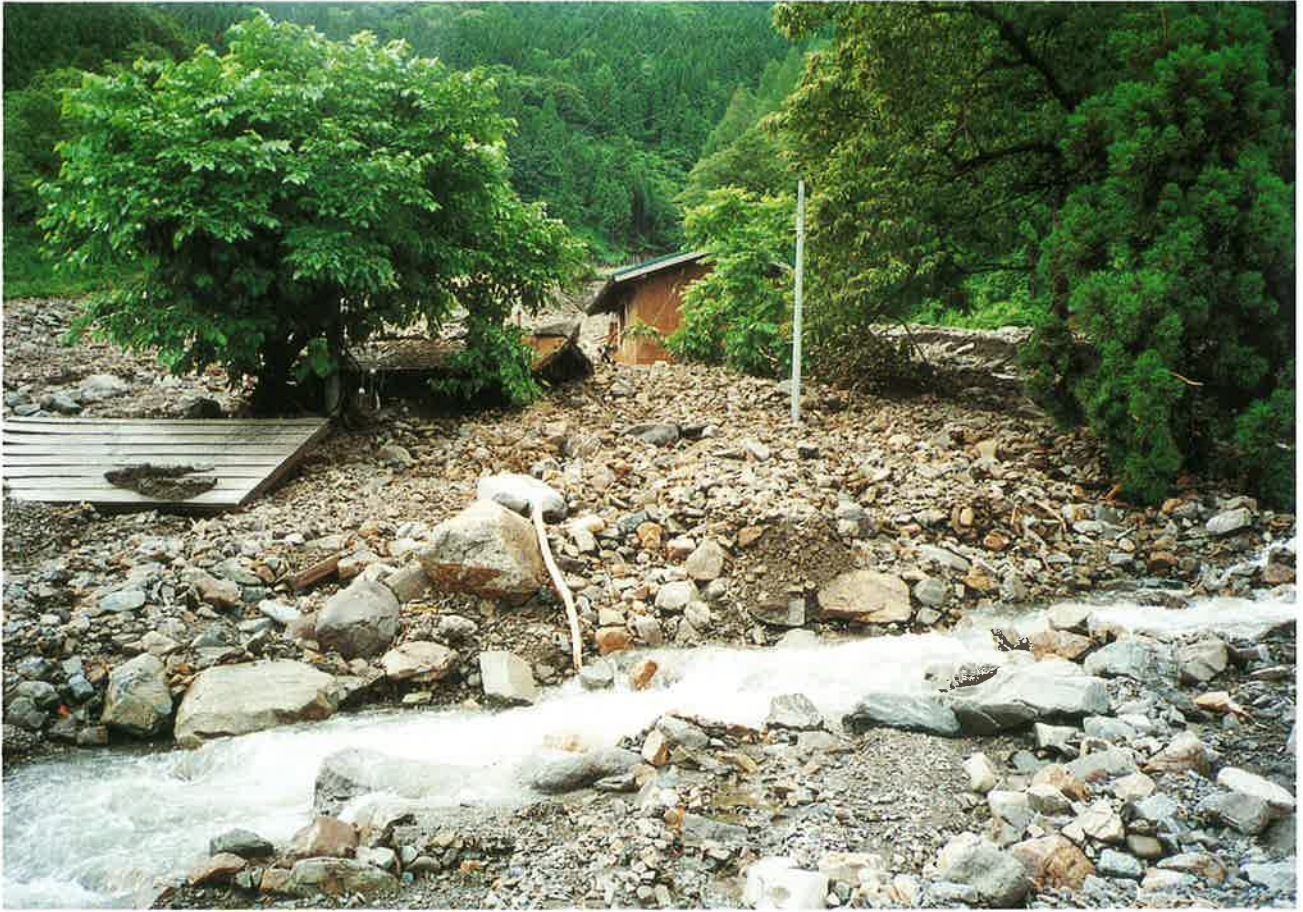
小谷村(湯原沢)

土石流により下流家屋全壊

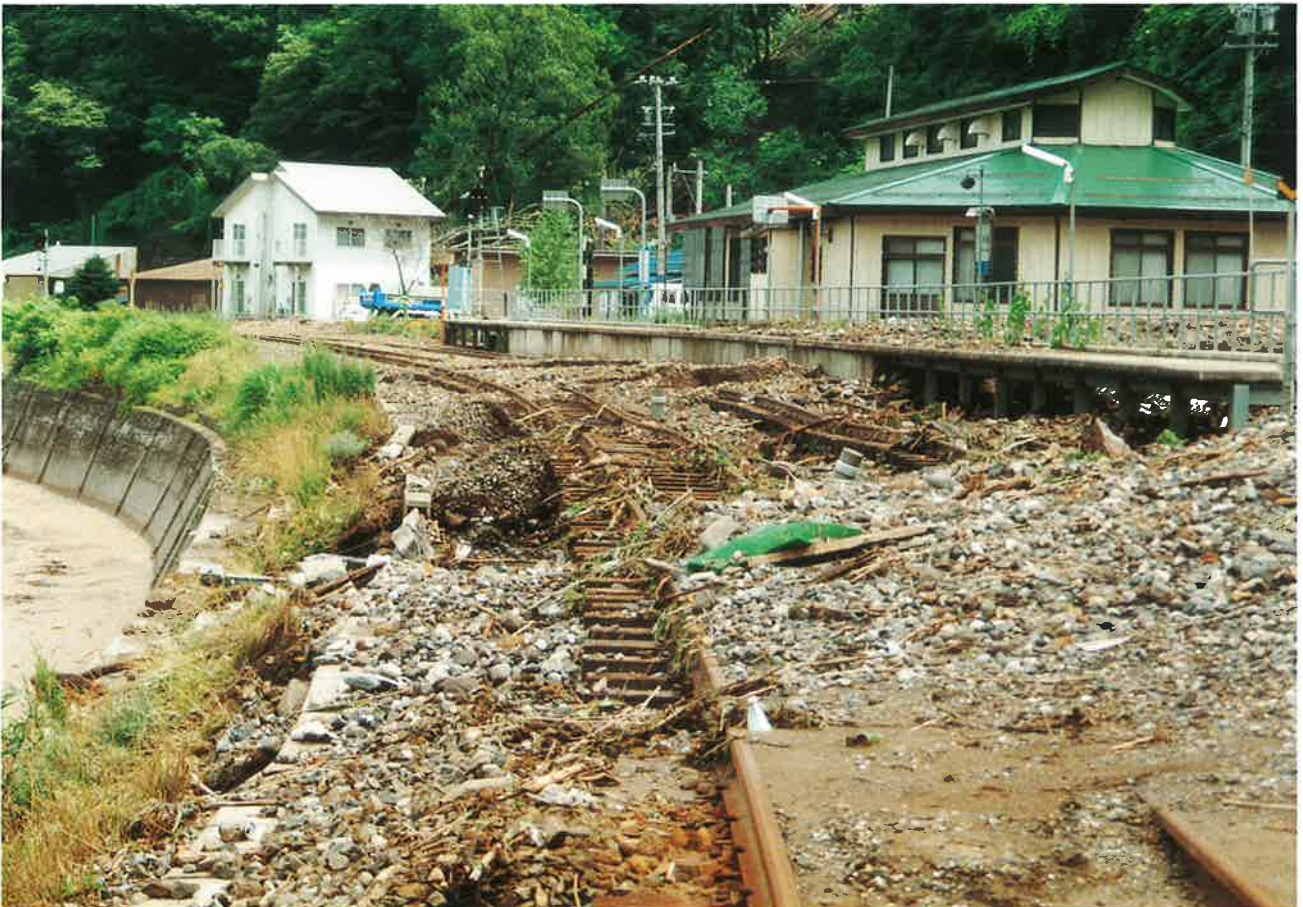
小谷村(北小谷駅)

土石流によりJR大糸線被害

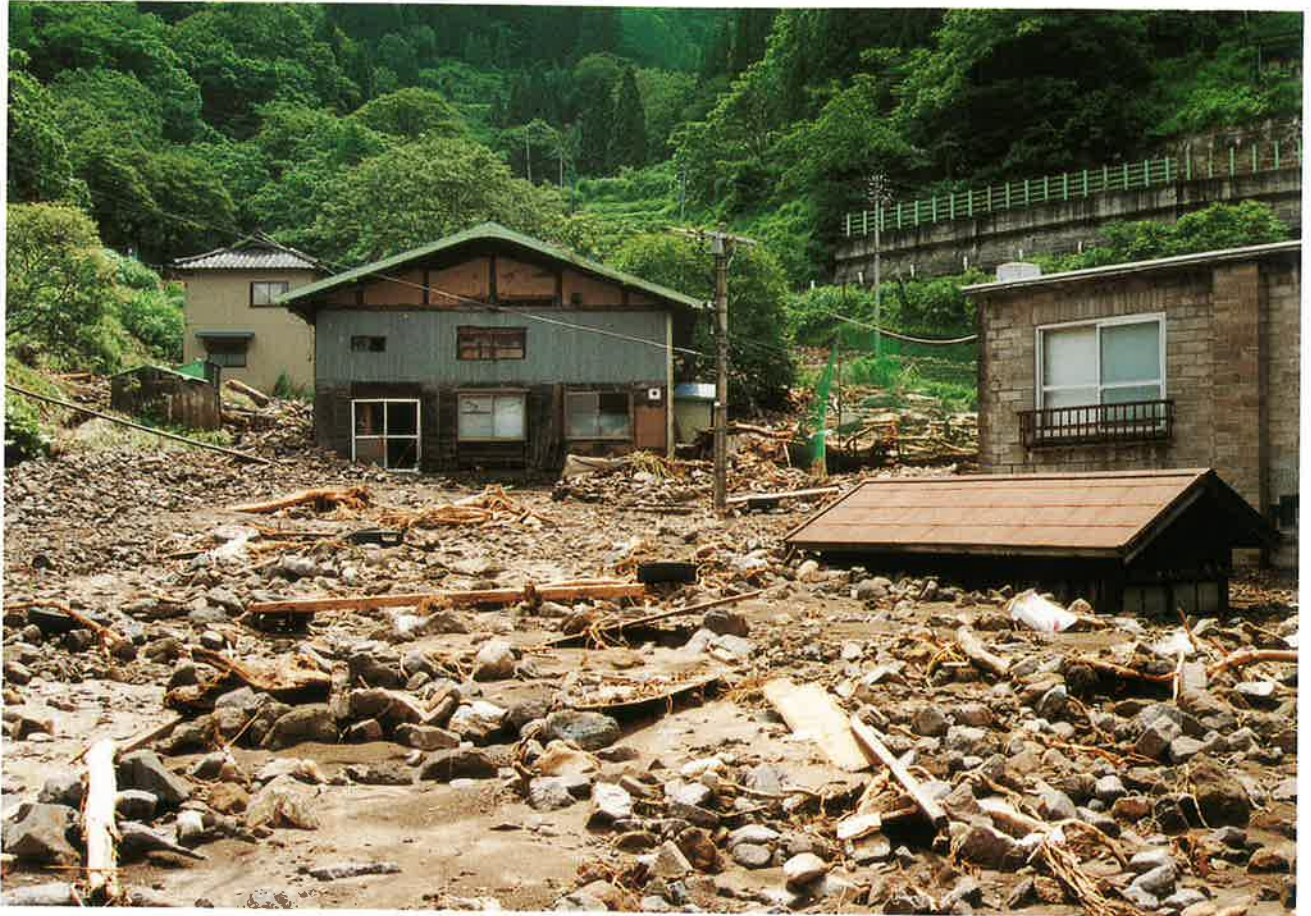
小谷村(光明沢)

土石流により家屋埋没

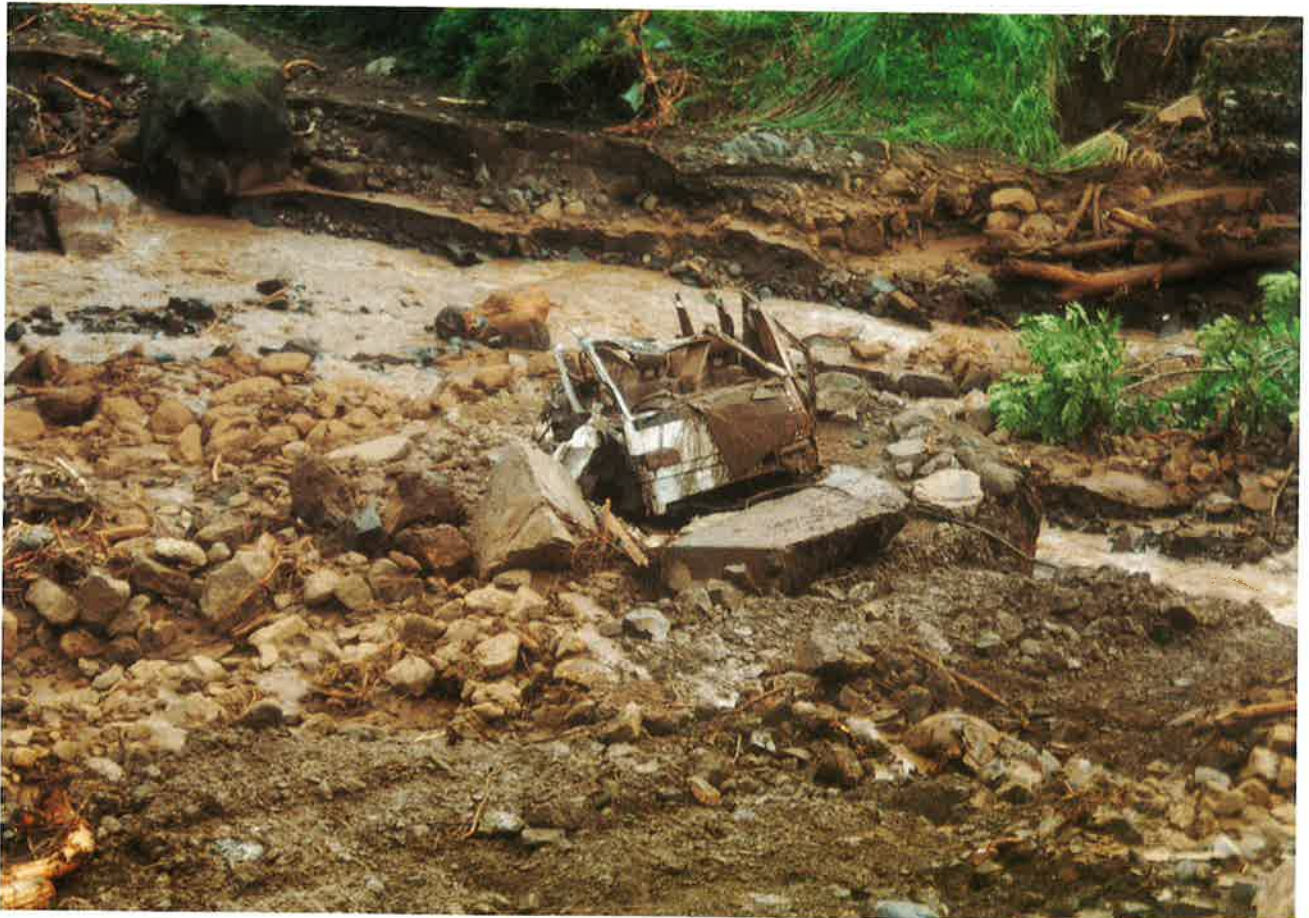
小谷村(塩沢)

土石流により自家用トラック流出

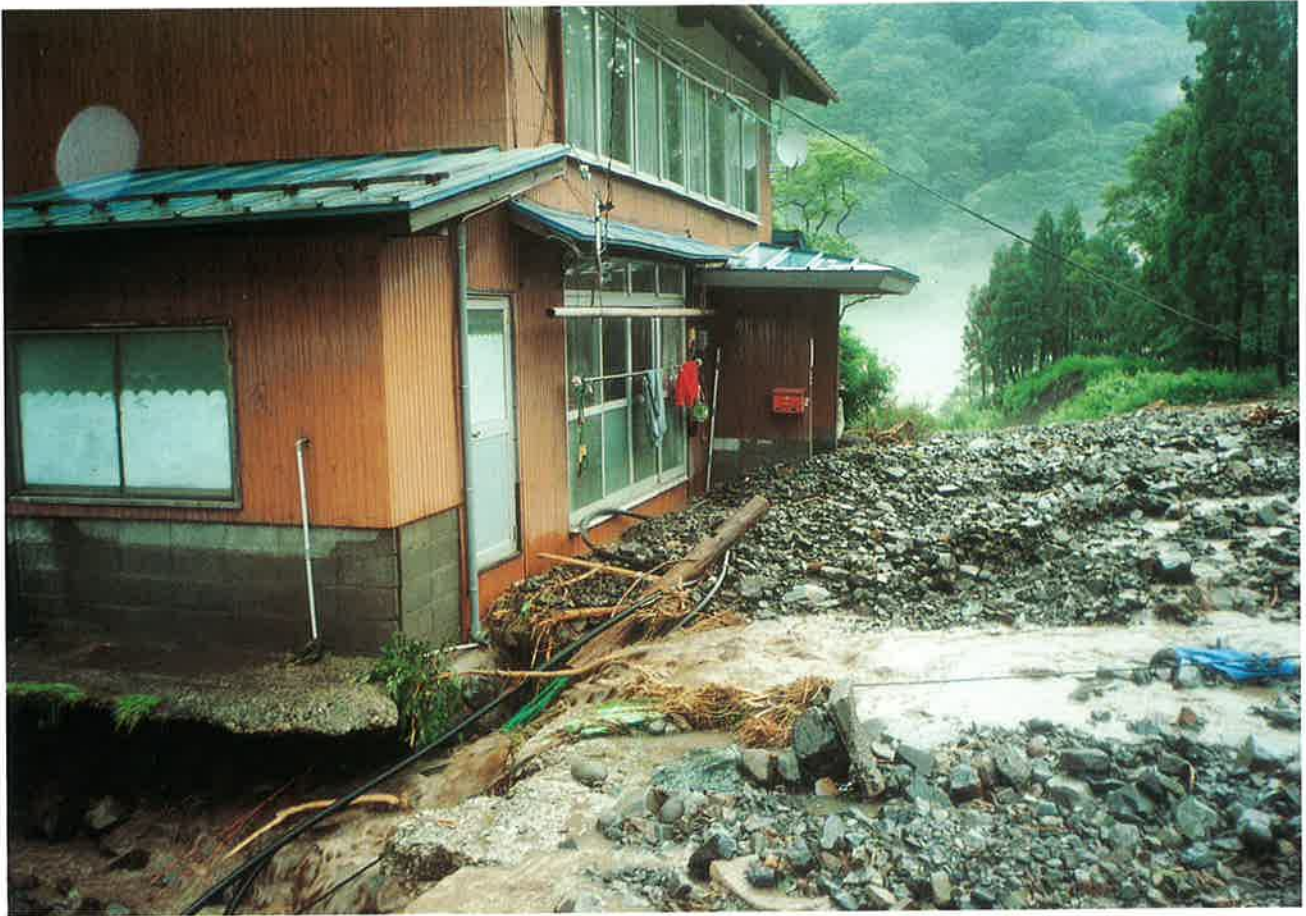
小谷村(湯原沢)

土石流により家屋床下流出

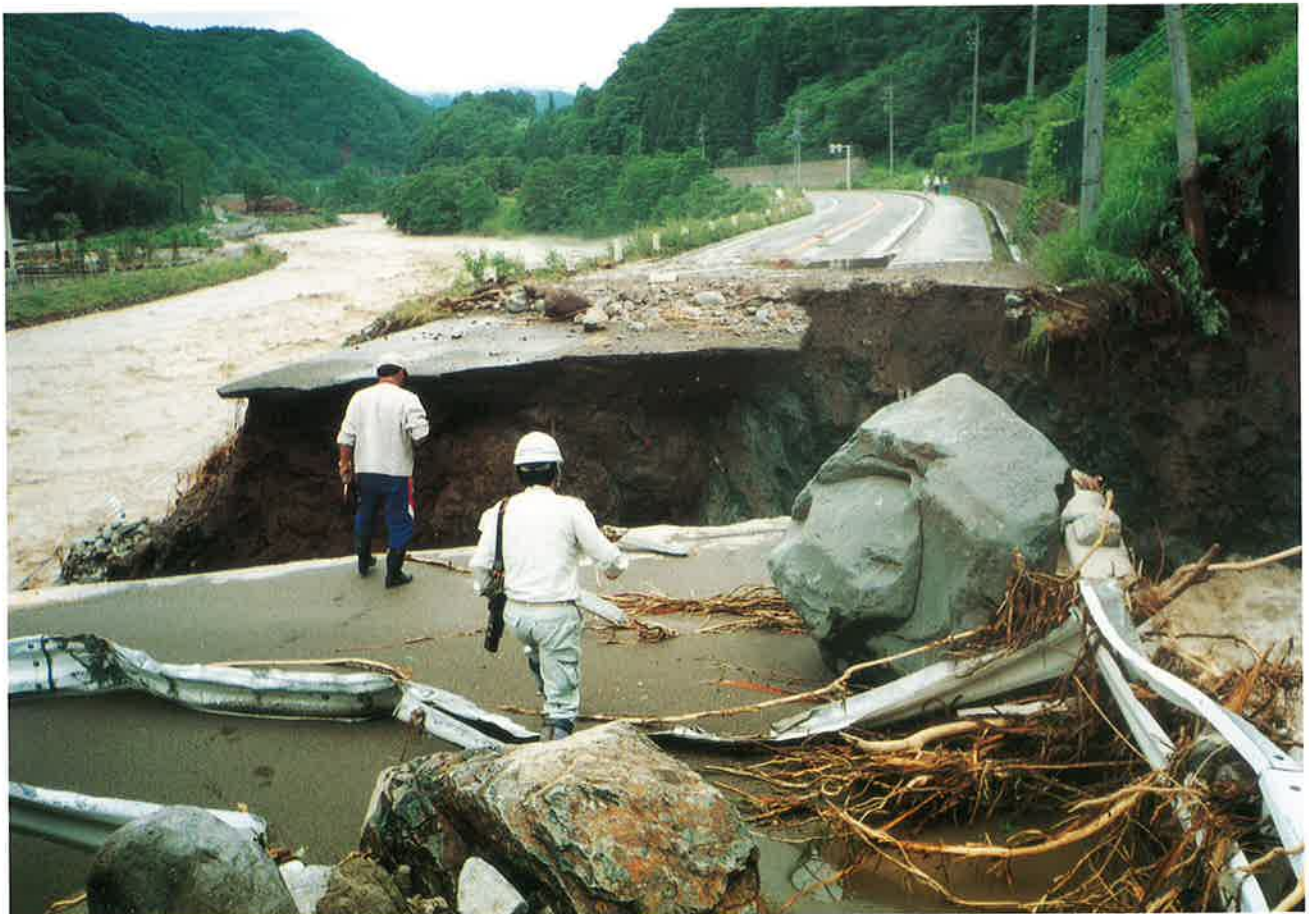
小谷村(松沢)

国道148号 橋梁流失

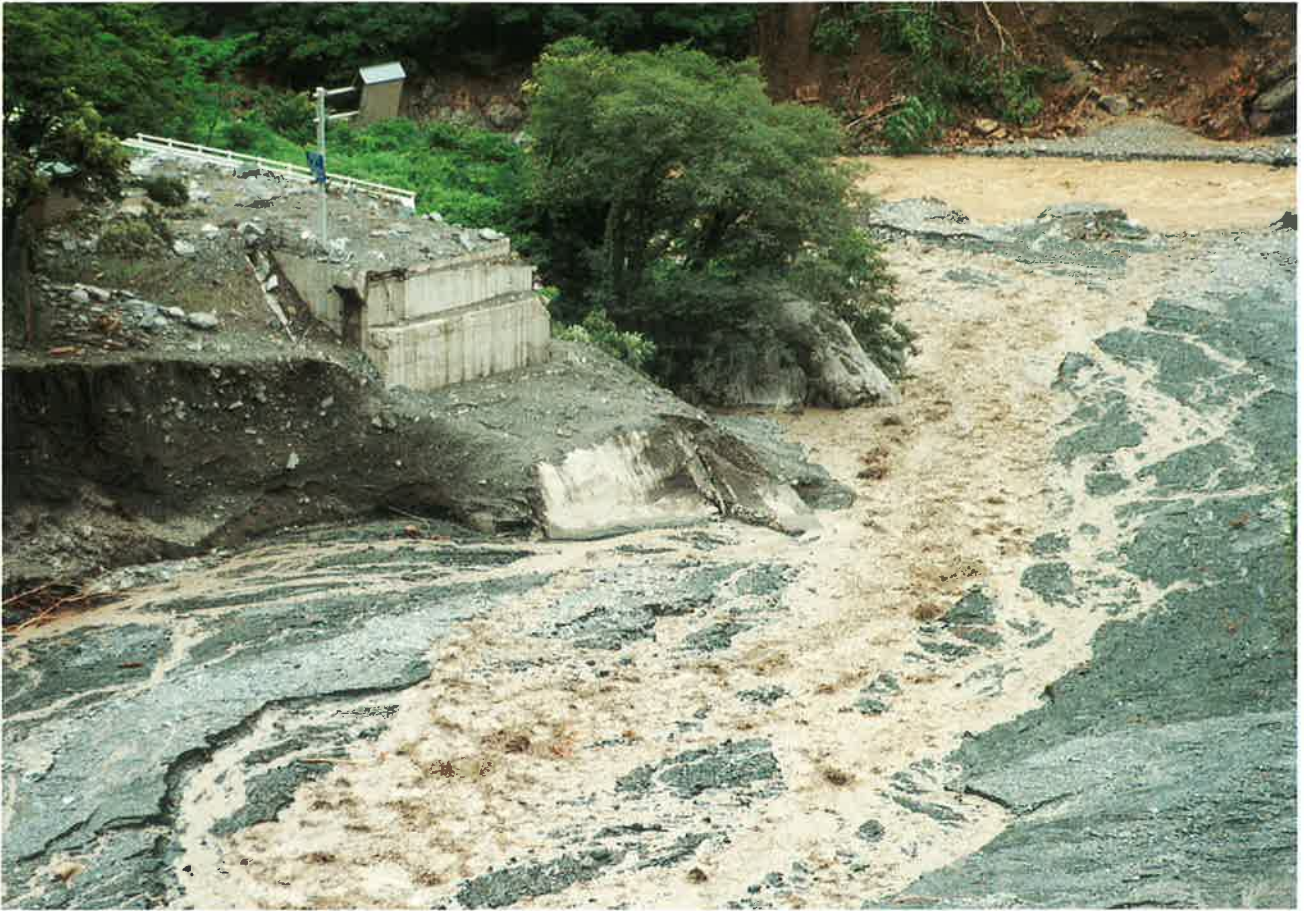
長野・新潟県境（蒲原川）

土石流で国道148号国界橋流失

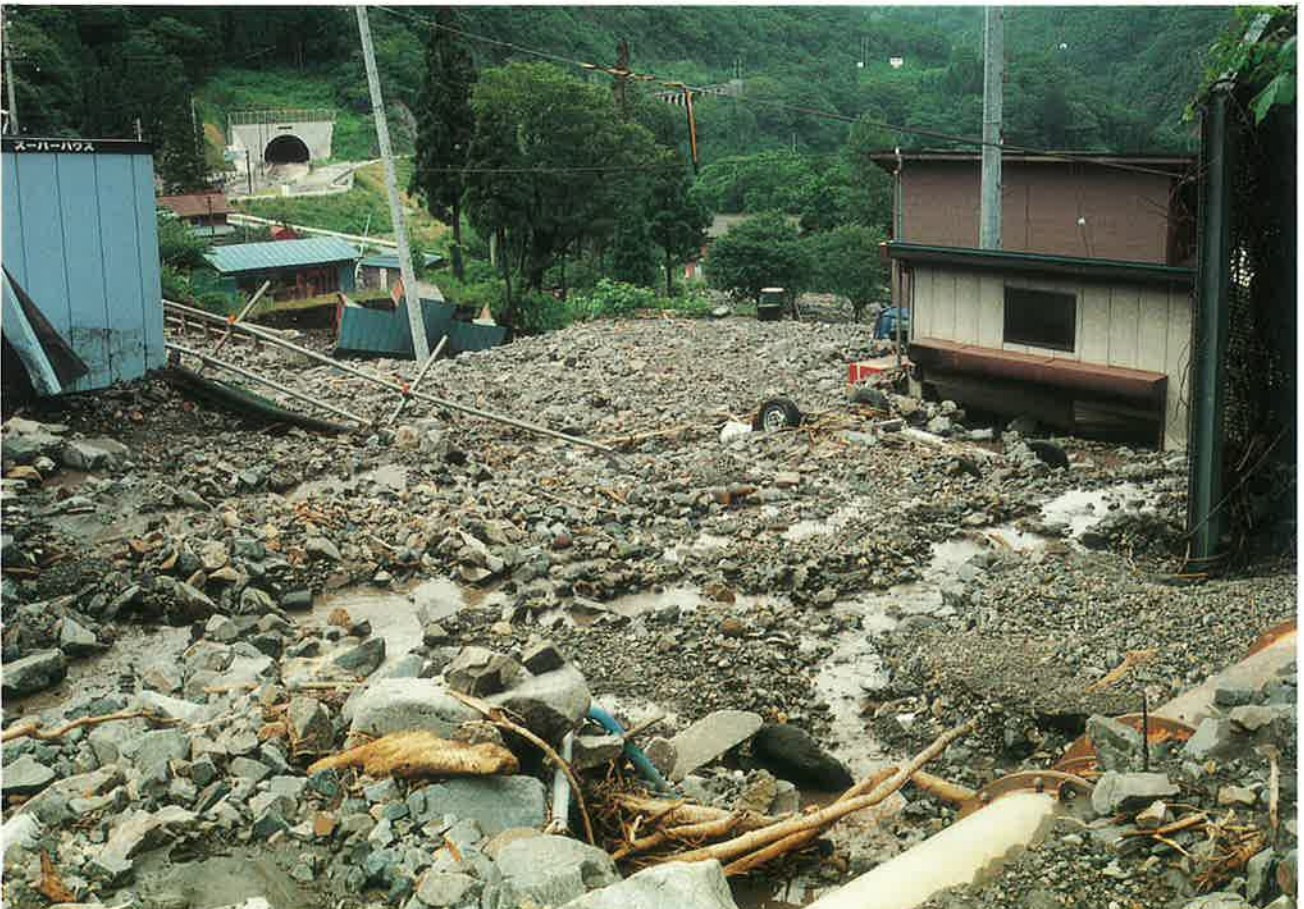
小谷村（湯原沢）

国道148号 家屋埋没

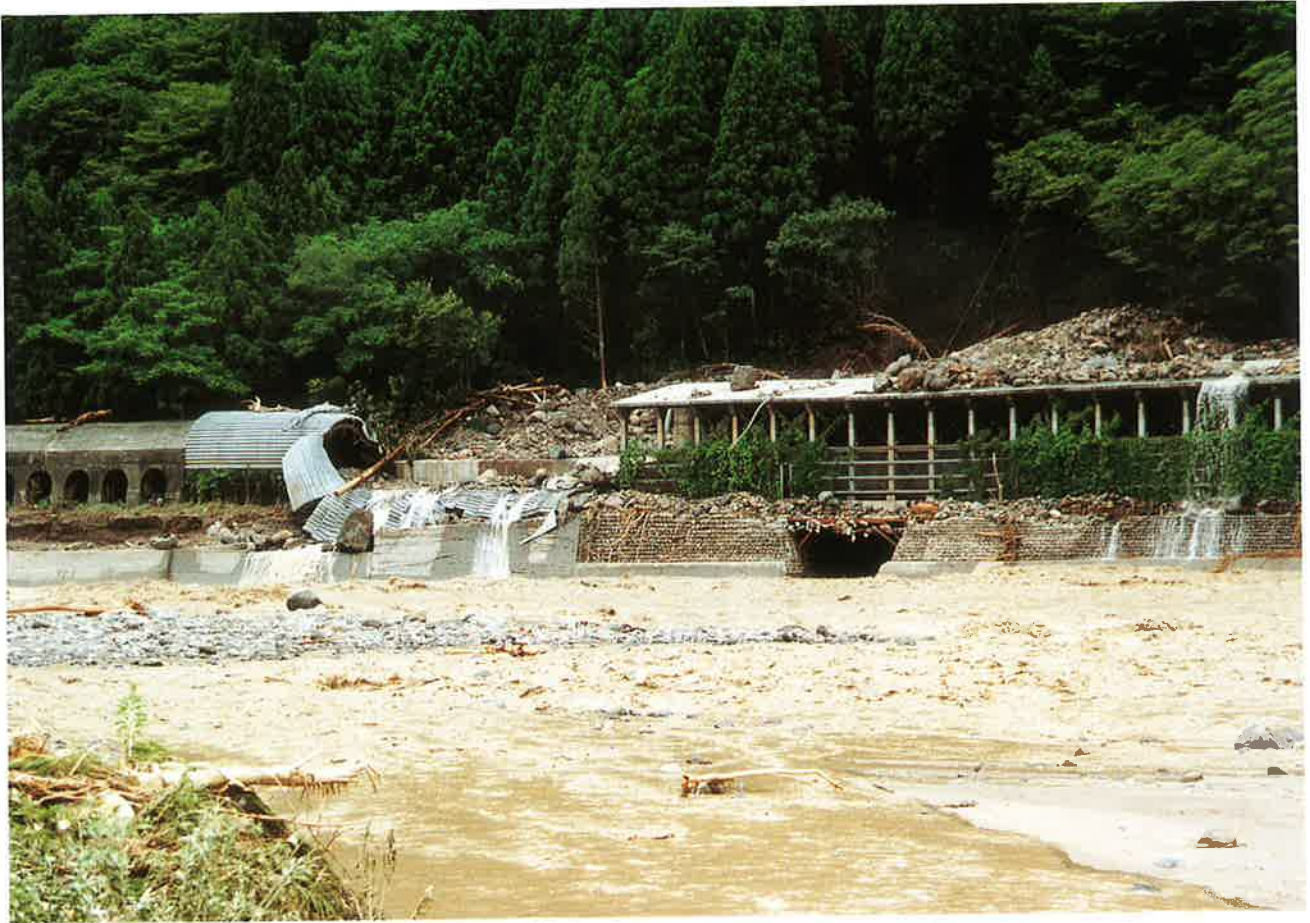
小谷村(常蔵沢)

土石流によりJR大糸線損壊
