長野県北部

# 梅雨前線豪雨災害

土石流・地すべり・がけ崩れ

長野県土木部

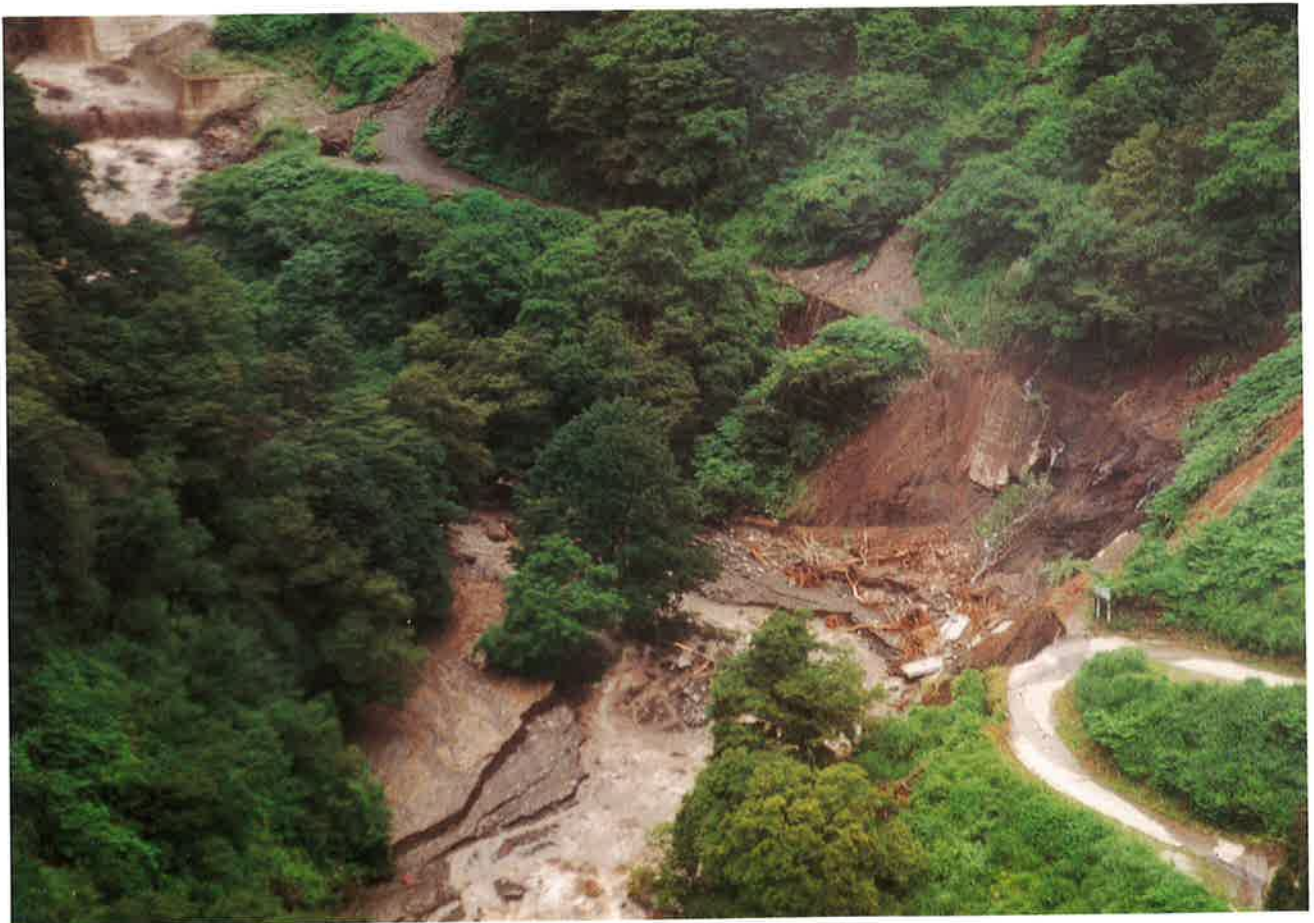
小谷村(土沢川上流)

流域荒廃

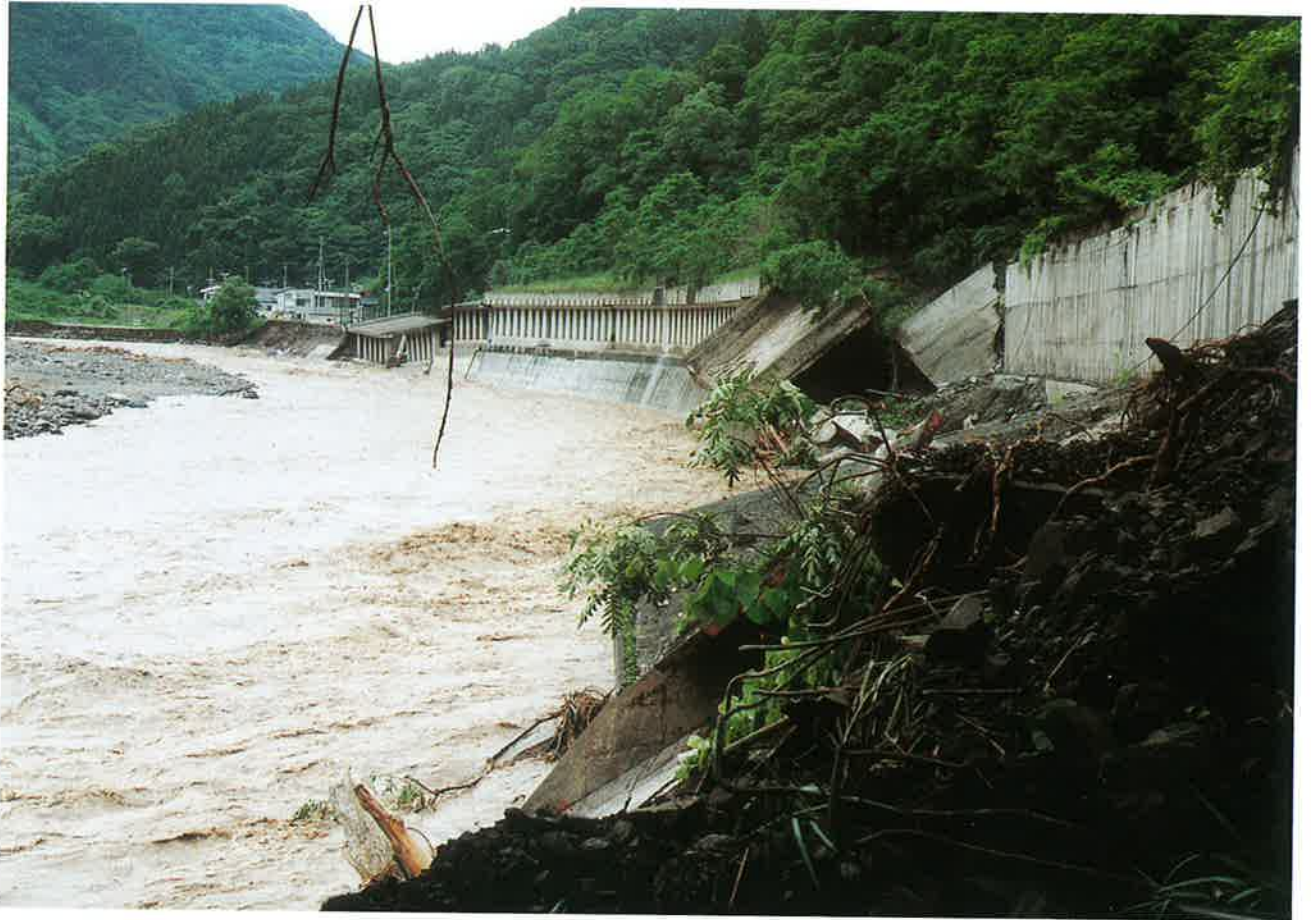
小谷村(下寺)

国道148号 下寺洞門

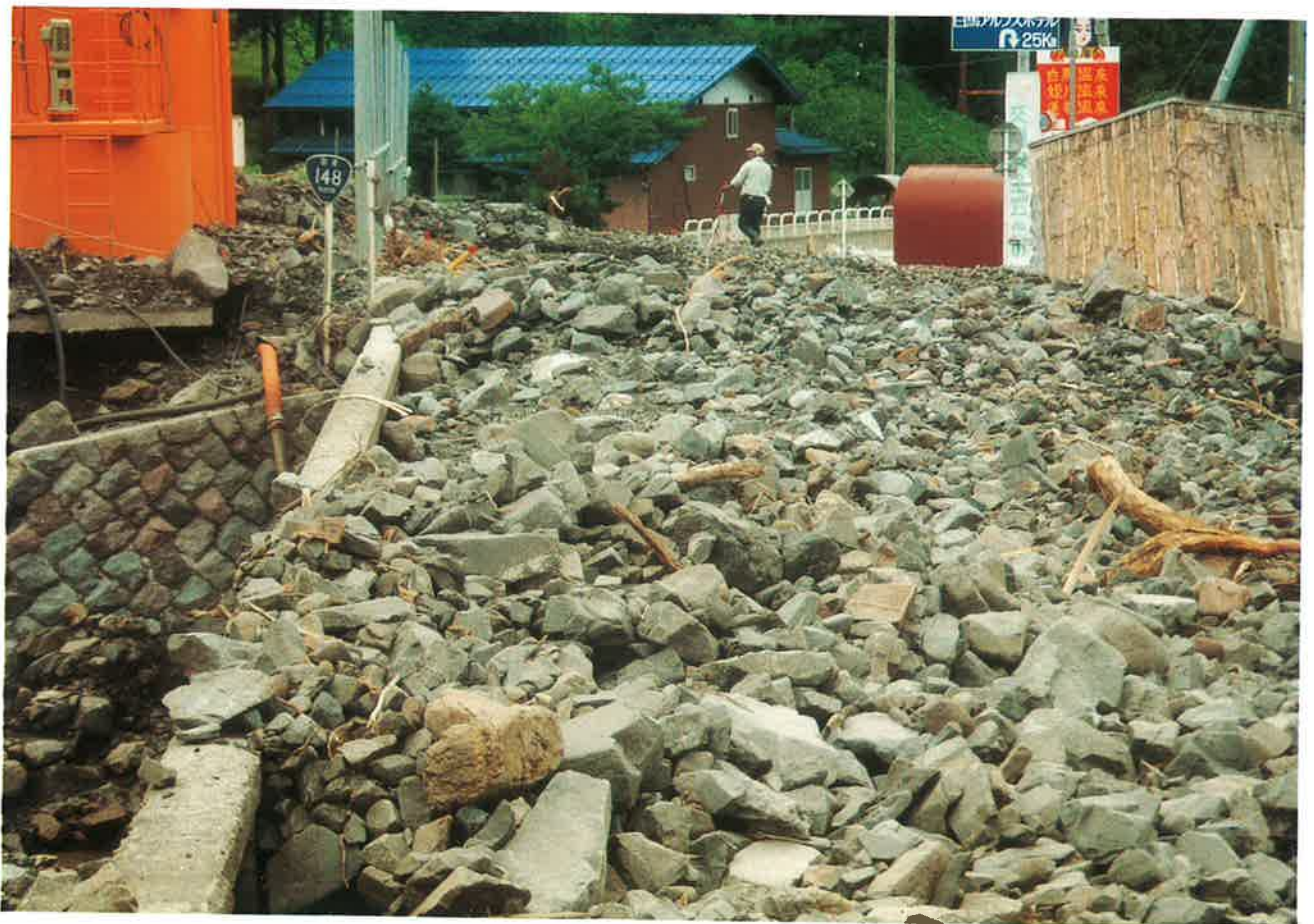
小谷村(湯原地区)

国道148号 埋没

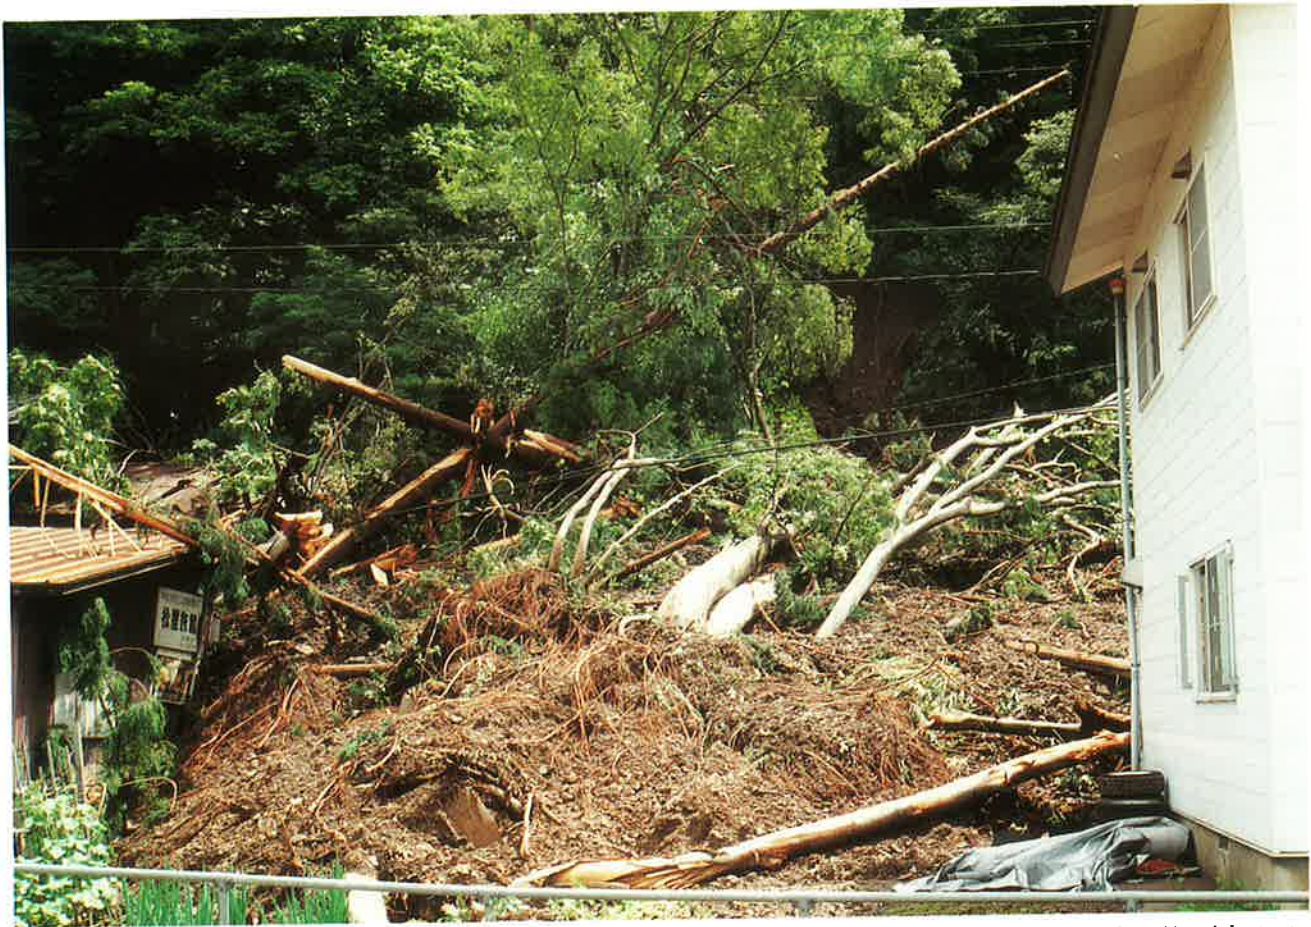
小谷村(峰)

裏山崩壊人家を襲う

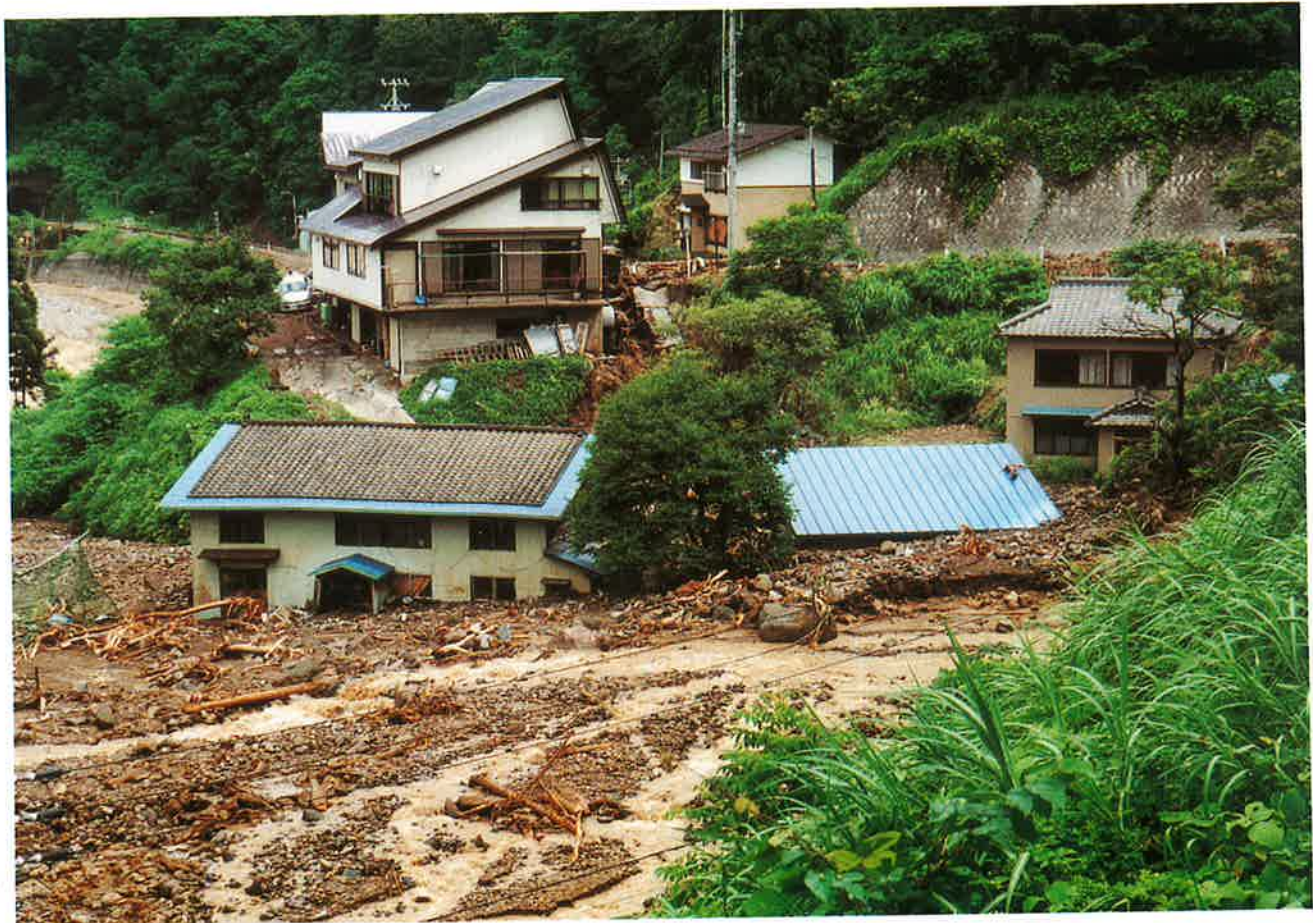
小谷村(光明沢)

土石流で家屋埋没

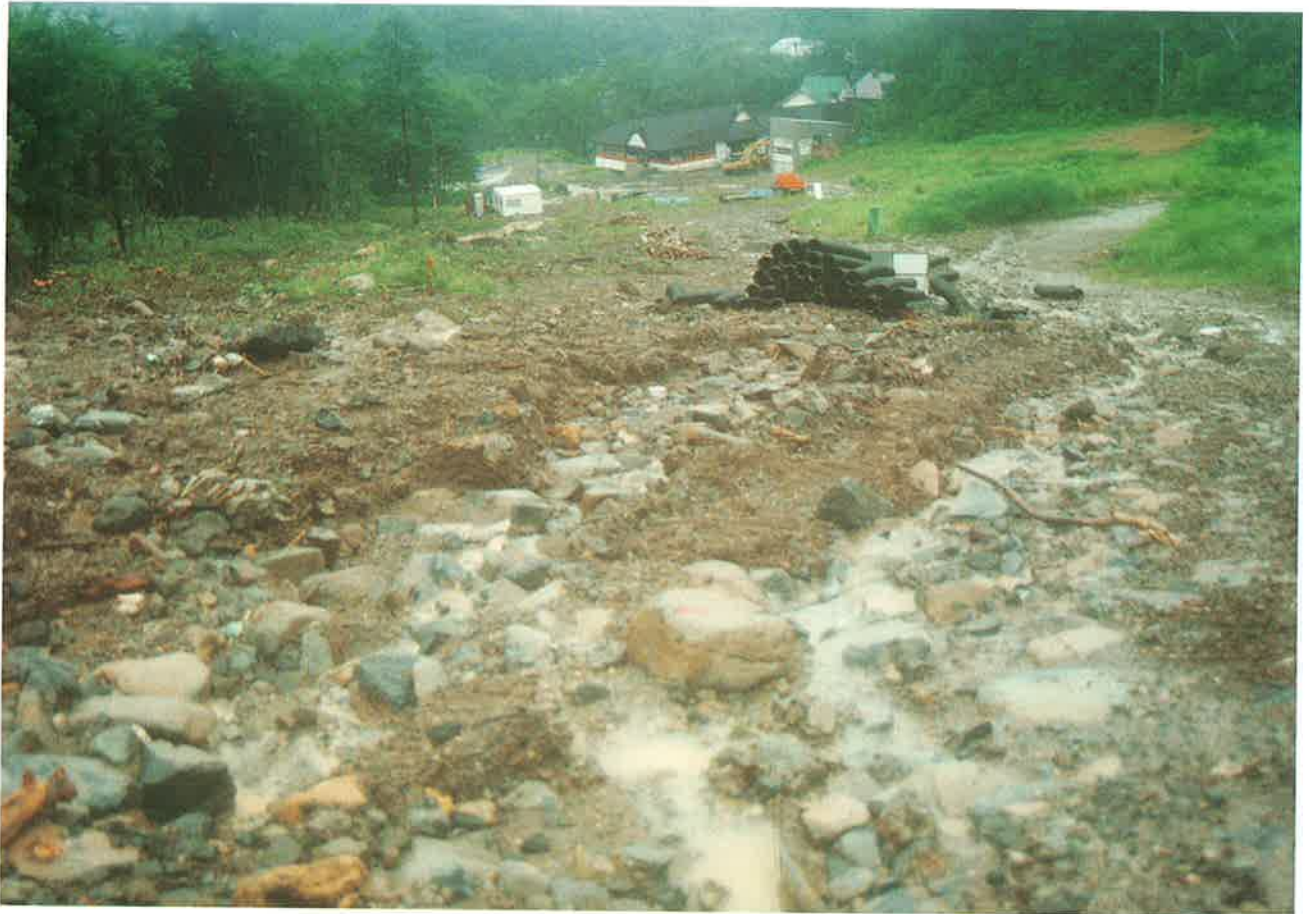
白馬村<sup>なかぐろ</sup>(中畔沢)

土石流で埋没した工事中の流路工

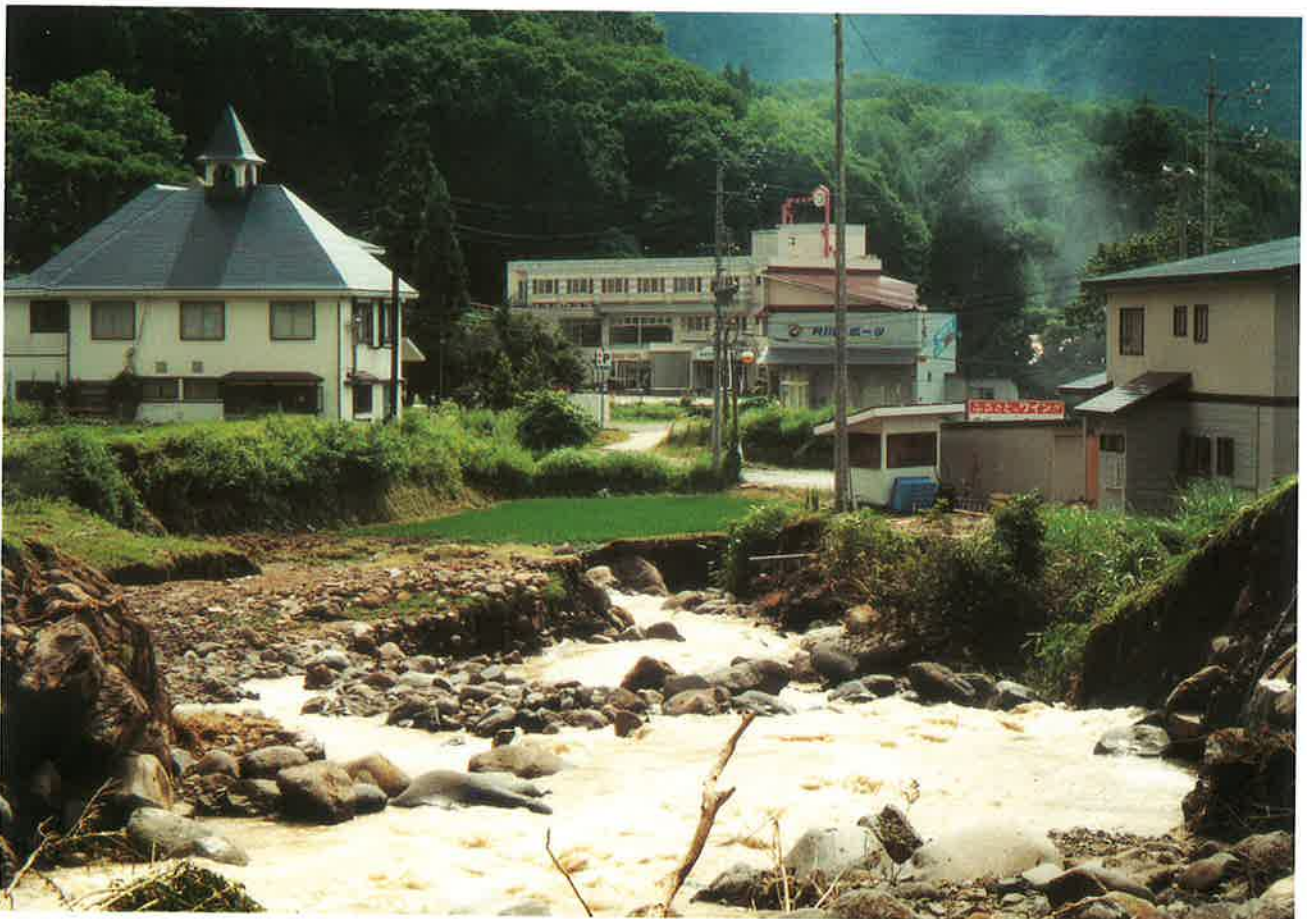
白馬村(松沢)

土砂氾濫、荒廃した集落

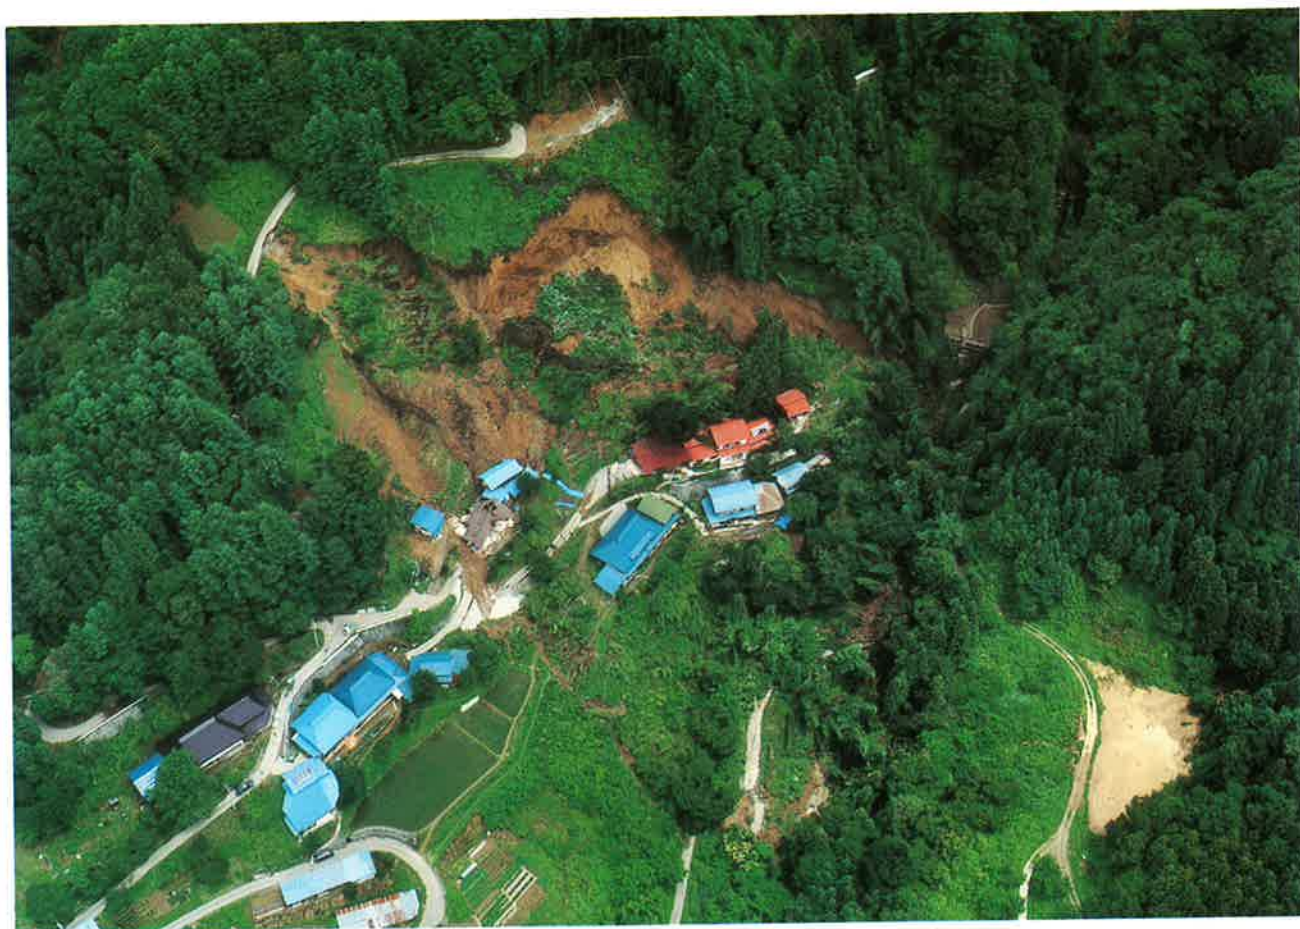
小川村(中牧)

地すべり発生、人家を襲う

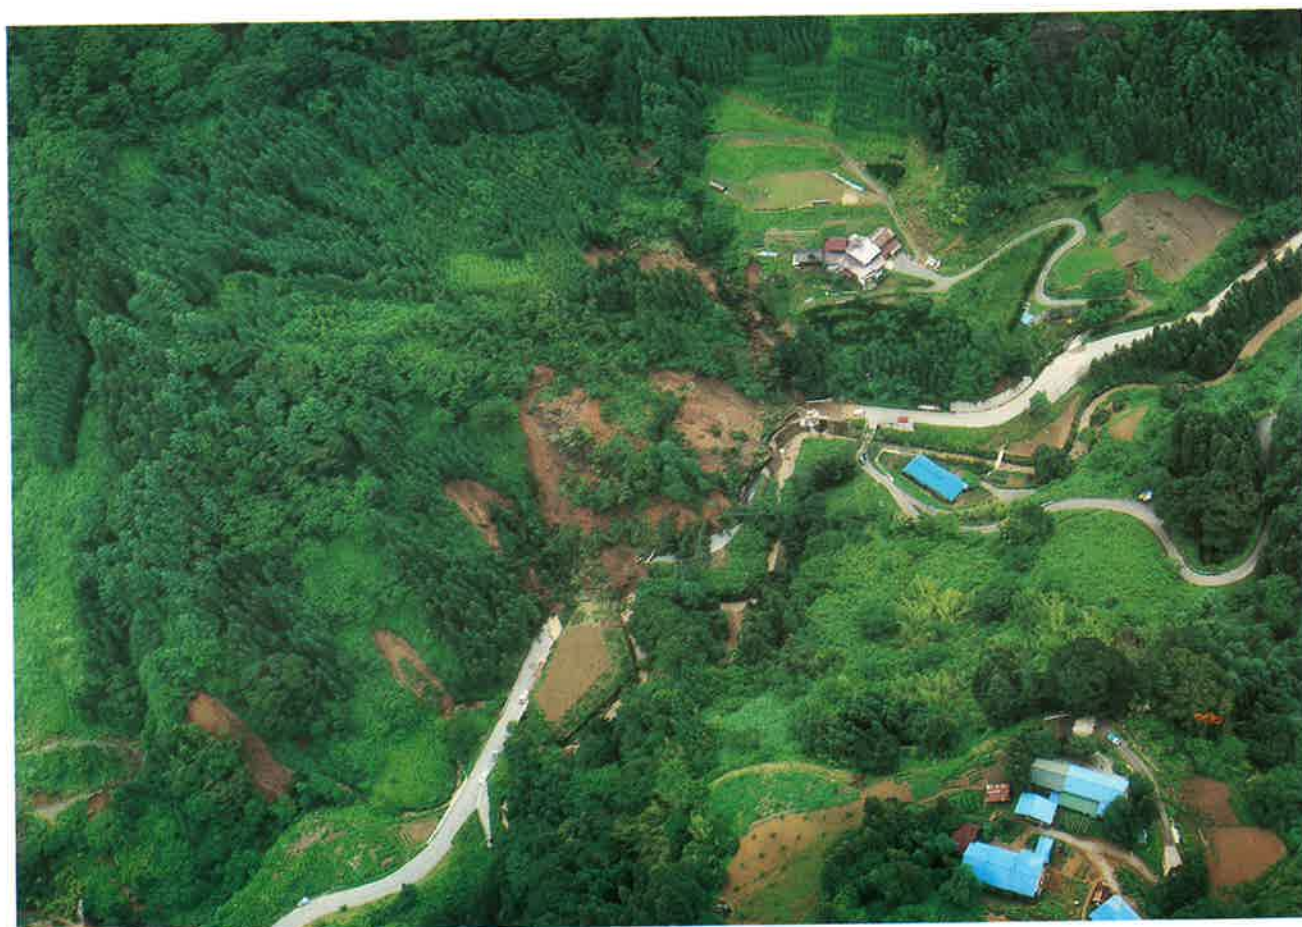
小川村(牧の内)

地すべりで道路埋没

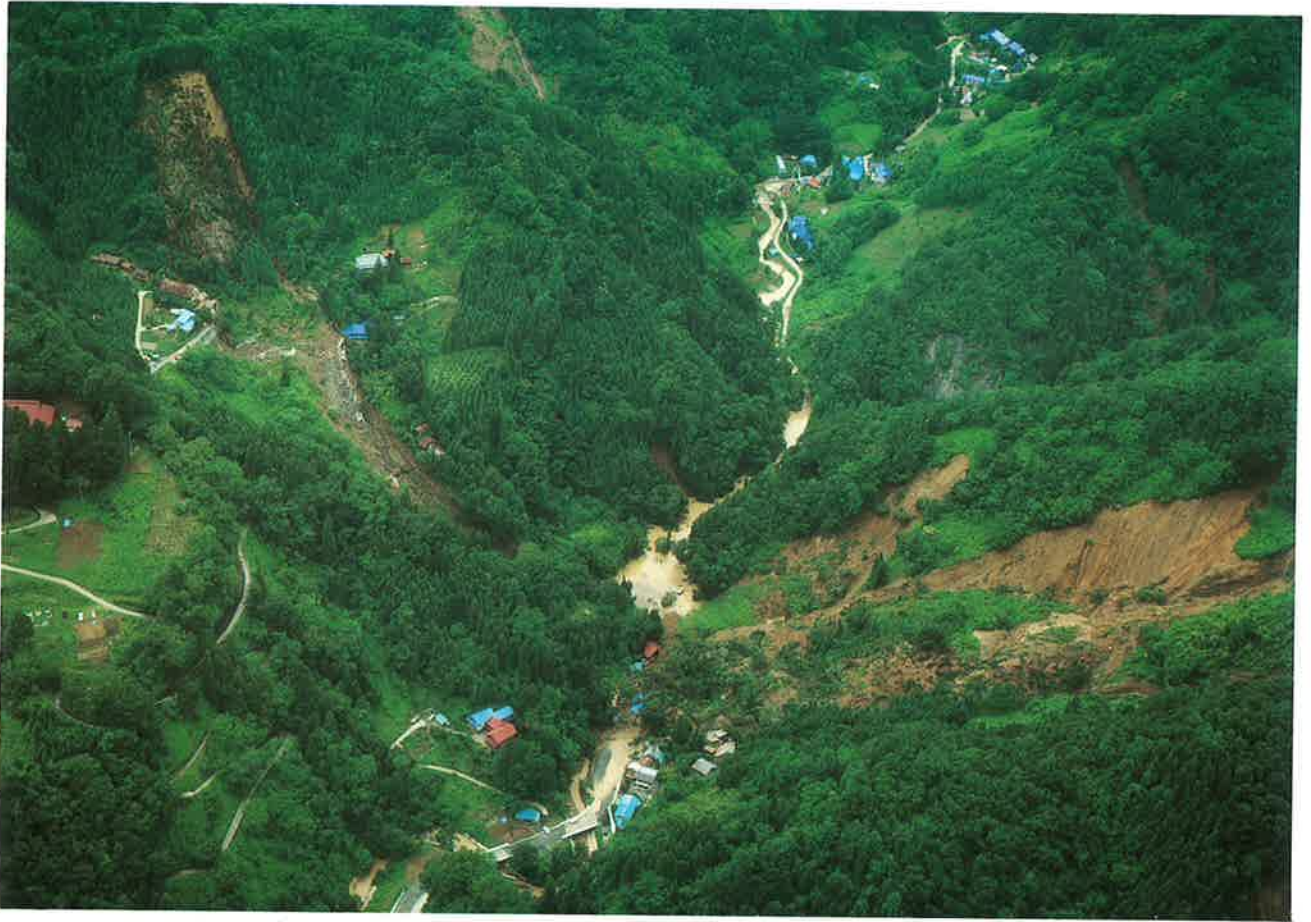
小川村 (奈良尾)

小川沢の両岸で地すべりが発生し、人家埋没、河川閉塞

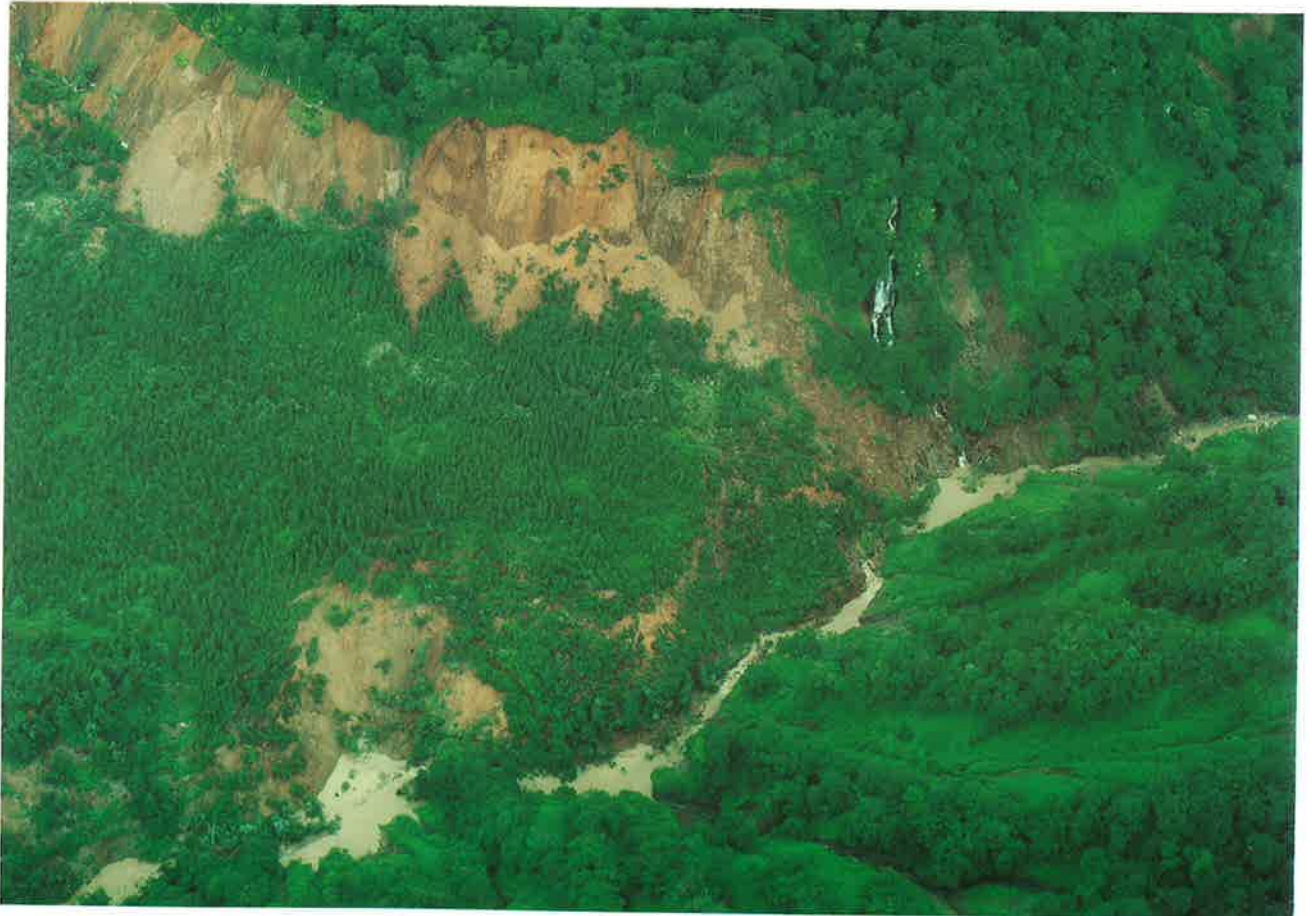
鬼無里村 (濁川)

地すべりで河川閉塞

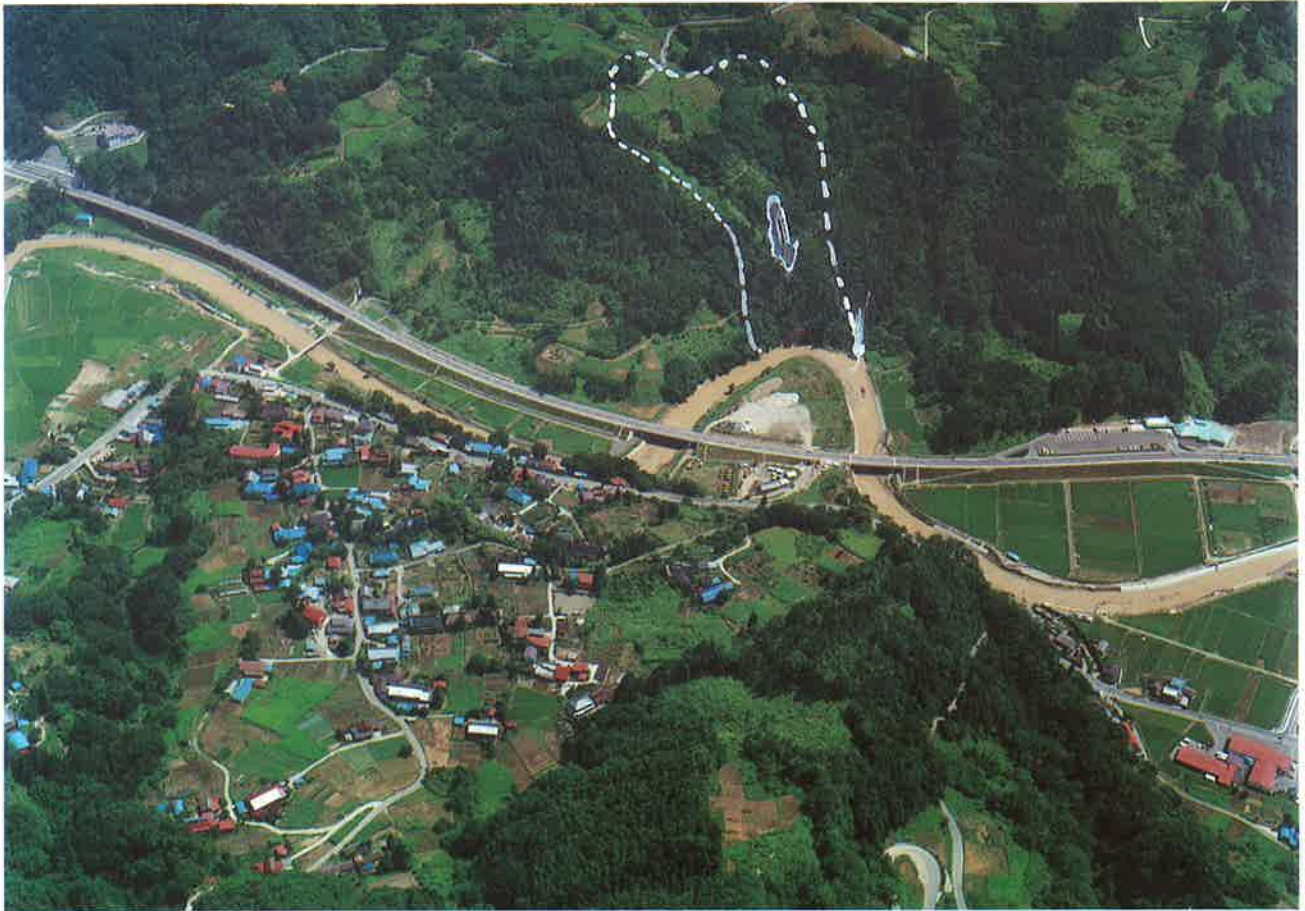
中条村(土尻川)

成山地区で地すべり発生、土尻川に土砂を押し出す

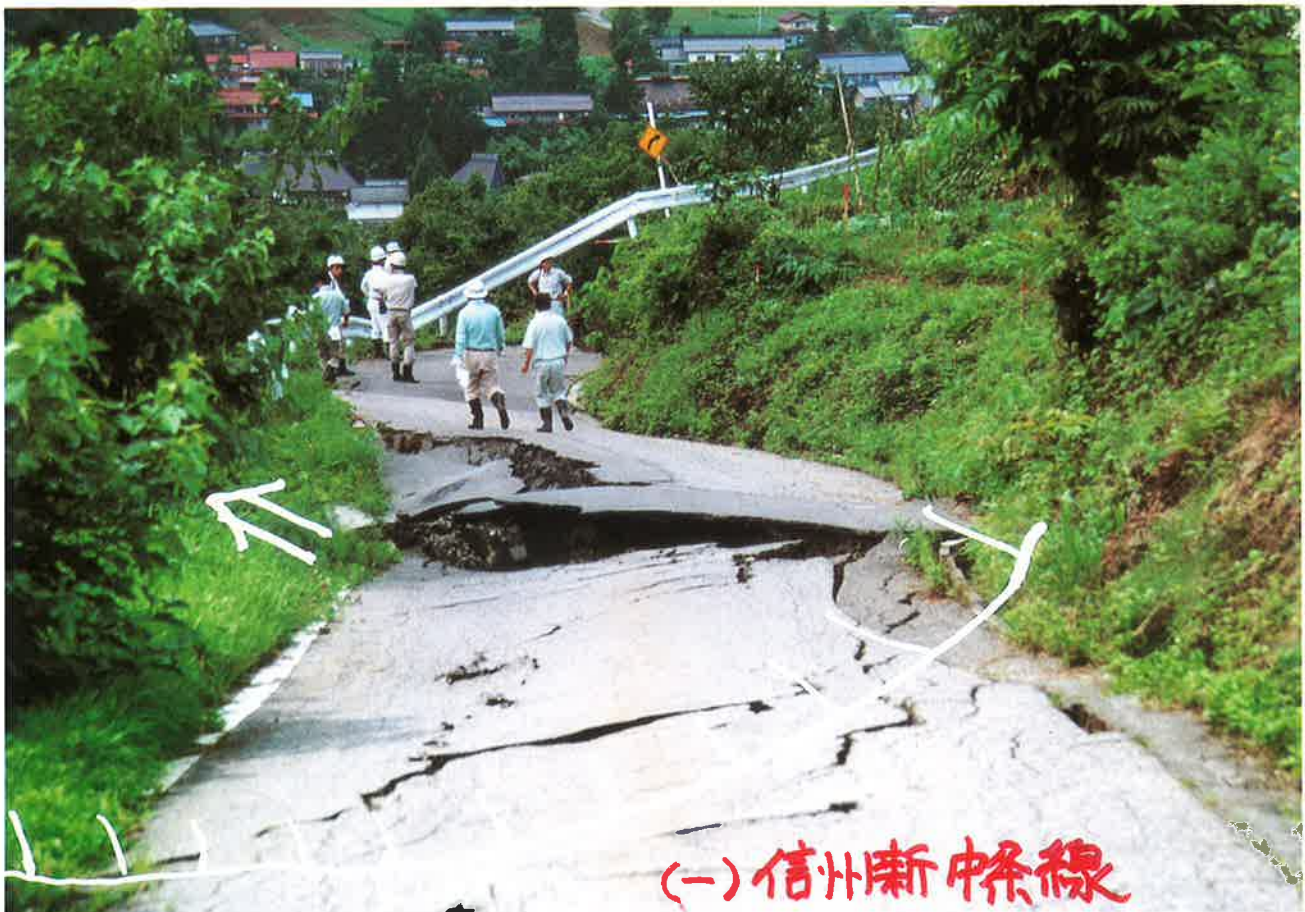
中条村(成山地すべり)

上記 地すべり頭部の県道のかん没状況

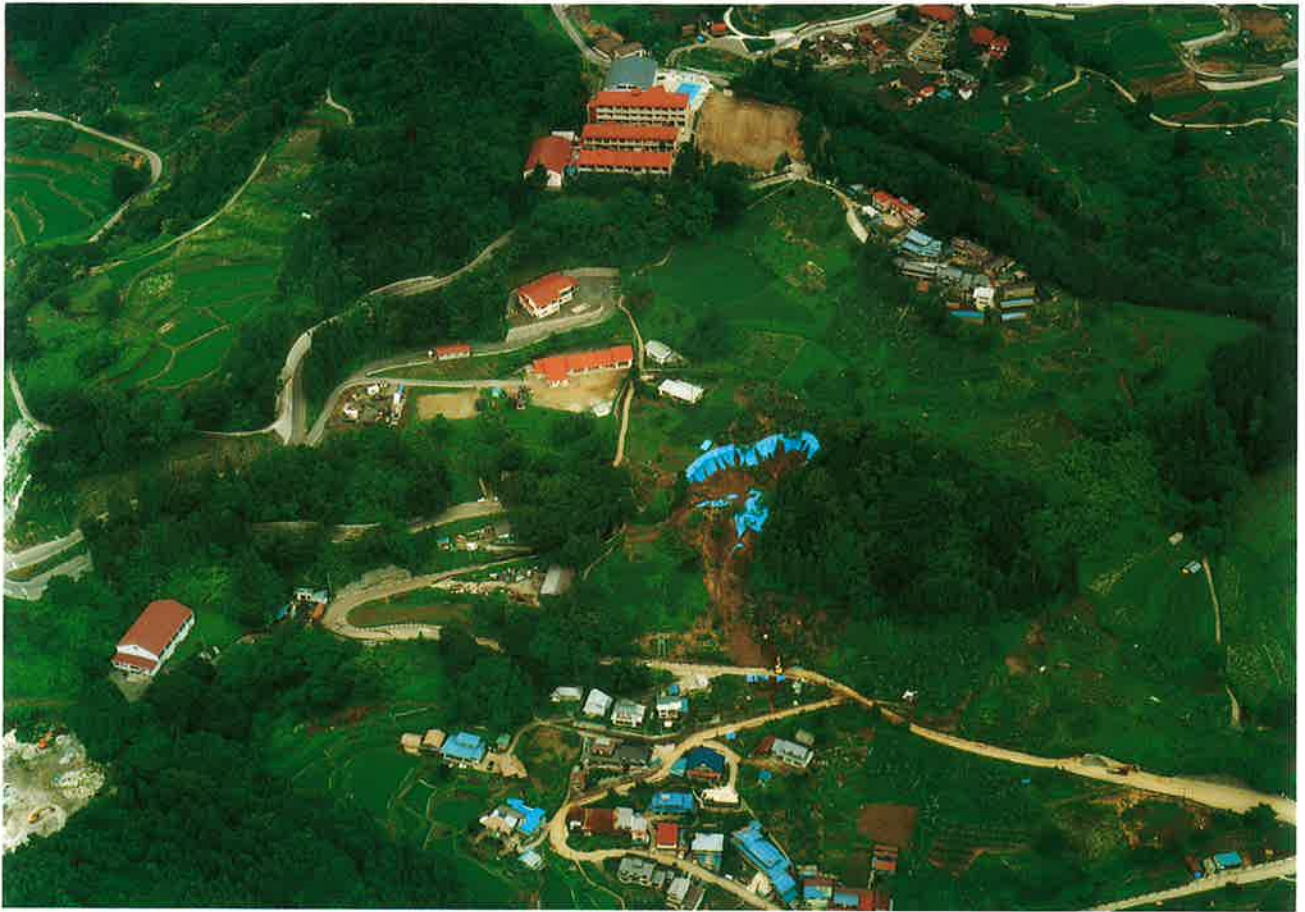
長野市（芋井地区）

住宅、道路をねらう地すべり

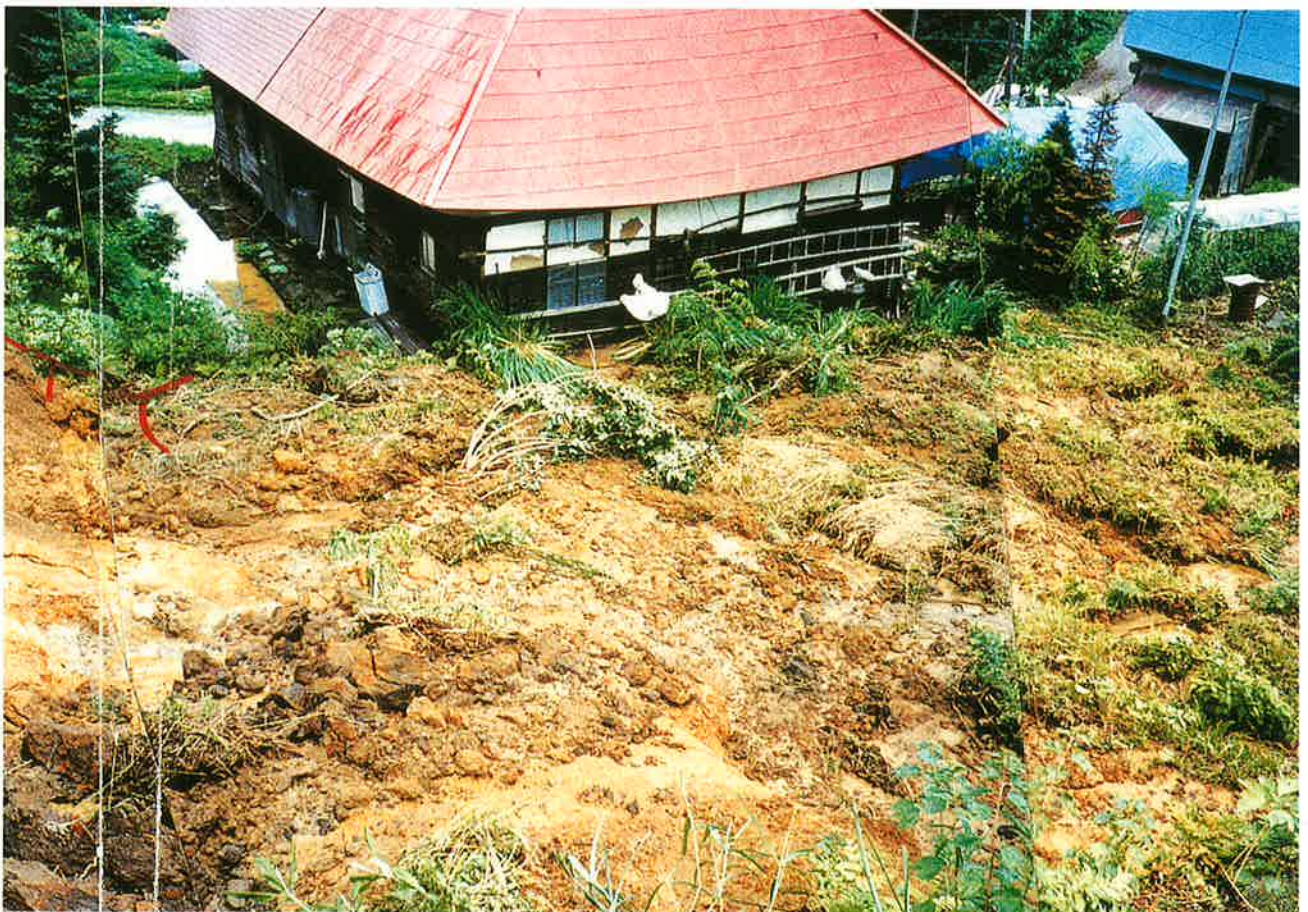
飯山市（にぎり池）

人家に押し寄せる地すべり
