宇原川激特砂防計画

(昭和56年台風15号による災害)

長野県土木部砂防課
長野県須坂建設事務所

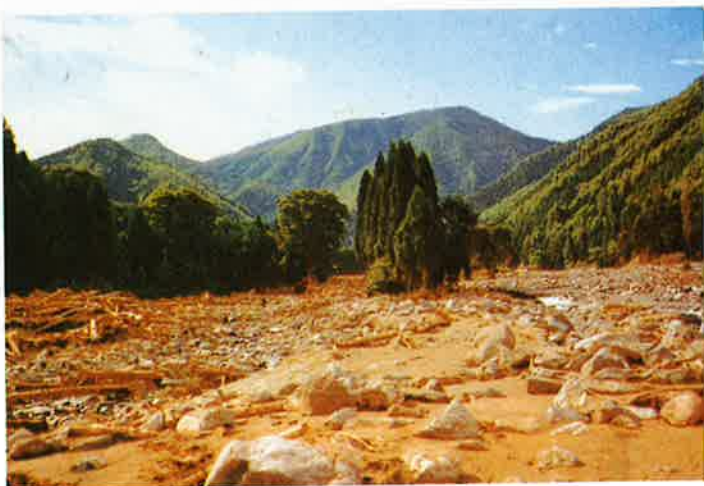
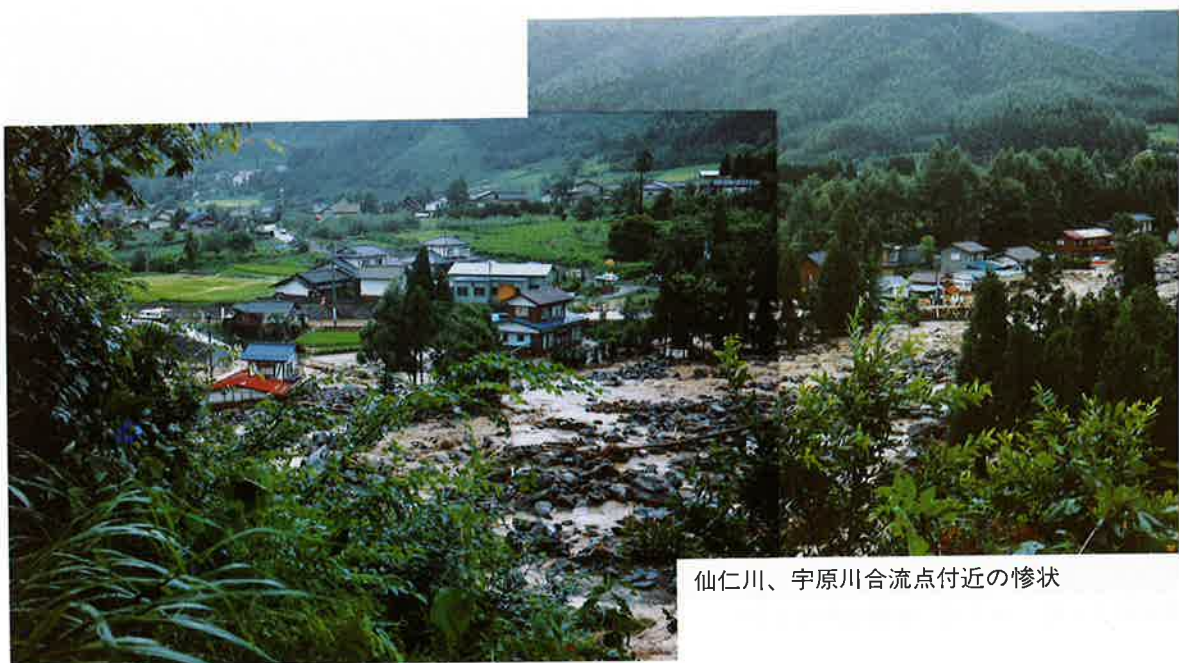
土石流は護岸も取入口も、破壊した
(西原上部地区)

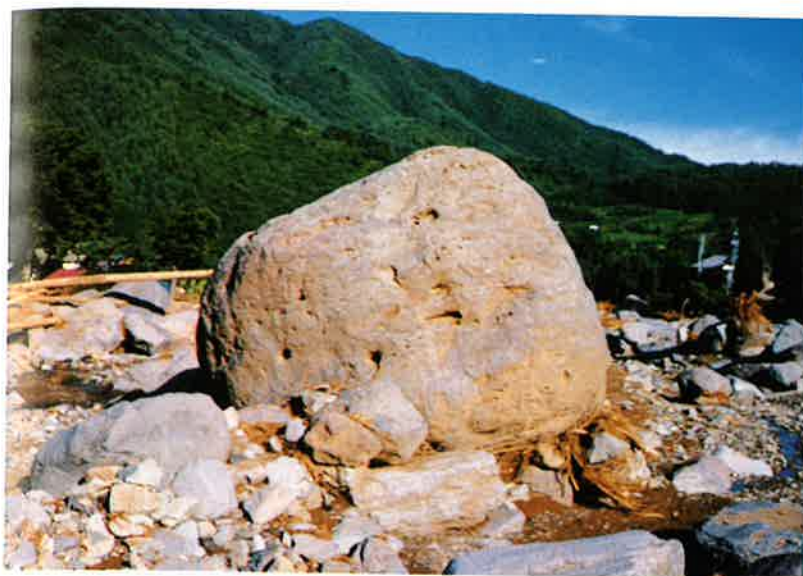
仙仁川、宇原川合流点付近の惨状

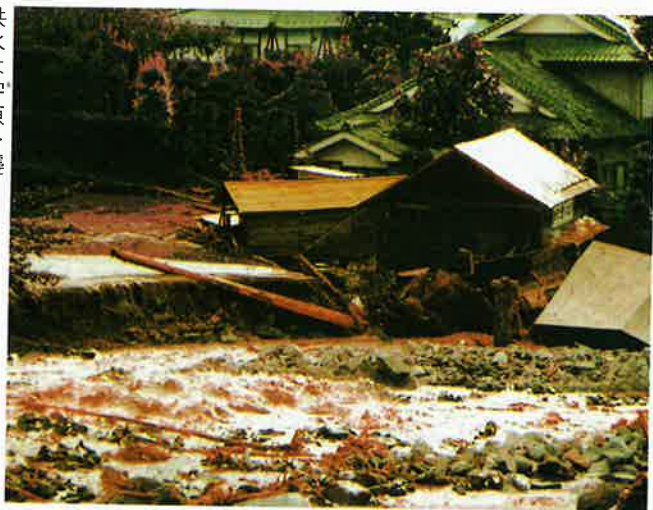
約20トンもある巨石群が、土石流となって直撃した

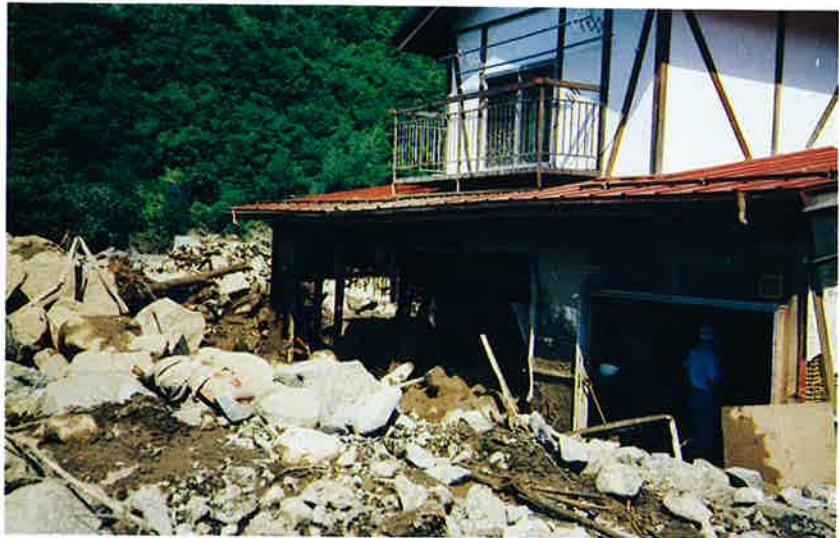
押寄せた土石流（瀬の脇地区）

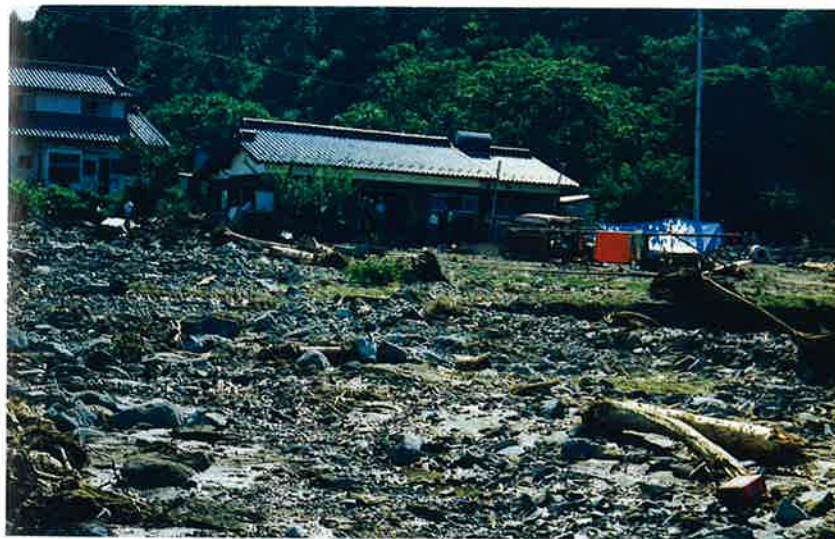
瀬の脇地区の惨状

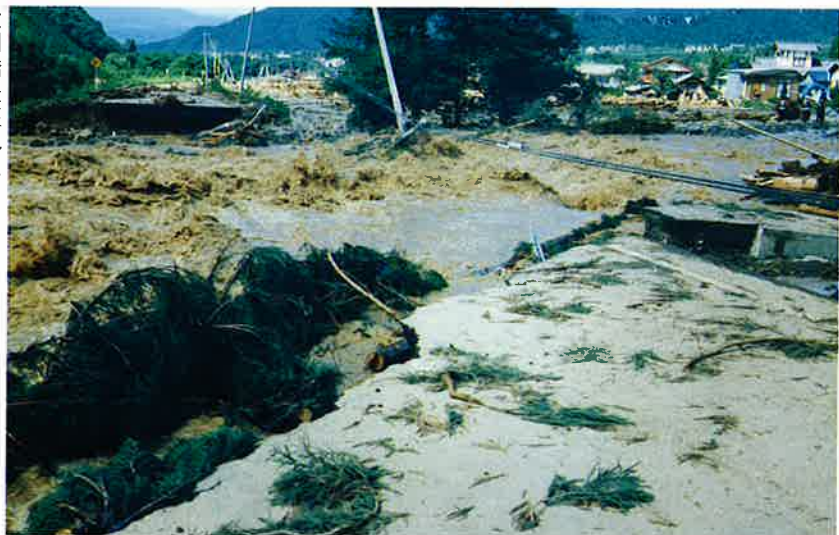
大門橋決壊地点

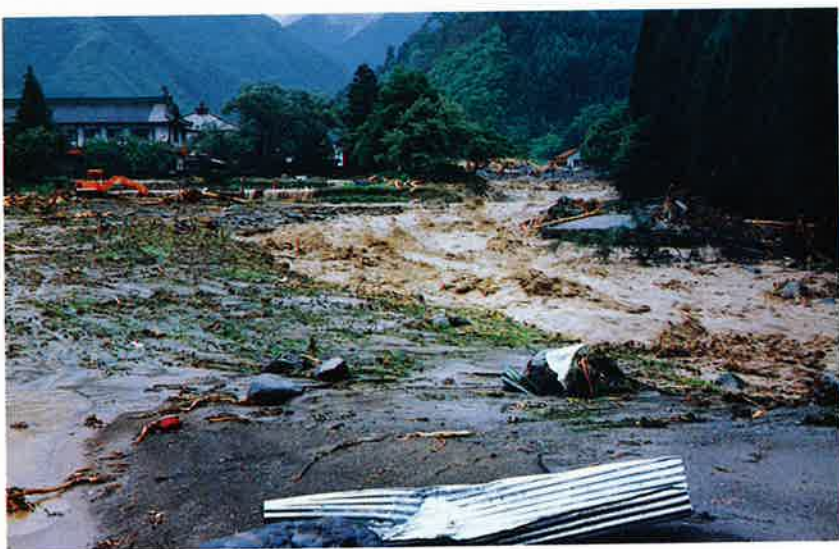
湯河原温泉上流より望む（関谷地区）

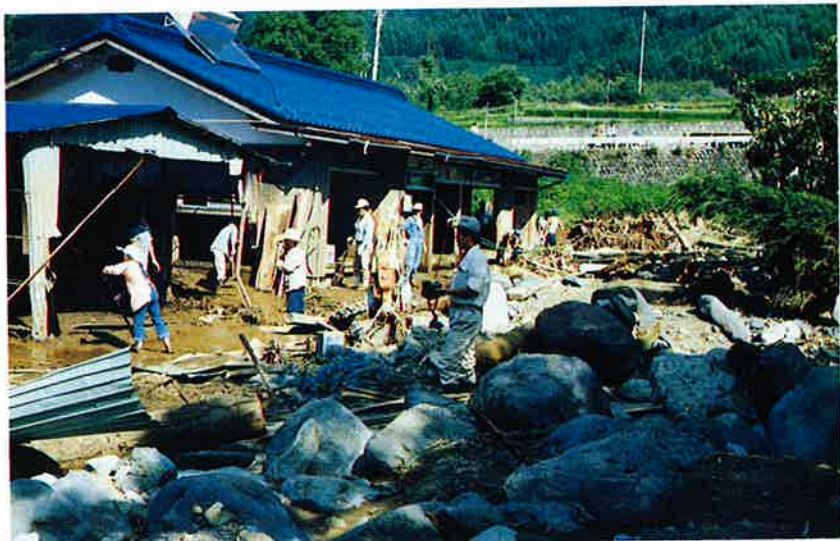
湯河原温泉下の惨状（関谷地区）

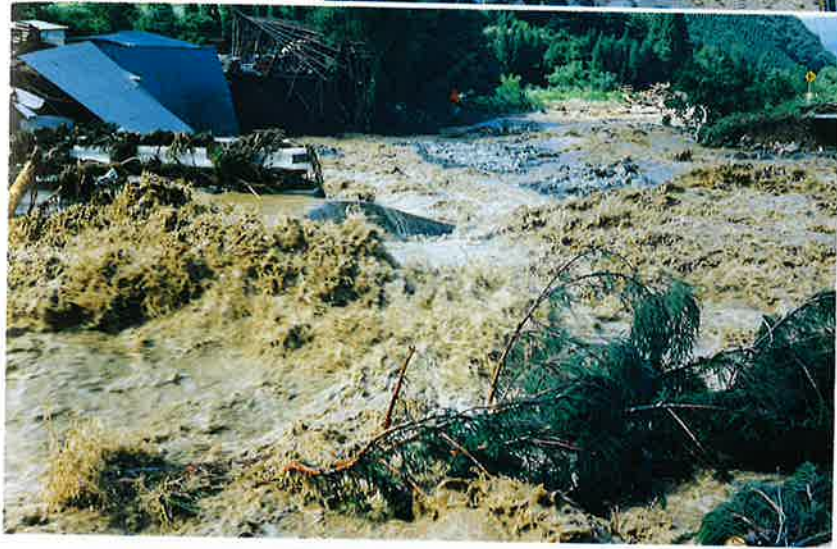
国道宇原橋下の惨状（瀬の脇地区）

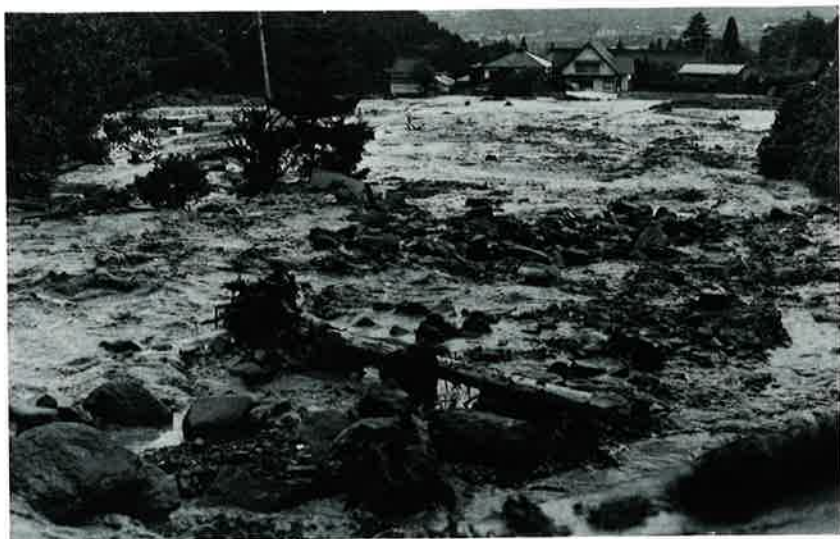
関谷地区の被害

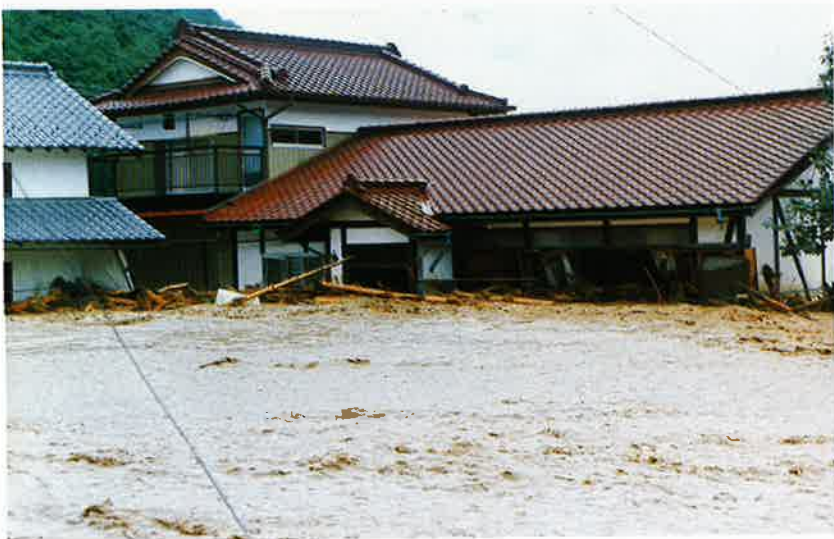
関谷地区に押し寄せた土石流

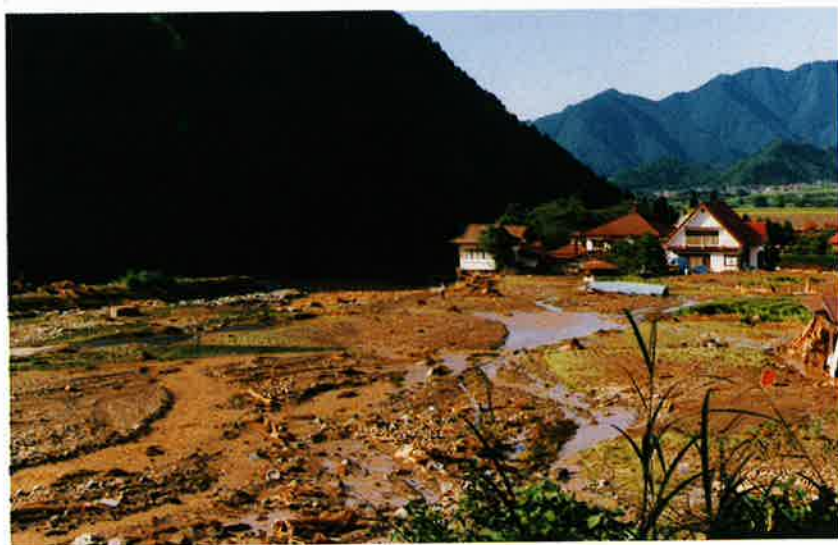
土石流に洗われる関谷の民家

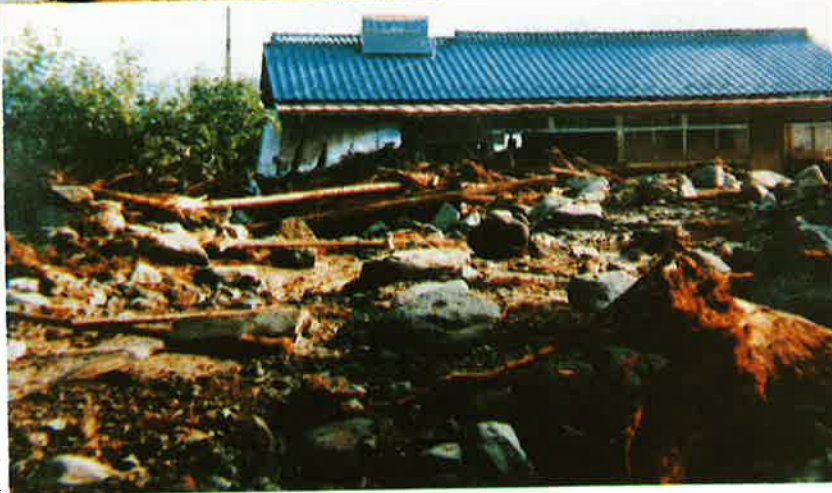
(仁礼町瀬之脇地区)

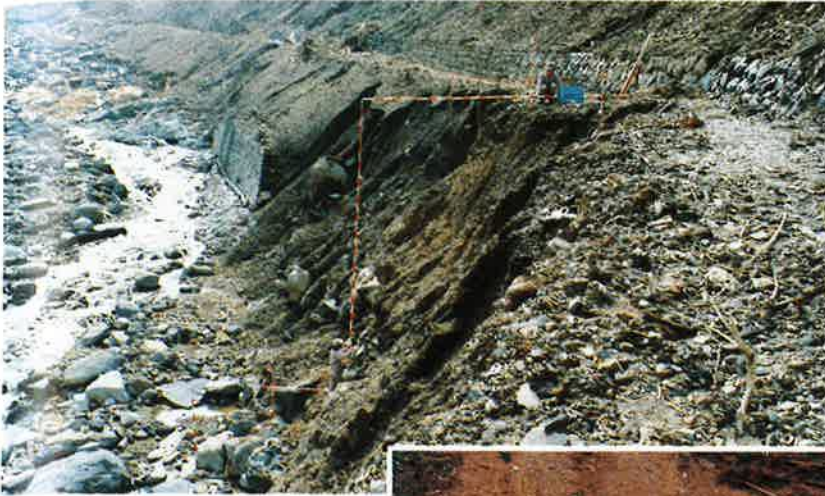
点線までであった林道が水にえぐられた。
 （大谷不動線）

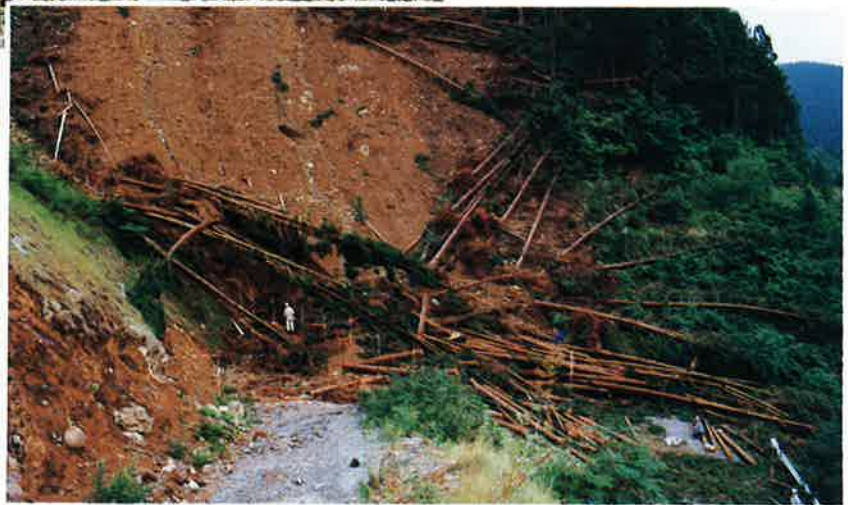
土砂崩落で林道寸断（猫坂線）

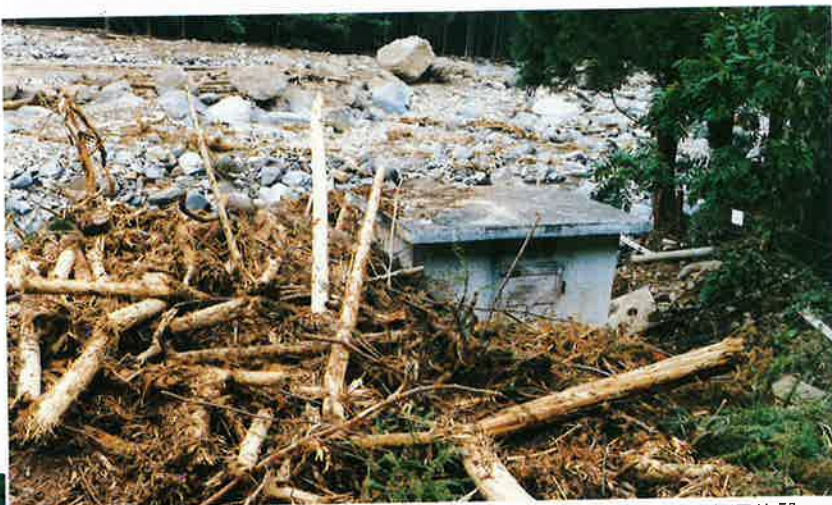
使用不能となった豊丘浄水場
 (豊丘上町上原地区)

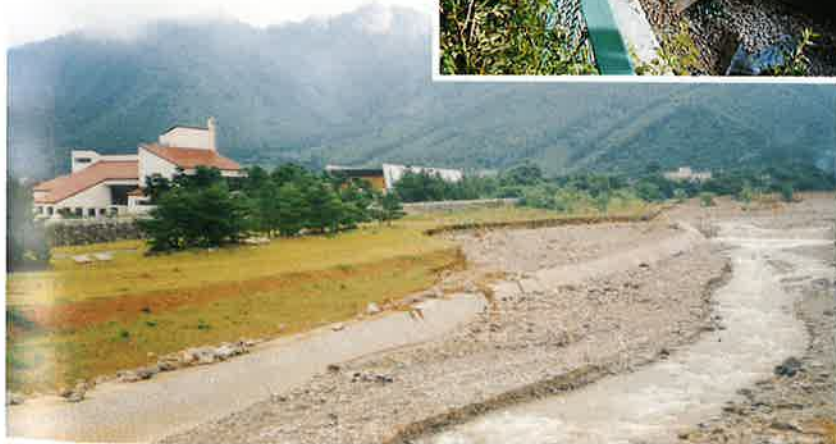
濁流にえぐられた百々川緑地(南原町)

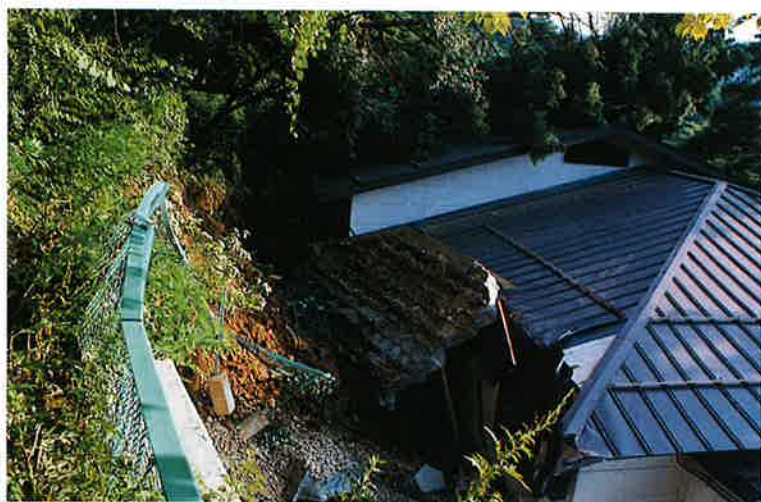
文化会館へ土砂崩落
(小山町)

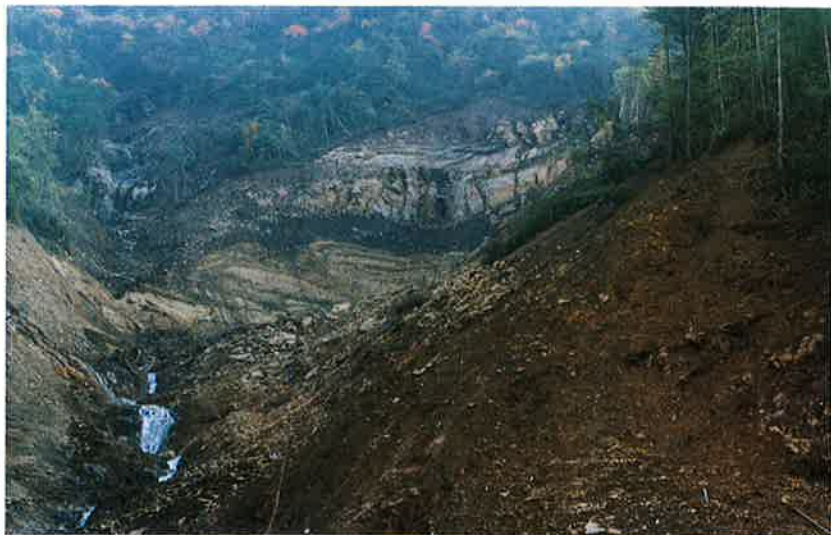
源頭部の崩壊箇所

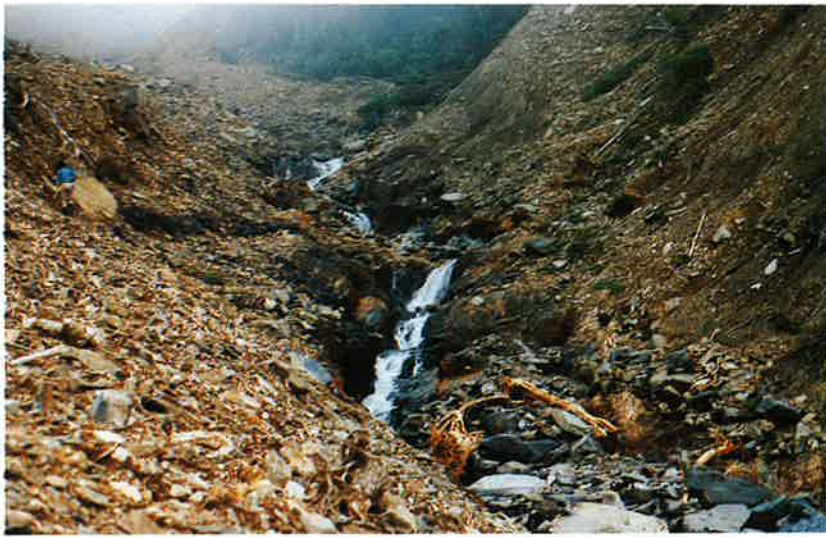
宇原川谷の土石流による林道被害

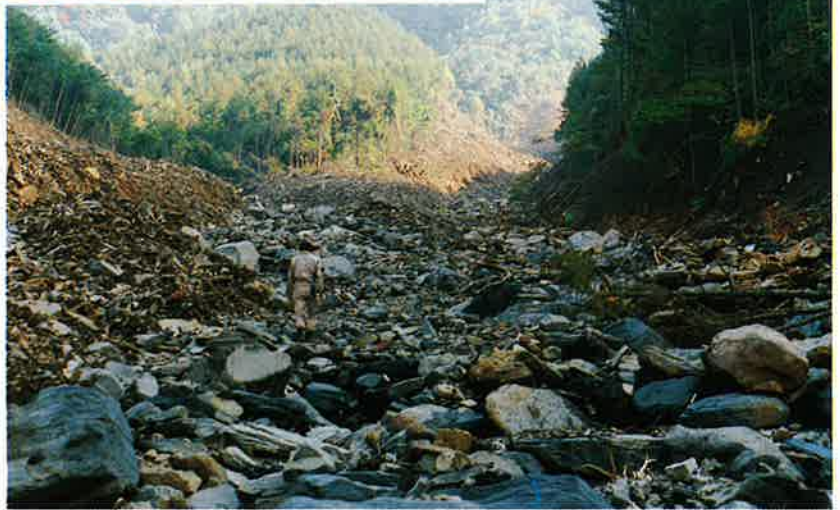
土石流による
荒廃状況

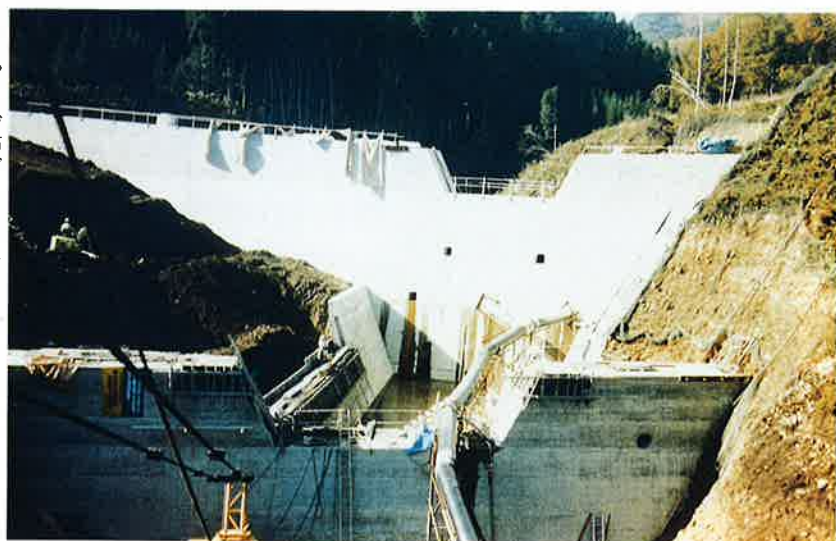
ウォータークッション部水廻中

ようやく砂防ダムの形が整う
