山 附 地

災 害 崩 地

平成5年3月

長野県土木部 / 長野建設事務所

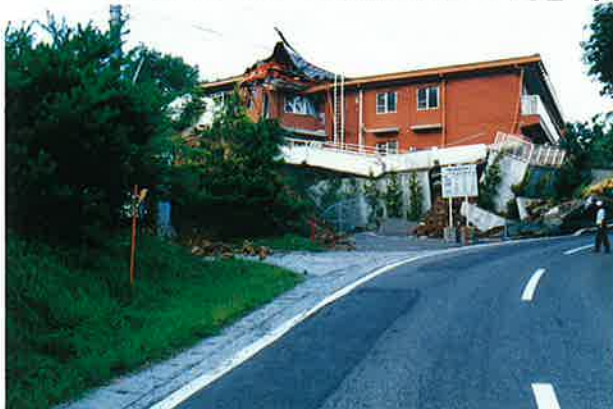
道路へ押しよせる松寿荘と土砂

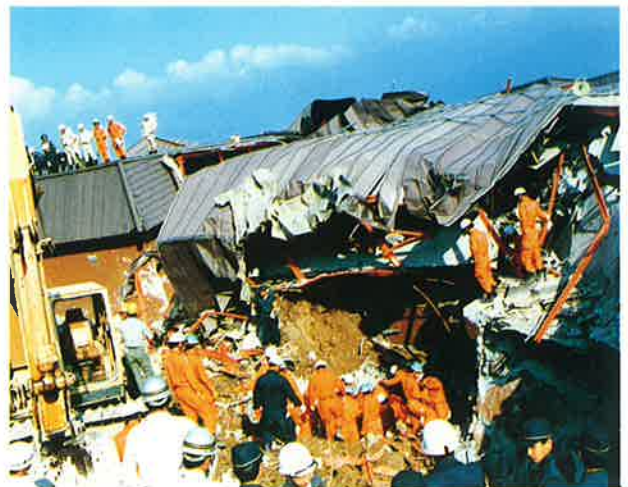
懸命な救助活動がつけられる松寿荘

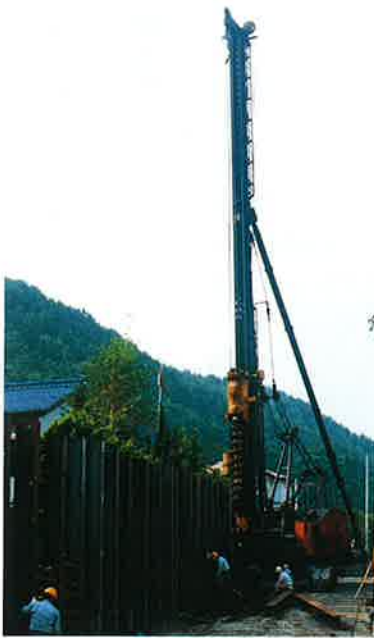
着々と進められるH鋼打設

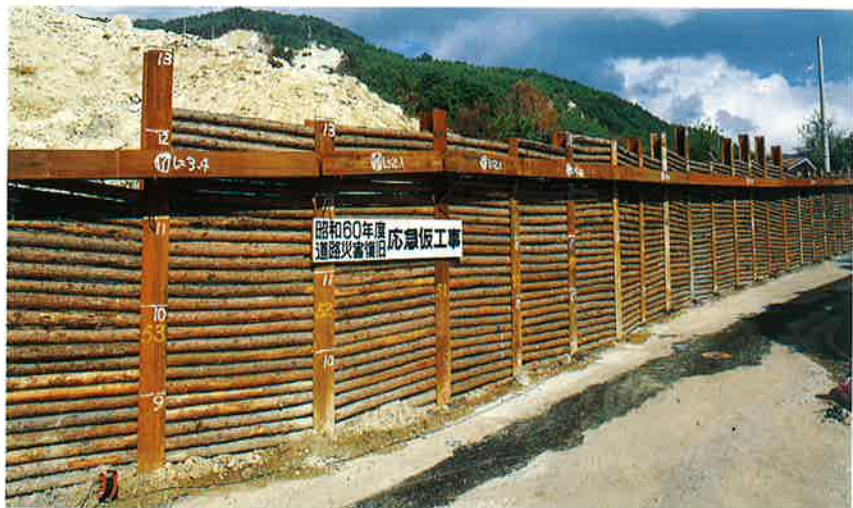
完成したH鋼土留

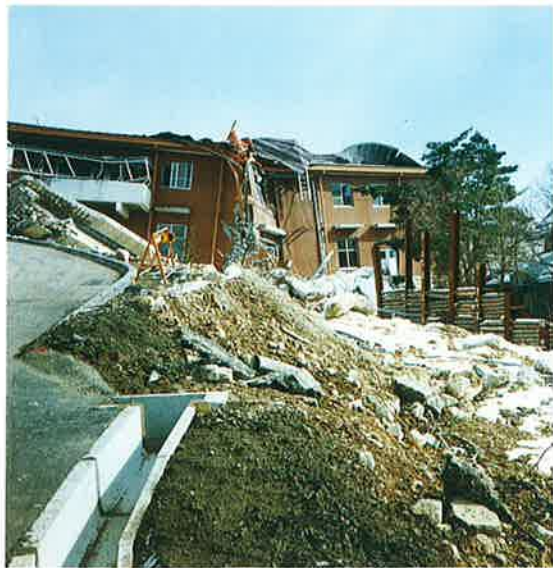
▲松寿荘撤去前

望岳台団地へとおしよせた土砂、建物は除去され、市道は以前の高さで復旧したが、松寿荘の跡は地すべりの末端のため、現状より切土はしないこととした。湯谷団地では地すべり土塊が厚く堆積し、上の斜面も急で原形復旧が困難であったため、地すべりの安定との関連で雛壇状の復旧を基本にし、一部抑止力をカバーするアンカー工を併用した。

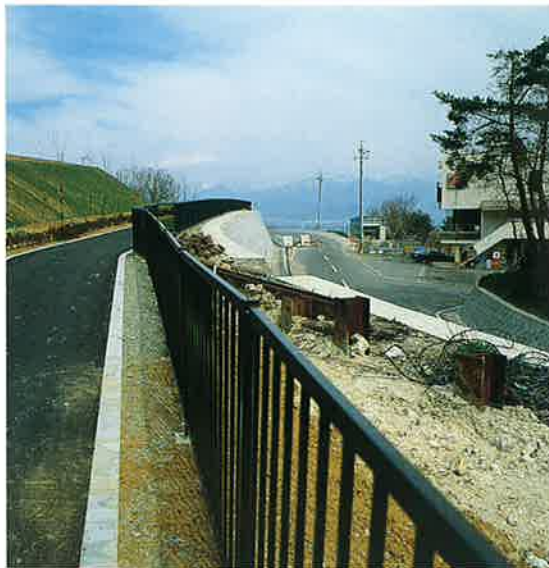
▲完成した松寿荘前道路
