倉下地すべり

防止区域名：倉下
指定地面積：78.64ha
建設省告示第783号
告示年月日：H11.3.23

長野県姫川砂防事務所

この冊子は、平成12年5月段階の災害関連緊急地すべり対策事業の対策工事完成に際し、倉下地すべり対策事業の概要についてとりまとめたものでありますが、本書が当地区をはじめとした今後の地すべり対策技術の発展に役立つことを希望致します。

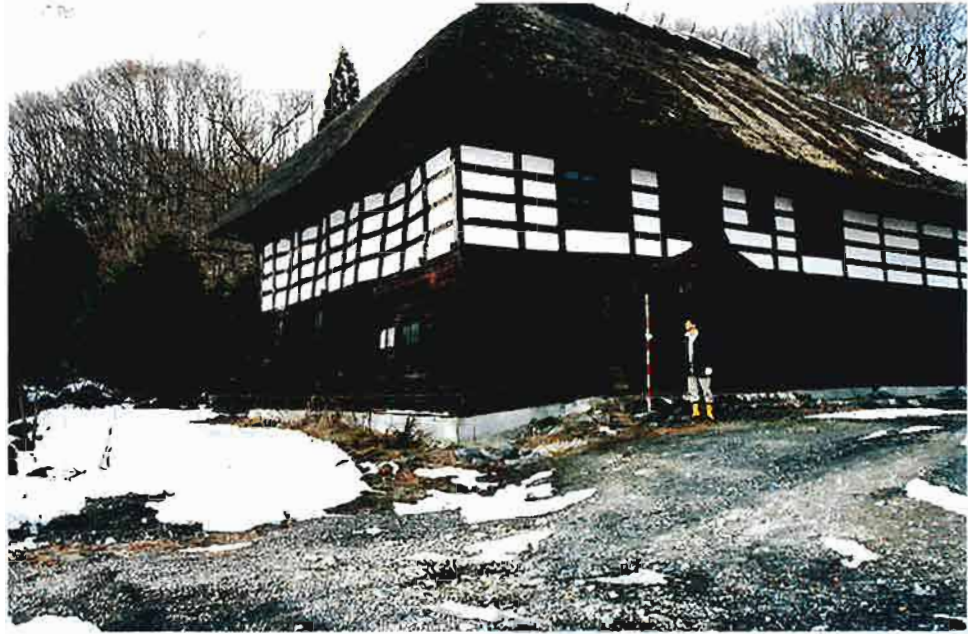
①

H8.12 撮影

Aブロック舌端部。保存家屋の変状。

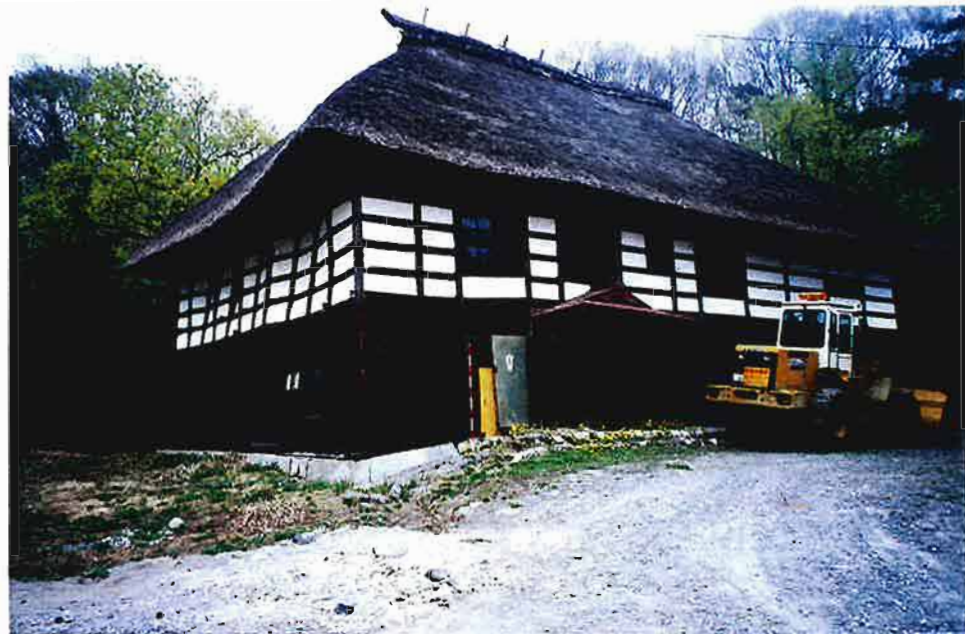
H12.5.11 撮影

Aブロック舌端部。保存家屋の変状。

拡大傾向にあったが、家屋裏の S-5 伸縮計の変動は、H11.9 頃より終息傾向にある。

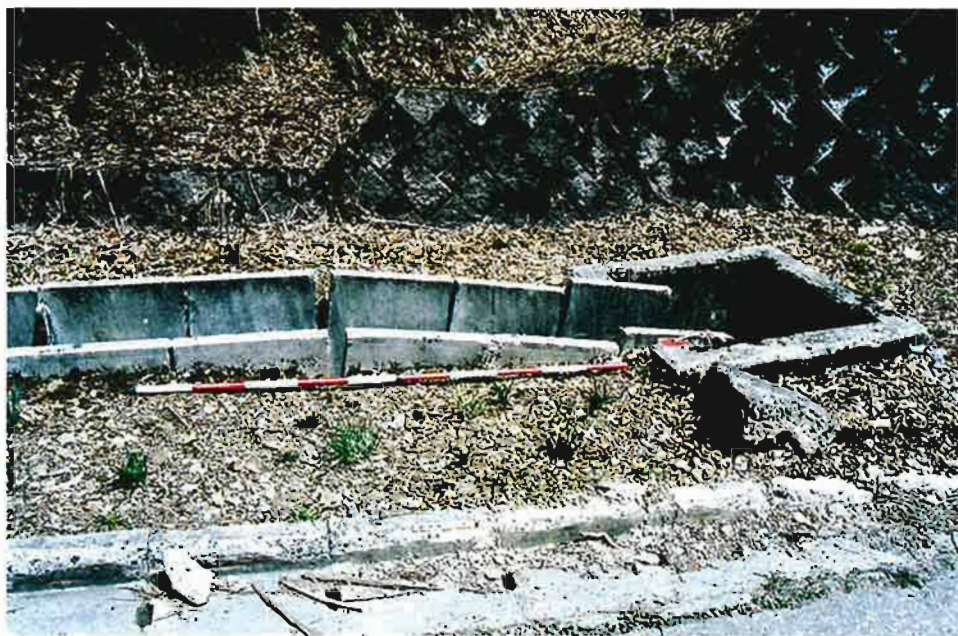
②

H7.11 撮影

Aブロック東側部。
水路工の圧縮によるズレ。

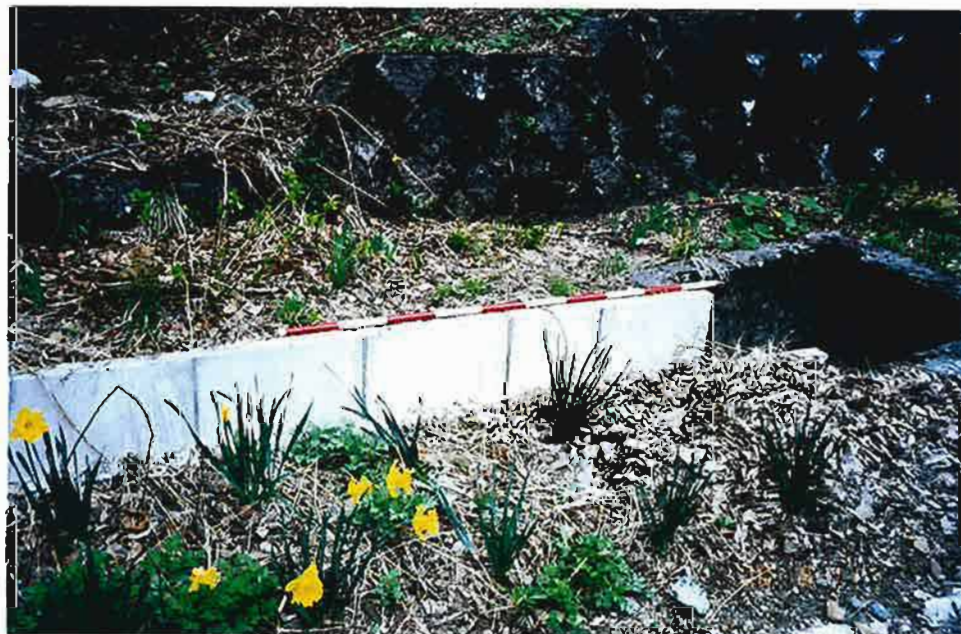
H12.5.11 撮影

Aブロック東側部。
水路工の圧縮によるズレ。H11.4に補修。
変状は認められない。

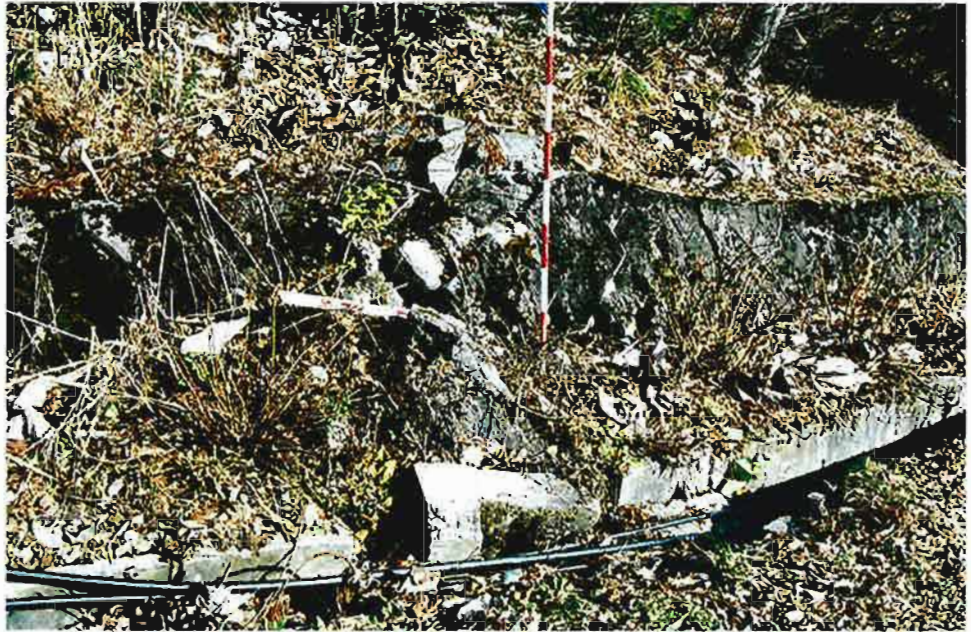
④

H9.12 撮影

Aブロック東側部。村道擁壁の変状。

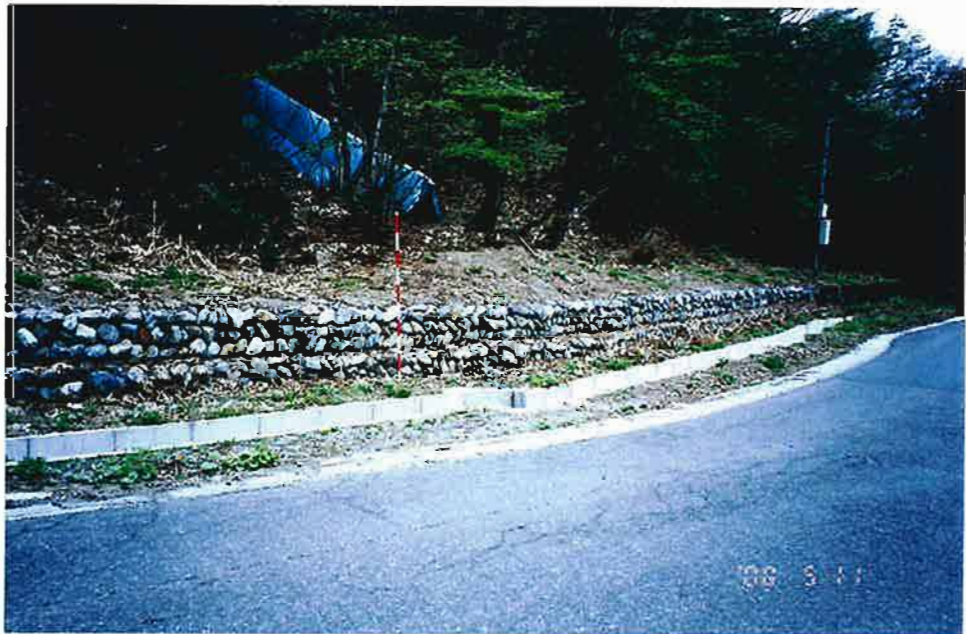
H12.5.11 撮影

Aブロック東側部。村道擁壁の変状。
H11.4に補修。変状は認められない。

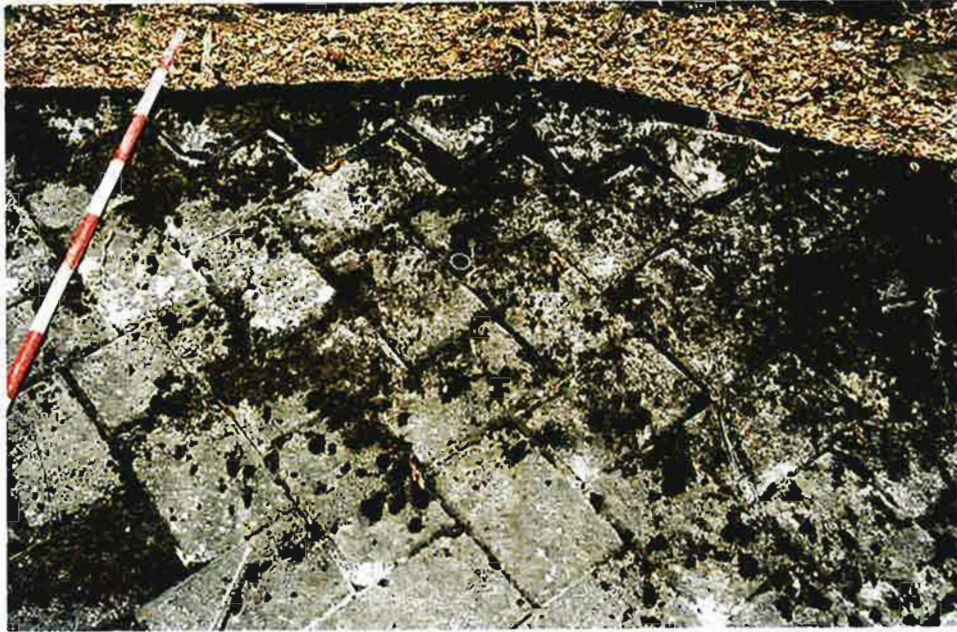
⑤

H8.12 撮影

Aブロック西側部。擁壁の圧縮変状。

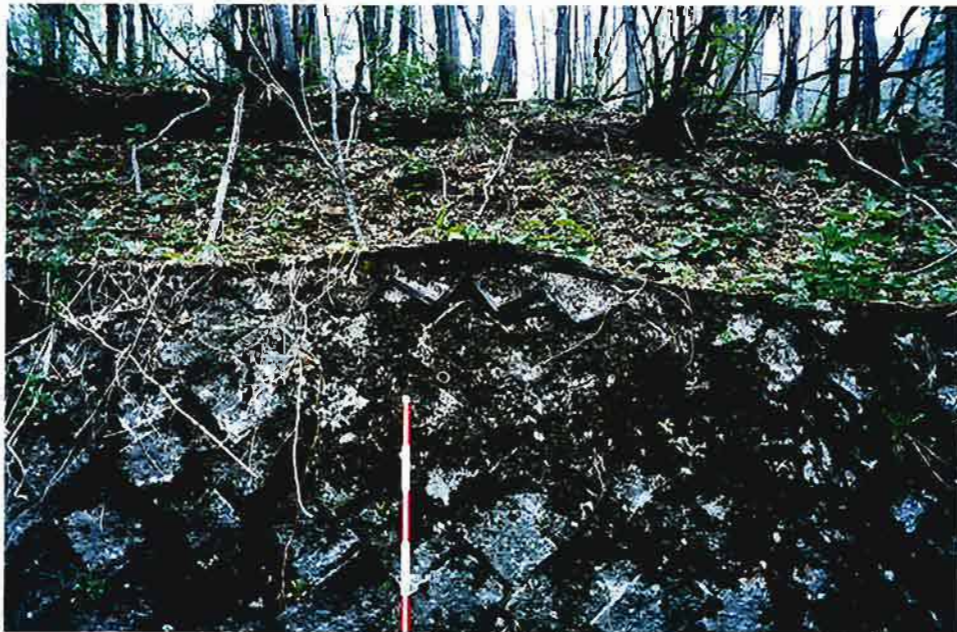
H12.5.11 撮影

Aブロック西側部。擁壁の圧縮変状。
拡大傾向は認められない。

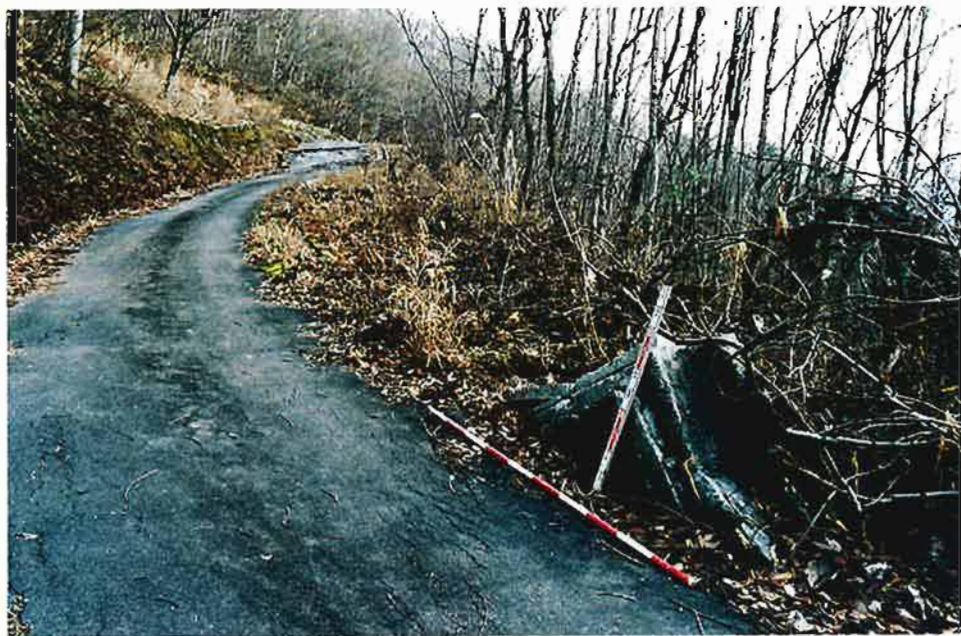
⑧

H9.12 始撮影 Aブロック東頭部。村道の変状。

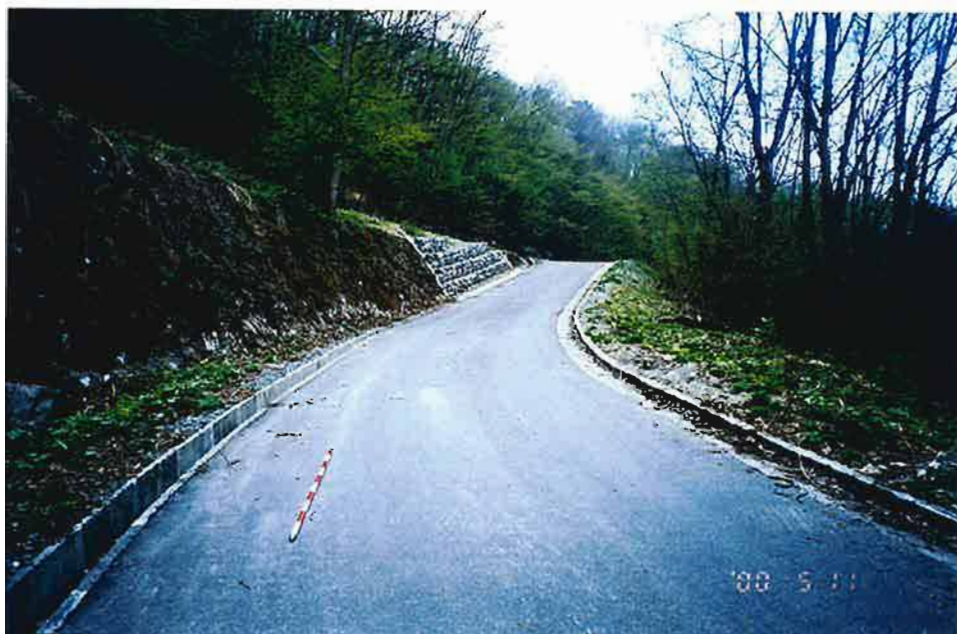
H12.5.11 撮影 Aブロック東頭部。村道の変状。
H11.4 補修。変状は認められない。

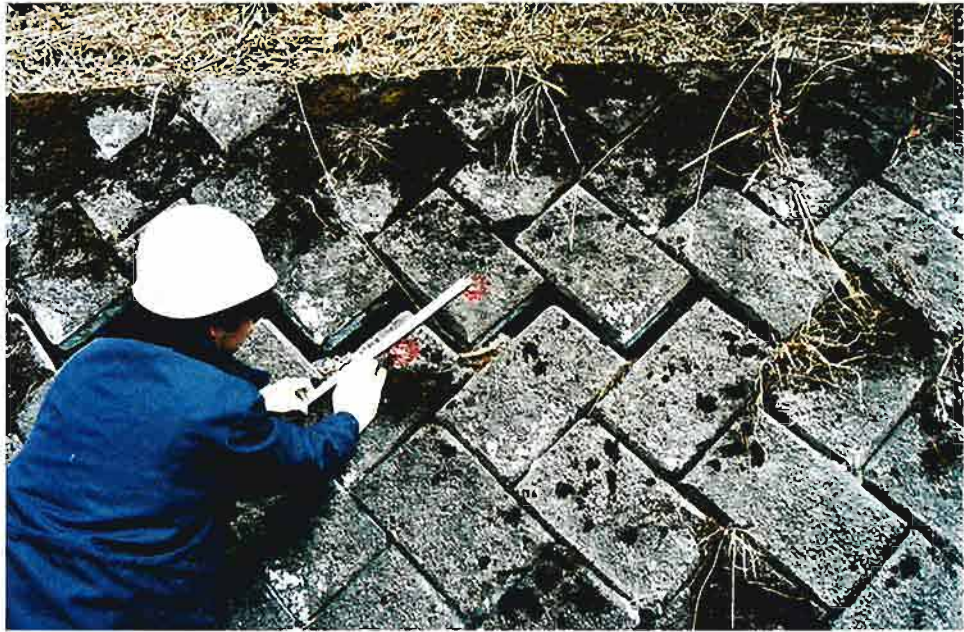
⑩

H10.3 未撮影

Aブロック頭部。
擁壁のオープクラック。

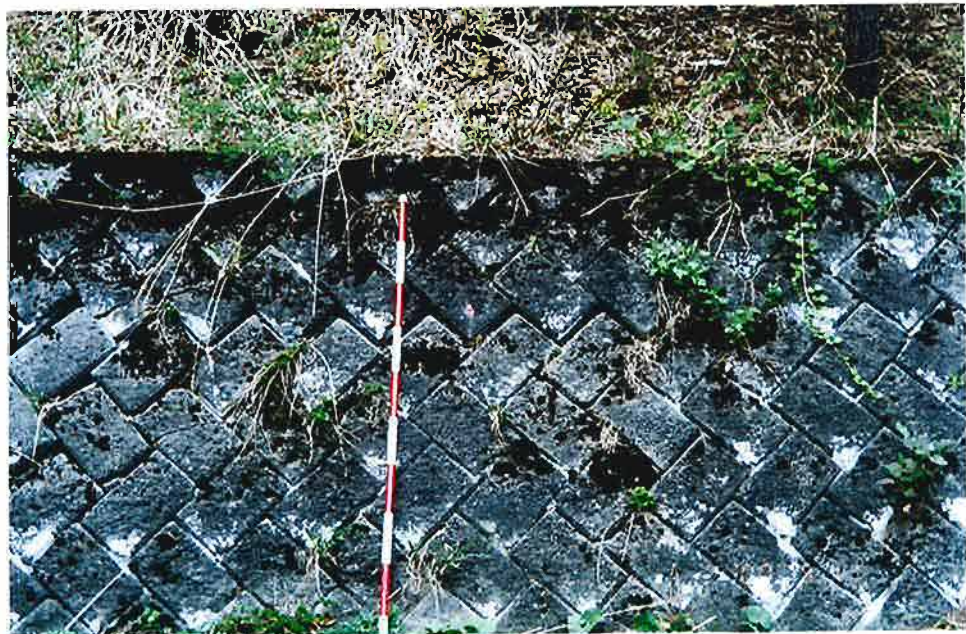
H12.5.11 撮影

Aブロック頭部。
擁壁のオープクラックわずかに拡大。

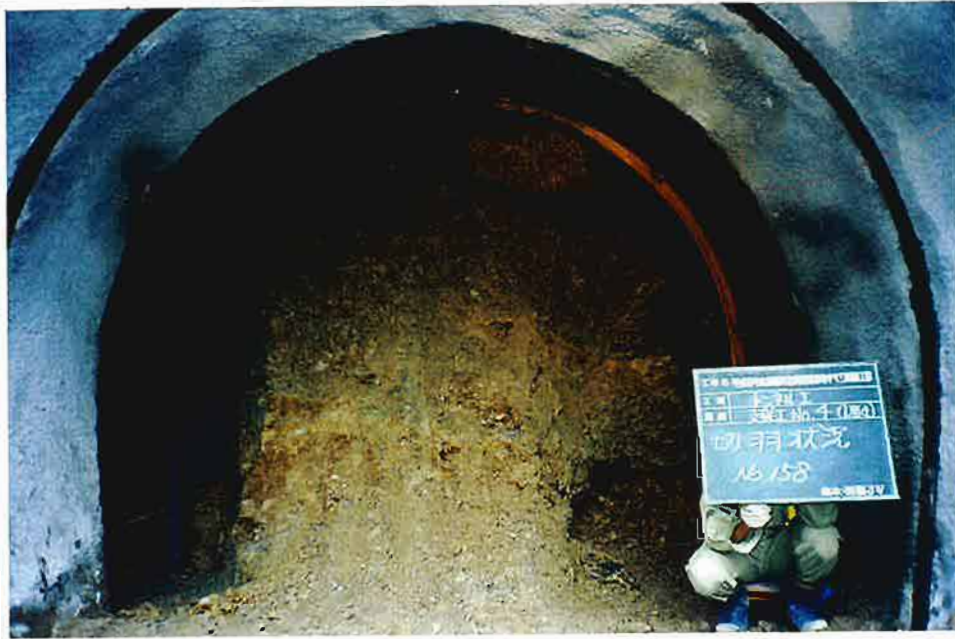
写真-3 切羽No.158 の状況。褐色を呈する崩積土部に右上側に黑色粘土層を含有する。全体に軟質である。

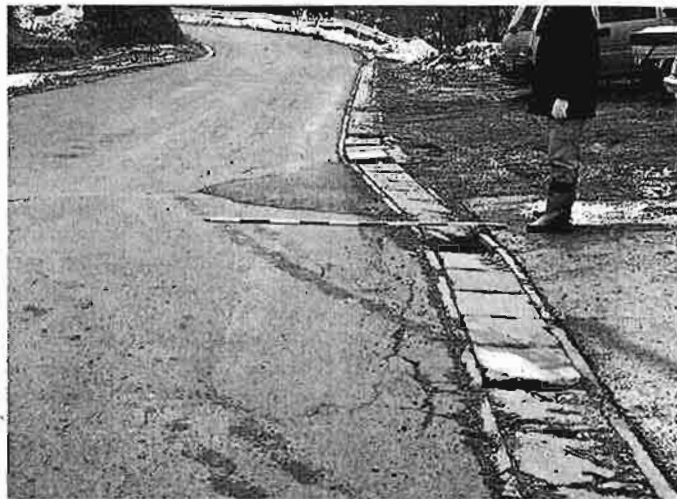
④ どんぐり村手入り口村道の70cmのスレ
