長野県白馬村・小谷村

災害の記録

長野県治水砂防協会 姫川支部

平成七年七月
長野県白馬村・小谷村
梅雨前線豪雨災害の記録

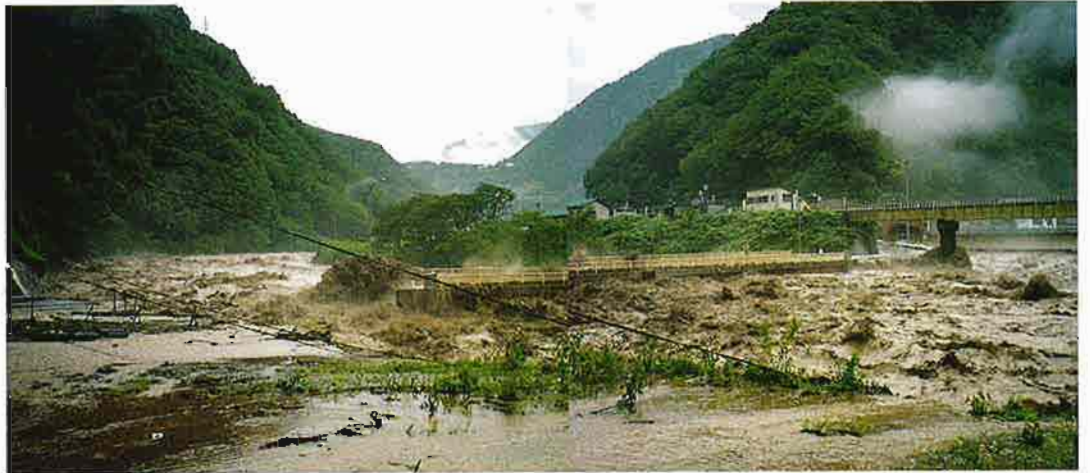
小谷村 姫川温泉(姫川湯橋) 姫川

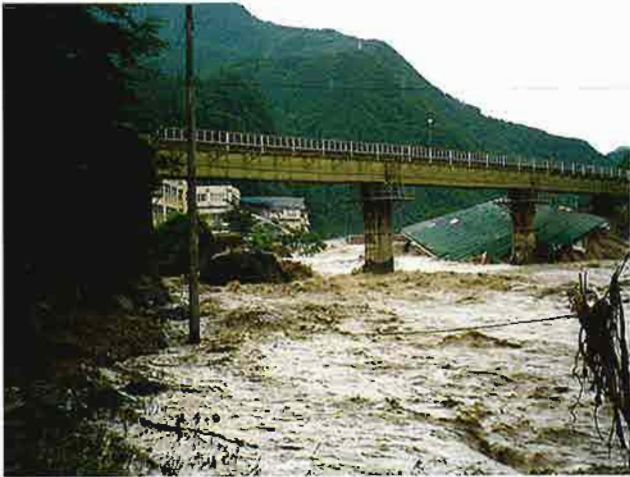
小谷村 姫川温泉(JR鉄橋) 姫川

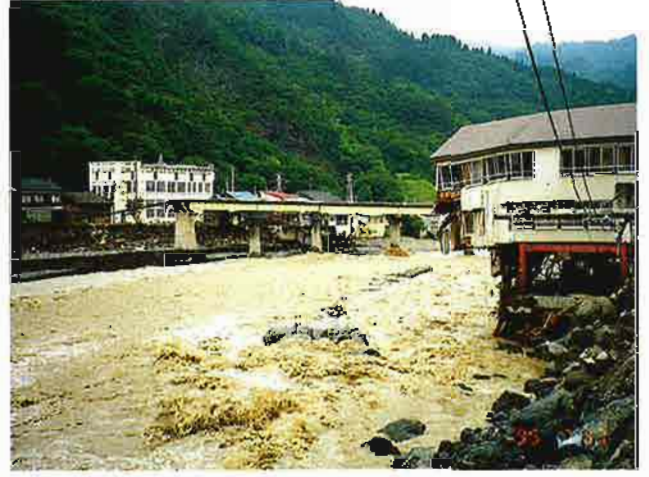
小谷村 姫川温泉 姫川

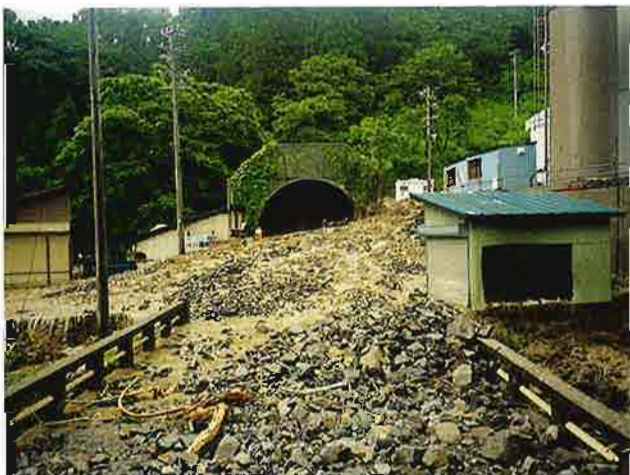
小谷村 湯原(国道148号線) 湯原沢(前沢)

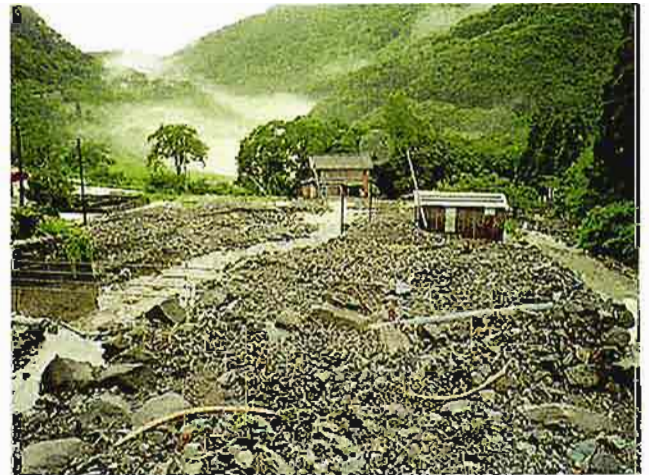
小谷村 湯原 湯原沢(前沢)

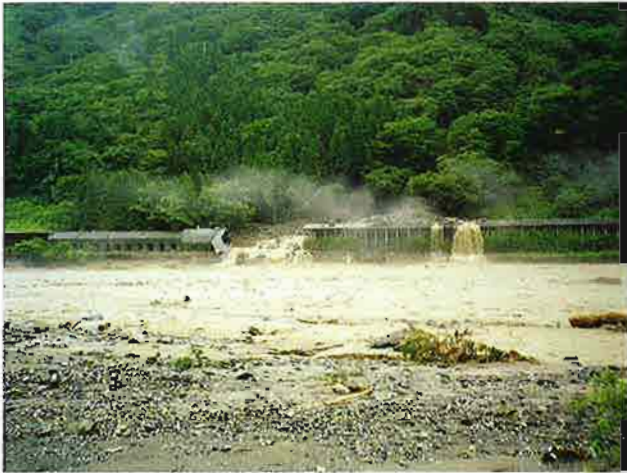
小谷村 北小谷 常蔵沢

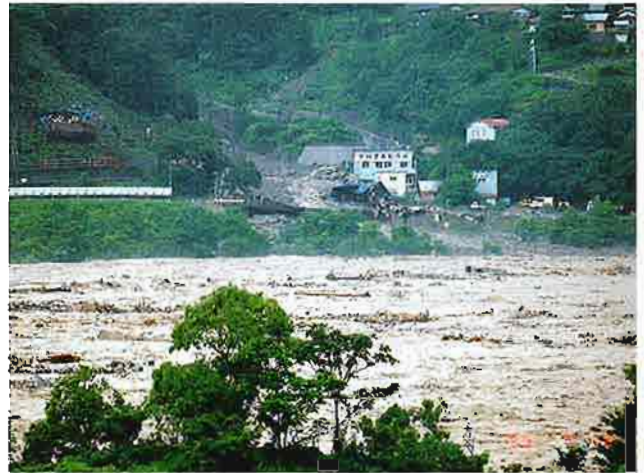
小谷村 北小谷 (堰坂) 壅沢

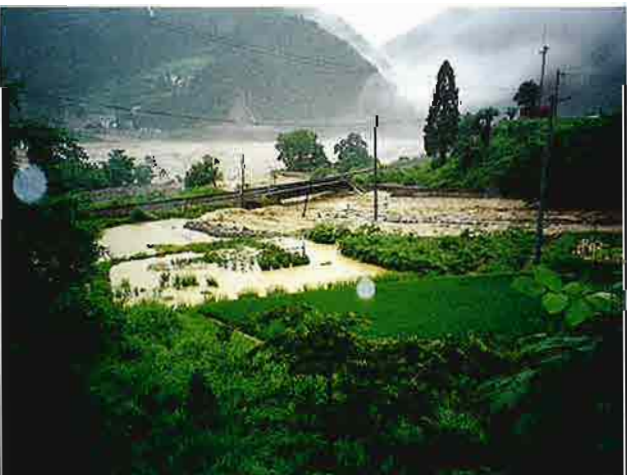
小谷村 北小谷 (JR鉄橋) 白井沢

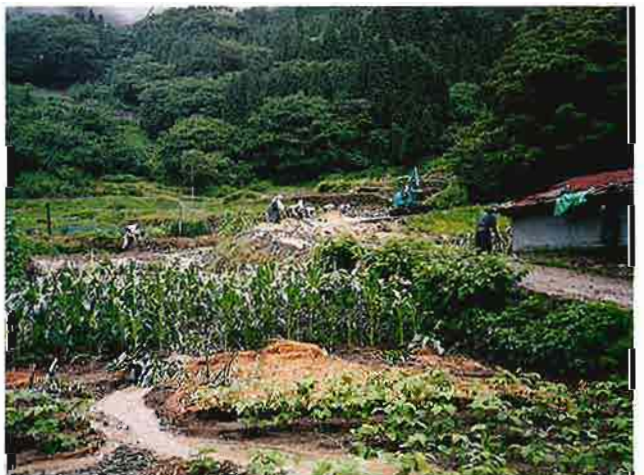
小谷村 北小谷 (李平) 壅沢

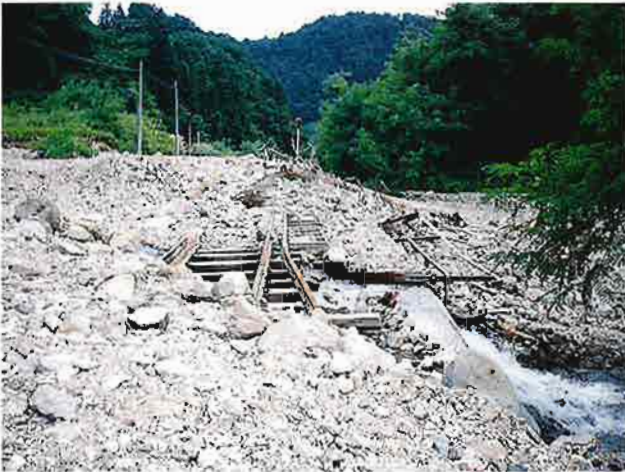
小谷村 北小谷 深原(JR鉄橋) 濁沢

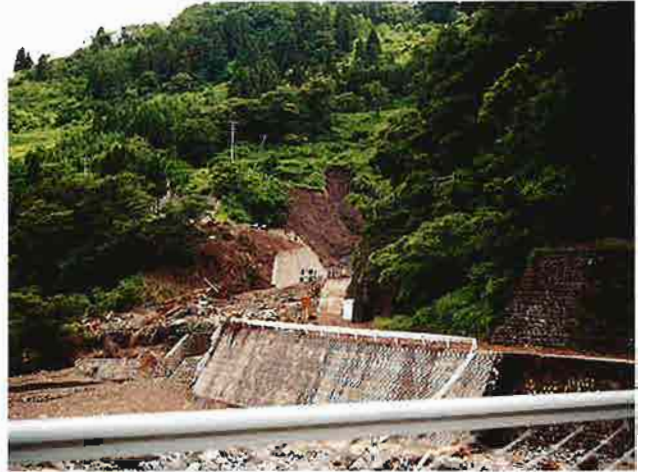
小谷村 北小谷 戸井笠沢

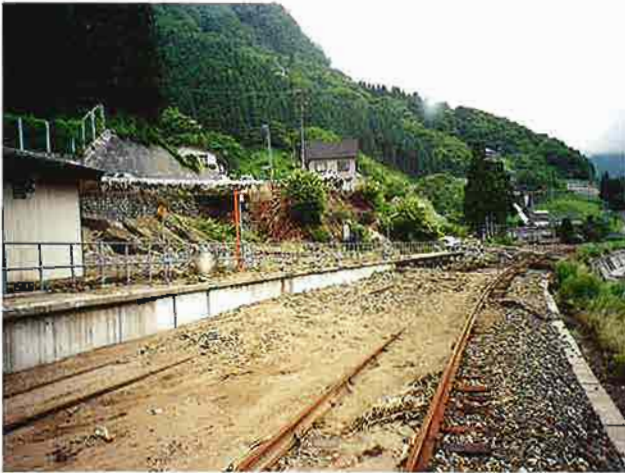
小谷村 北小谷 (北小谷駅)

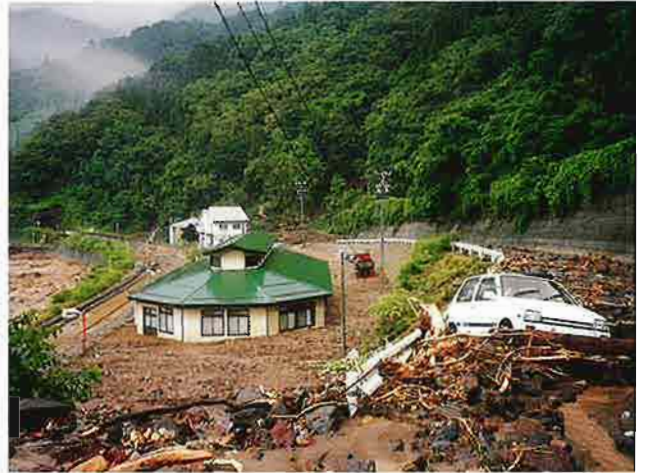
小谷村 北小谷 (北小谷駅と授産所)

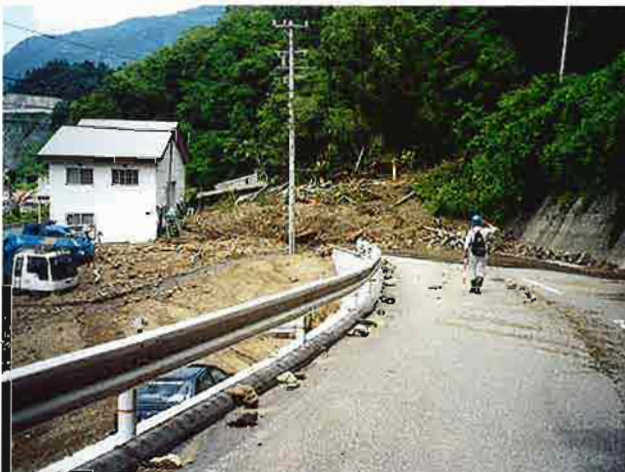
小谷村 北小谷 光明(国道148号線)

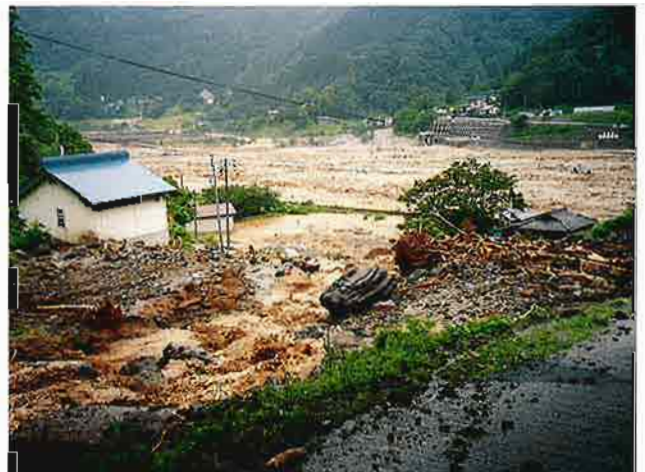
小谷村 北小谷 光明沢から姫川

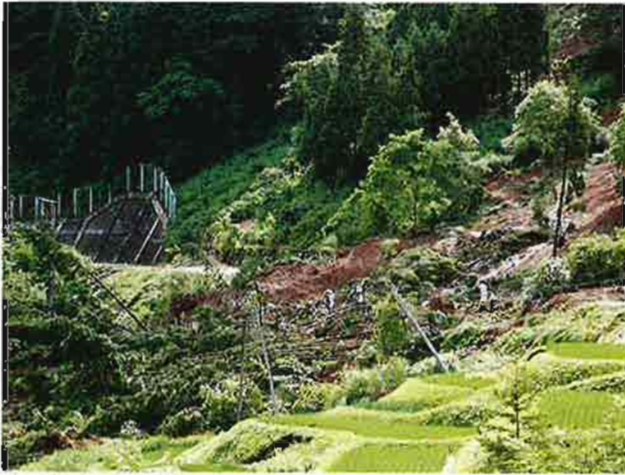
小谷村 白岩 (白岩地すべり)

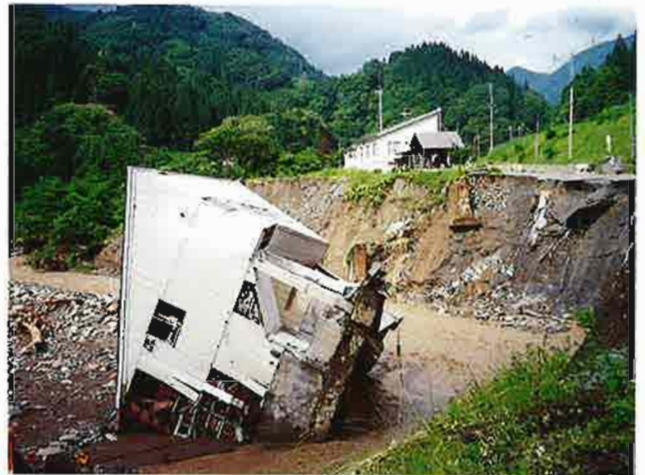
小谷村 中土 中谷川

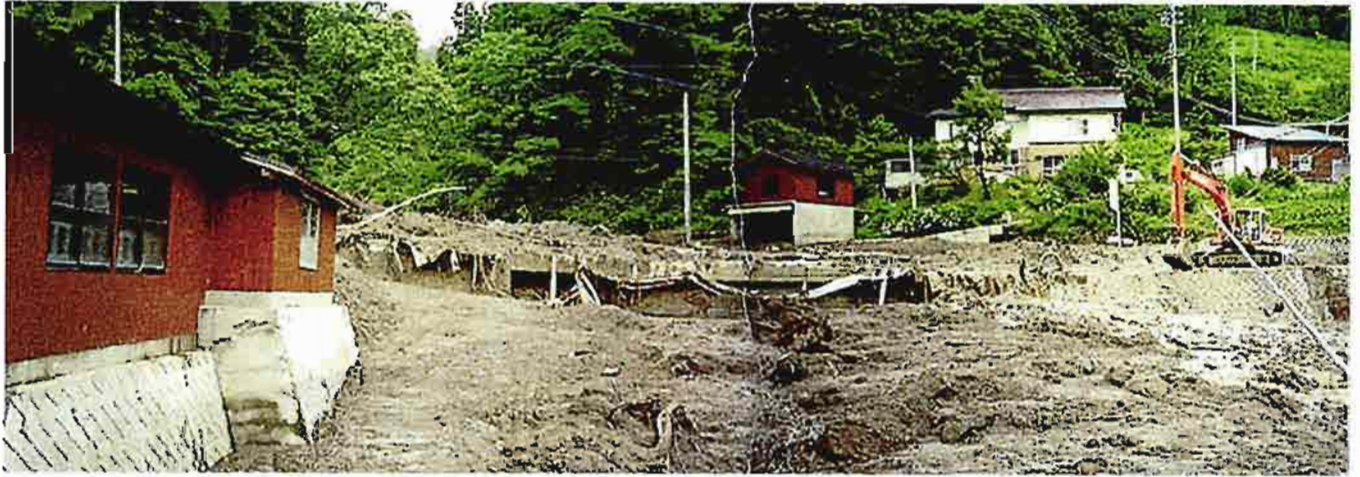
小谷村 中土 十二沢

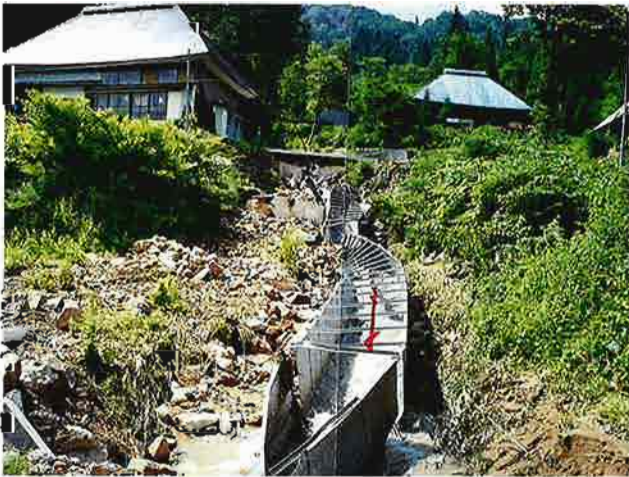
小谷村 大草運 (大草運地すべり水路)

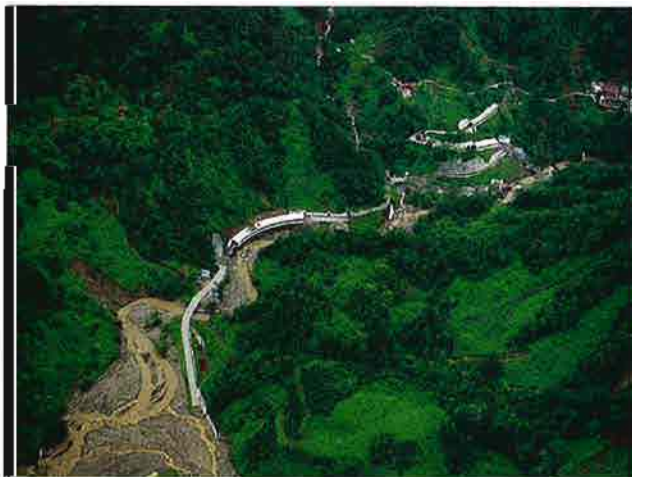
小谷村 中土 (小谷温泉下流) 中谷川

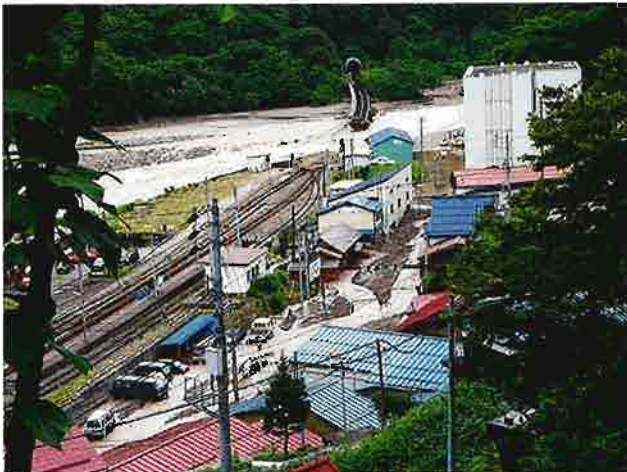
小谷村 池原下 (中土駅)

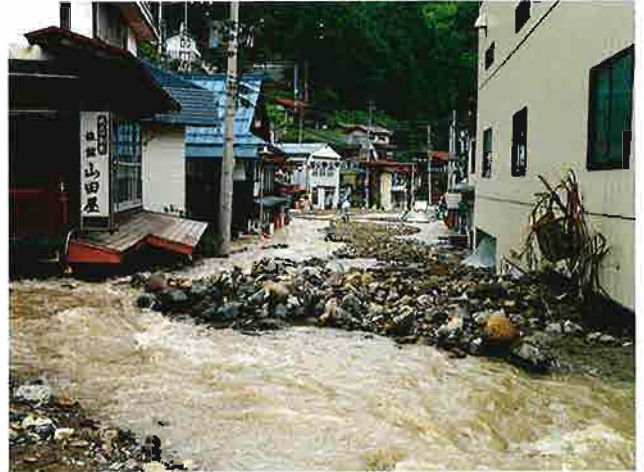
小谷村 池原下 (中土駅前) 泥沢

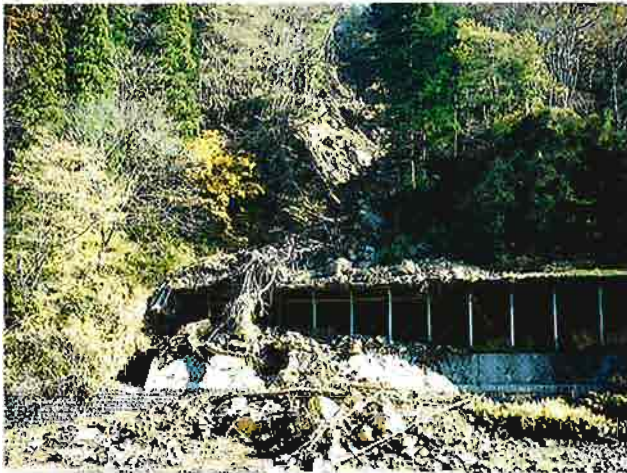
小谷村 石原 (JR大糸線)

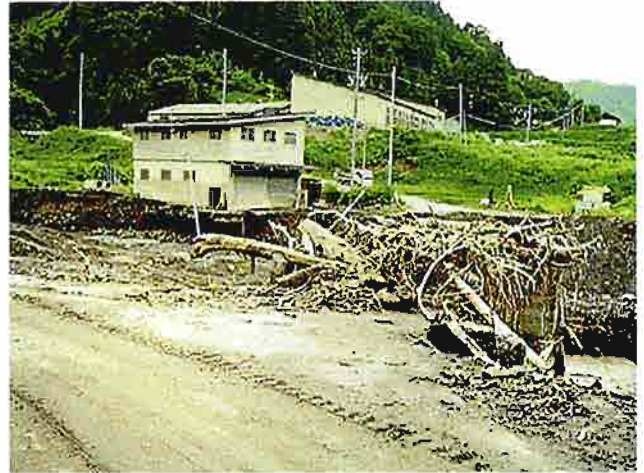
小谷村 石原 土谷川

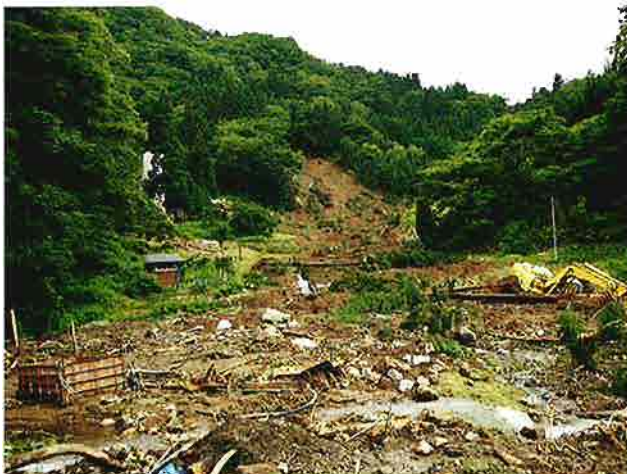
小谷村 下里瀬 大雪倉沢

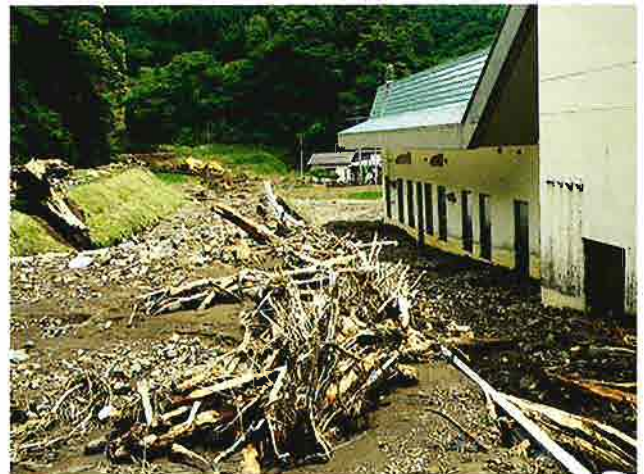
小谷村 下里瀬 (老人福祉センター) 小雪倉沢

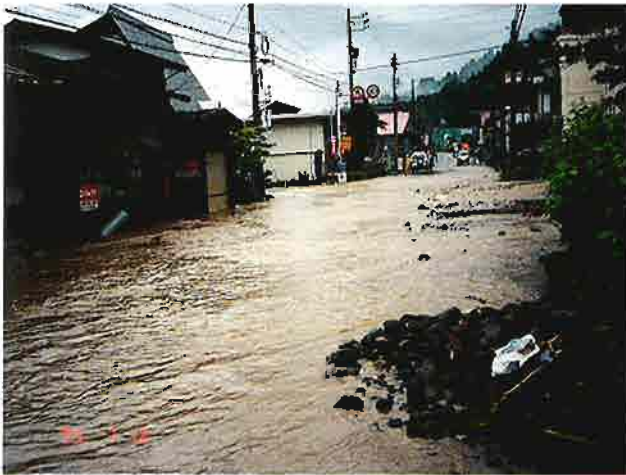
小谷村 雨中 国道148号線(郵便局前)

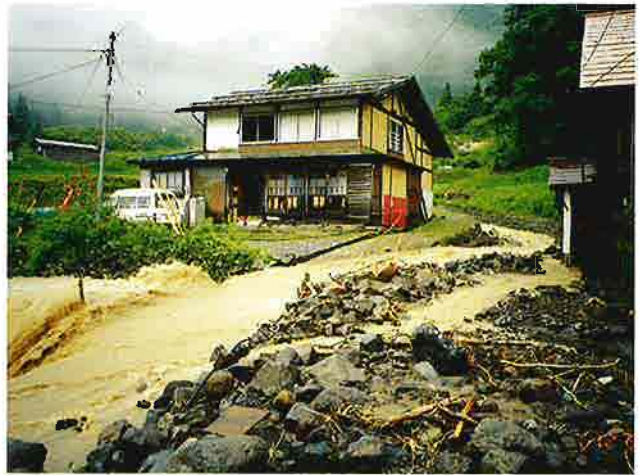
小谷村 雨中 磨沢

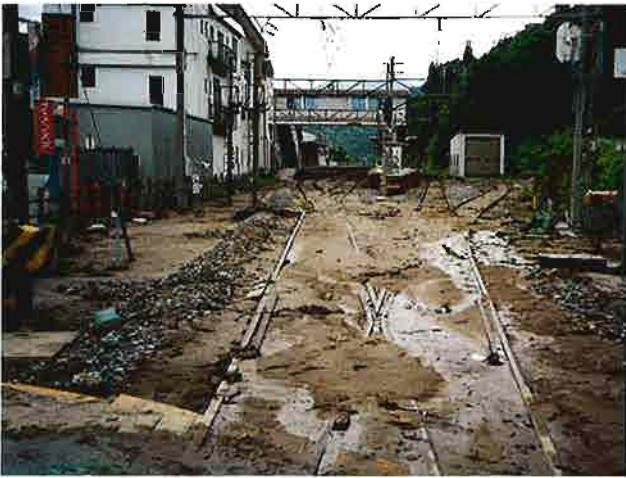
小谷村 千国 (南小谷駅)

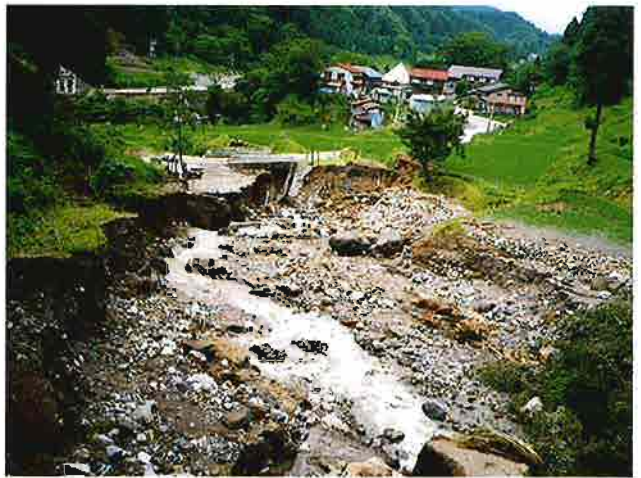
小谷村 坪沢

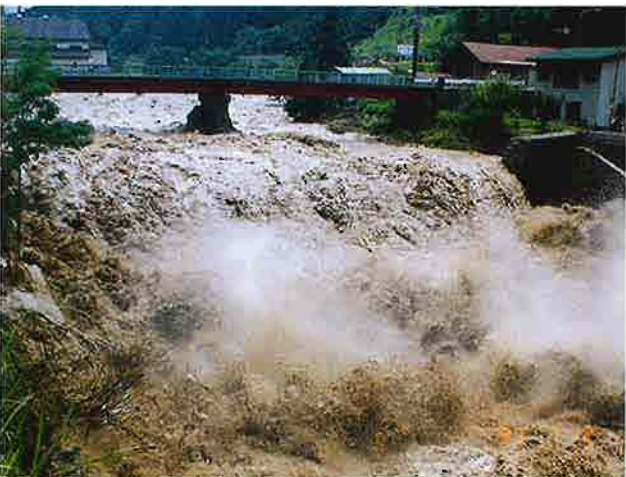
小谷村 白馬大池 (白馬大池駅前) 姫川

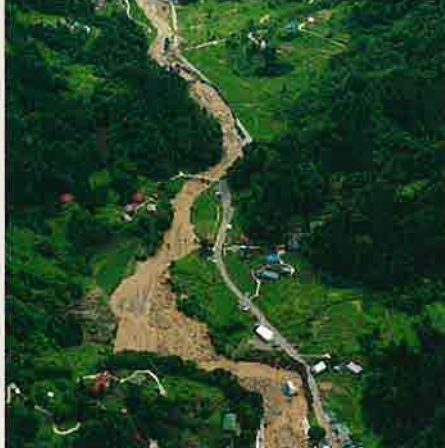
小谷村 道路が寸断された中谷川流域

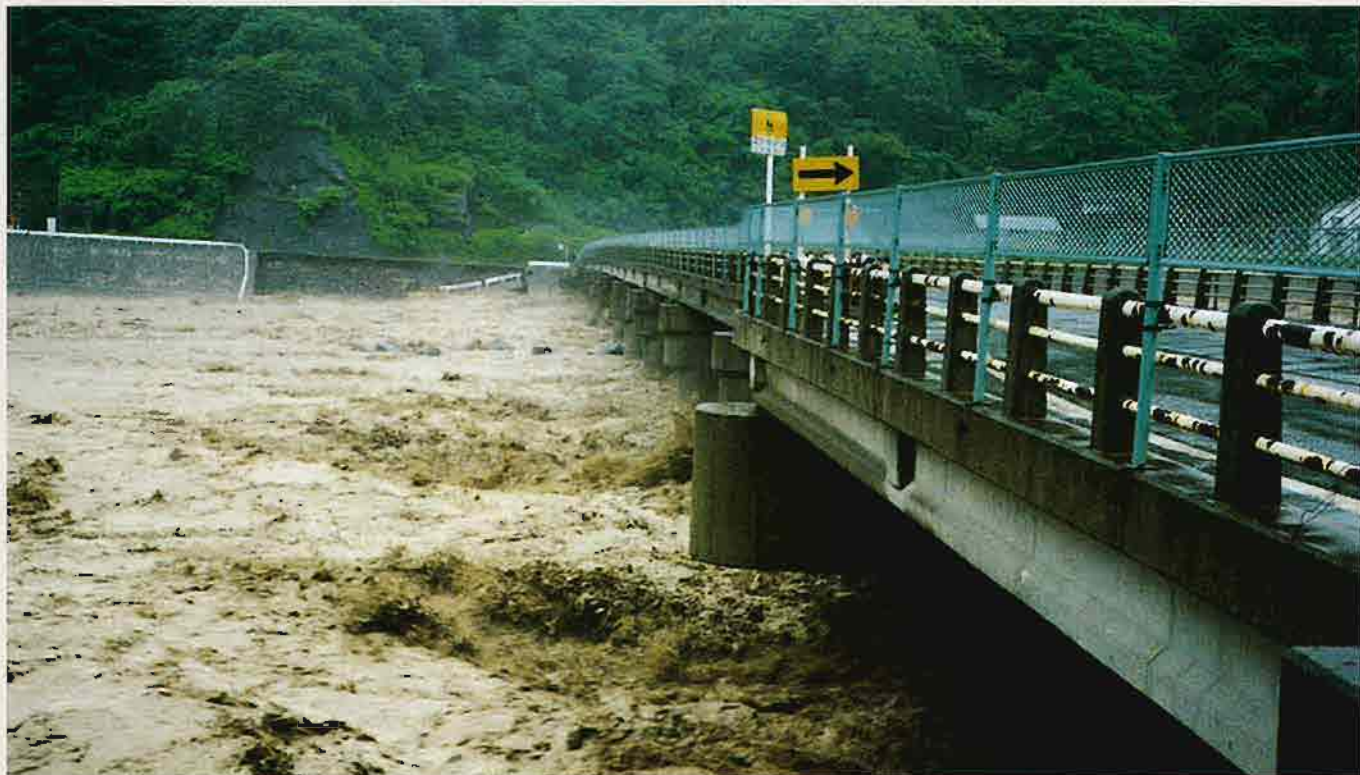
小谷村 増水した姫川と小谷橋

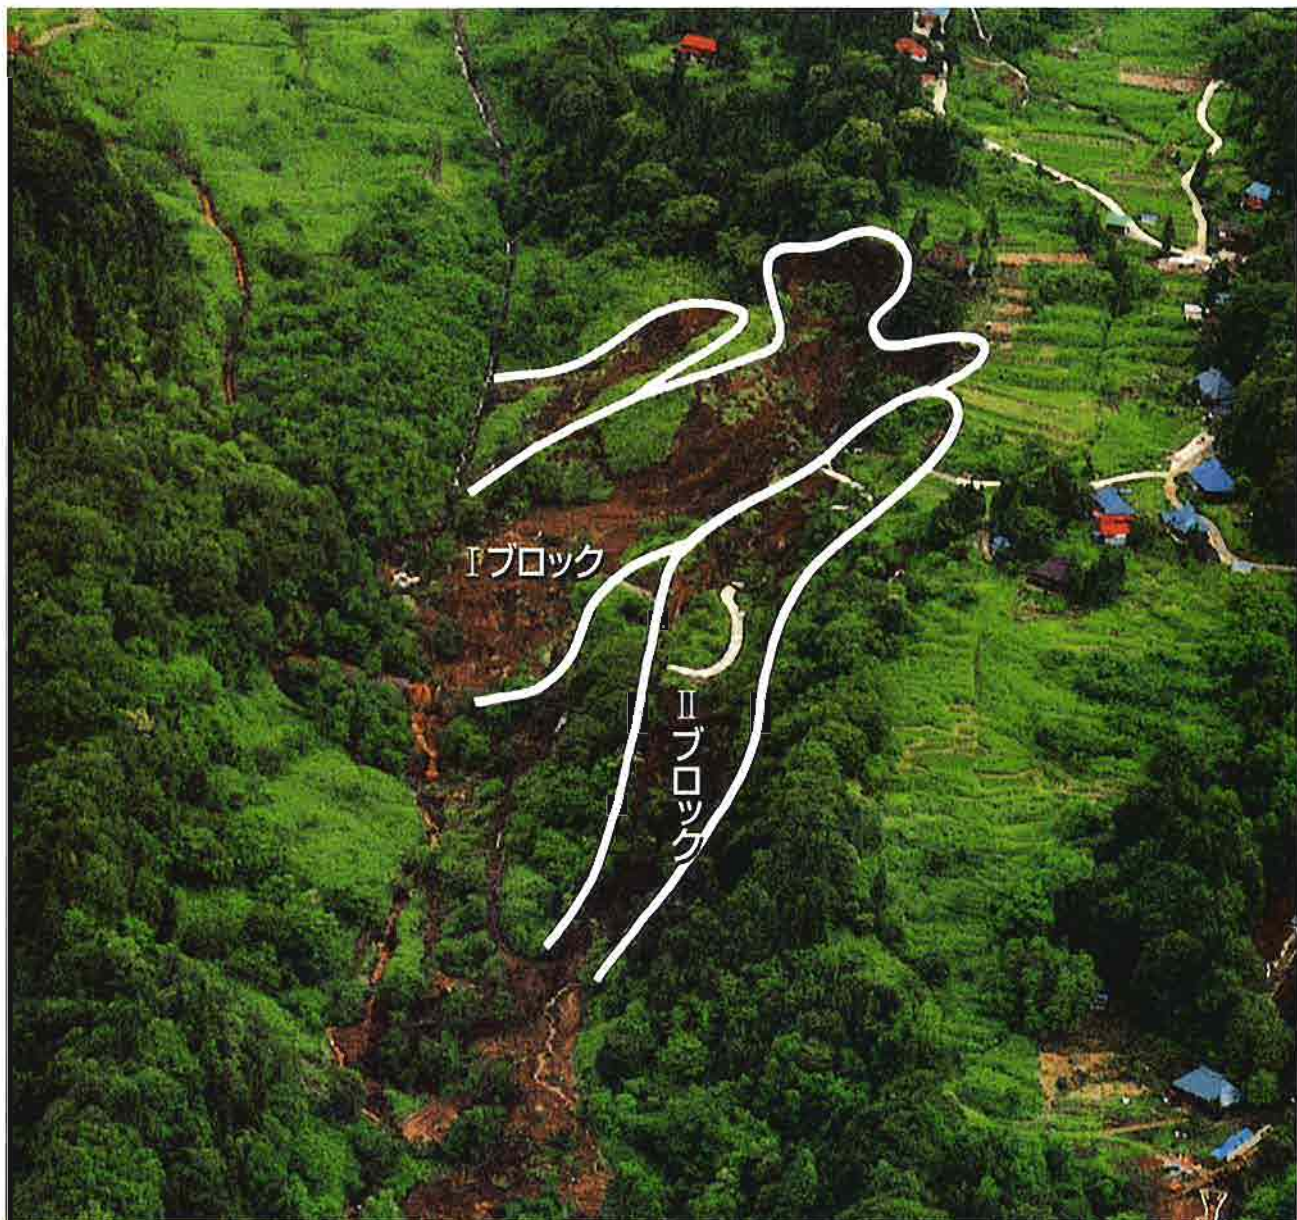
崩壊直後の空中写真

中央の崩壊がIブロック、その下方の細長いブロックがIIブロック。

Iブロックは、長さ110m・幅40～100m・移動土量約10万 m^3 で、滑落崖には、岩盤が認められ、椅子型のすべり形態をもつ岩盤すべりである。表層部は泥流化し、末端は中ノ沢の砂防ダムまで到達し堆積した。

IIブロックは、Iブロックに隣接した地域で、長さ250m・幅30～50m・移動土量約7万5,000 m^3 で、一般的な複合すべりである。同ブロックは、上中下部の3ブロックに区分され、表層部は泥流化し、末端は中ノ沢まで到達し堆積した。

IIIブロックは、Iブロックの上方約200mに位置し、長さ100m・幅40m・移動土量約7万5,000 m^3 で、一般的な複合すべりである。同ブロックは、上部すべりと全体すべりに区分され、末端は村道まで到達し堆積した。

地すべり発生の素因は、糸魚川―静岡構造線と、それにより派生して形成されている姫川断層が分布し、流紋岩等の貫入岩帯がある。これらにより岩盤の脆弱化が進行している。また、調査結果より、ノジュールの発達した細粒砂岩・泥岩互層中に有圧の裂カ水帯が後背斜面にほぼ水平に分布し、基盤の粘土化の要因になっている。

誘因は、集中豪雨であり、この豪雨による間隙水圧の上昇に伴い地すべりが発生し、地表水や多量の裂カ水の湧

出により泥流化した。なお、IIIブロックは裂カ水とは関係なく、集中豪雨による地下水上昇に伴うものと判断される。

Iブロックは、地内および後背の裂カ水を排除し、アンカー工により抑止する。また、泥流化部の安定を図るため山腹工を行う。

IIブロックは、後背の裂カ水を排除し、上部すべりに対してはアンカー工で抑止、中部すべりは、浅層地下水の排除し、鋼管杭で抑止、下部すべりは押さえ盛土工を行う。また、泥流化部の安定を図るため山腹工を行う。

IIIブロックは、頭部の切土および押さえ盛土、浅層地下水の排除で、上部すべりを抑制し、全体すべりに対する不足分は、アンカー工で抑止する。

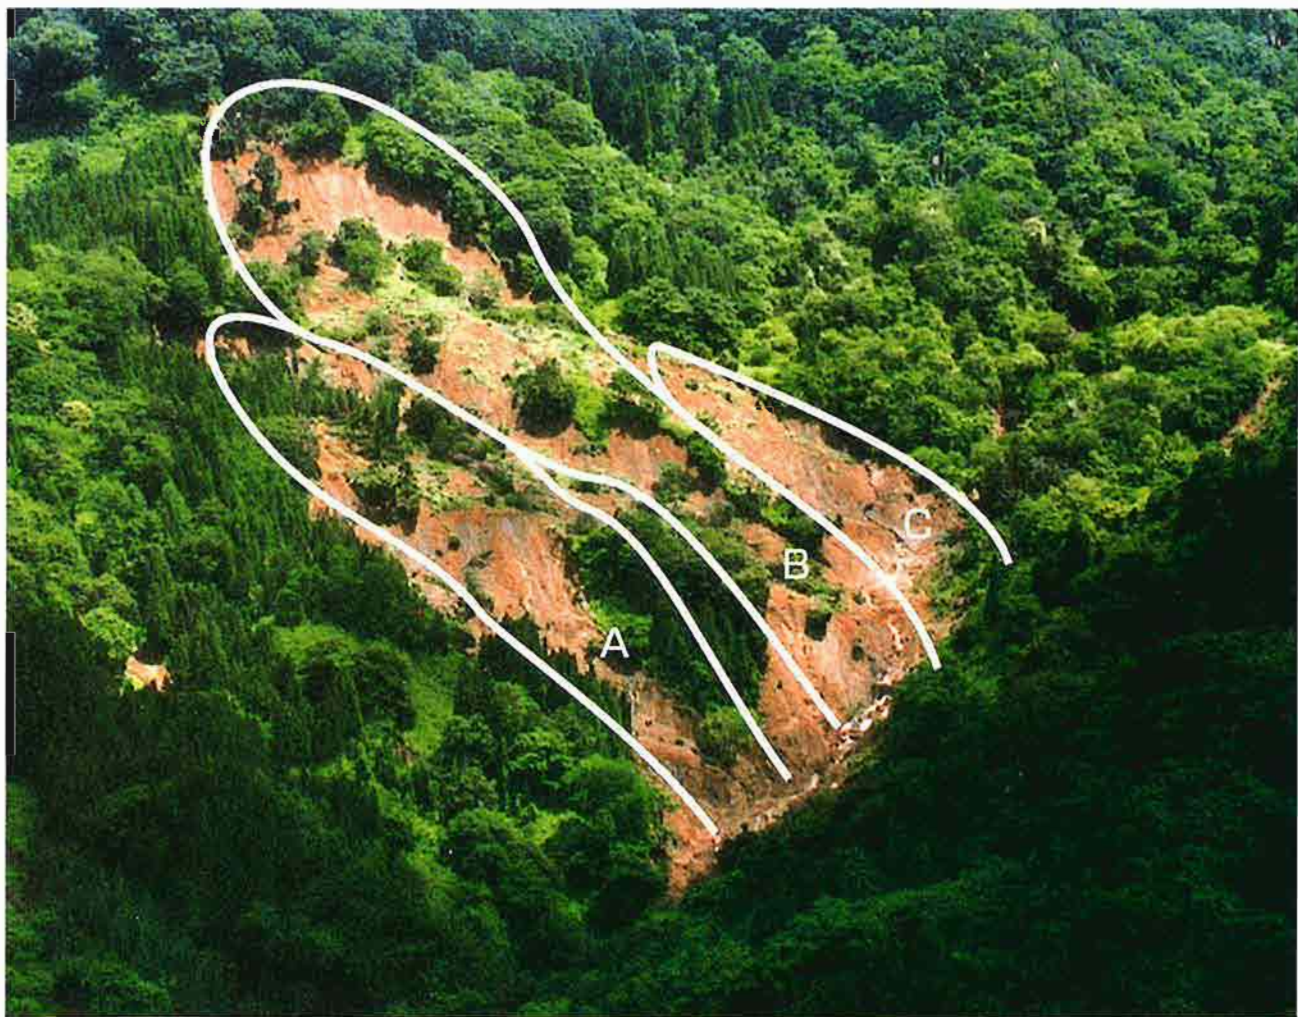
崩壊直後の空中写真

十二沢下流側より望む。Bブロックを中心に、手前がAブロック・奥がCブロックと大きく三分される。

Aブロックは、上下2つのブロックに区分され、長さ65～85m・幅20～60m・移動土量約4万910m³で、地塊型のすべりである。上下ブロックの境界部には基岩が露出している。

Bブロックは、Aブロックの上流側に位置し、本地すべりの主体をなす地すべりである。上下2つのブロックに区分され、長さ75～132m・幅40～80m・移動土量約15万550m³で、地塊型の地すべりである。

Cブロックは、Bブロックの東側方に生じた地すべりで、斜面中央部から下部にかけて段差や亀裂が発達している。規模は、長さ130m・幅40～50m・移動土量約8万4,100m³で、地塊型の地すべりである。

地すべり発生の素因は、地層の傾斜は受け盤構造であるものの調査地一帯に分布する砂岩・泥岩層は破碎質で、非常に脆くなっており、地下水の浸透により崩壊しやすい。また、過去の地すべりにより形成された馬蹄形の顕著

な地すべり地形を呈し、地すべり地の頭部は緩やかな斜面を形成しているため、雨水や地下水が集まりやすい地形を呈している。

誘因は、集中豪雨であり、この豪雨による間隙水圧の上昇に伴い地すべりが発生し、流量が増大した十二沢に流れ込んだ地すべりブロックの末端部が洗掘されたことが、下部ブロックの地すべりが発生した。

対策工の基本的考え方は、各ブロックの上部すべりは地表水・地下水を排除し、アンカー工により抑止する。下部すべりは、地表水・浅層地下水を排除し、地表部の洗掘を防止するため山腹工を行うものとする。

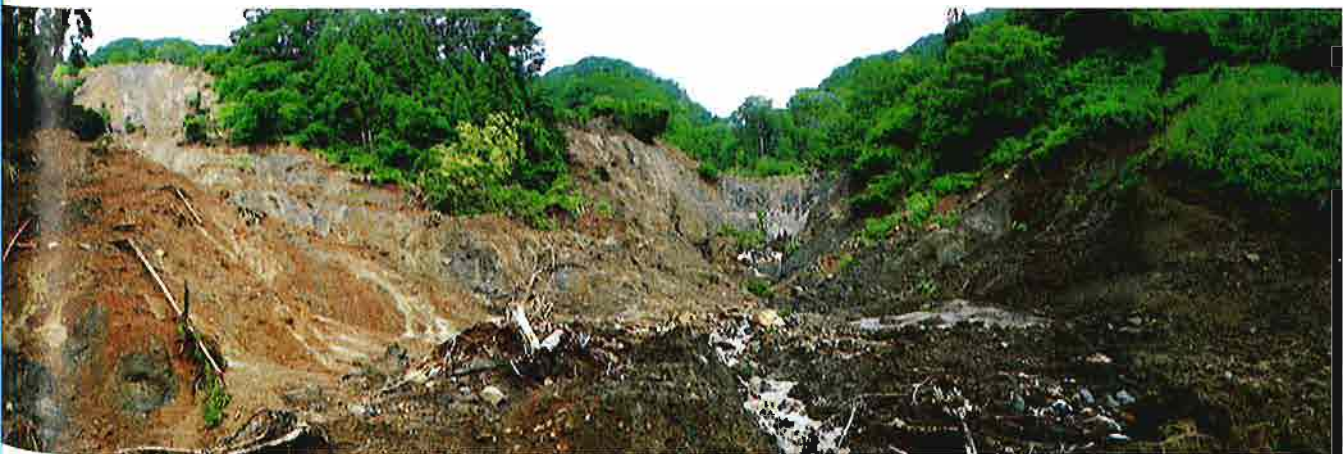
十二沢洗掘状況

十二沢下流側より望む。左側が地すべり地である。地すべりにより崩壊した土砂を含めて土石流化し、下流域に被害を与えた。

これらの地すべりの移動土塊のうち約1/3が土石流となり十二沢を駆け下り中谷川まで流下し、中谷川や一般県道川尻・小谷・糸魚川線に大きな被害を

もたらした。

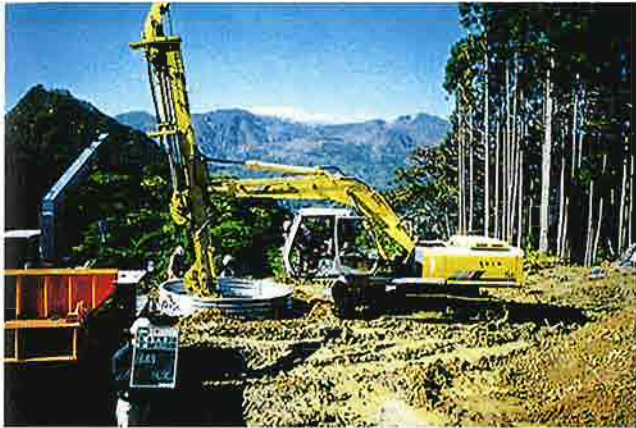
集水井掘削状況

クラムシェルによる掘削。人力掘削も併用する。

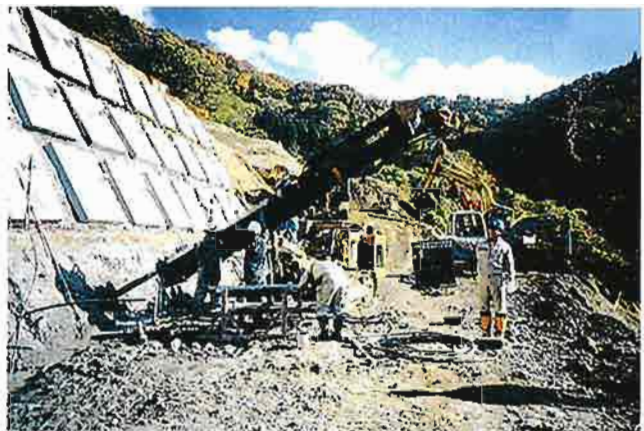
アンカー工施工状況

A-1ブロック末端部で施工。

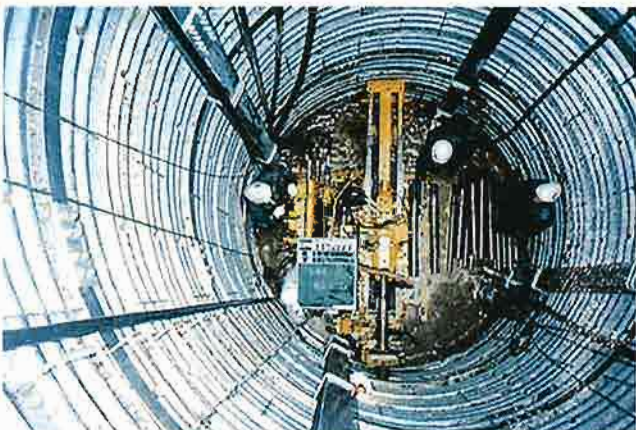
集水ボーリング掘削状況

集水井内によりボーリングし、深層地下水抜き抑制する。

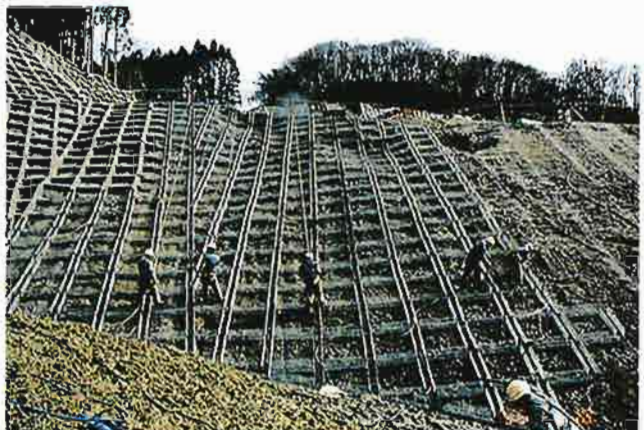
吹付砕工施工状況

上部滑落崖および中段の急斜面部で施工。

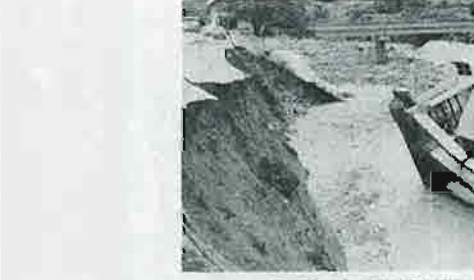
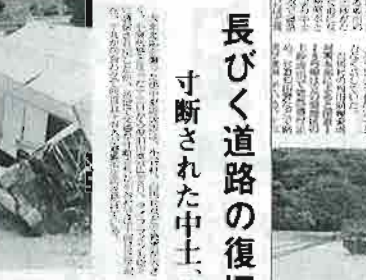
洪水で浸った大北町の様子

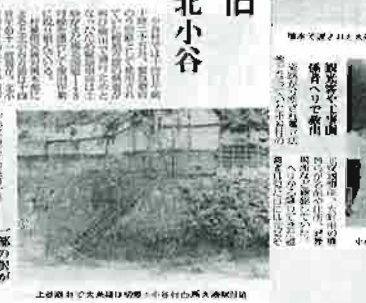
一部の家が被災状態に
